**UNIVERSIDAD SAN PEDRO**

**FACULTAD DE INGENIERÍA**

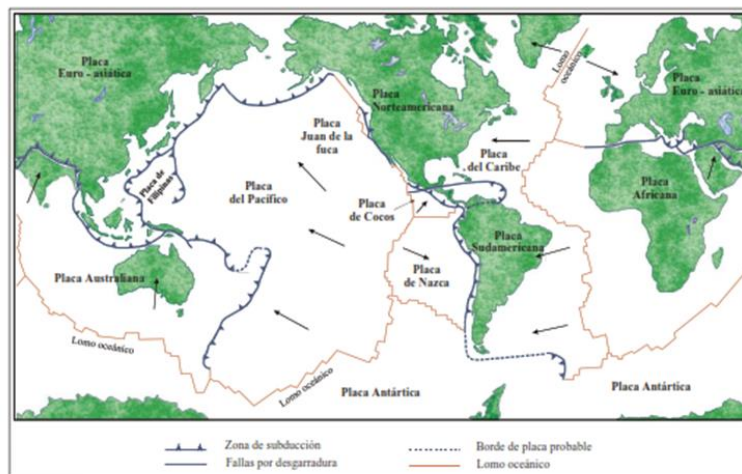
Figura 1: Principales zonas tectónicas, lomos oceánicos y zonas de subducción. (Goytia y Villanueva, 2001).

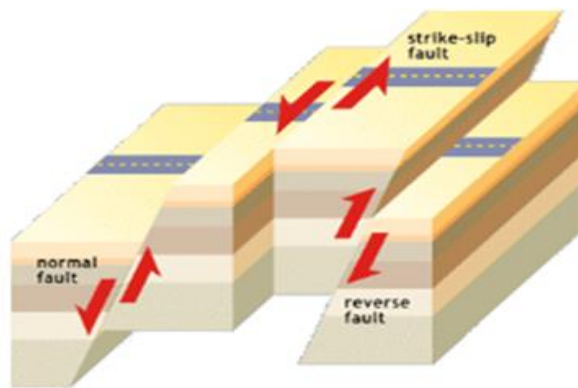
Figura 3: Teoría de fallas. (Goyta y Villanueva, 2001).

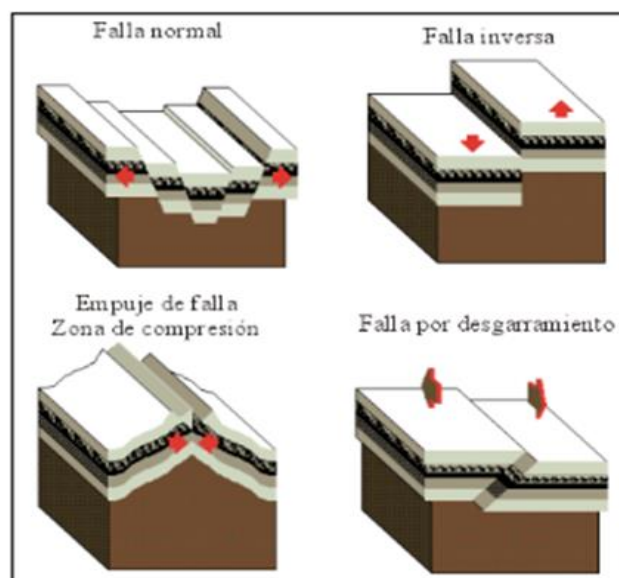
Figura 4: Tipos de fallas geológicas, por su desplazamiento. (Goyta y Villanueva, 2001)

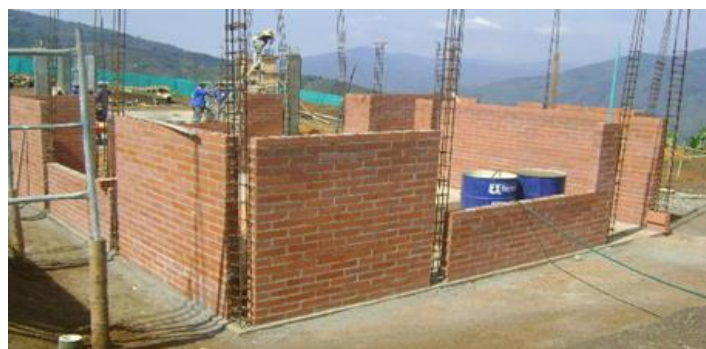
*Figura 7: Vivienda Construida con Albañilería Armada*

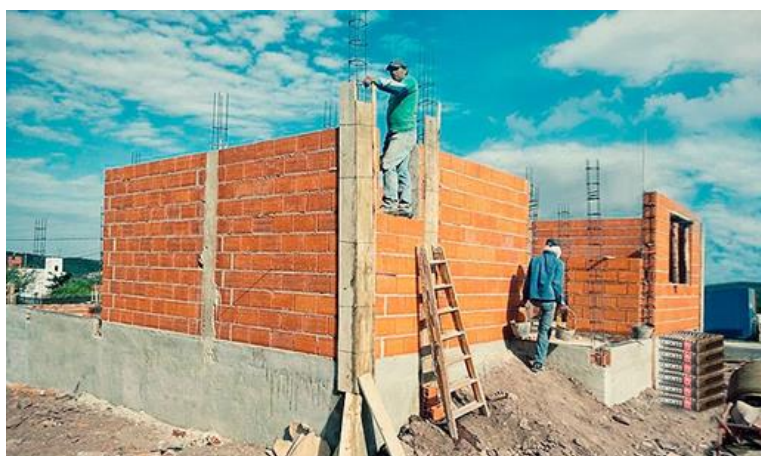
*Figura 8: Vivienda Construida con Albañilería Confinada*

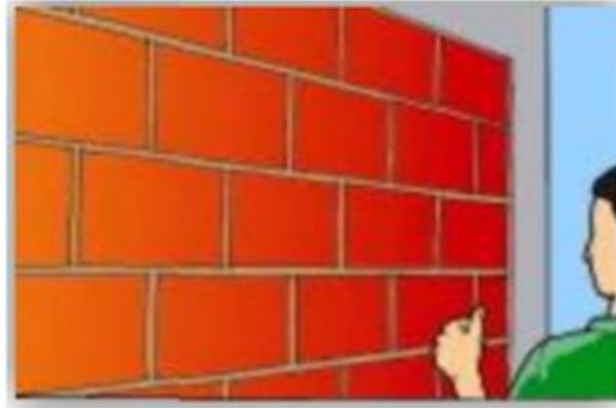
*Figura 21: V. Baja. Tipo y Disposición de las Unidades de Mampostería. Chavarría y Gómez (2001)*

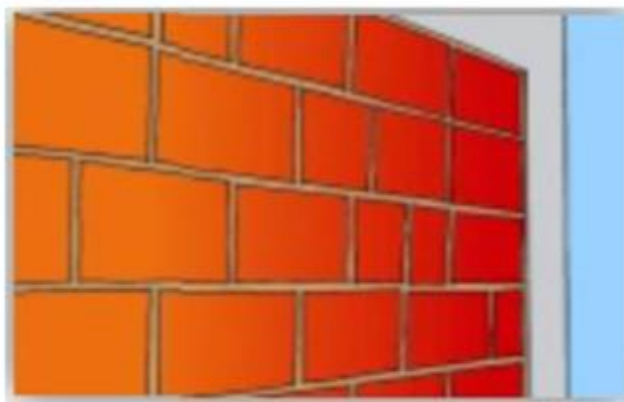
*Figura 22: V. Media. Tipo y Disposición de las Unidades de Mampostería. Chavarría y Gómez (2001)*

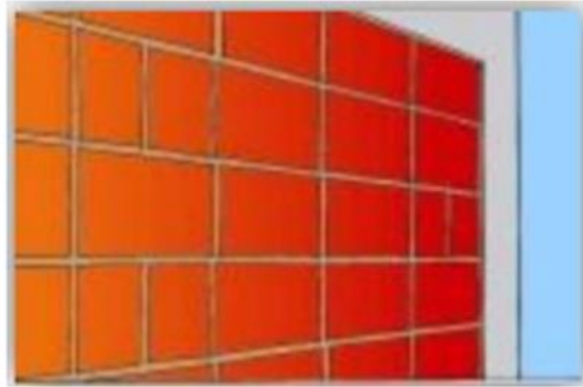
*Figura 23: V. Alta. Tipo y Disposición de las Unidades de Mampostería. Chavarría y Gómez (2001)*

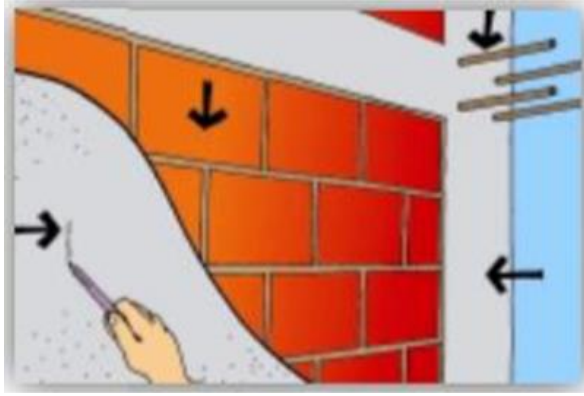
Figura 24: V. Baja. Calidad de los Materiales.  
Chavarría y Gómez (2001)

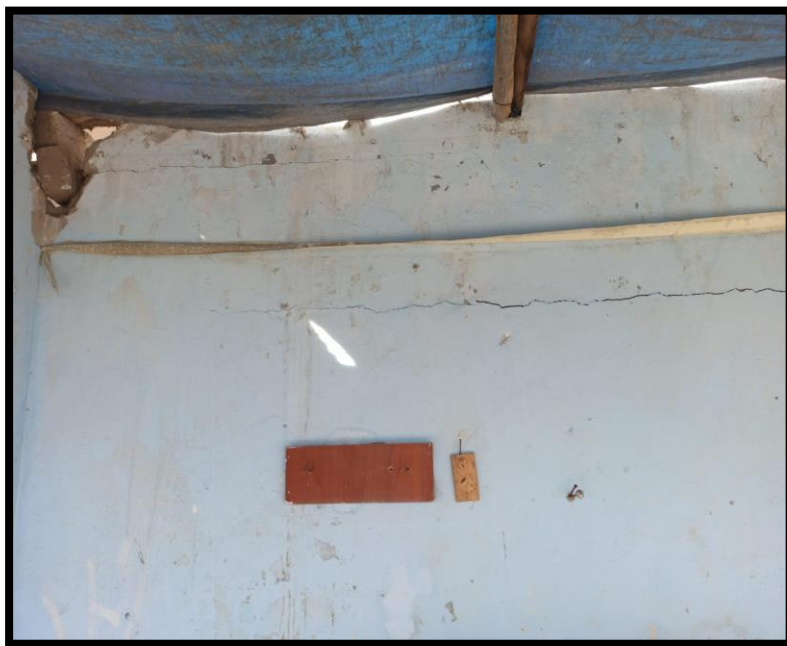
*Foto 1:* Muros con grietas. Vulnerabilidad alta.

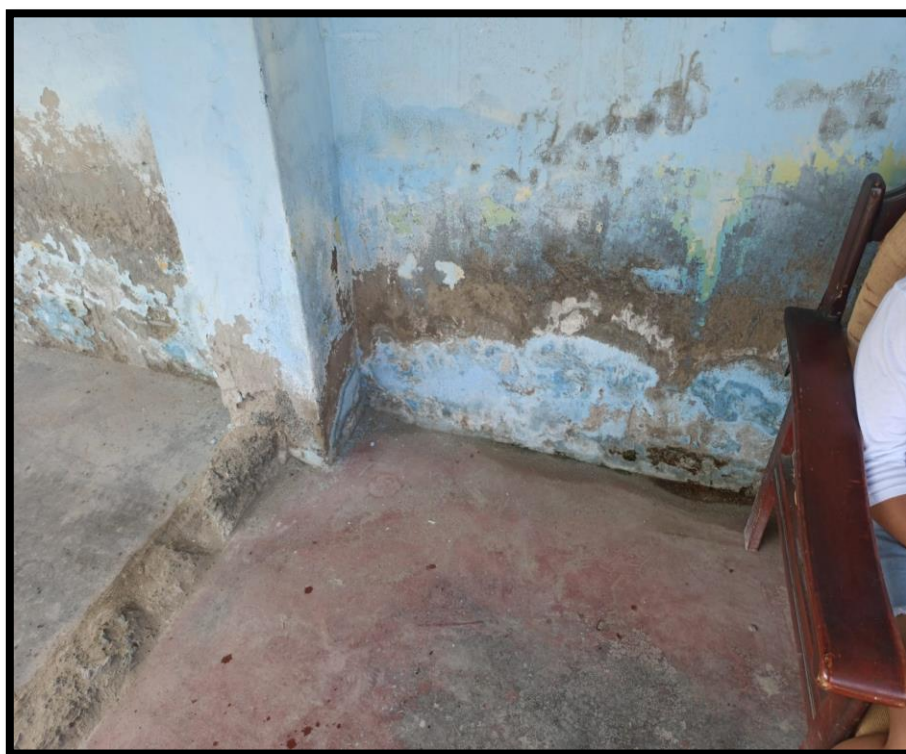
*Foto 2:* Muros con presencia de fluorescencia y grietas. Vulnerabilidad Media.

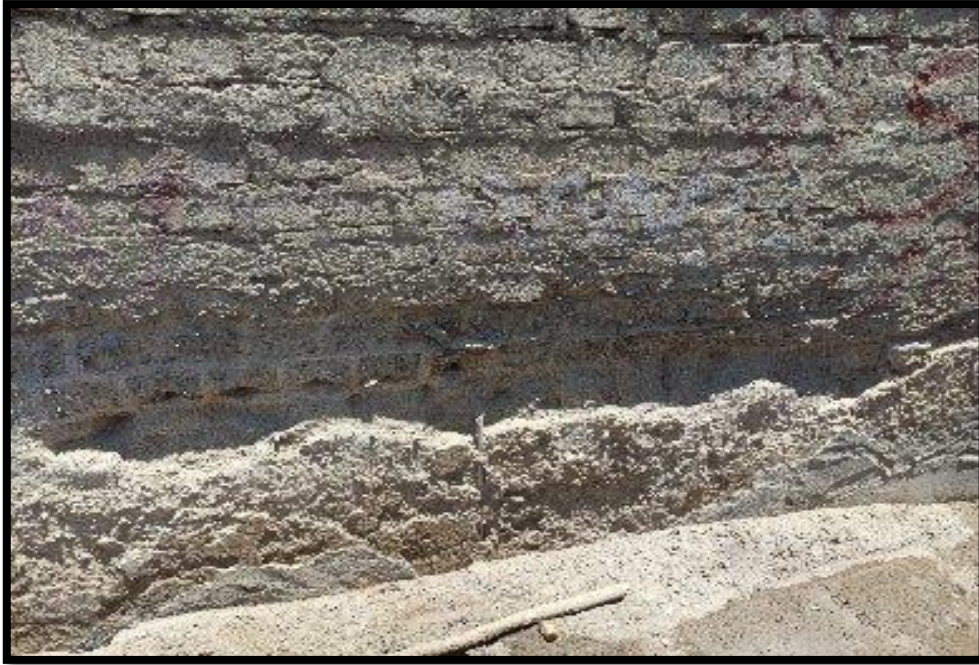
*Foto 3:* Muros en mal estado. Vulnerabilidad Alta

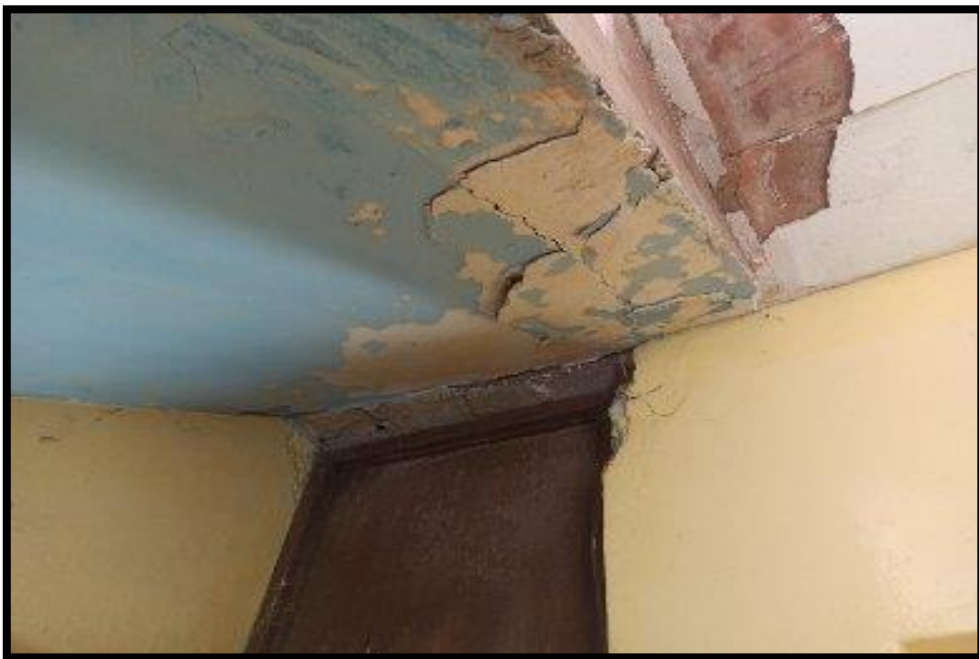
*Foto 4:* deteriorada por el salitre y fluorescencia, vulnerabilidad alta.

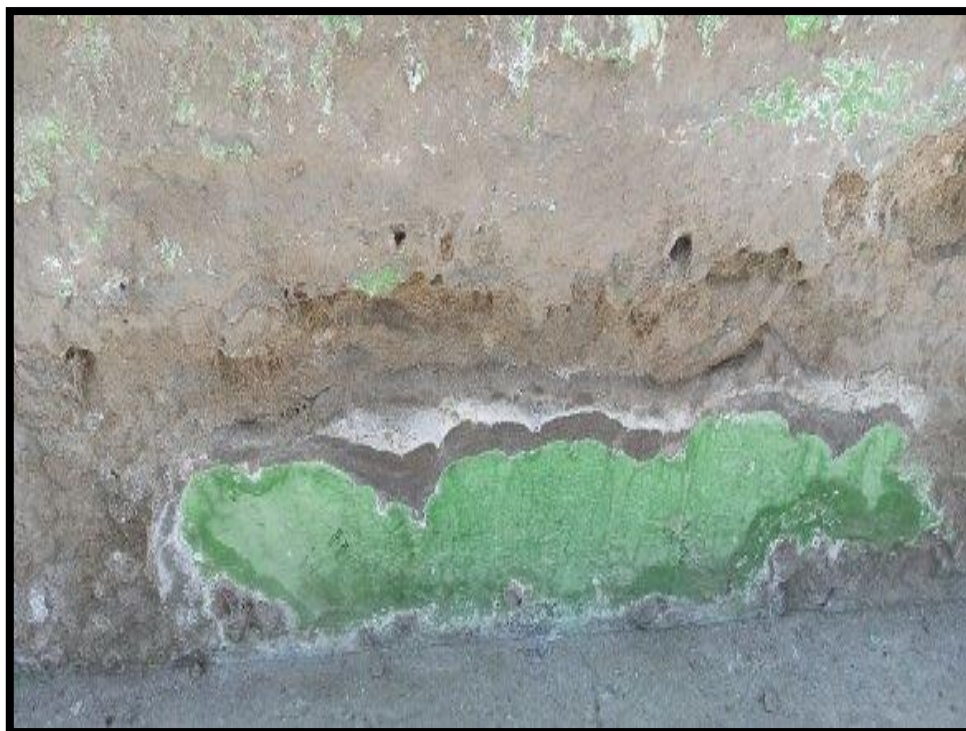
*Foto 5:* Muro deteriorado por el salitre, vulnerabilidad alta.

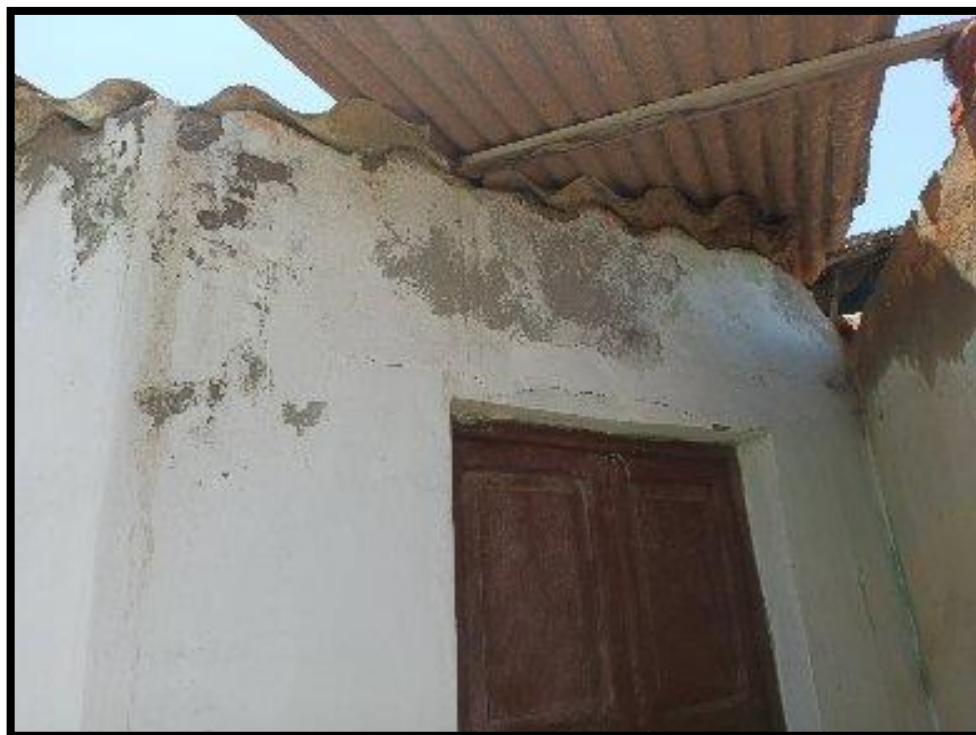
*Foto 6:* Muros sin confinamiento, en mal estado, vulnerabilidad alta.

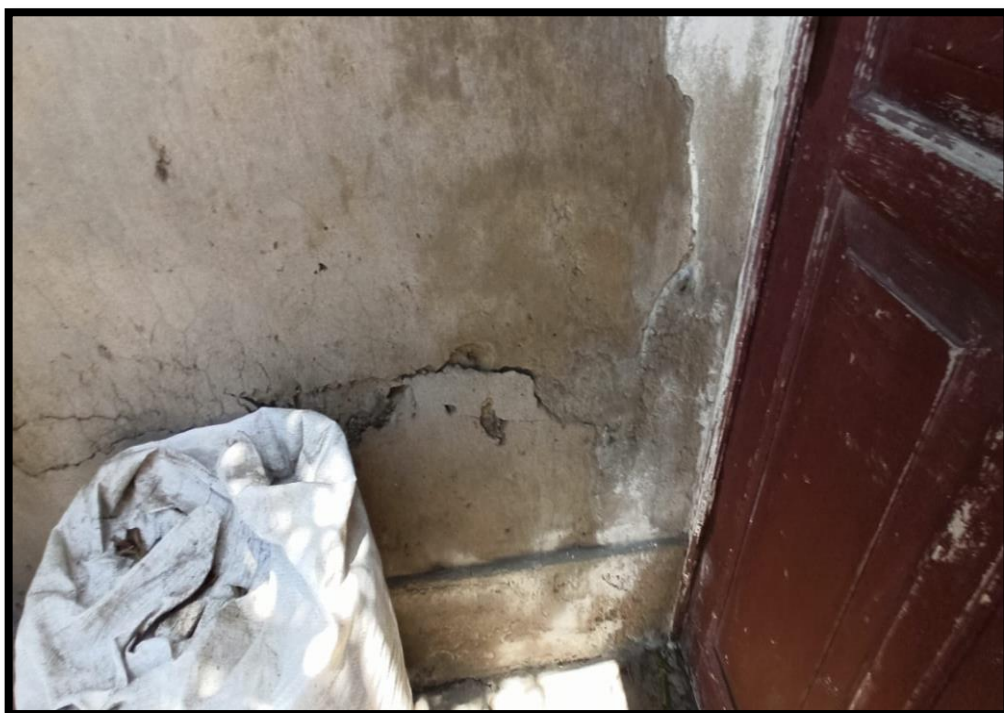
*Foto 11:* Muros de albañilería agrietados y con presencia de salitre, vulnerabilidad alta.

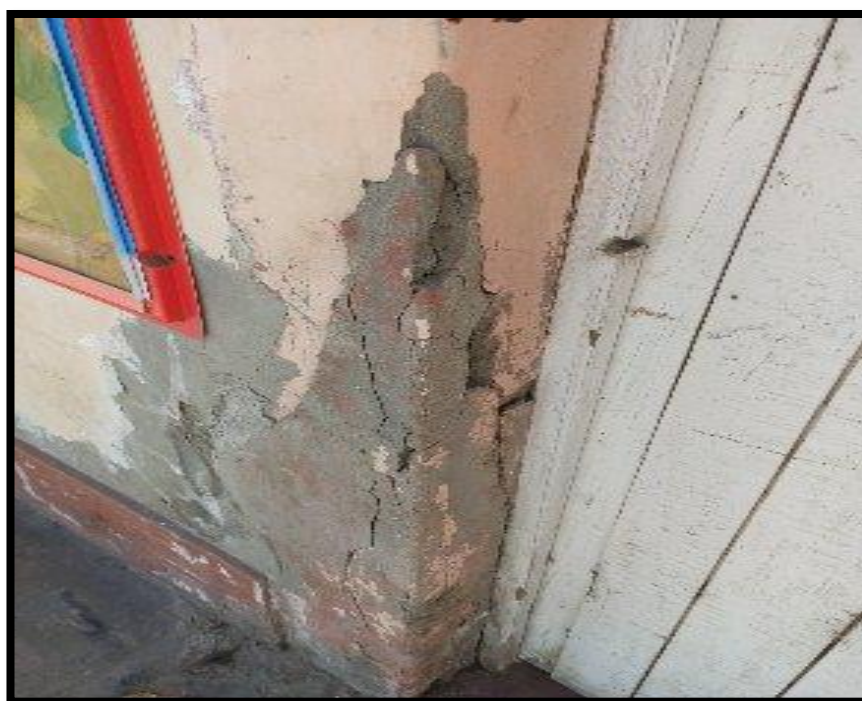
*Foto 12:* Columnas en mal estado, con presencia de salitre y acero expuesto, vulnerabilidad alta.
