**UNIVERSIDAD SAN PEDRO**

**ANÁLISIS DE LA VULNERABILIDAD SÍSMICA DE  
LAS VIVIENDAS AUTOCONSTRUIDAS DEL PJ. SAN  
JUAN- CHIMBOTE, 2020**

**Tesis para Título Profesional de Ingeniero Civil**

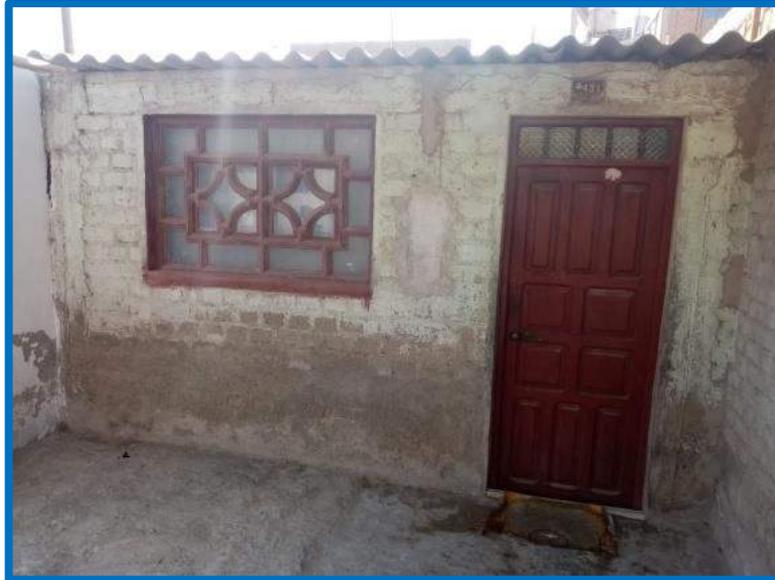
Foto N°1: Grietas en los elementos estructurales horizontales, unidades de mampostería deterioradas por el salitre de la zona (Mz. 18 Lt.11)

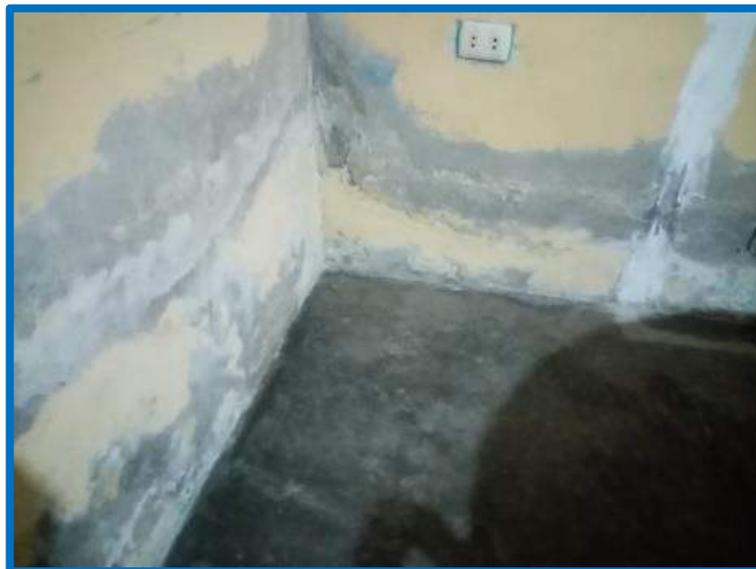
Foto N°2: Presencia de salitre en la parte de los muros y columnas (Mz. 18 Lt.11)

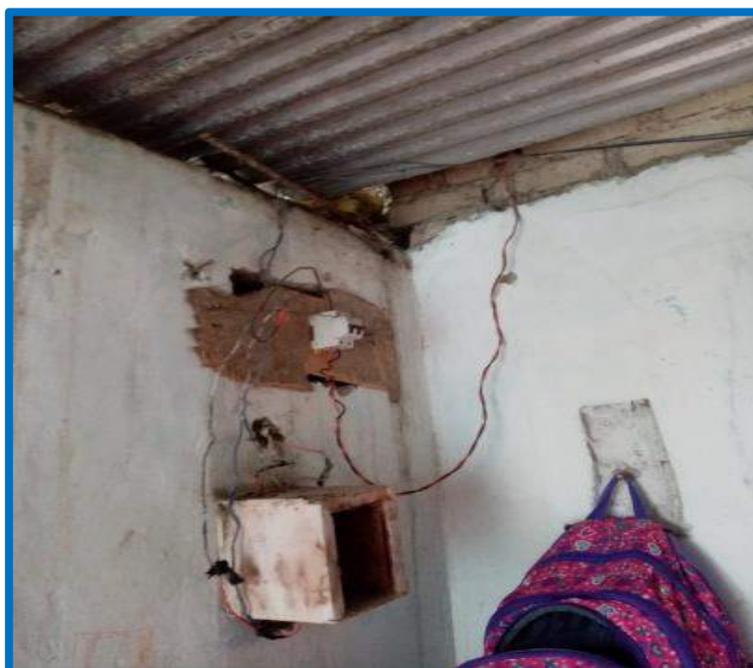
Foto N°3: Deterioro de los muros, juntas de motero a más de 1.5mm, mal amarre de cubierta liviana (**Mz. 18 Lt.17**)

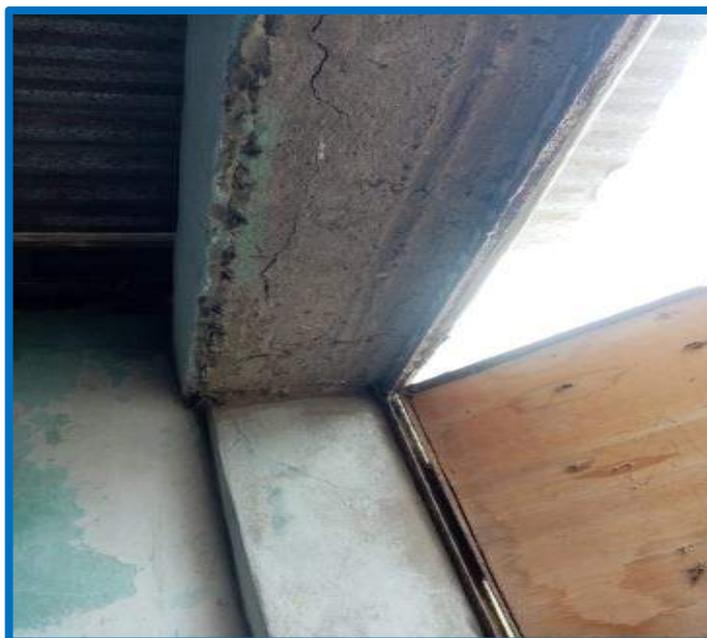
Foto N°4: Fisuras en los elementos estructurales horizontales, mal amarre de vigas y columnas. (**Mz. 18 Lt.17**)

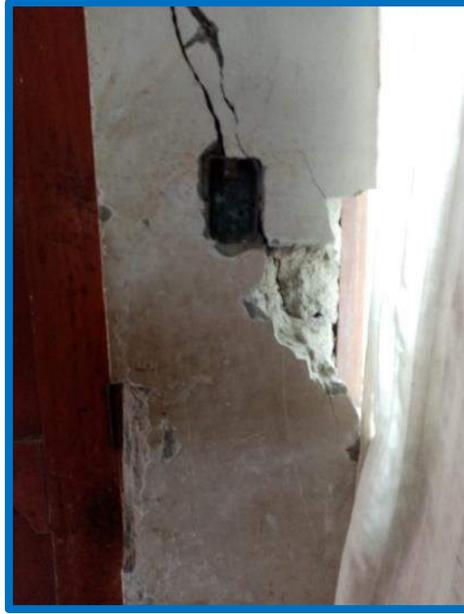
Foto N°7: Mala ubicación de los tomacorrientes, debilitando así la resistencia de la columna, presentando grietas profundas en este elemento estructural (**Mz. 18 Lt.3**)

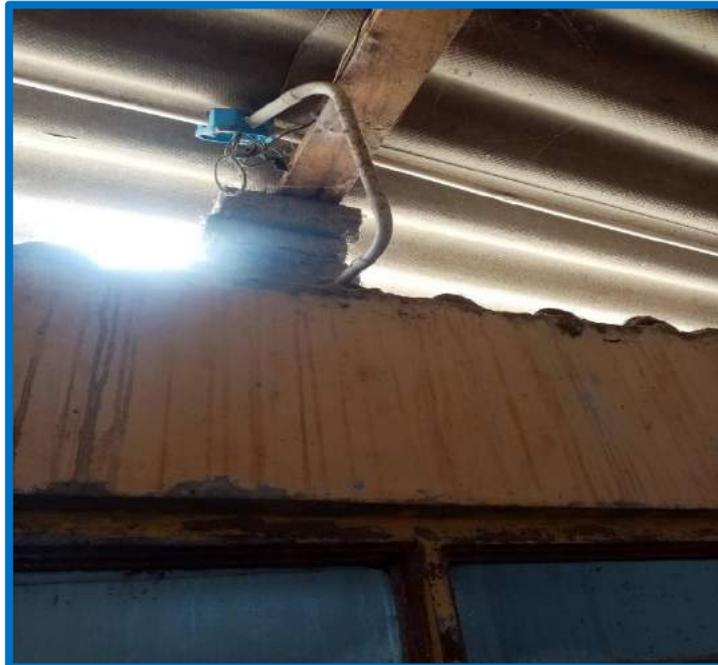
Foto N°8: Mala ubicación de las unidades de mampostería, mal ubicación de las vigas soleras de madera, la cubierta no está bien amarrada. (**Mz. 18 Lt.12**)

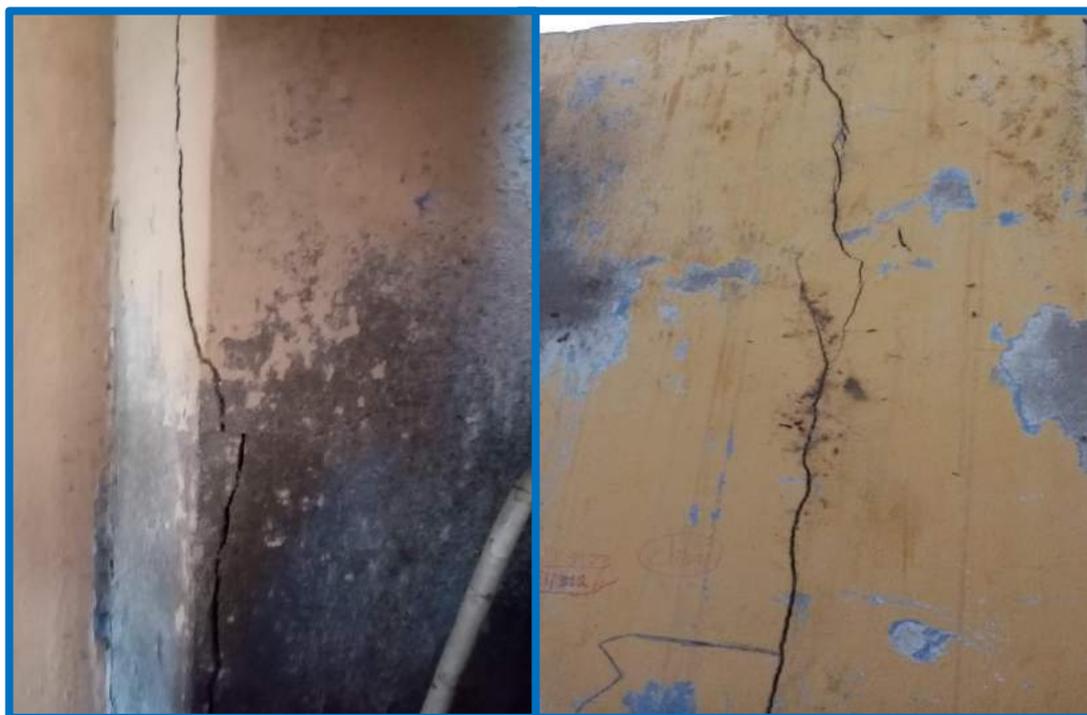
Foto N°9: Grietas Profundas en los elementos estructurales , presencia de salitre. (Mz. 18 Lt.12)

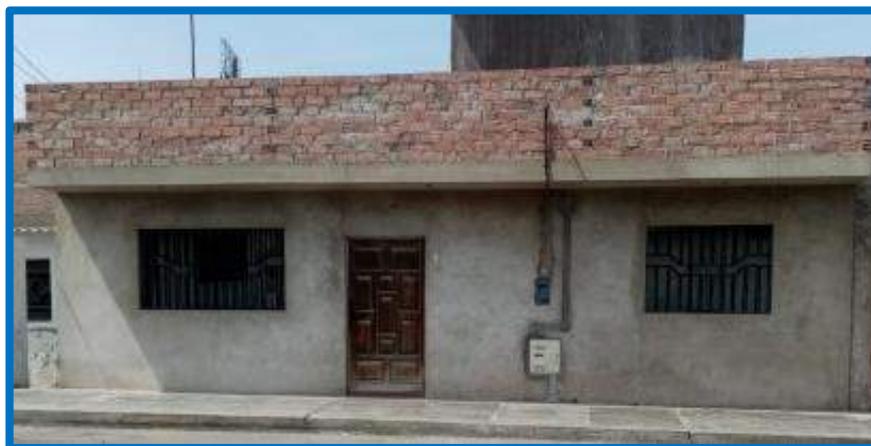
Foto N°10: El parapeto de la facha mayor a 8 m, y su altura aprox. 1m, parapeto sin confinar. (Mz. 18 Lt.13)

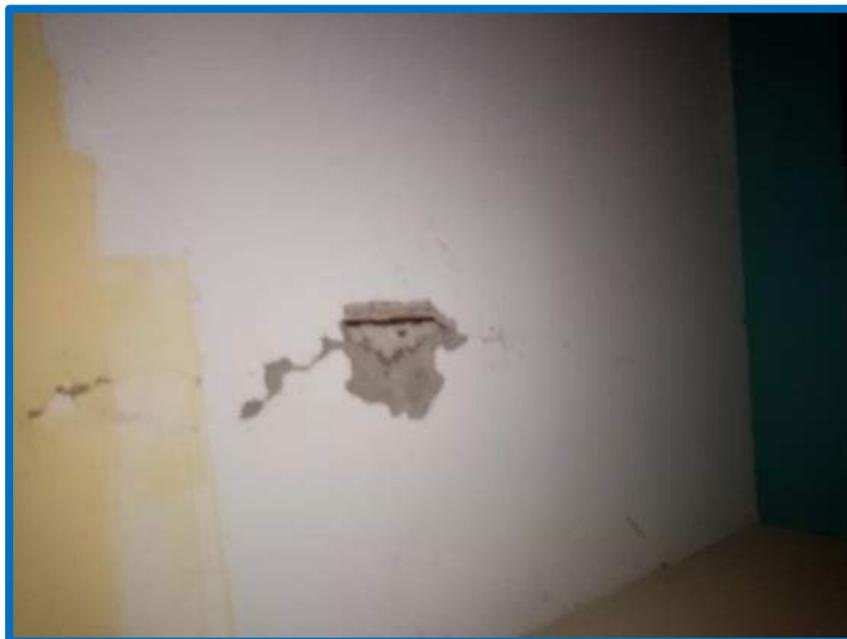
Foto N°12: Desprendimiento del tarrajeo de la losa aligerada y del ladrillo, se puede observar el acero corroído. (Mz. 19 Lt.5)

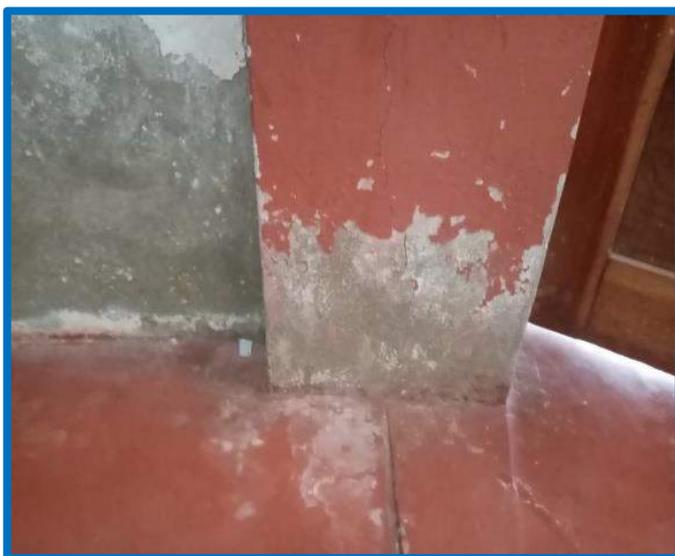
Foto N°13: Presencia de Salitre al interior de la vivienda, en muros y columnas. (Mz. 19 Lt.8)

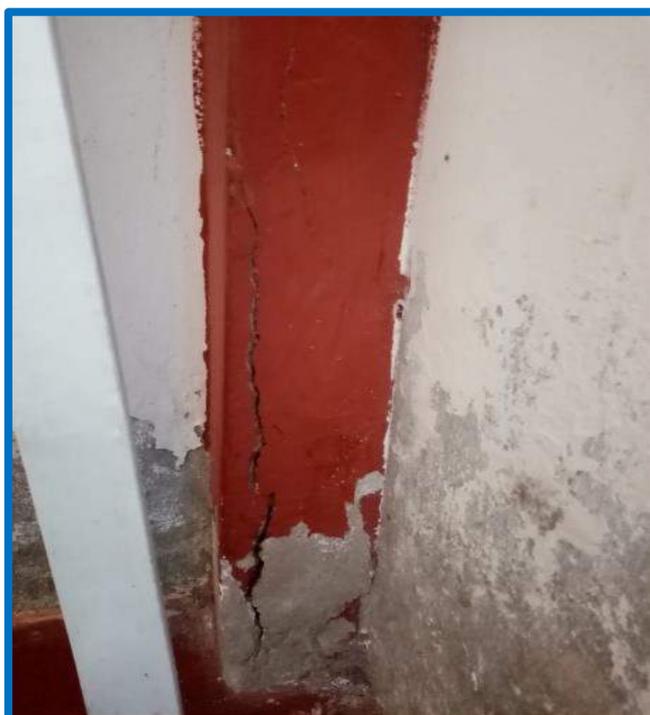
Foto N°14: Mal estado de la columna, presentando grietas profundas, producido mayormente por el terreno arcilloso y salitroso (Mz. 19 Lt.8)

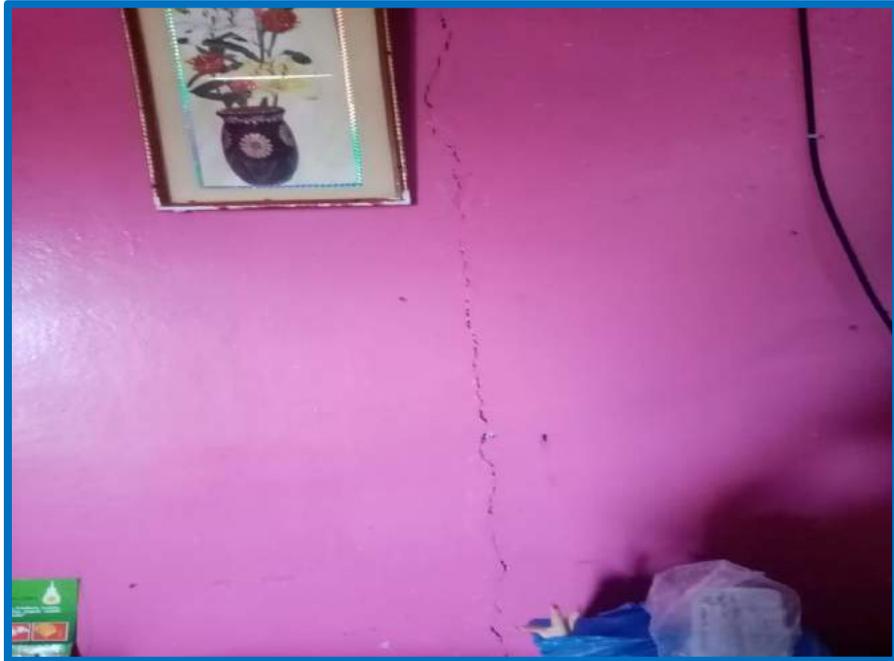
Foto N°15: El muro presenta grietas en la parte del medio por tener una longitud muy larga (10m aprox.) (Mz. 19 Lt.18)

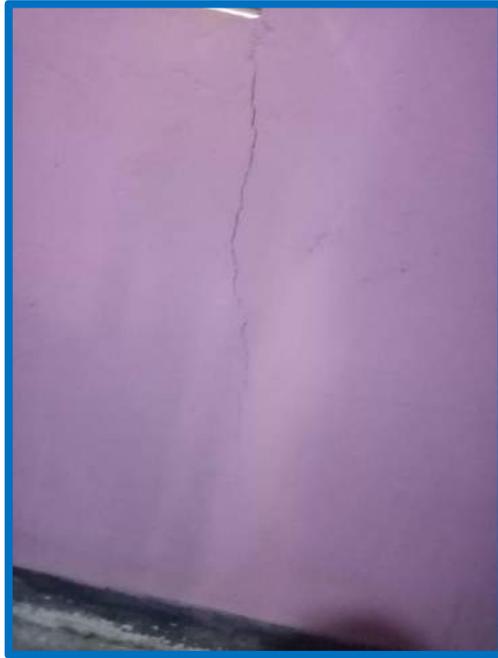
Foto N°19: Grietas en el área de los vanos porque no están aislados. (Mz. 34 Lt.18)

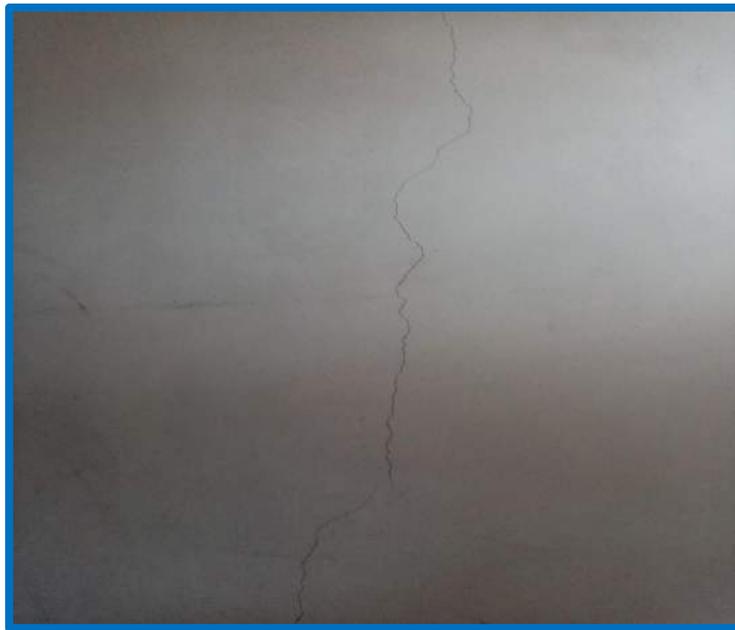
Foto N°20: Muros agrietados. (Mz. 34 Lt.18)

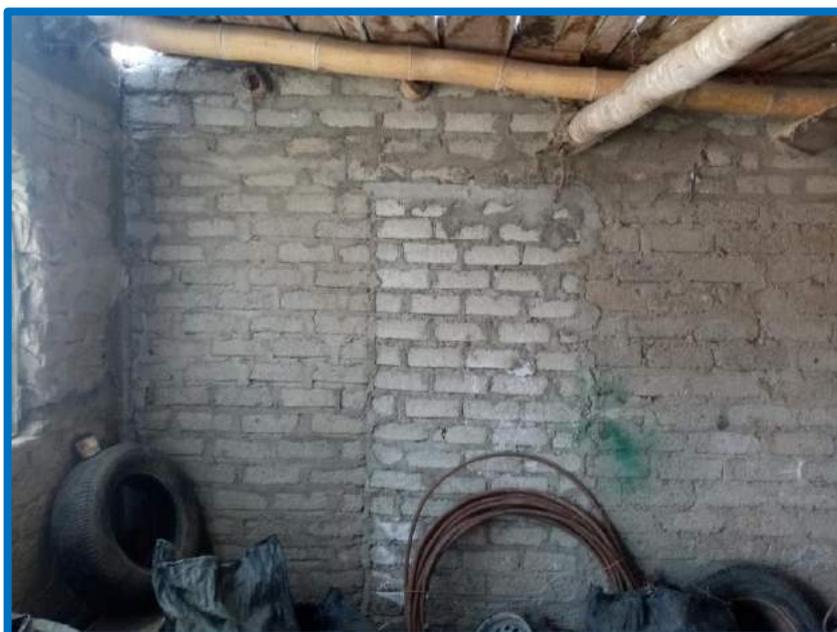
Foto N°21: Ladrillos artesanales mayormente de mala calidad, Juntas de Mortero cumplen con lo especificado máximo 2.5mm de separación, ladrillo mal asentado, cubierta de la vivienda en estado pésimo. (Mz. 34 Lt.18)

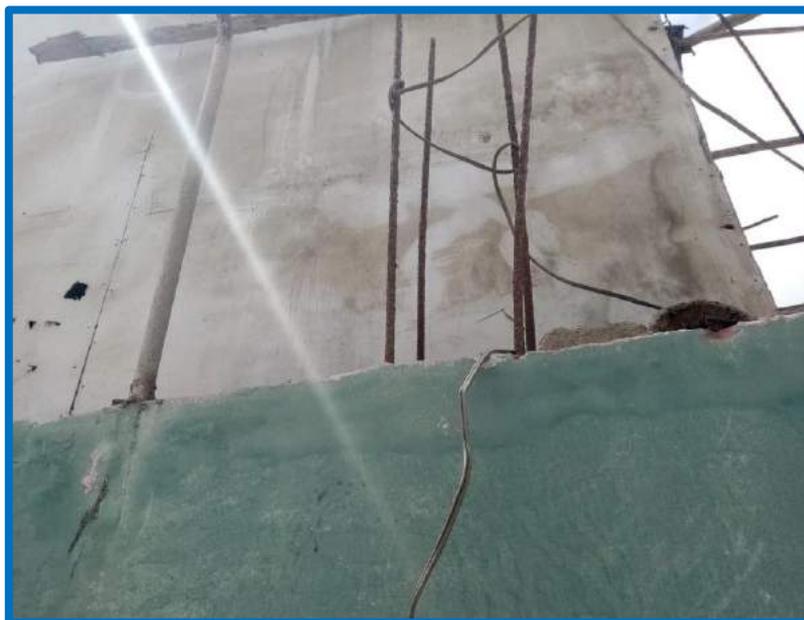
Foto N°22: Acero de Columnas Expuesto al medio ambiente, oxidado y deteriorado por el tiempo. (Mz. 34 Lt.18)
