**UNIVERSIDAD SAN PEDRO**  
FACULTAD DE INGENIERÍA CIVIL  
PROGRAMA DE ESTUDIOS DE INGENIERÍA CIVIL

**Vulnerabilidad de las viviendas de adobe ante un evento sísmico  
en el centro poblado Rio Seco – Santa.**

Tesis para obtener el Título Profesional de Ingeniero Civil

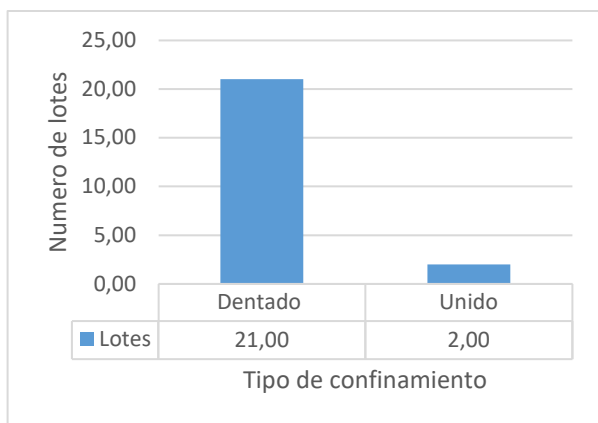
*Figura 10: Número de viviendas que presentan amarre entre muros.*

De acuerdo a la figura 10 nos muestra los resultados del tipo de confinamiento entre muros donde la mayor cantidad de viviendas presenta confinamiento del tipo dentado y solo 2 viviendas presentaron muros unidos en esquinas poniéndolas en un estado donde podría fallar.

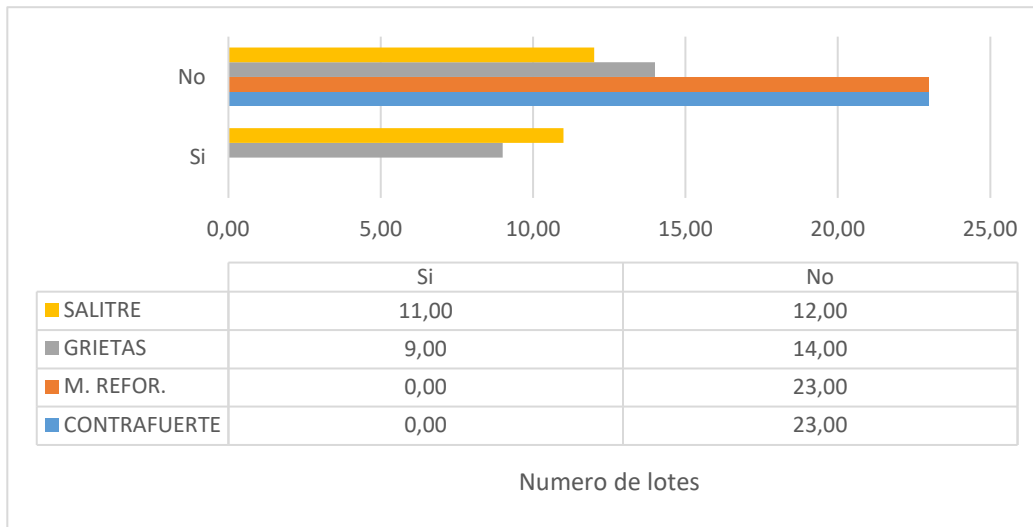
*Figura 11: Viviendas que presentaron efectos negativos en los muros.*

Según la figura 11 todas las viviendas no presentaron contrafuertes ni reforzamiento en los muros. También muestra resultados de las grietas las cuales mayormente no presentan grietas debido a la protección por el revestimiento.

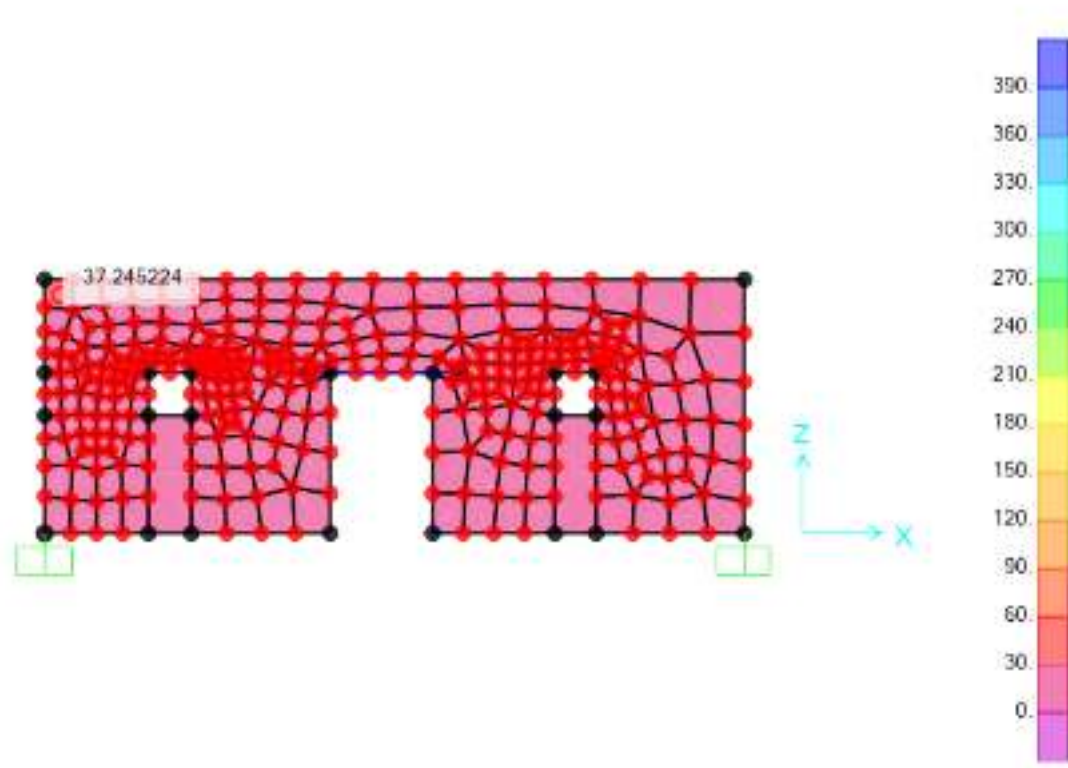
*Figura 37: Esfuerzos del muro más desfavorable.*

Por otra parte, en la figura 11 se puede apreciar la mayor cantidad de concentración de esfuerzos de momentos en la parte de las esquinas y encima de la puerta en la parte del dintel, llegando a tener más de 1.42 kgf/cm<sup>2</sup> de resistencia última a la tracción según el reglamento E.080.

Estos esfuerzos provocarían que los muros sufran falla por cortante en el plano del muro, acompañado de agrietamientos horizontales en la parte del dintel, pese a que las ventanas son chicas y se encuentran centradas igual el sismo perjudicaría severamente el muro, provocando que no tenga una buena sustentación ante dichas sollicitaciones.

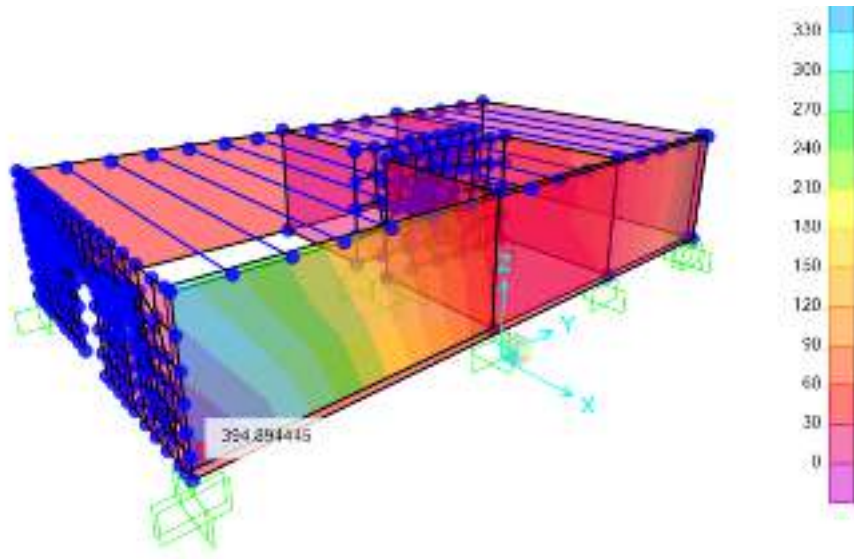
*Figura 39: Concentración de esfuerzos de momentos en muro longitudinal.*

También podemos observar que existe concentración de esfuerzos en las habitaciones en la parte superior en los dinteles, debido a que no existe elementos de rigidez donde suprima dichos esfuerzos, los dinteles de dicha vivienda son elementos muy flexibles como lo es la madera.

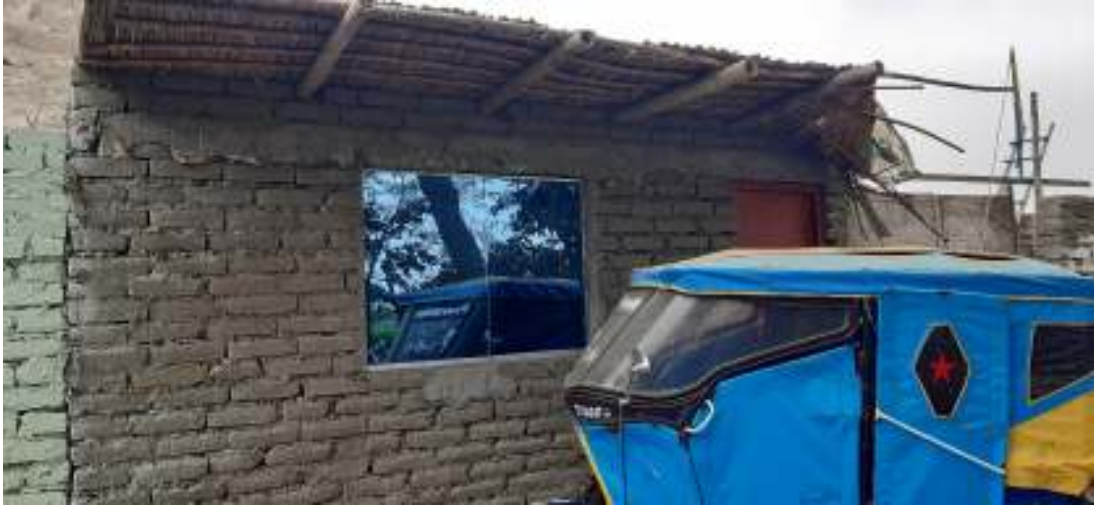
*Figura 62: Vivienda con cubierta de esteras y cañas con viguetas de Guayaquil sin arriostre.*

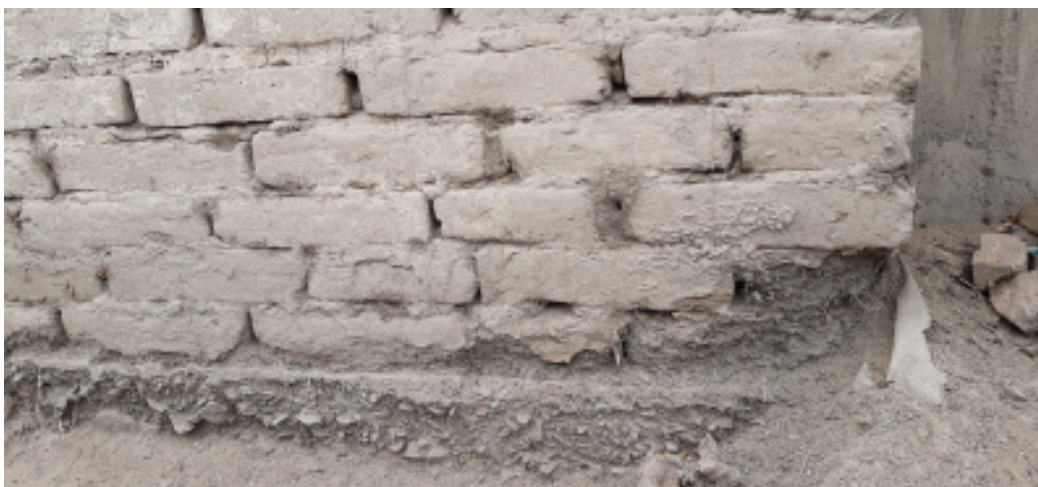
*Figura 64: Vivienda con adobes presentando salitre y deterioro.*

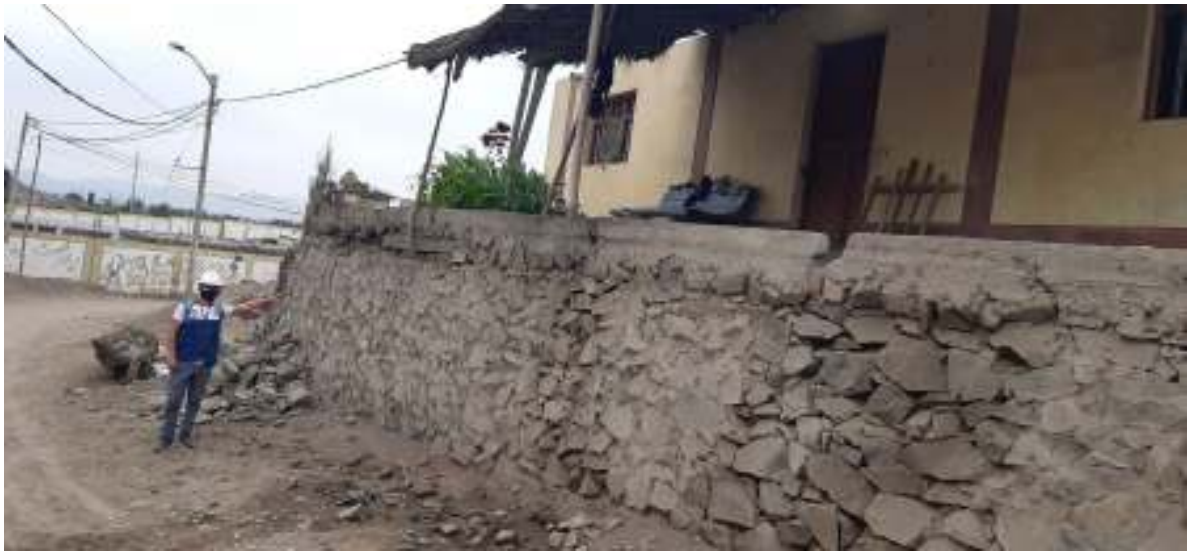
*Figura 70: Vivienda con relleno de piedra presentando pendiente.*

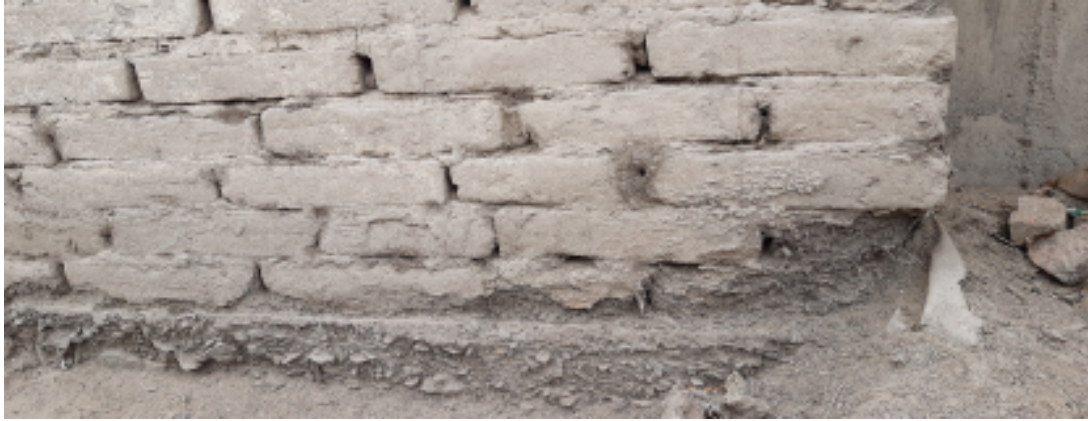
*Figura 71: Sobrecimiento de concreto ciclópeo con deterioro.*

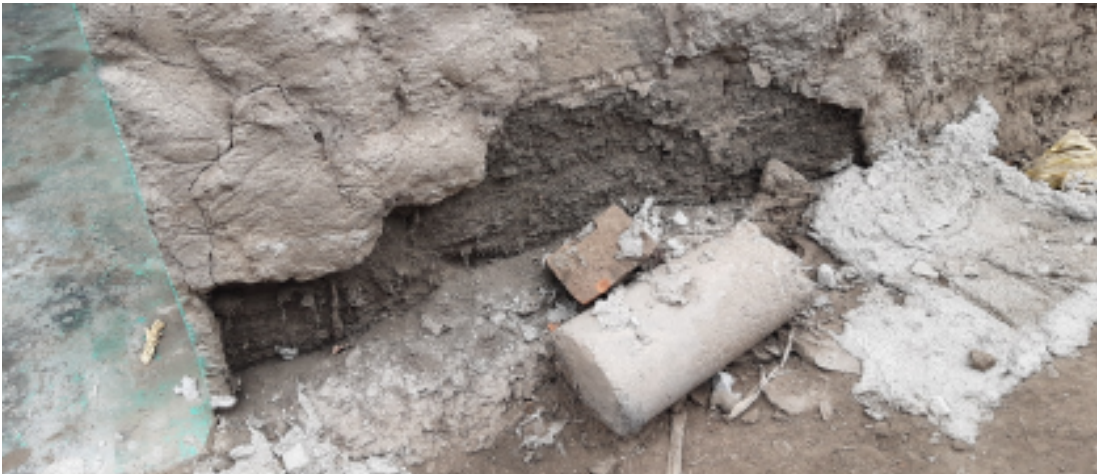
*Figura 72: Muro solaqueado con mortero de cemento debido al deterioro.*

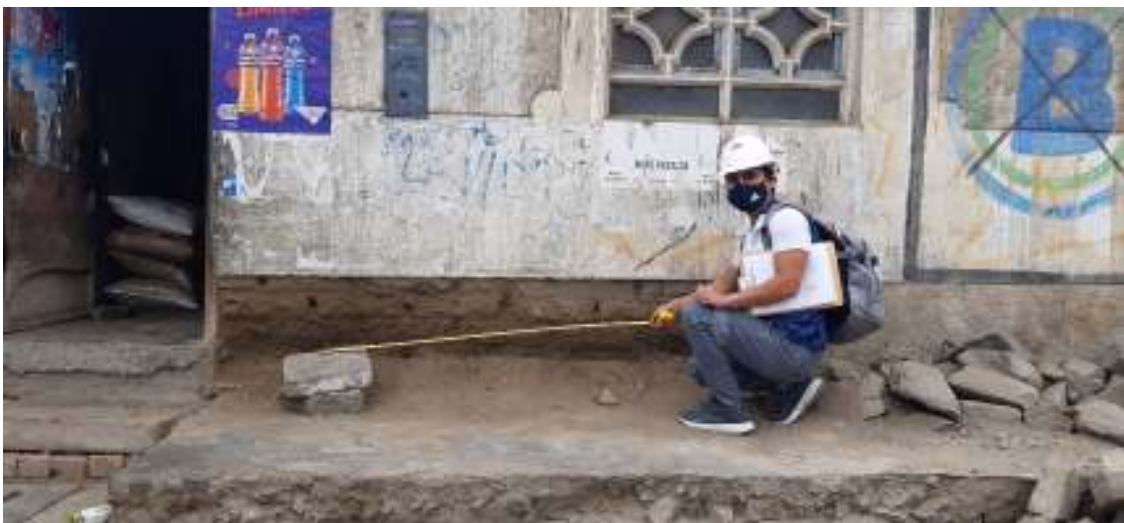
*Figura 73: Vivienda con muro salitrados.*
