**Evaluación de patologías del concreto de la estructura de
albañilería confinada del cerco perimétrico vivero forestal
de Chimbote**

Tesis para obtener el título profesional de Ingeniero Civil

Chimbote – Perú

2021

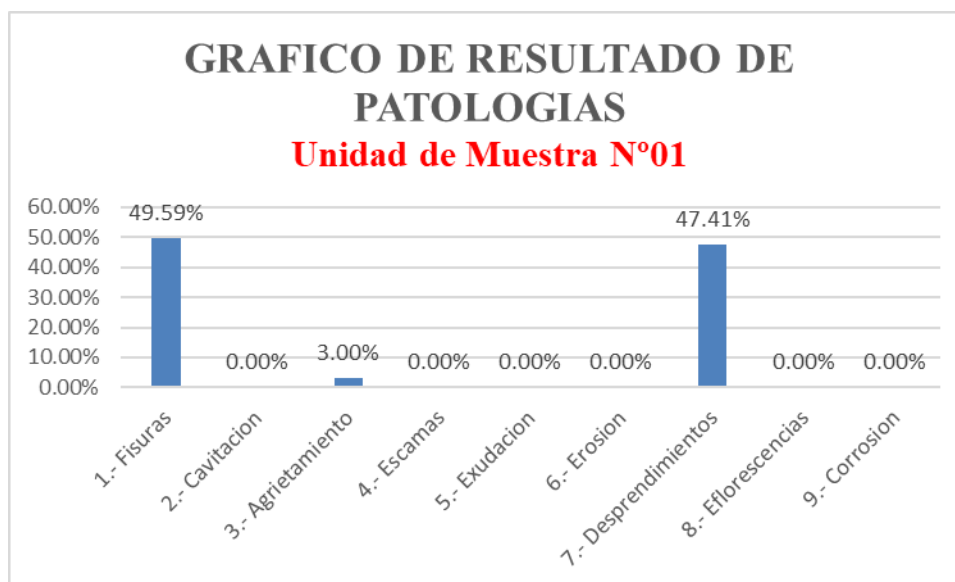
Fig. 04. – Resultado de estudios patológicos U. M. N° 01.

.- U.M. N° 01, con Área Total=93.42 m², obteniéndose un área con anomalía=7.34 m² que representa el 7.86% y un área sin anomalía=86.08 m² que representa el 92.14%; así mismo se obtuvieron los tipos de anomalías actuales en la unidad de muestra: Fisuras (49.59%), Agrietamiento (3.00%) y Desprendimientos (47.41%), donde predomina el nivel de severidad Leve con el 52.59%.

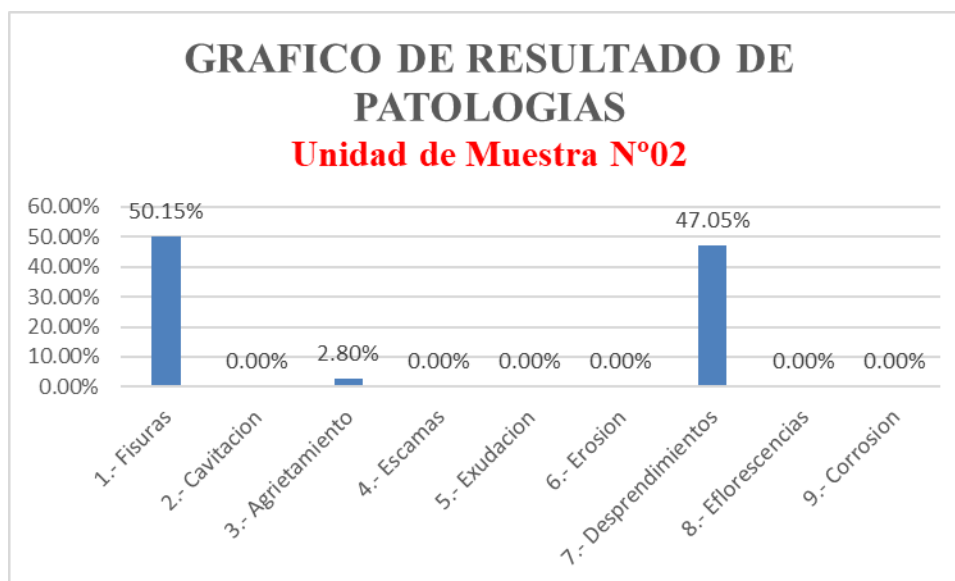
Fig. 05. – Resultado de estudios patológicos U. M. N° 02.

.- U.M. N° 02, con Área Total=88.19 m², obteniéndose un área con anomalía=6.78 m² que representa el 7.69% y un área sin anomalía=81.41 m² que representa el 92.31%; así mismo se obtuvieron los tipos de anomalías actuales en la unidad de muestra: Fisuras (50.15%), Agrietamiento (2.80%) y Desprendimientos (47.05%), donde predomina el nivel de severidad Leve con el 52.95%.

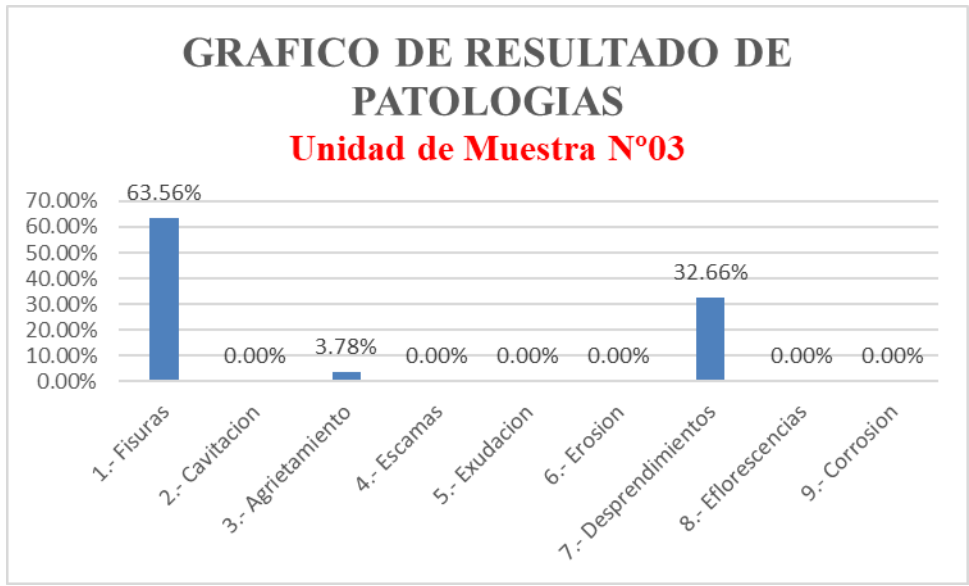
Fig. 06. – Resultado de estudios patológicos U. M. N° 03.

.- U.M. N° 03, con Área Total=98.40 m², obteniéndose un área con anomalía=7.41 m² que representa el 7.53% y un área sin anomalía=90.99 m² que representa el 92.47%; así mismo se obtuvieron los tipos de anomalías actuales en la unidad de muestra: Fisuras (63.56%), Agrietamiento (3.78%) y Desprendimientos (32.66%) donde predomina el nivel de severidad Leve con el 67.34%.

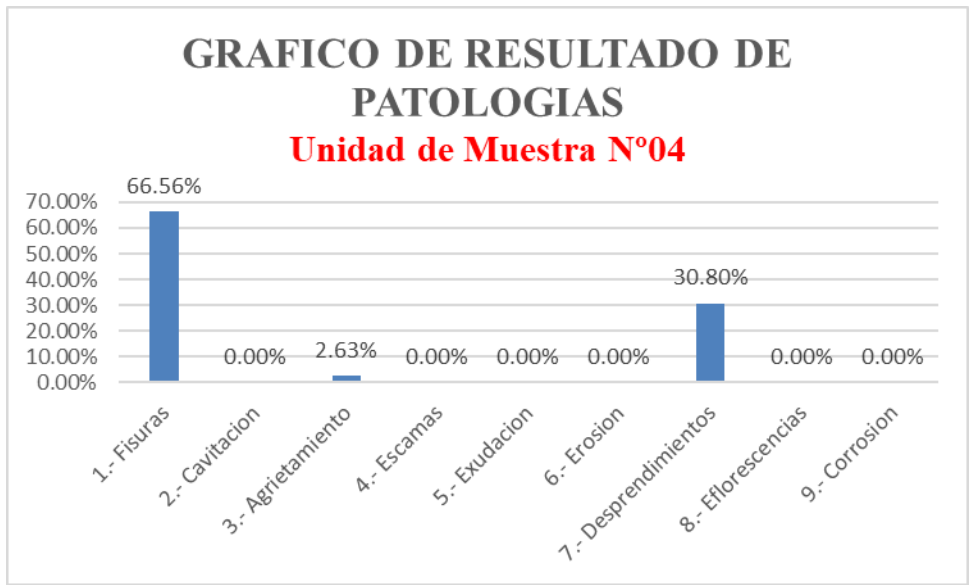
Fig. 07. – Resultado de estudios patológicos U. M. N° 04.

.- U.M. N° 04, con Área Total=96.46 m², obteniéndose un área con anomalía=6.46 m² que representa el 6.70% y un área sin anomalía=90.00 m² que representa el 93.30%; así mismo se obtuvieron los tipos de anomalías actuales en la unidad de muestra: Fisuras (66.56%), Agrietamiento (2.63%) y Desprendimientos (30.80%), donde predomina el nivel de severidad Leve con el 97.36%.

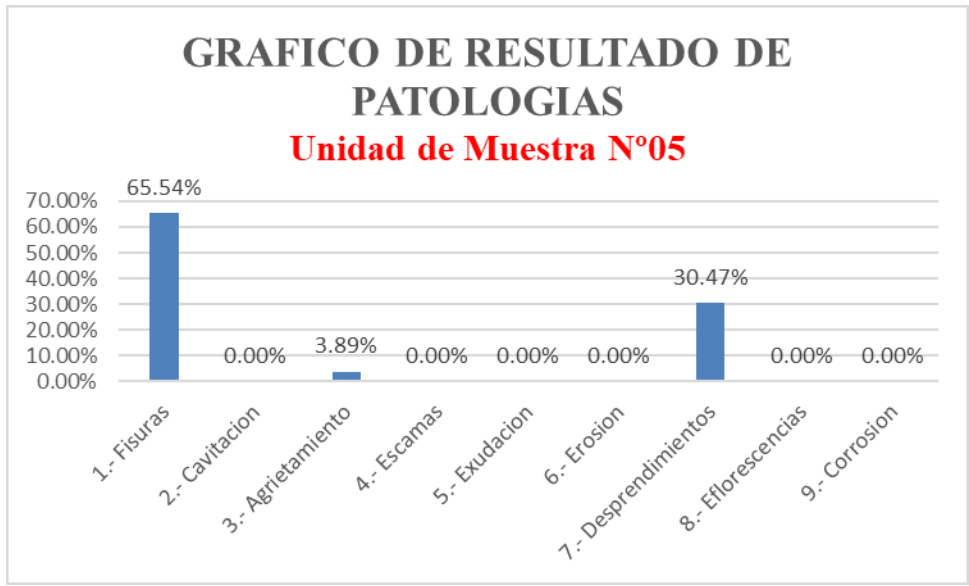
Fig. 08. – Resultado de estudios patológicos U. M. N° 05.

.- U.M. N° 05, con Área Total=94.70 m², obteniéndose un área con anomalía=6.17 m² que representa el 6.52% y un área sin anomalía=88.53 m² que representa el 93.48%; así mismo se obtuvieron los tipos de anomalías actuales en la unidad de muestra: Fisuras (65.64%), Agrietamiento (3.89%) y Desprendimientos (30.47%), donde predomina el nivel de severidad Leve con el 69.53%.

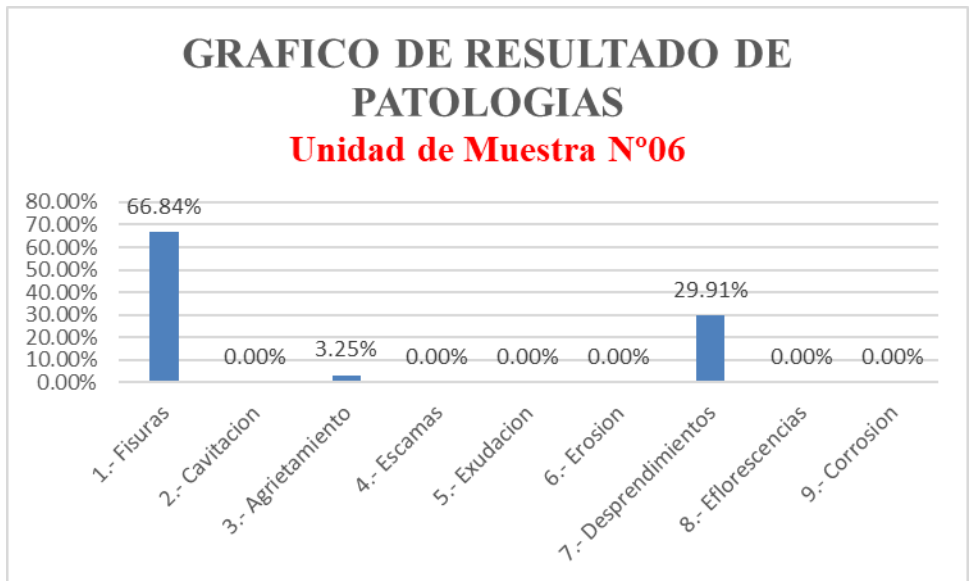
Fig. 09. – Resultado de estudios patológicos U. M. N° 06.

.- U.M. N° 06, con Área Total=92.54 m², obteniéndose un área con anomalía=5.85 m² que representa el 6.32% y un área sin anomalía=86.69 m² que representa el 93.68%; así mismo se obtuvieron los tipos de anomalías actuales en la unidad de muestra: Fisuras (66.84%), Agrietamiento (3.25%) y Desprendimientos (29.91%), donde predomina el nivel de severidad Leve con el 66.84%.

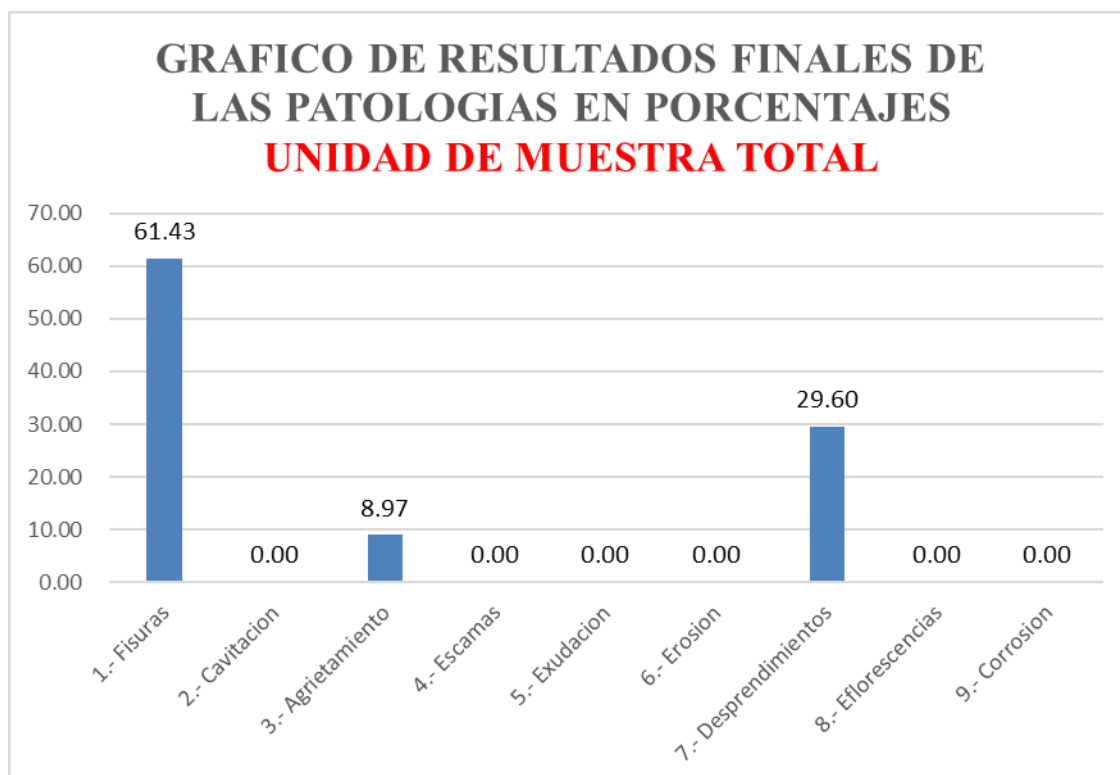
Fig. 52 – Resultados Finales Estudios Patológicos en % U. M. T.

3.- Agrietamiento (m2)	0.22	0.19	0.28	0.17	0.24	0.19	0.28	0.33	2.29	1.99	1.27	0.17	7.62	8.97%	MODERADO
4.- Escamas (m2)	0.00	0.00	0.00	0.00	0.00	0.00	0.00	0.00	0.00	0.00	0.00	0.00	0.00	0.00%	-

7.- Desprendimientos (m2)	3.48	3.19	2.42	1.99	1.88	1.75	1.87	1.55	2.75	2.32	0.78	1.17	25.15	29.60%	MODERADO
8.- Eflorescencias (m2)	0.00	0.00	0.00	0.00	0.00	0.00	0.00	0.00	0.00	0.00	0.00	0.00	0.00	0.00%	-

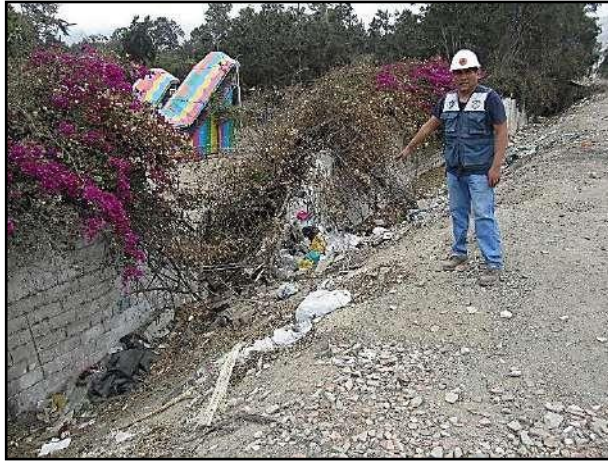
Fig. 77: TRAMO DERRIBADO DE CERCO PERIMETRICO EXTERIOR - FRENTE PANAMERICANA NORTE

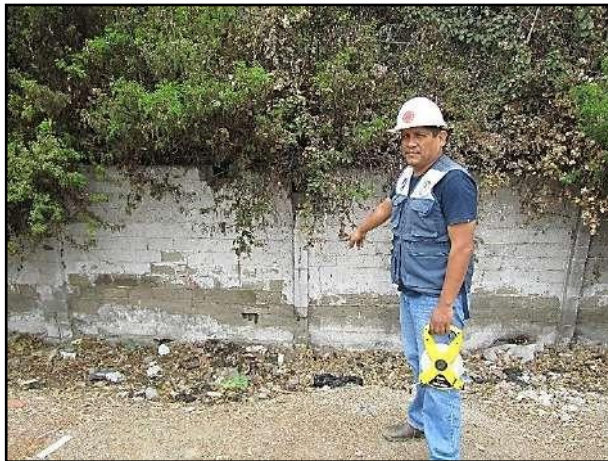
Fig. 78: TRAMO DETERIORADO DE CERCO PERIMETRICO EXTERIOR - FRENTE PANAMERICANA NORTE
