**Evaluación de patologías del concreto en las estructuras de
albañilería confinada del cerco perimétrico del Instituto de
Educación Superior Tecnológico Publico Recuay, del distrito de
Recuay, Ancash**

Tesis para obtener el título profesional de Ingeniero Civil

**“Evaluación de patologías del concreto en las estructuras de
albañilería confinada del cerco perimétrico del Instituto de
Educación Superior Tecnológico Publico Recuay, del distrito de
Recuay, Ancash”**

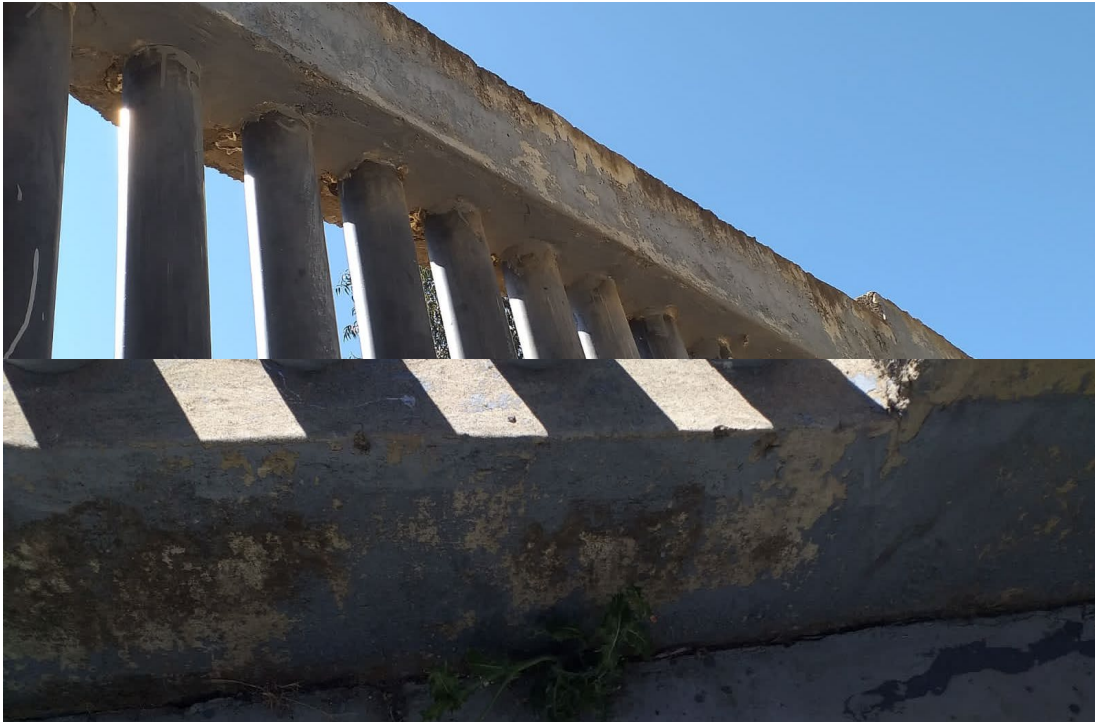
Figura N° 24: Presencia de florescencia en cerco perimétrico

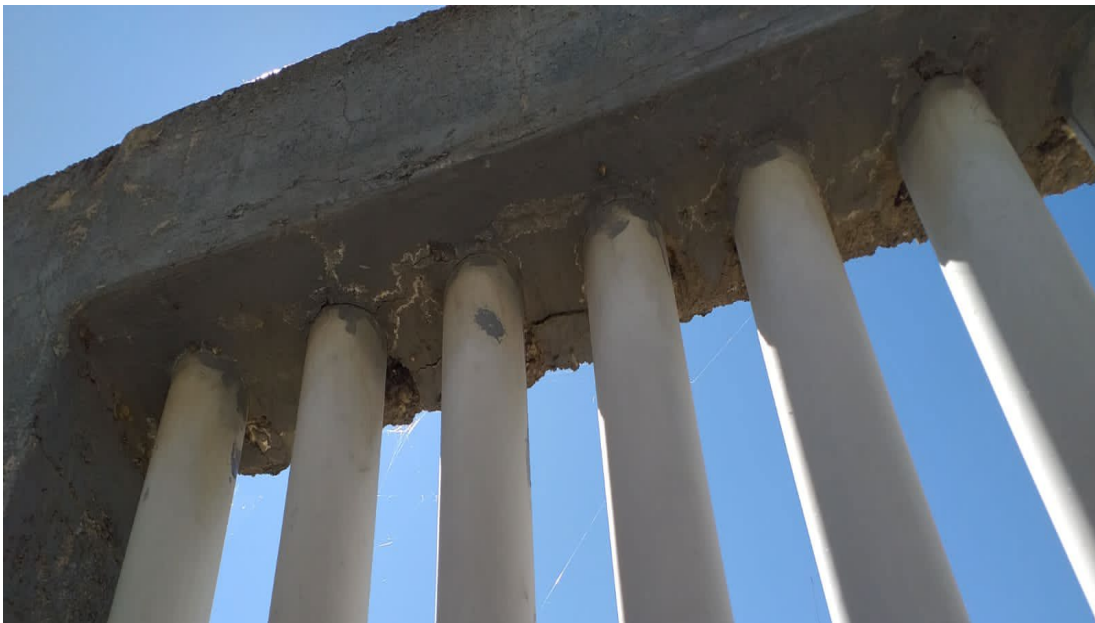
Figura N° 25: Presencia de erosión en cerco perimétrico

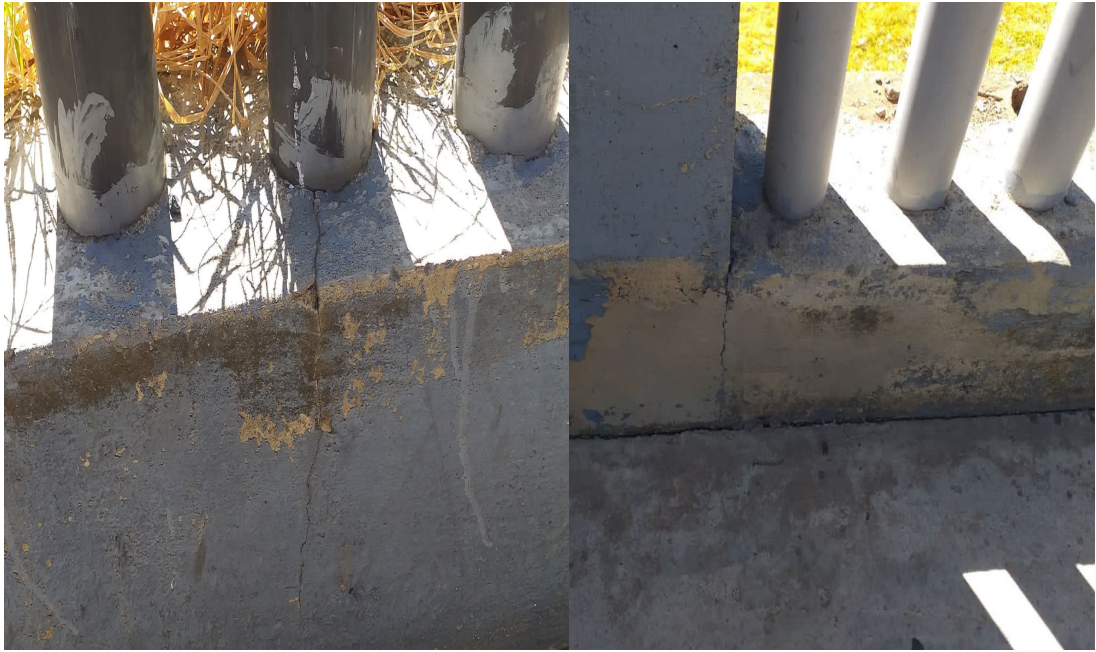
Figura N° 26: Presencia de fisuras en cerco perimétrico

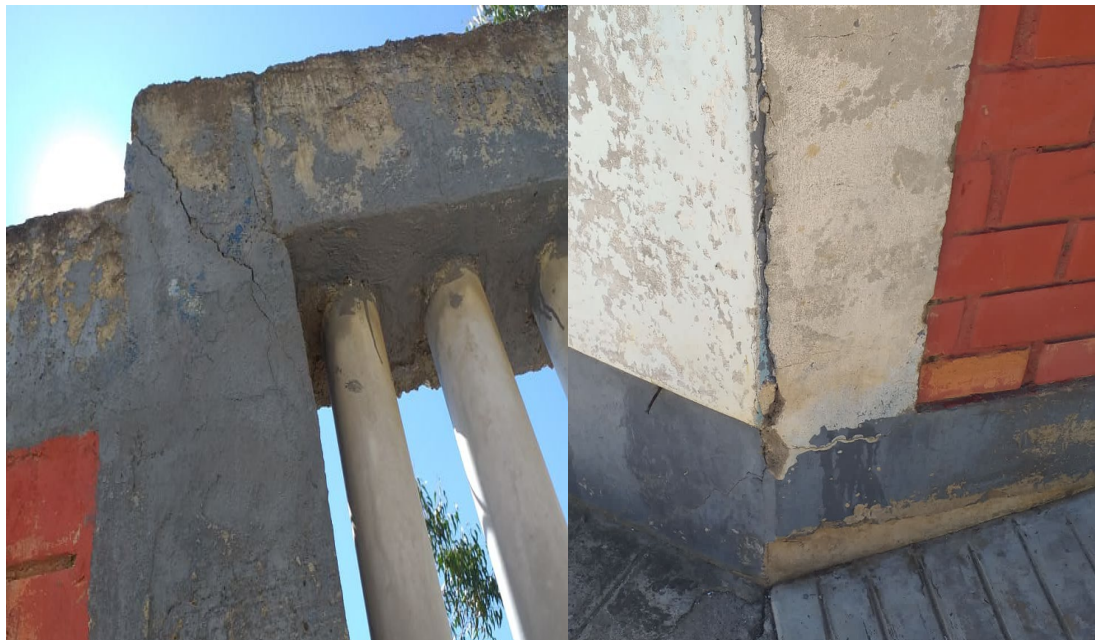
Figura N° 27: Presencia de grietas en cerco perimétrico

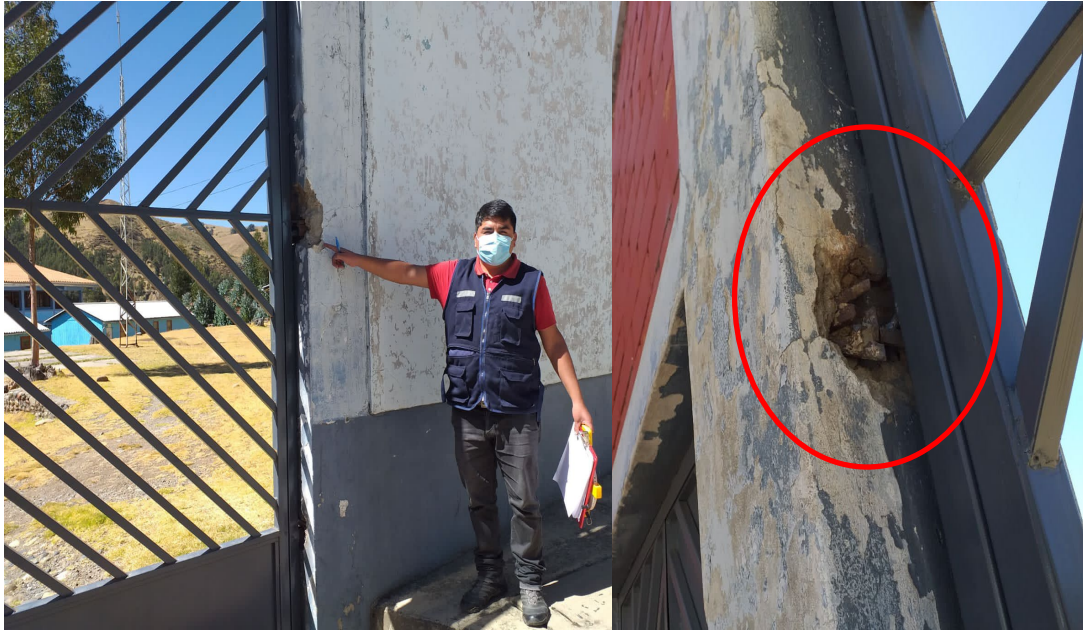
Figura N° 28: Presencia de corrosión en el acero del cerco perimétrico

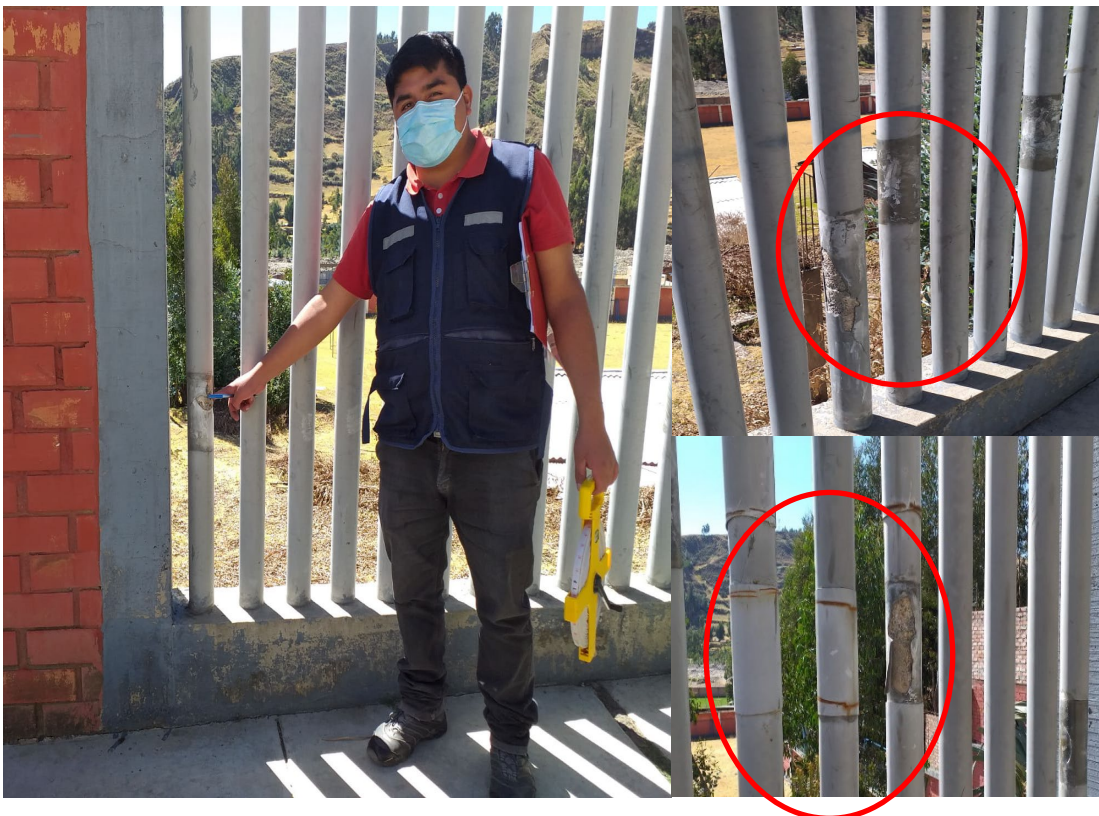
Figura N° 29: Presencia de erosión en el concreto del cerco perimétrico
