**Determinación y evaluación de las patologías del pavimento  
rígido del Jr. Chachapoyas, distrito de Pomabamba,  
Pomabamba -Ancash**

Tesis para obtener el título profesional de Ingeniero Civil

2020

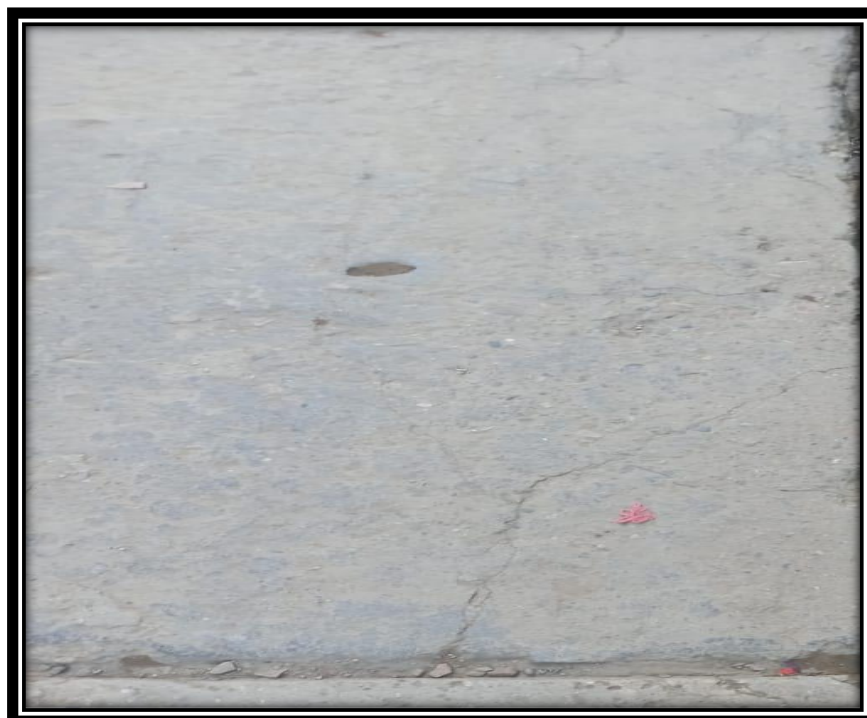
**Anexo N° 17 Grieta de esquina**

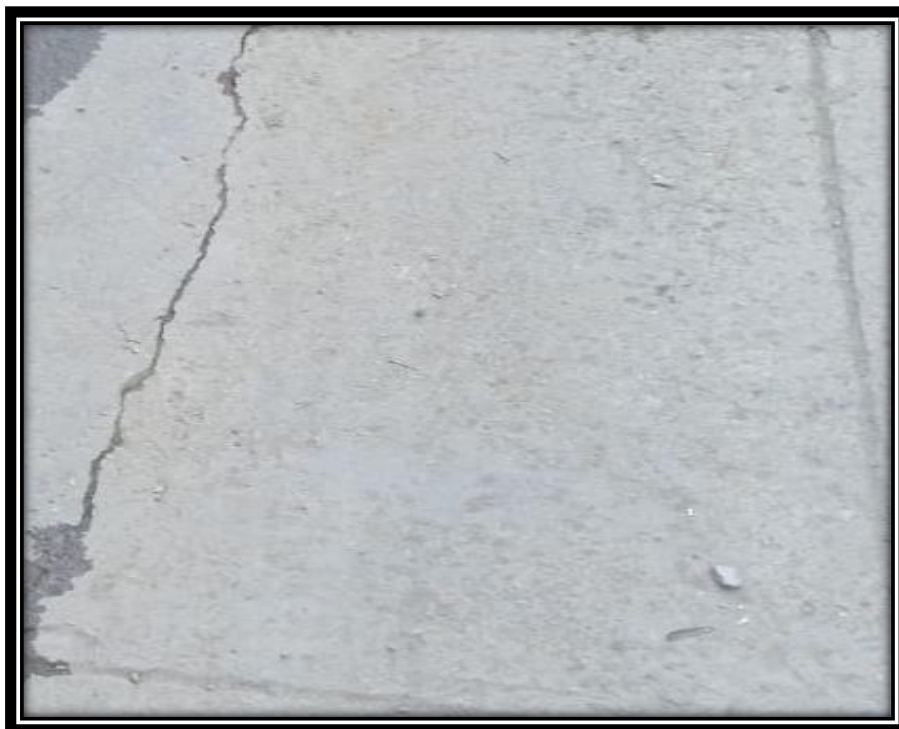
**Anexo N° 18 Grieta lineal**

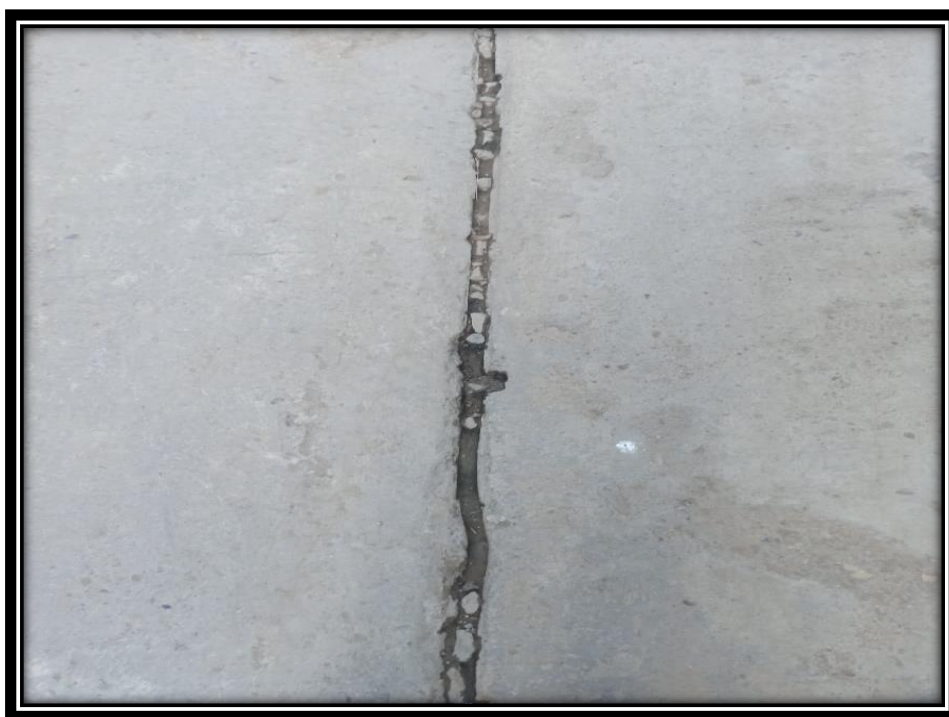
**Anexo N° 19 Deterioro del sello**

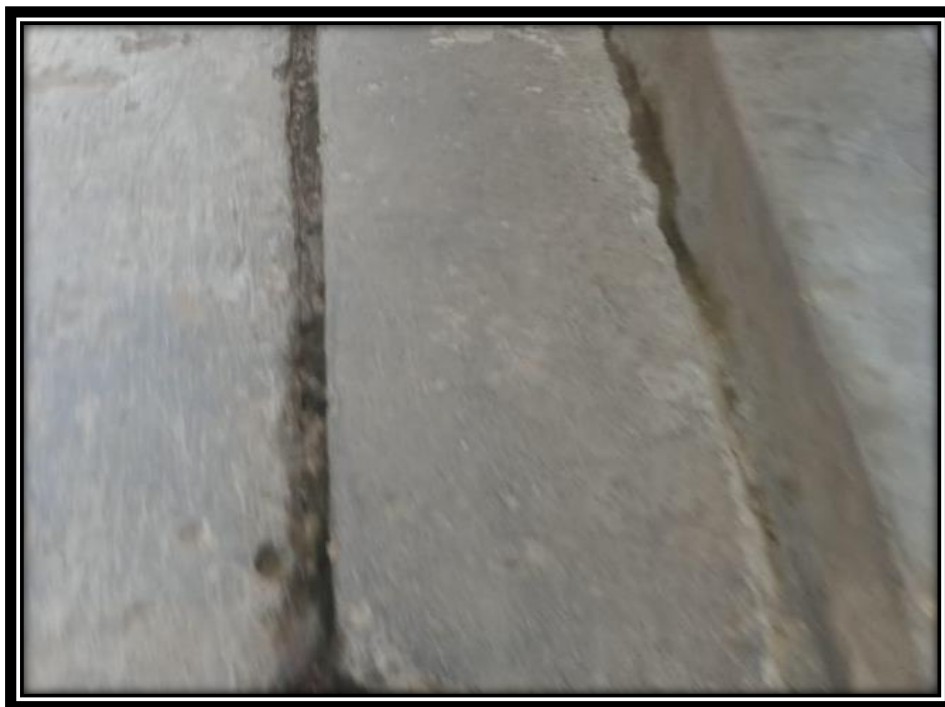
## **Anexo N° 20 Parcheo grande**

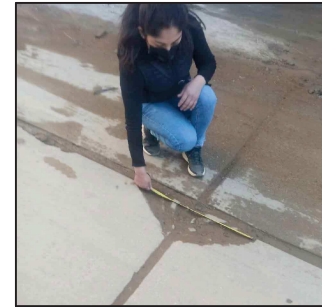
F01  
GRIETAS DE ESQUINA

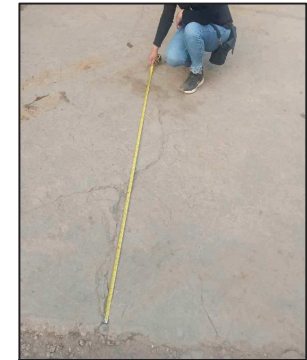
F02  
GRIETAS LINEALES

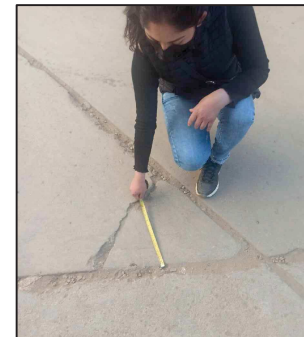
F03  
GRIETAS DE ESQUINA

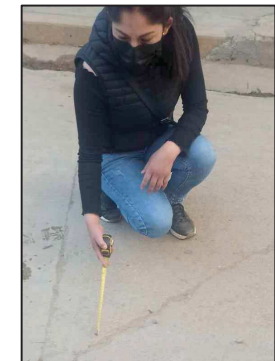
F04  
GRIETAS LINEALES

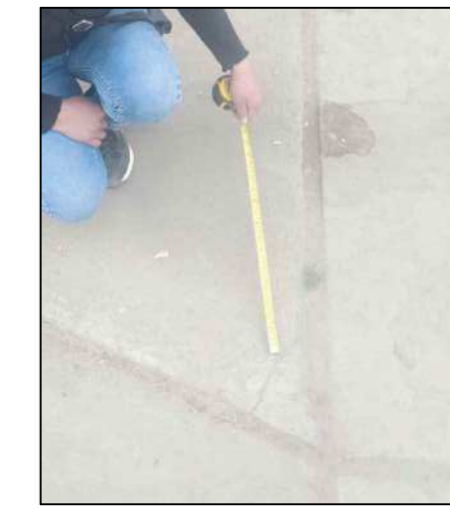
F01  
GRIETAS DE ESQUINA

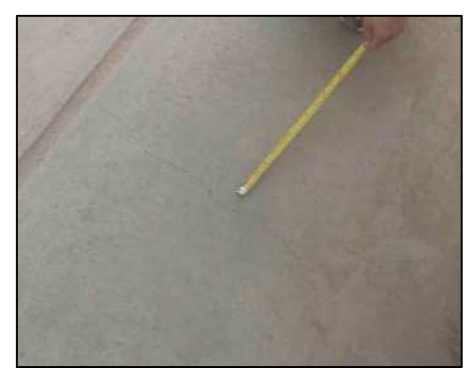
F02  
GRIETAS LINEALES

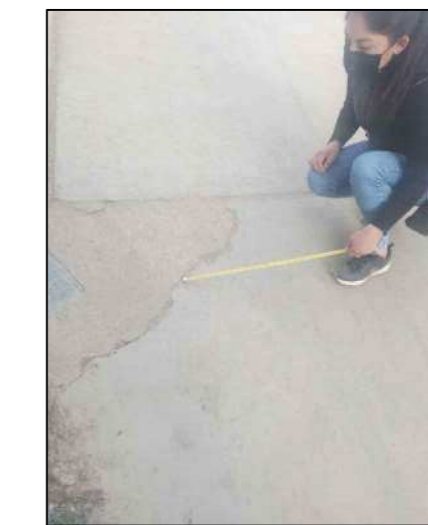
F03  
GRIETAS DE ESQUINA

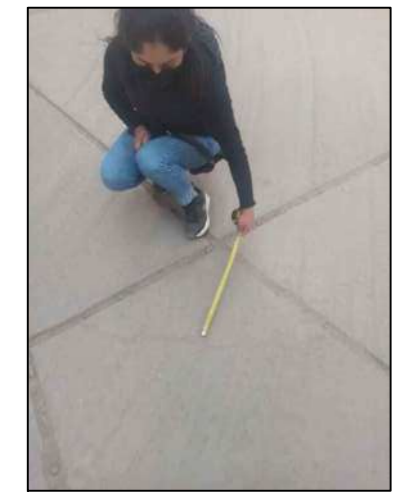
F04  
GRIETAS DE ESQUINA

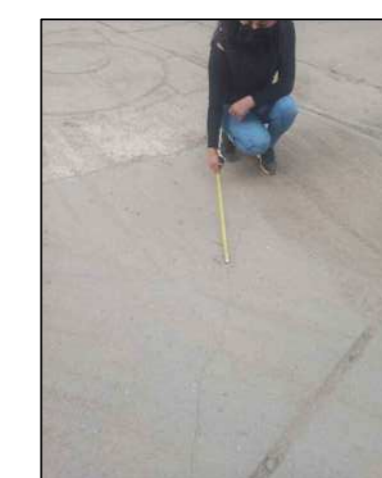
F05  
GRIETAS LINEALES

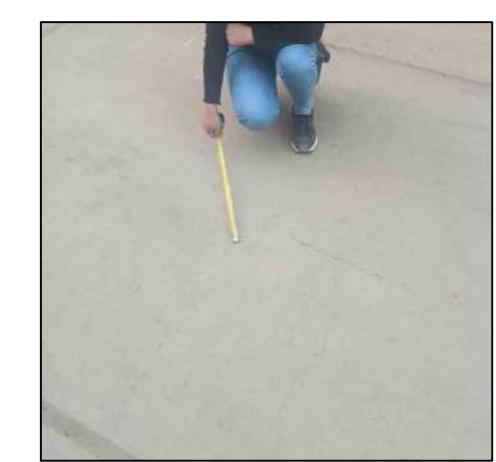
F06  
GRIETAS LINEALES

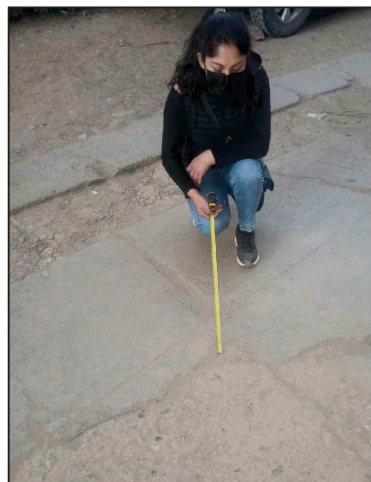
F01  
GRIETAS LINEALES

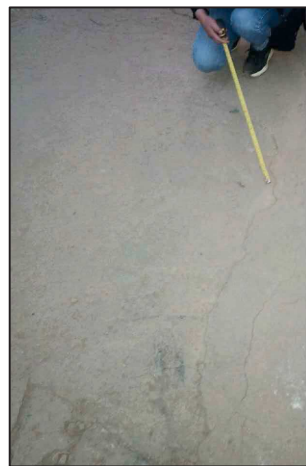
F02  
GRIETAS LINEALES

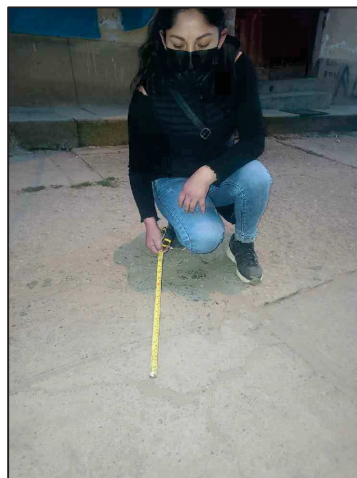
F03  
GRIETAS DE ESQUINA

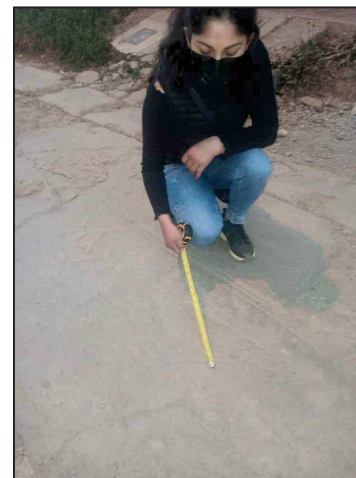
F04  
GRIETAS LINEALES

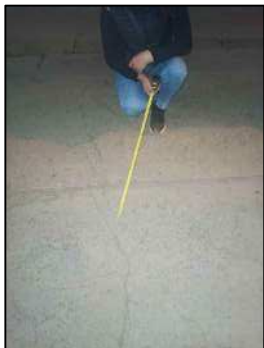
F01  
GRIETAS LINEALES

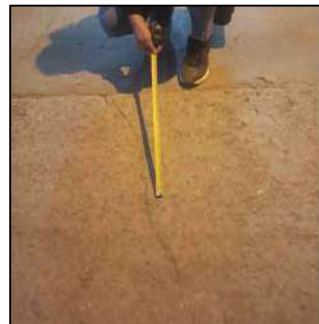
F02  
GRIETAS LINEALES

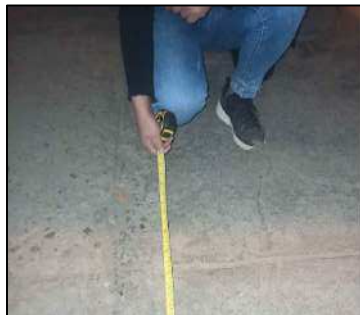
F03  
PULIMINETO

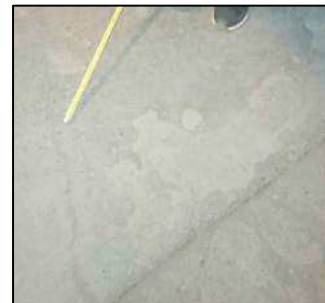
F04  
GRIETAS LINEALES

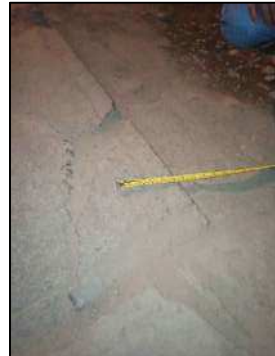
F01  
GRIETAS DE ESQUINA

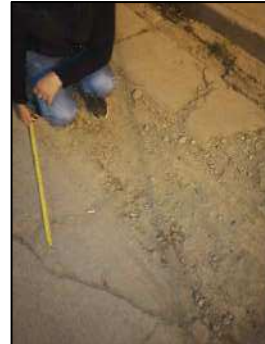
F02  
PARCHEO

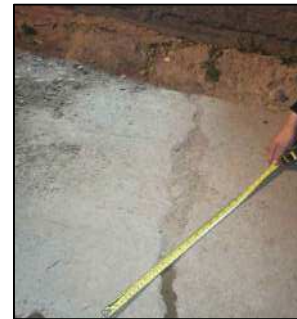
F04  
GRIETAS LINEALES

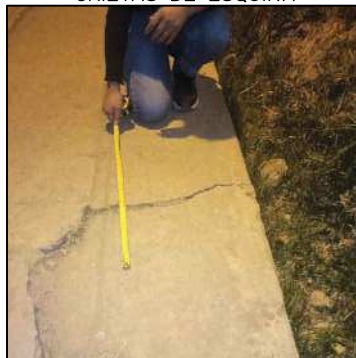
F01  
GRIETAS DE ESQUINA

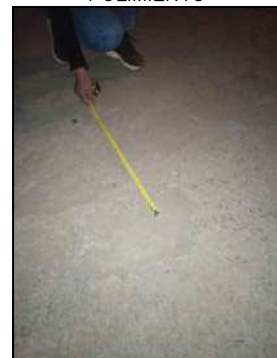
F02  
PULIMIENTO

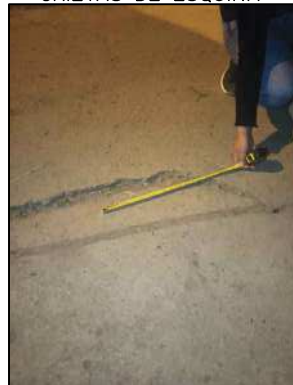
F03  
GRIETAS DE ESQUINA

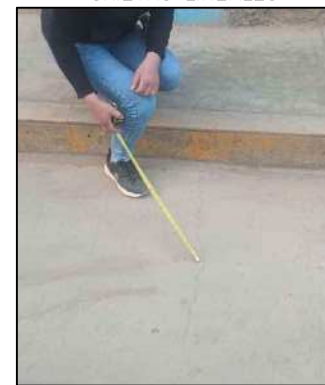
F04  
GRIETAS LINEALES

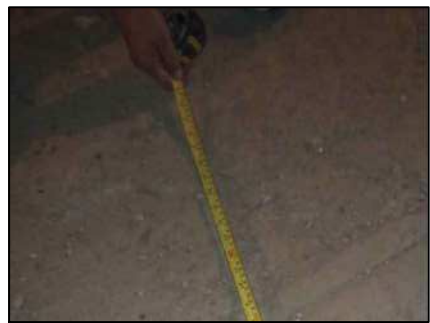
F01  
BACHEO

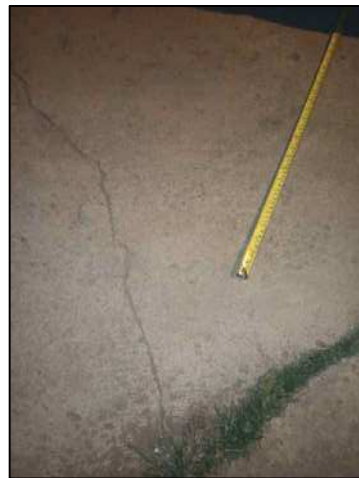
F02  
GRIETA LINEAL

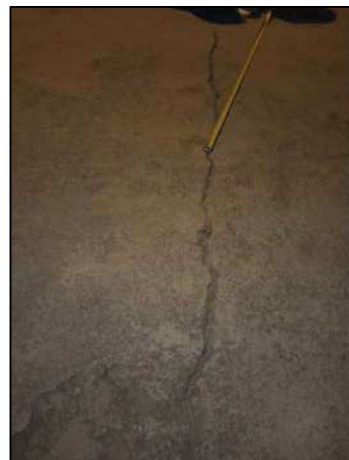
F03  
GRIETA LINEAL

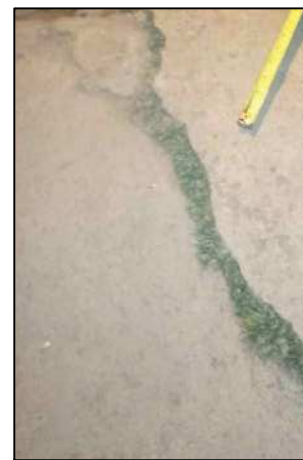
F04  
GRIETA LINEAL
