**“Evaluación patológica del pavimento rígido de la calle
Libertad en el Barrio Norte, provincia de Sullana – Piura”**

Tesis para obtener el título profesional de Ingeniero Civil

Piura - Perú

2021

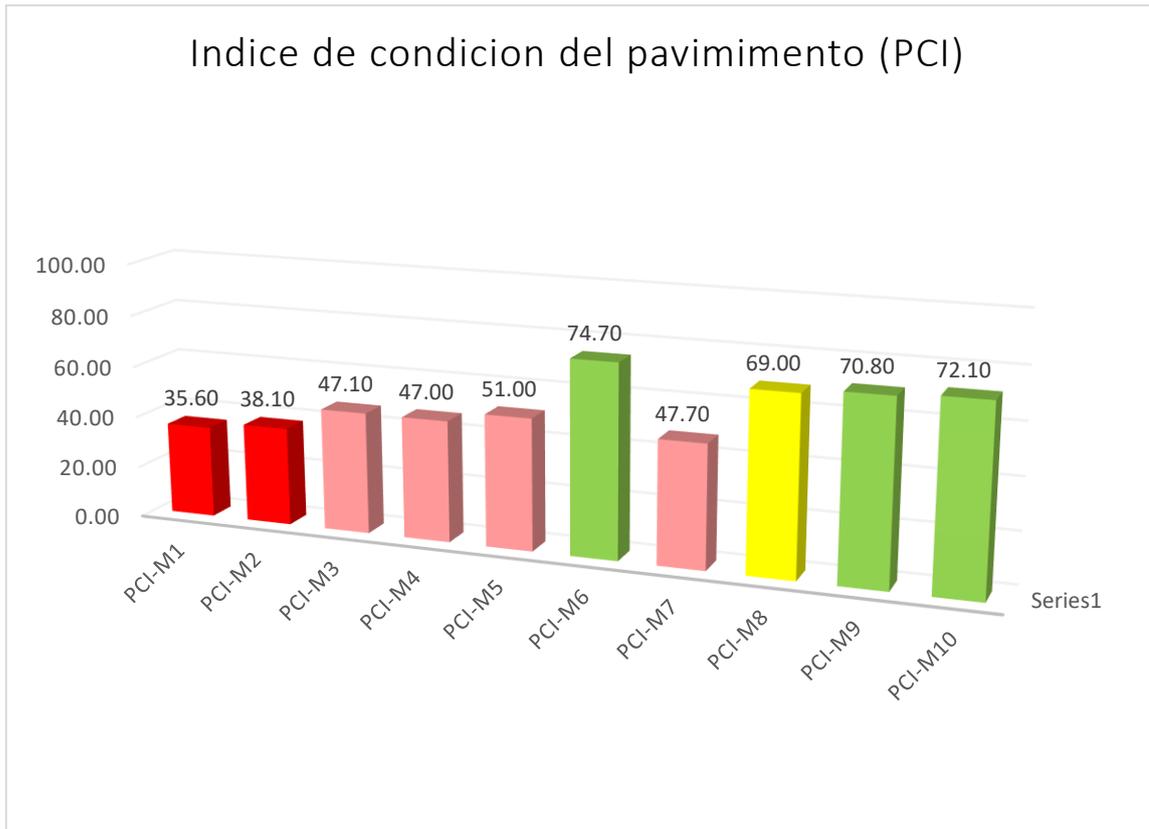
CALCULO DEL PCI								
#	Valores deducidos				TOTAL	q	CDV	
1	22.70	14.20	12.20	7.20	56.30	4	27.60	
2	22.70	14.20	12.20	2.00	51.10	3	26.60	
3	22.70	14.20	2.00	2.00	40.90	2	27.90	
4	22.70	2.00	2.00	2.00	28.70	1	26.70	
							Máx CDV:	27.90
PCI = 100 - max CDV								
PCI = 72.10 <u>BUENO</u>

Figura 21. Índice de condición del pavimento

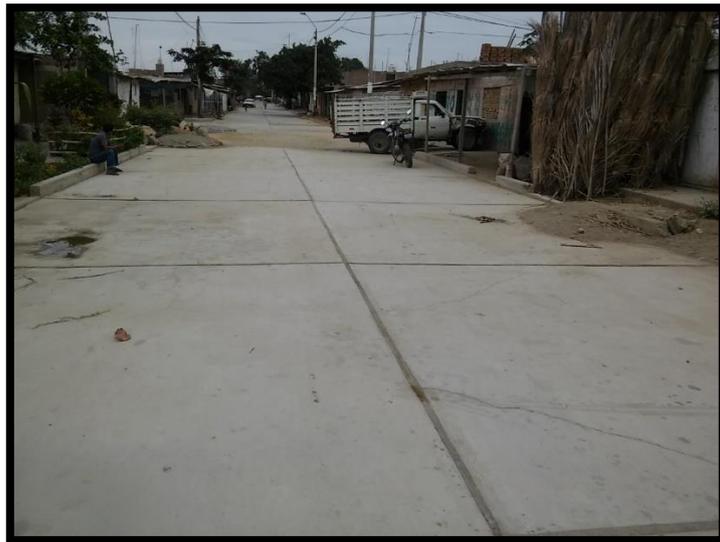
Figura 48. Estado actual del pavimento rígido

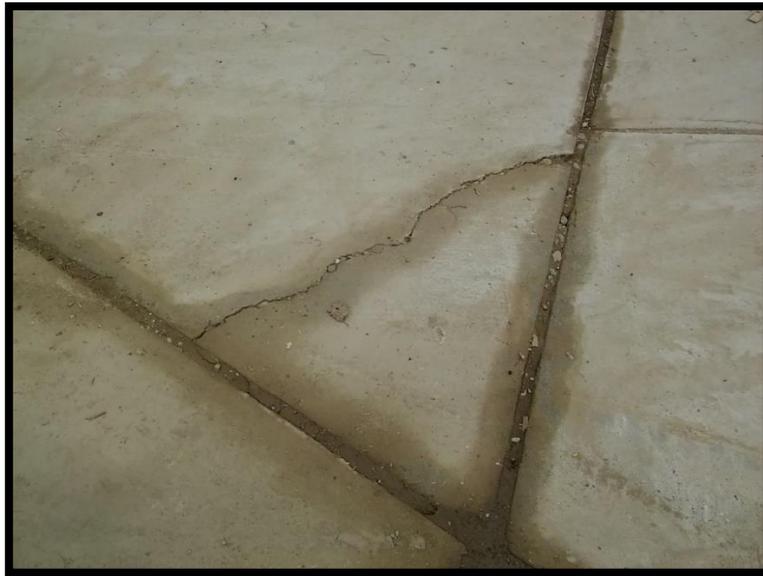
Figura 49. Deterioro de pavimento-grietas y escalonamiento de junta
