“Evaluación de patologías del concreto en el templo y salón
de la parroquia Nuestra Señora del Perpetuo Socorro -
Chimbote”

Tesis para obtener el título profesional de ingeniero civil

Brayan Nicol Velasquez Ramos

2020

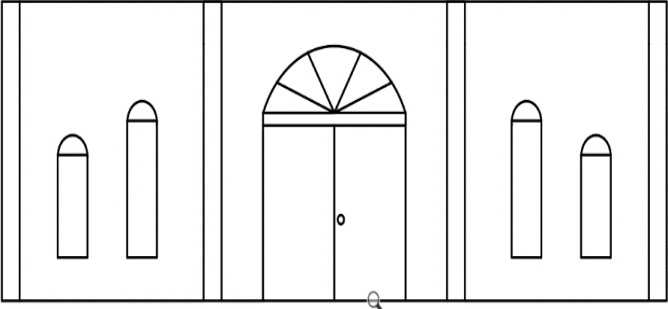
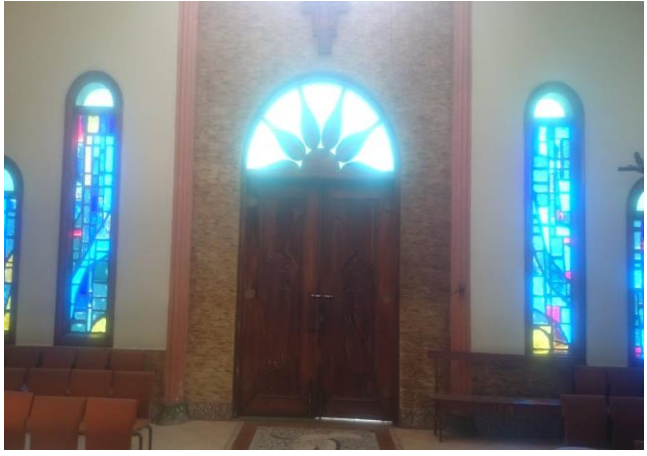
Bachiller	Velasquez Ramos Brayan Nicol	
	Asesor	Cerna Chavez Rigoberto	
Elementos	Columnas, vigas y muros.	FICHA TECNICA DE EVALUACION N°	01
Nivel de severidad	<i>Evaluacion de patologias del concreto en el templo y salon de la parroquia Nuestra Señora del Perpetuo Socorro - Chimbote</i>		
Leve			
Moderado			
Alto			
PLANO DE ELEVACION		FOTOGRAFIA	
<p>Unidad de muestra N°01</p>

RESUMEN GENERAL		
AREA TOTAL	m2	56.00
AREA TOTAL AFECTADA	m2	0.08
CON PATOLOGIA	porcentaje	0.14%
SIN PATOLOGIA	porcentaje	99.86%

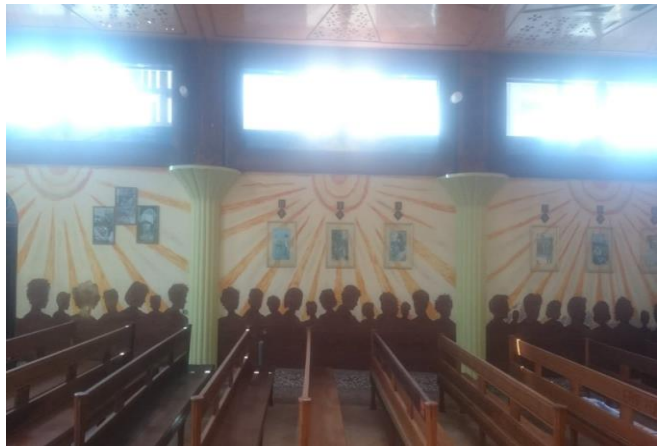
USP UNIVERSIDAD SAN PEDRO	Bachiller	Velasquez Ramos Brayan Nicol	
	Asesor	Cerna Chavez Rigoberto	
Elementos	Columnas, vigas y muros.	FICHA TECNICA DE EVALUACION N°	02
Nivel de severidad	<i>Evaluacion de patologias del concreto en el templo y salon de la parroquia Nuestra Señora del Perpetuo Socorro - Chimbote</i>		
Leve			
Moderado			
Alto			
PLANO DE ELEVACION		FOTOGRAFIA	
<p>Unidad de muestra N°02</p>

RESUMEN GENERAL		
AREA TOTAL	m2	84.77
AREA TOTAL AFECTADA	m2	2.65
CON PATOLOGIA	porcentaje	3.13%
SIN PATOLOGIA	porcentaje	96.87%

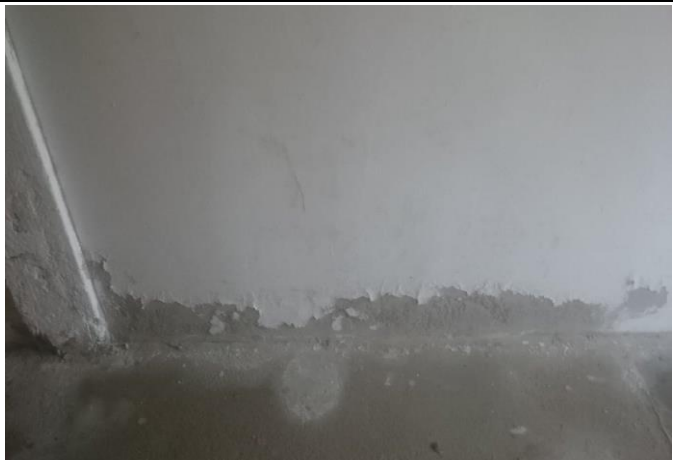
USP UNIVERSIDAD SAN PEDRO	Bachiller	Velasquez Ramos Brayan Nicol					
	Asesor	Cerna Chavez Rigoberto					
Elementos	Columnas, vigas y muros.	FICHA TECNICA DE EVALUACION N°	04				
Nivel de severidad	<i>Evaluacion de patologias del concreto en el templo y salon de la parroquia Nuestra Señora del Perpetuo Socorro - Chimbote</i>						
Leve							
Moderado							
Alto							
PLANO DE ELEVACION		FOTOGRAFIA					
Unidad de muestra N°04 <table border="1" style="width: 100%; height: 100px;"> <tr> <td style="width: 25%;"></td> <td style="width: 25%;"></td> <td style="width: 25%;"></td> <td style="width: 25%;"></td> </tr> </table>

RESUMEN GENERAL		
AREA TOTAL	m2	33.00
AREA TOTAL AFECTADA	m2	2.35
CON PATOLOGIA	porcentaje	7.12%
SIN PATOLOGIA	porcentaje	92.88%

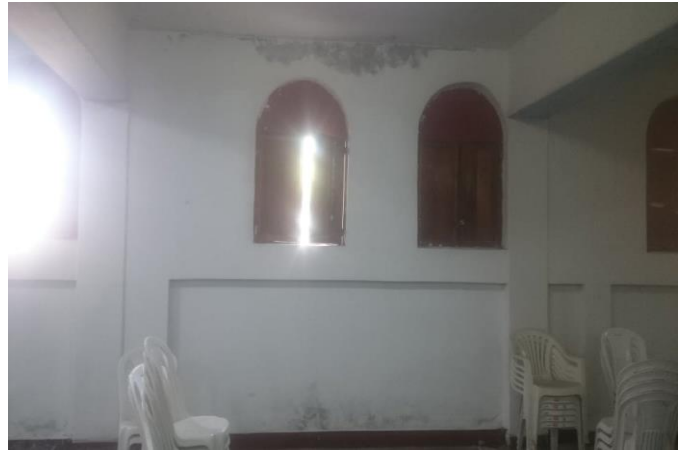
USP UNIVERSIDAD SAN PEDRO	Bachiller	Velasquez Ramos Brayan Nicol	
	Asesor	Cerna Chavez Rigoberto	
Elementos	Columnas, vigas y muros.	FICHA TECNICA DE EVALUACION N°	05
Nivel de severidad	<i>Evaluacion de patologias del concreto en el templo y salon de la parroquia Nuestra Señora del Perpetuo Socorro - Chimbote</i>		
Leve			
Moderado			
Alto			
PLANO DE ELEVACION		FOTOGRAFIA	
<p align="center">Unidad de muestra N°05</p>

RESUMEN GENERAL		
AREA TOTAL	m2	60.90
AREA TOTAL AFECTADA	m2	6.39
CON PATOLOGIA	porcentaje	10.49%
SIN PATOLOGIA	porcentaje	89.51%

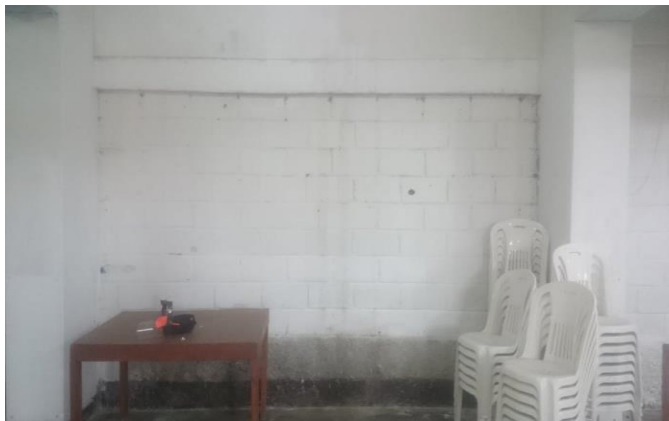
USP UNIVERSIDAD SAN PEDRO	Bachiller	Velasquez Ramos Brayan Nicol	
	Asesor	Cerna Chavez Rigoberto	
Elementos	Columnas, vigas y muros.	FICHA TECNICA DE EVALUACION N°	07
Nivel de severidad	<i>Evaluacion de patologias del concreto en el templo y salon de la parroquia Nuestra Señora del Perpetuo Socorro - Chimbote</i>		
Leve			
Moderado			
Alto			
PLANO DE ELEVACION		FOTOGRAFIA	
<p align="center">Unidad de muestra N°07</p>

RESUMEN GENERAL		
AREA TOTAL	m2	72.90
AREA TOTAL AFECTADA	m2	9.19
CON PATOLOGIA	porcentaje	12.61%
SIN PATOLOGIA	porcentaje	87.39%

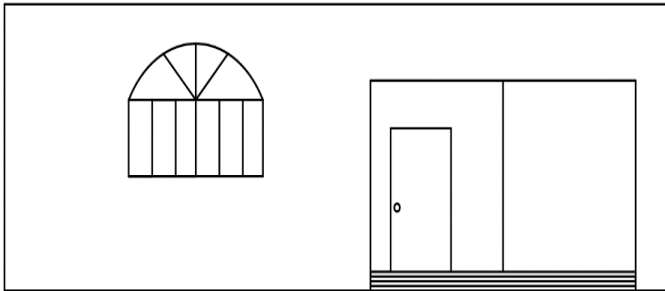
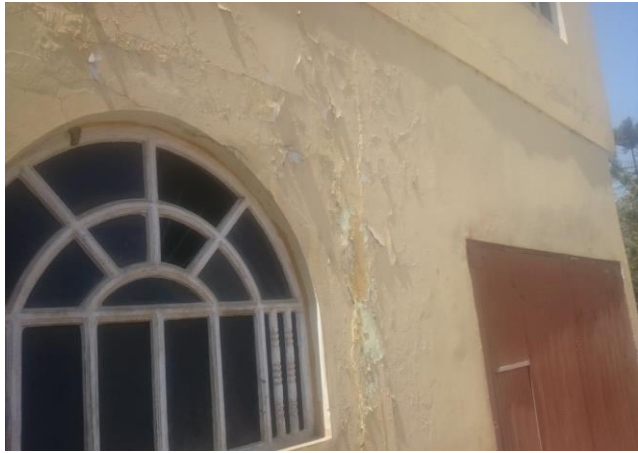
Bachiller	Velasquez Ramos Brayan Nicol	
	Asesor	Cerna Chavez Rigoberto	
Elementos	Columnas, vigas y muros.	FICHA TECNICA DE EVALUACION N°	08
Nivel de severidad	<i>Evaluacion de patologias del concreto en el templo y salon de la parroquia Nuestra Señora del Perpetuo Socorro - Chimbote</i>		
Leve			
Moderado			
Alto			
PLANO DE ELEVACION		FOTOGRAFIA	
<p>Unidad de muestra N°08</p>

RESUMEN GENERAL		
AREA TOTAL	m2	29.55
AREA TOTAL AFECTADA	m2	2.09
CON PATOLOGIA	porcentaje	7.07%
SIN PATOLOGIA	porcentaje	92.93%

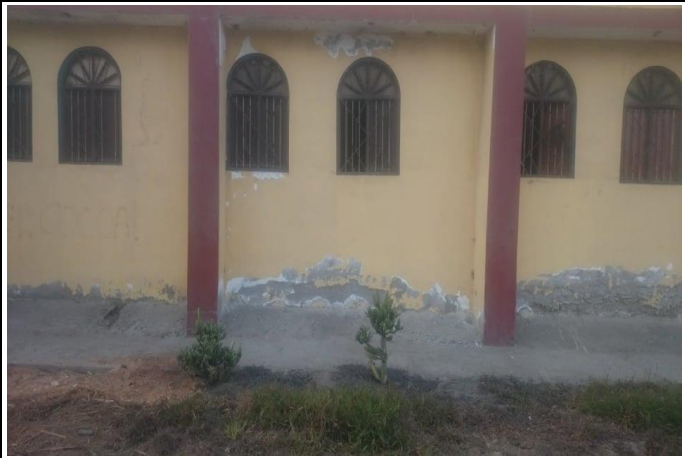
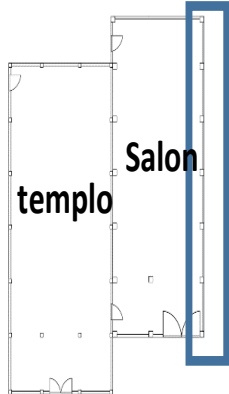
USP UNIVERSIDAD SAN PEDRO	Bachiller	Velasquez Ramos Brayan Nicol	
	Asesor	Cerna Chavez Rigoberto	
Elementos	Columnas, vigas y muros.	FICHA TECNICA DE EVALUACION N°	09
Nivel de severidad	<i>Evaluacion de patologias del concreto en el templo y salon de la parroquia Nuestra Señora del Perpetuo Socorro - Chimbote</i>		
Leve			
Moderado			
Alto			
PLANO DE ELEVACION		FOTOGRAFIA

RESUMEN GENERAL		
AREA TOTAL	m2	68.19
AREA TOTAL AFECTADA	m2	16.45
CON PATOLOGIA	porcentaje	24.12%
SIN PATOLOGIA	porcentaje	75.88%

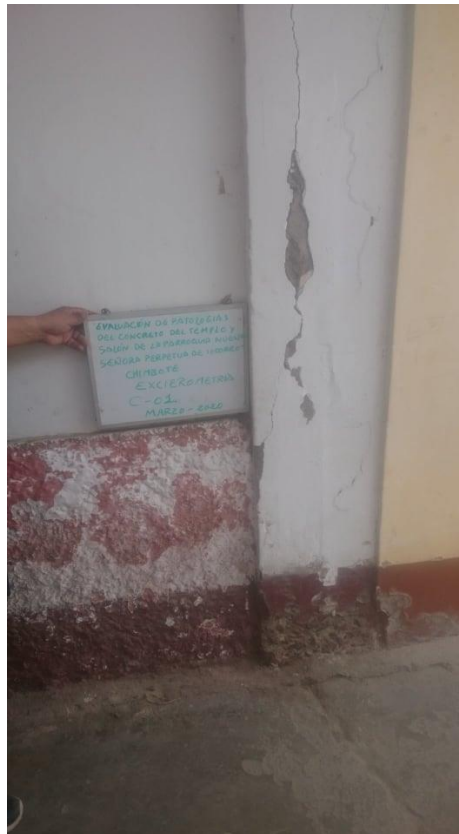
Figura N°19. Área afectada de la columna
