UNIVERSIDAD SAN PEDRO
FACULTAD DE INGENIERÍA
PROGRAMA DE ESTUDIOS DE INGENIERÍA CIVIL

**Vulnerabilidad sísmica de elementos no estructurales de
áreas críticas del Hospital III ESSALUD, Chimbote, 2019**

Tesis para obtener el título profesional de Ingeniero Civil

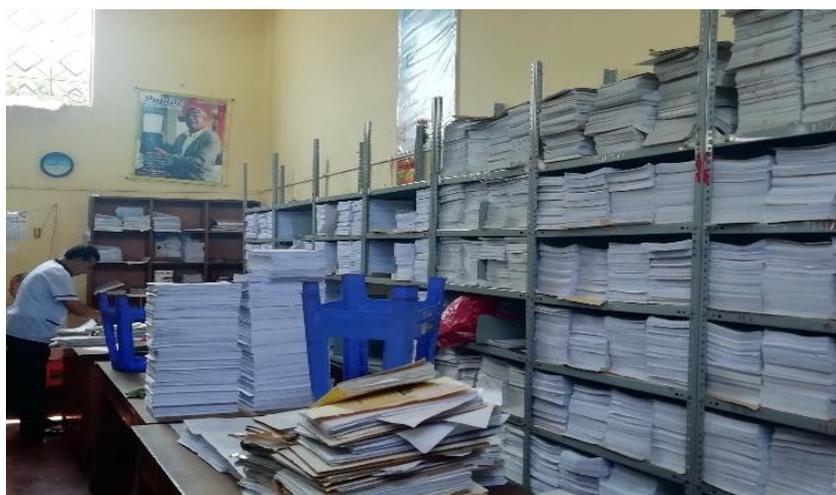
Respecto a la ocupación, estas áreas tienen un alto número de ocupantes y suelen estar ocupados todo el día y toda la noche como se muestra en la Figura N° 1, el archivo central de la institución.

Figura 1 Archivo central del Hospital III ESSALUD, 2019

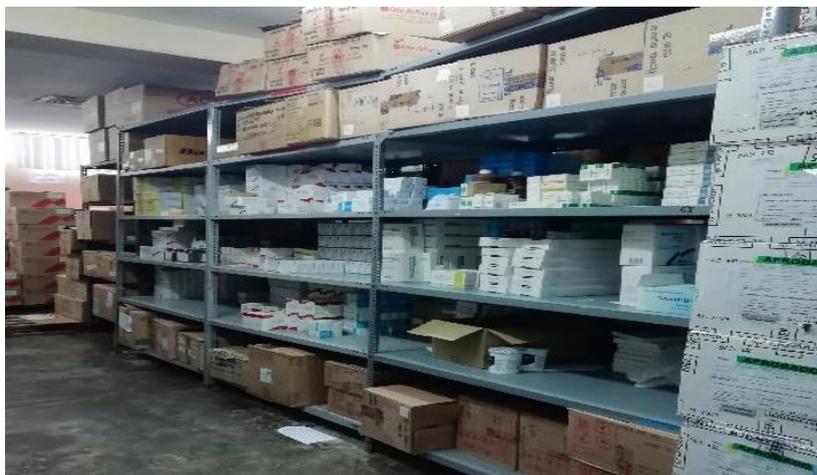
La complejidad, estas áreas críticas no tiene ninguna vía de acceso libre interno donde confluyan las personas en casos de desastres como son sismos, al presentarse este evento puede que no haya corriente eléctrica, pueden caerse los elementos y/o equipos que pueden dejar de funcionar, etc.

Figura 2 Anaquel con medicamentos de farmacia, Hospital III ESSALUD, 2019

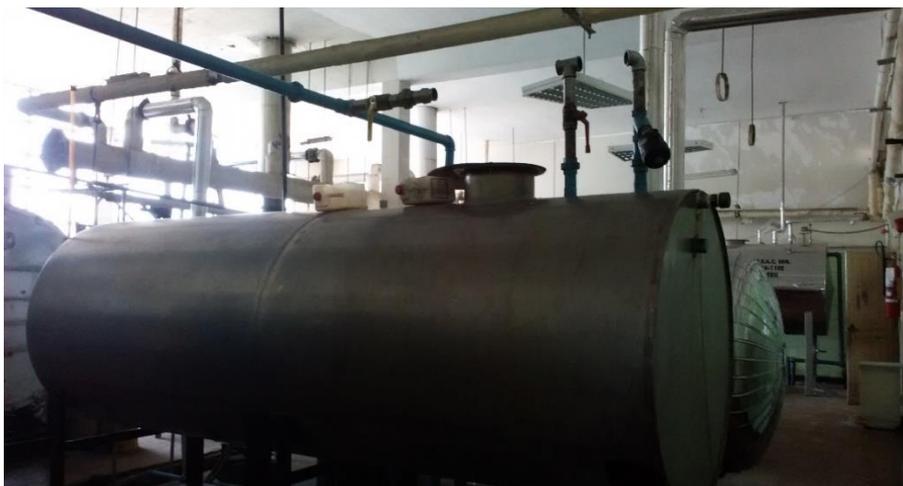
Los elementos pesados, se encuentra ubicados dentro de las áreas y en caso de un sismo pueden desprenderse y ocasionar serios daños y accidentes al personal que labora en la institución.

Figura 3 Calentador de agua a vapor del Hospital III ESSALUD, 2019

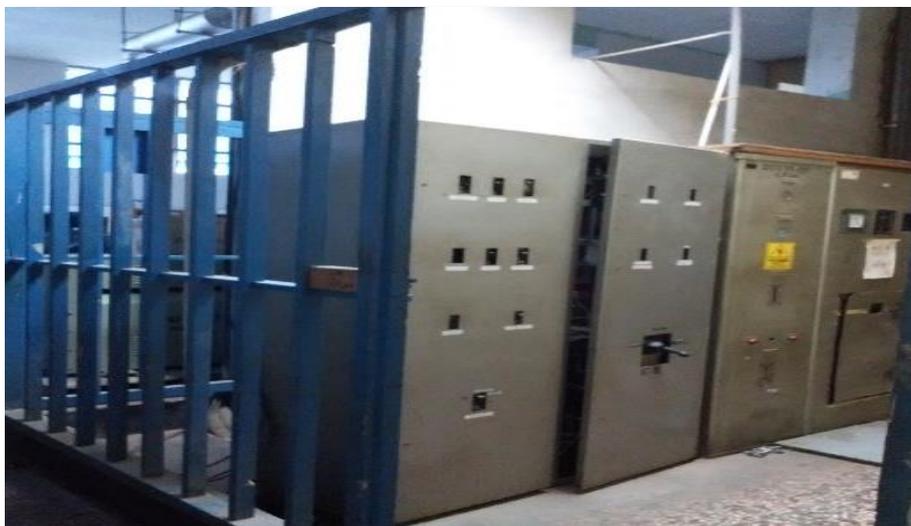
A continuación, se muestra los tableros de distribución eléctrica para el hospital, el cual es un peligro latente ante un eventual sismo.

Figura 4 Tableros de distribución del Hospital III ESSALUD, 2019

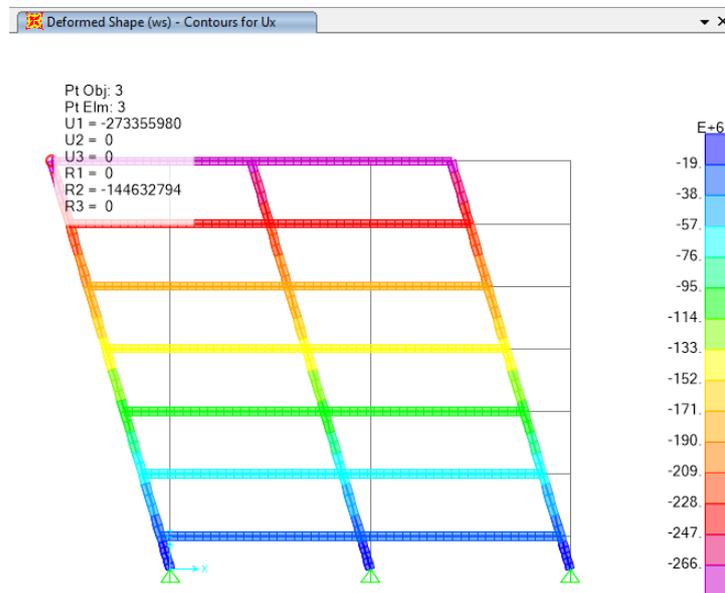
Figura 49 Desplazamiento X afectado por el sismo

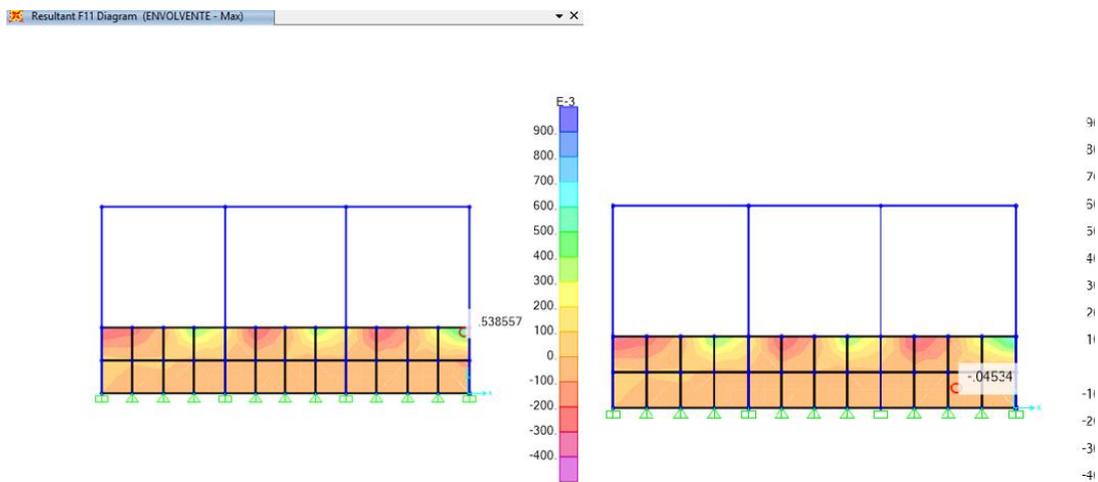
Figura 51 Comparación de esfuerzos, altas concentraciones en las esquinas del muro
Fuente: Elaboración propia

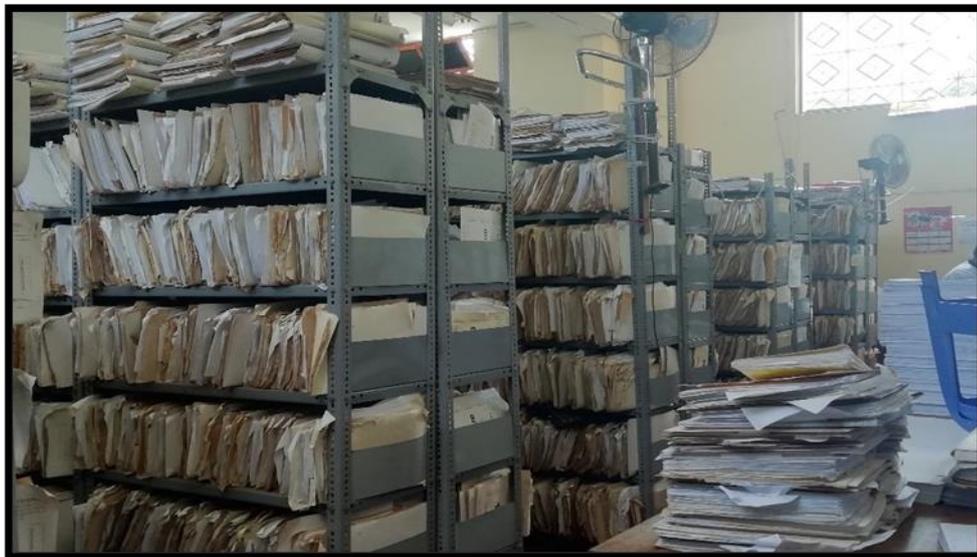
Figura 68 Andamios con documentos en archivo
Fuente: Elaboración propia

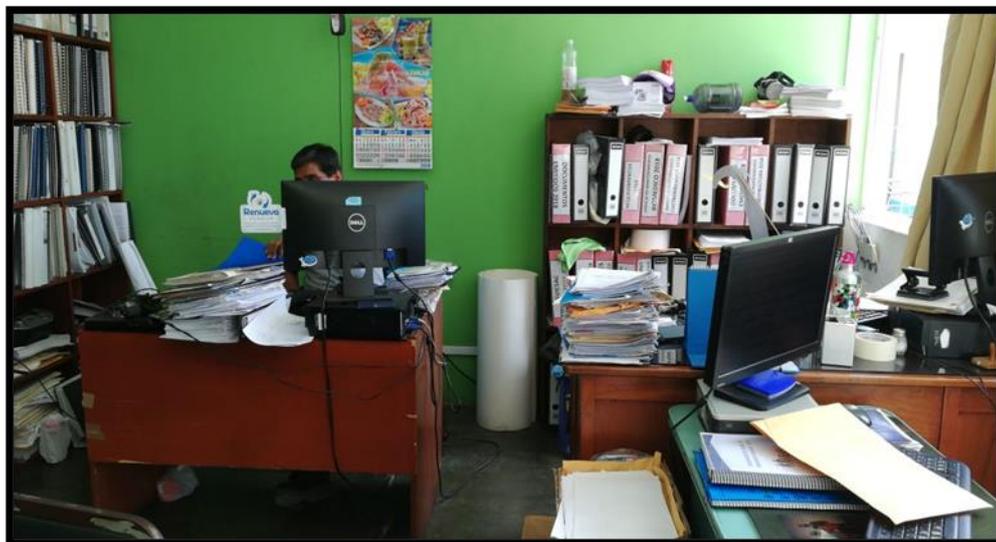
Figura 69 Andamios con documentos en oficina
Fuente: Elaboración propia
