**Determinación y evaluación de las patologías del  
pavimento rígido en la Av. Interoceánica, distrito de  
Independencia, Huaraz – Áncash**

Tesis para optar el título profesional de Ingeniero Civil

Así mismo también se obtuvo un  $PCI = 58.2$  con ella se determinó que el pavimento de la avenida evaluada se encuentra en un estado BUENO.

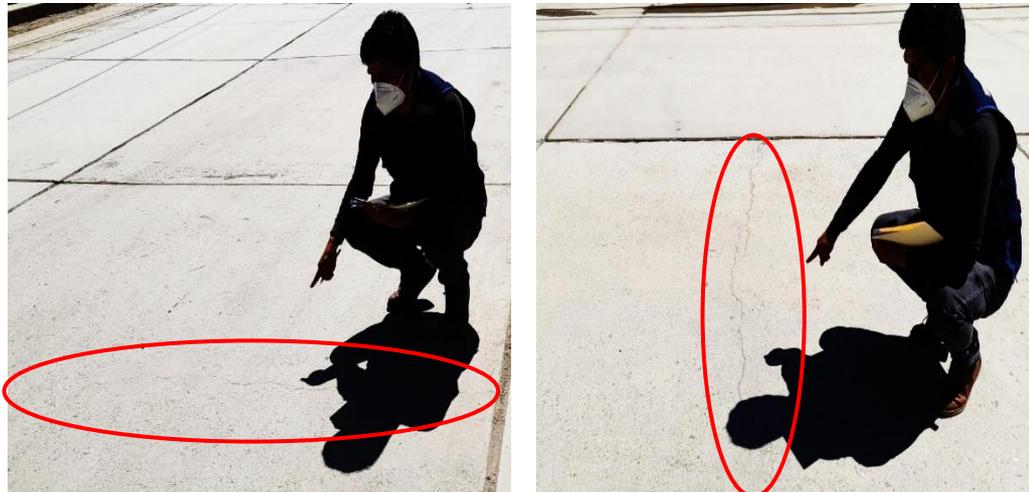
Figura 41. Falla – grieta transversal con severidad baja y media.

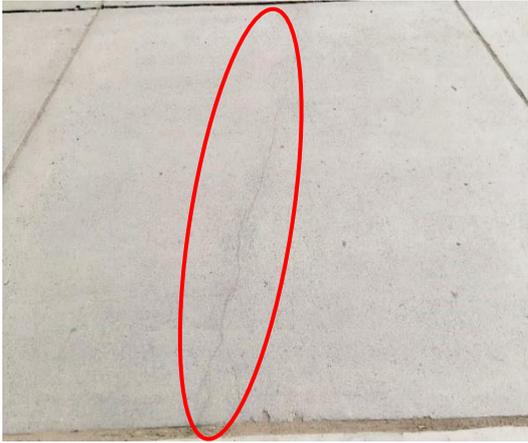
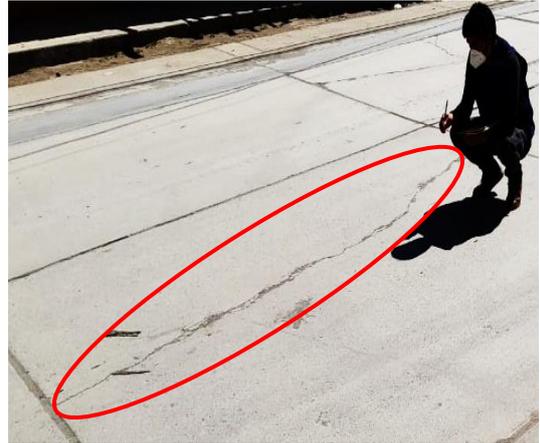
**Figura 42. Falla – grieta longitudinal con severidad baja y alta.**

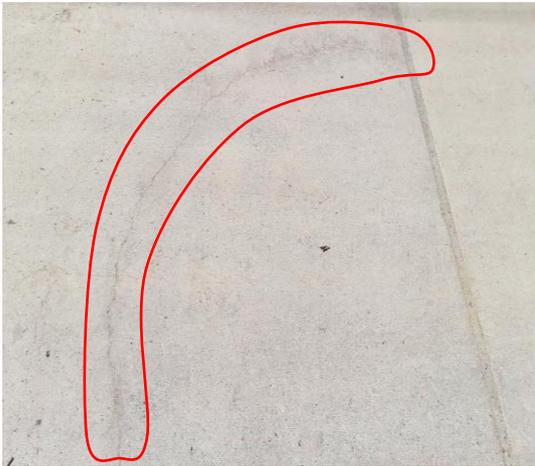
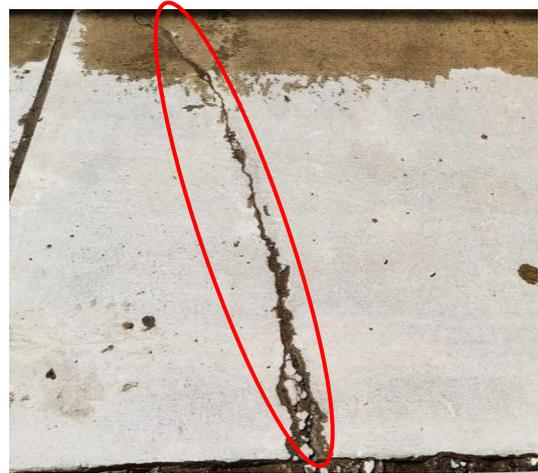
**Figura 43. Falla – grieta de esquina con severidad baja y alta.**

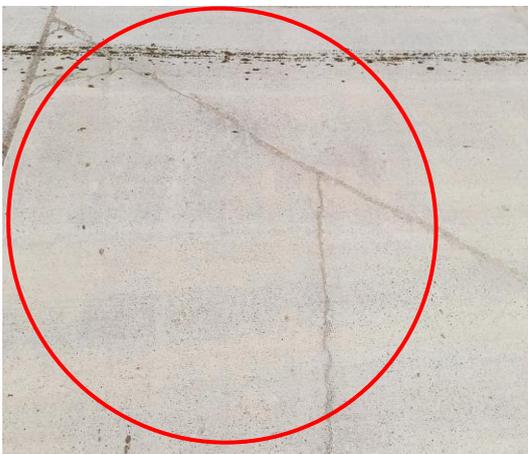
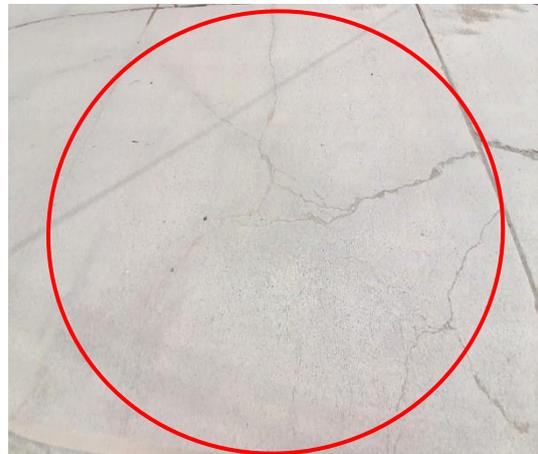
**Figura 44. Falla – losa dividida y mapa de grietas.**

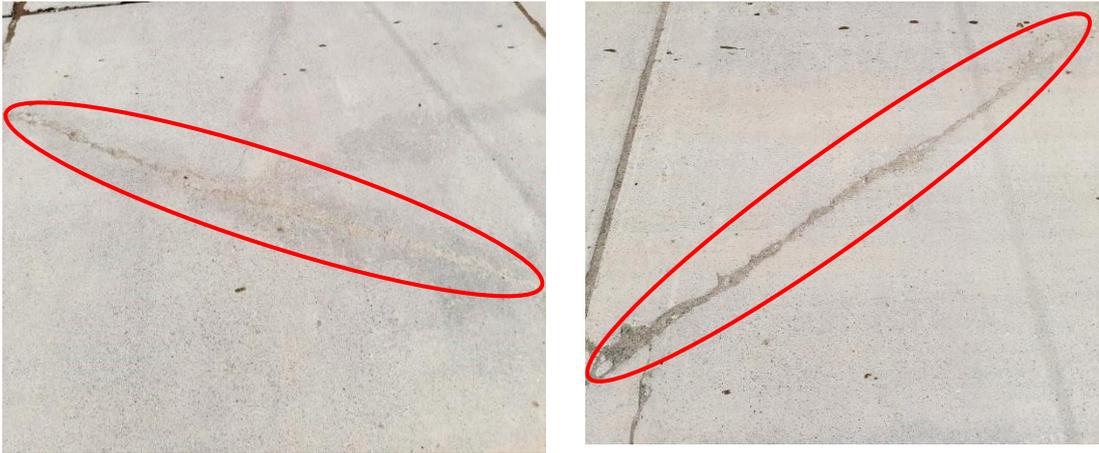
**Figura 45. Falla – diagonal de severidad media y alta.**

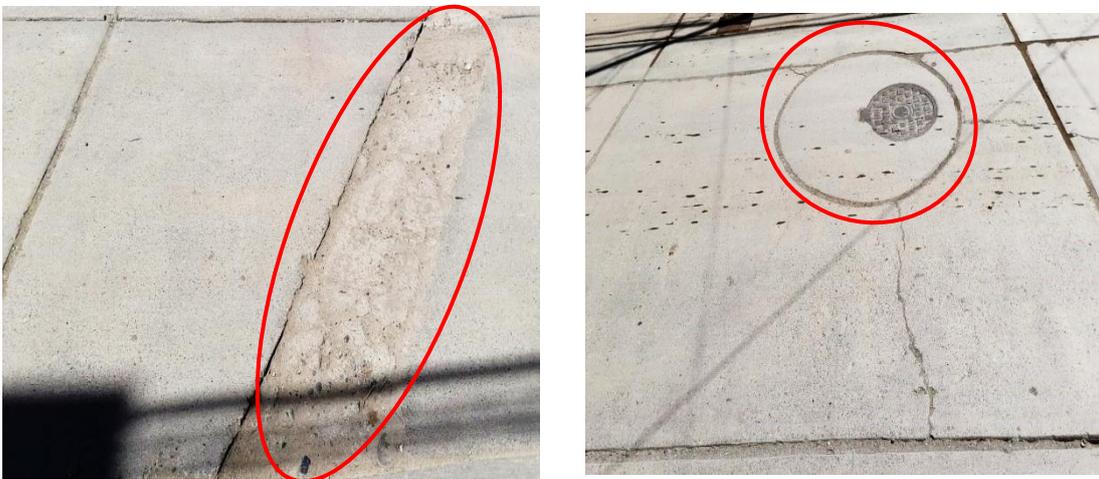
**Figura 46. Falla – parche grande y pequeño.**
