**Evaluación del pavimento rígido del casco urbano de la
ciudad de Huancabamba con fines de mejora región
Piura 2020**

Tesis para obtener el título profesional de ingeniero civil

Edinson Jair Carhuatocto Espinal

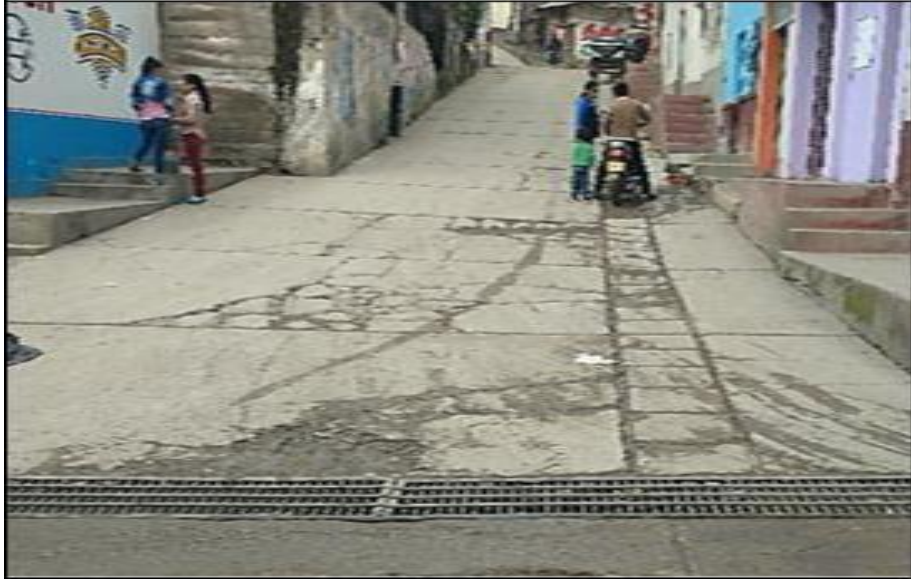
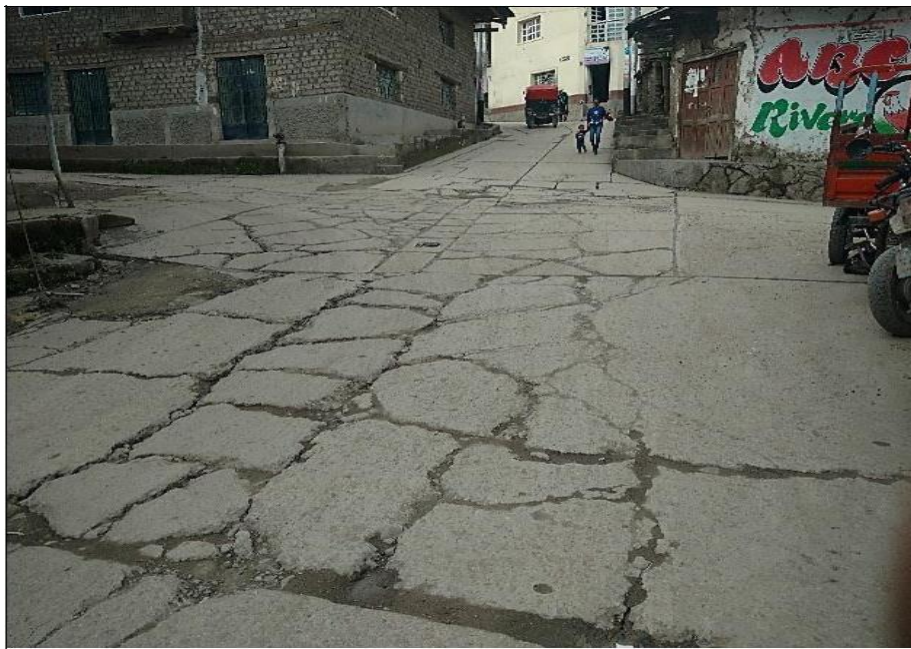
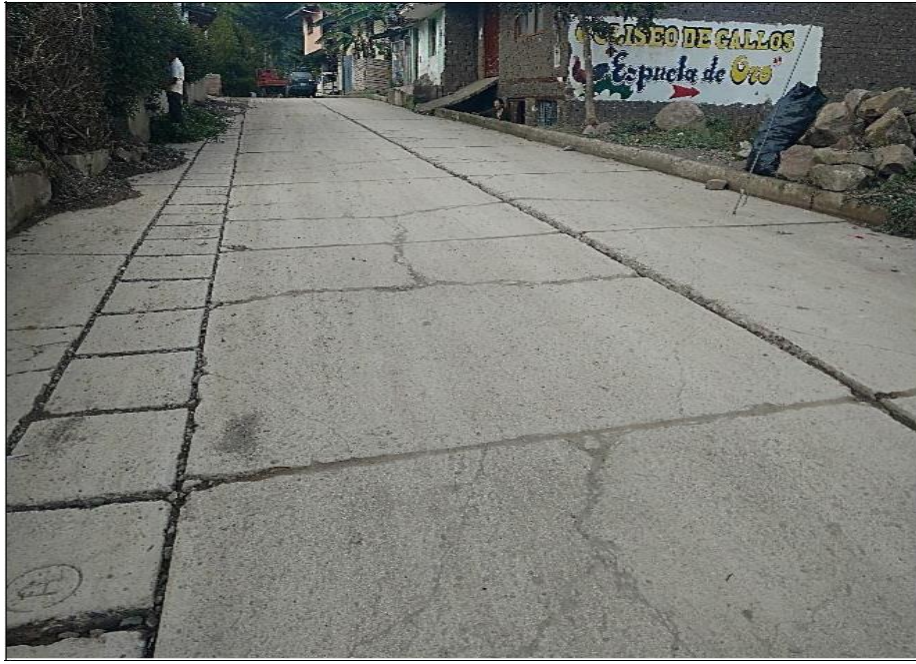
Figura 1, 2 y 3. Calle Pueblo Nuevo (se aprecia pavimento, estado destruido.)

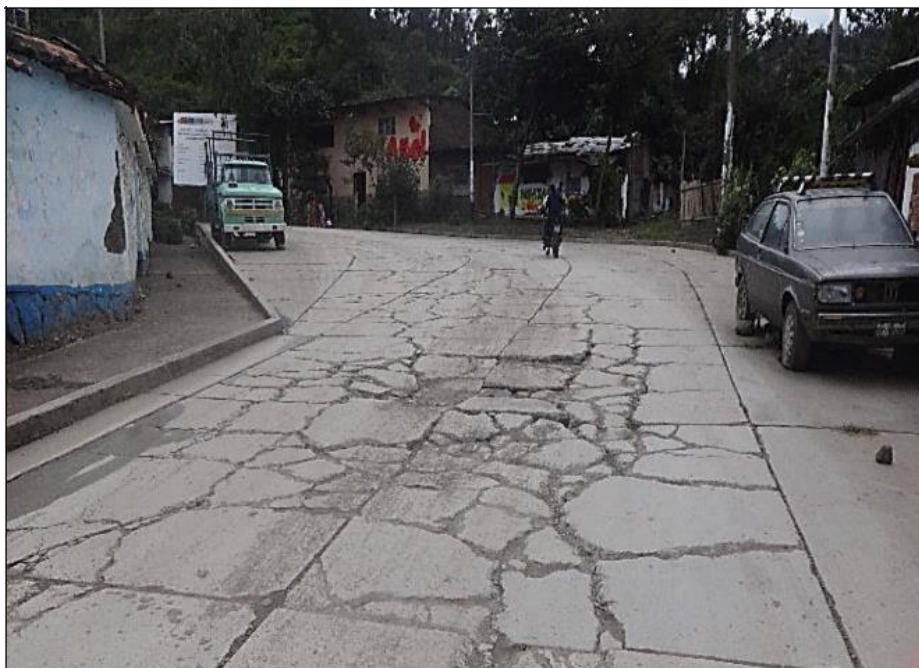
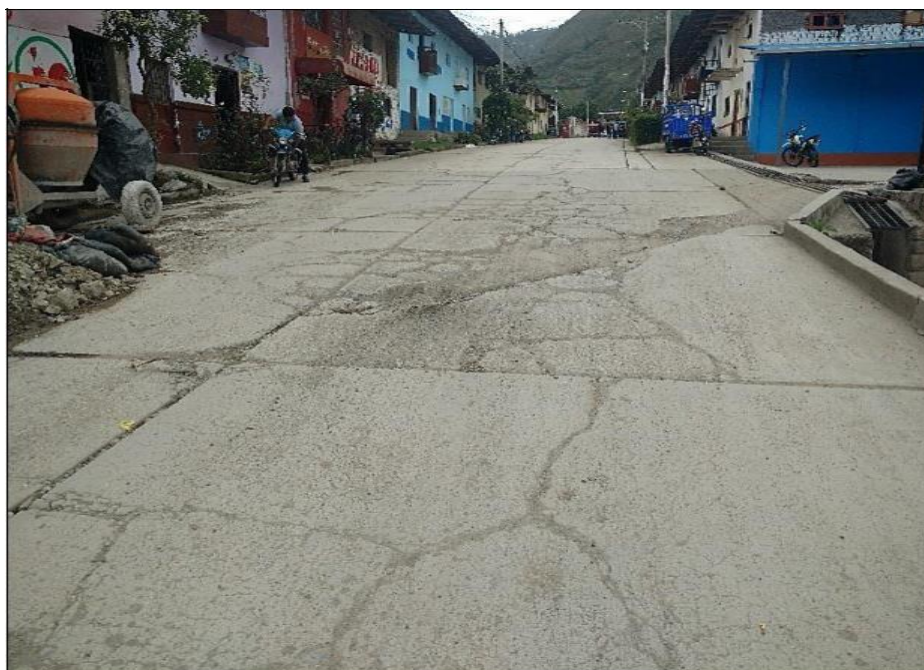
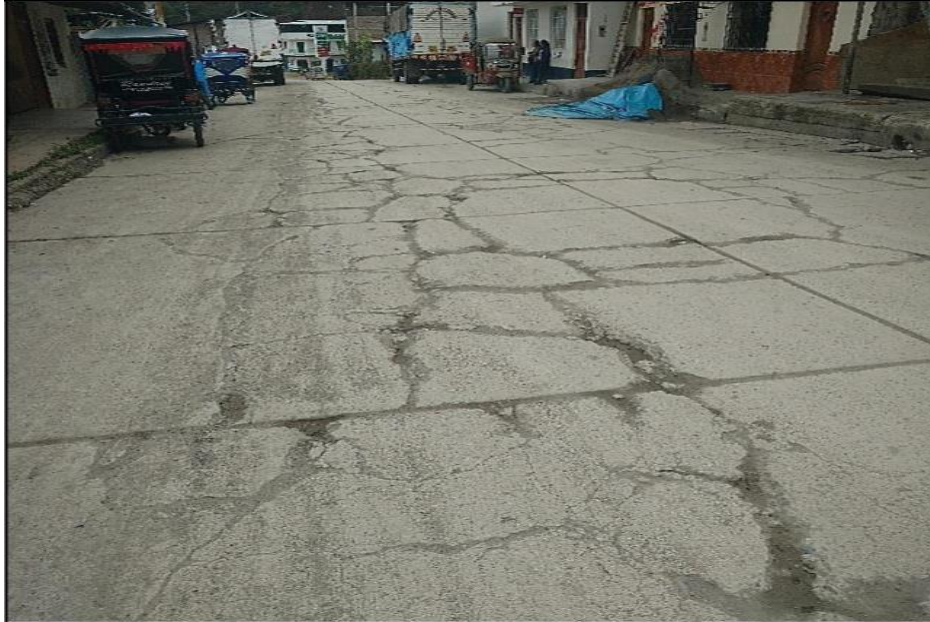
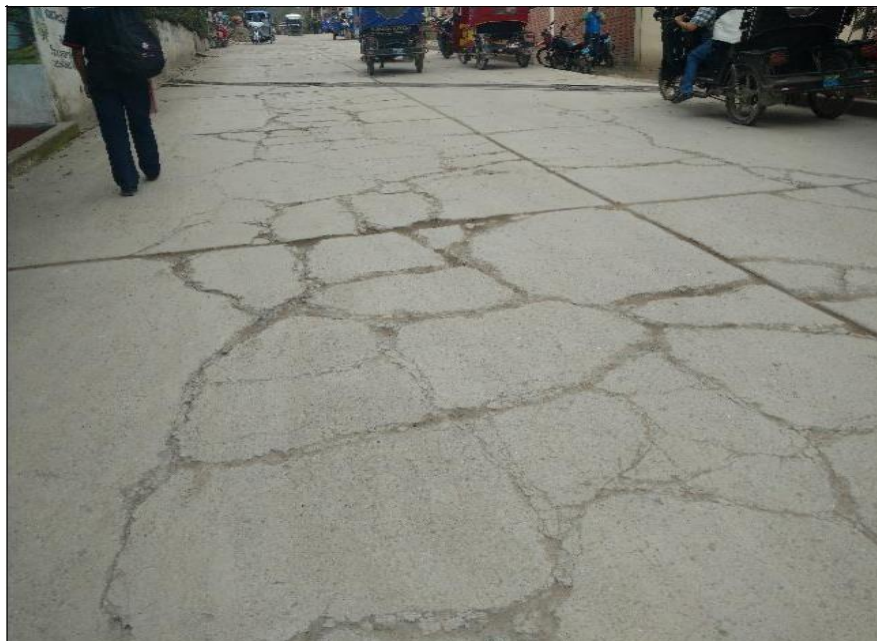
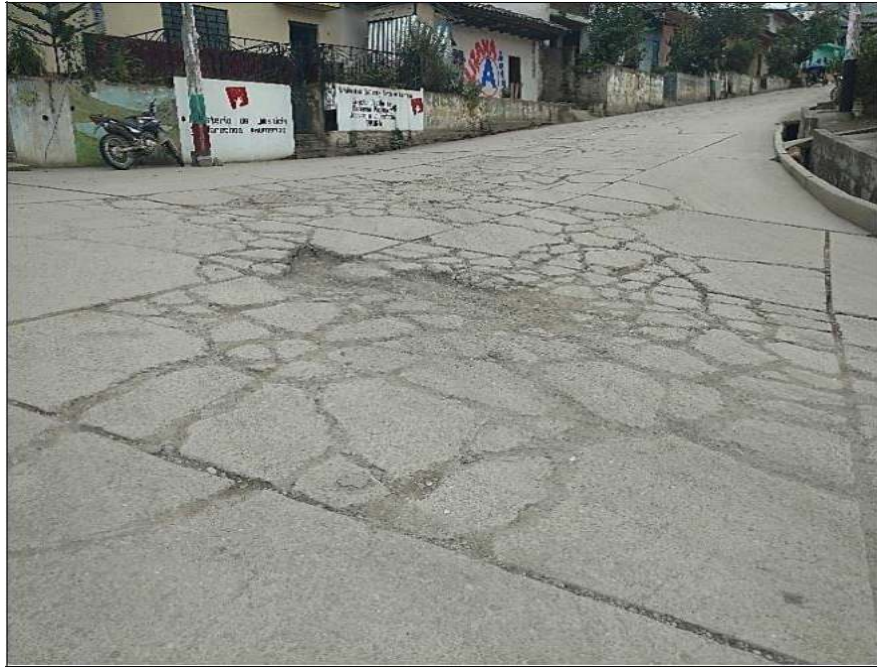
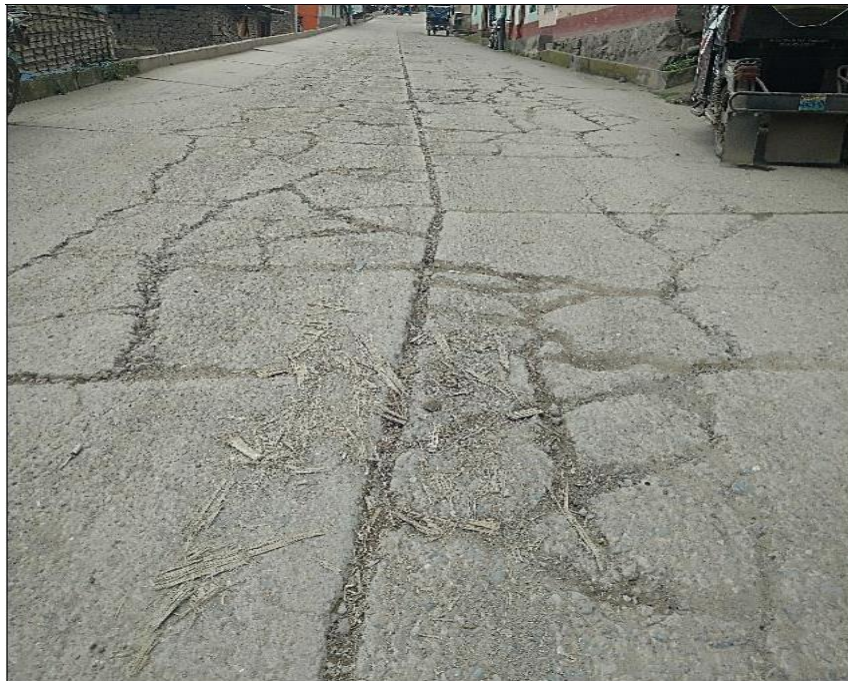
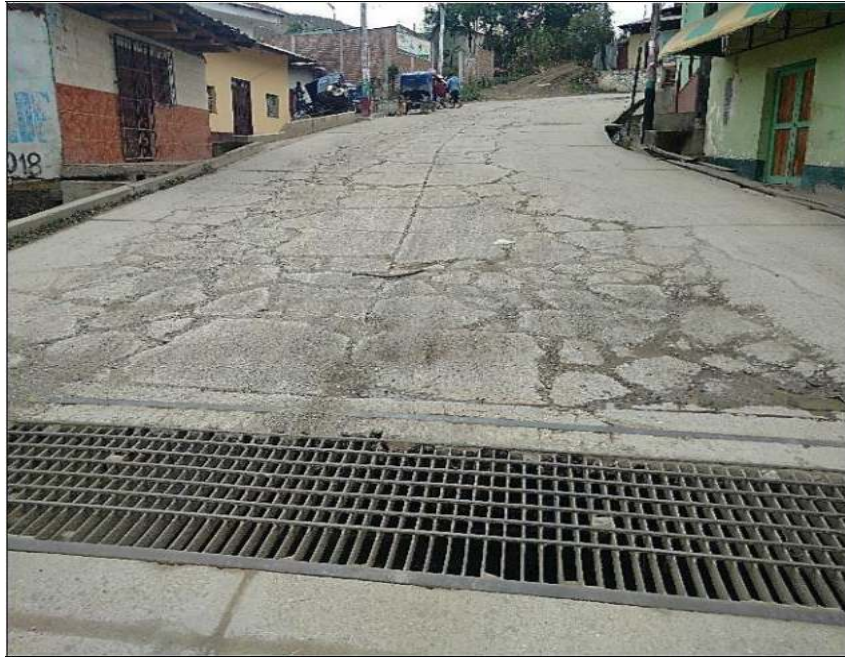
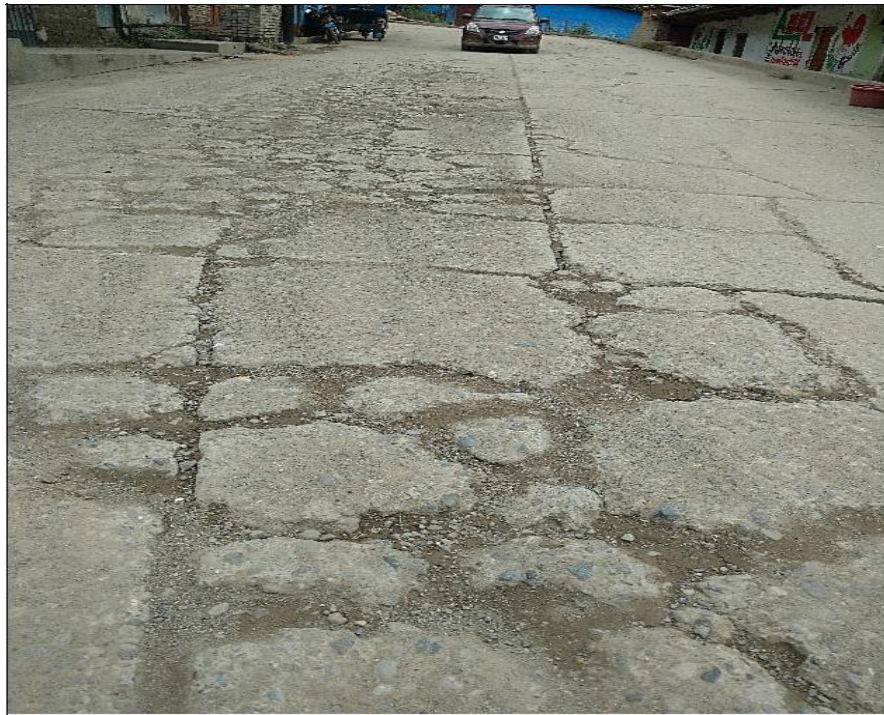
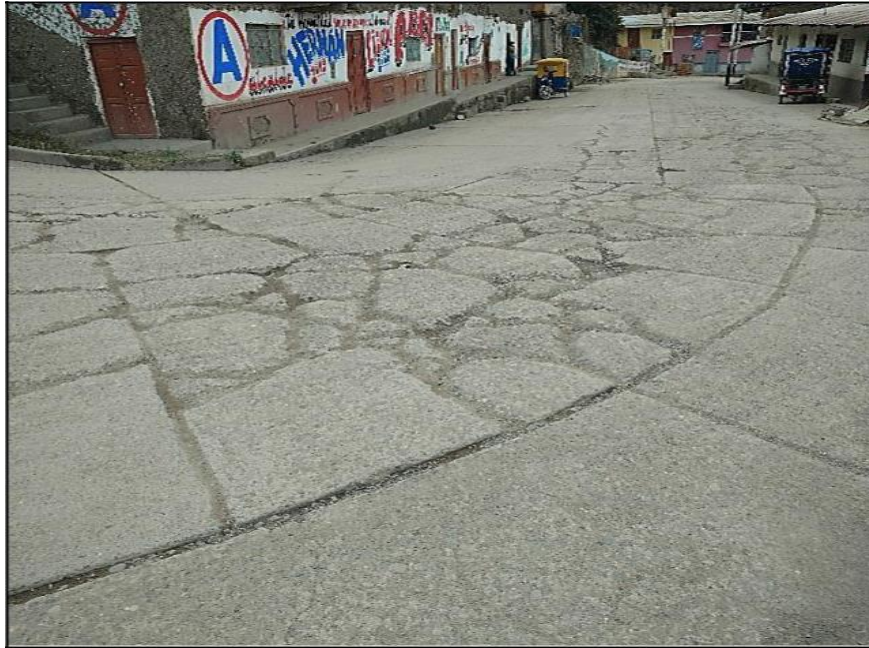
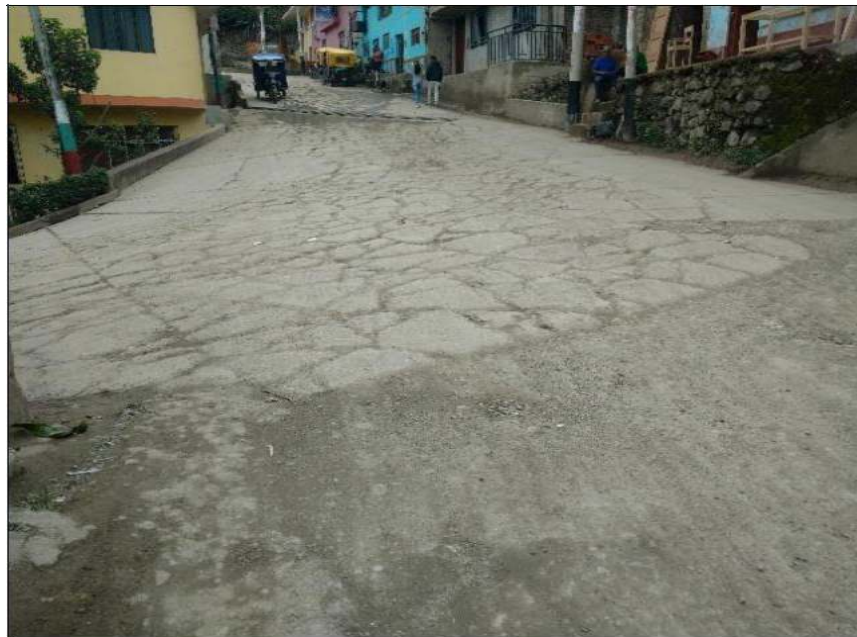
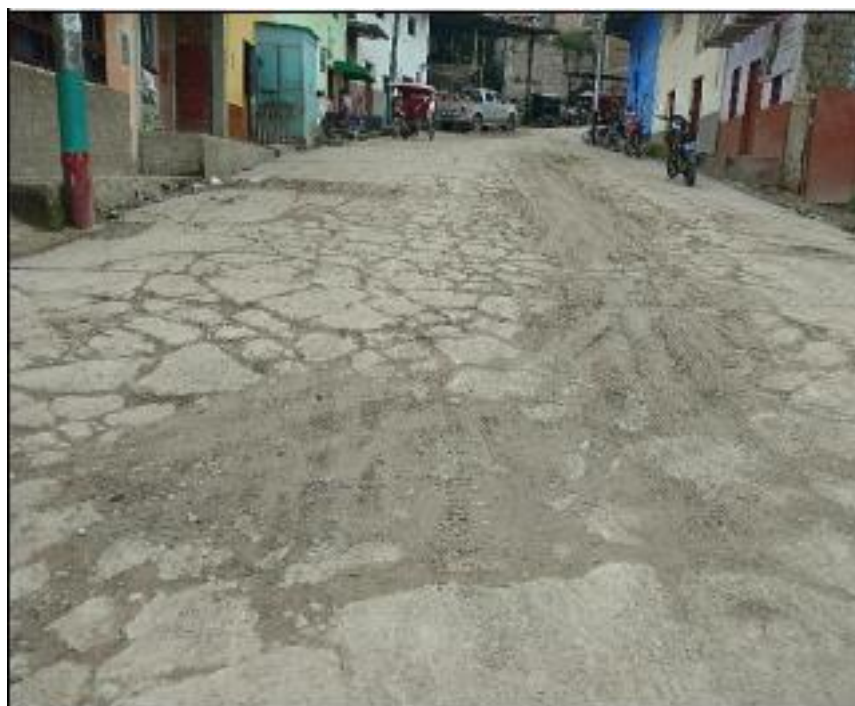
Figuras 4 al 14. Calle Ramón Castilla (se aprecia pavimento de la calle, estado destruido.)

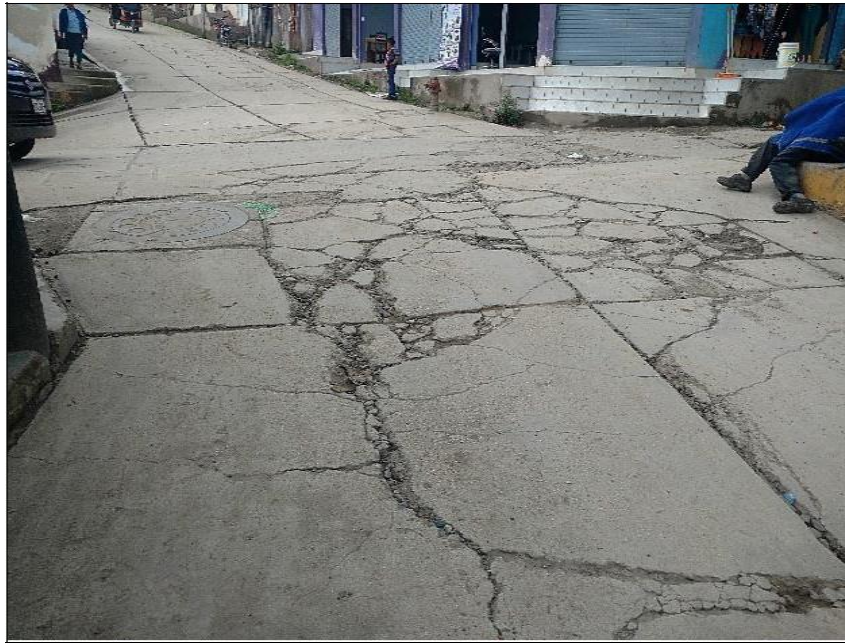
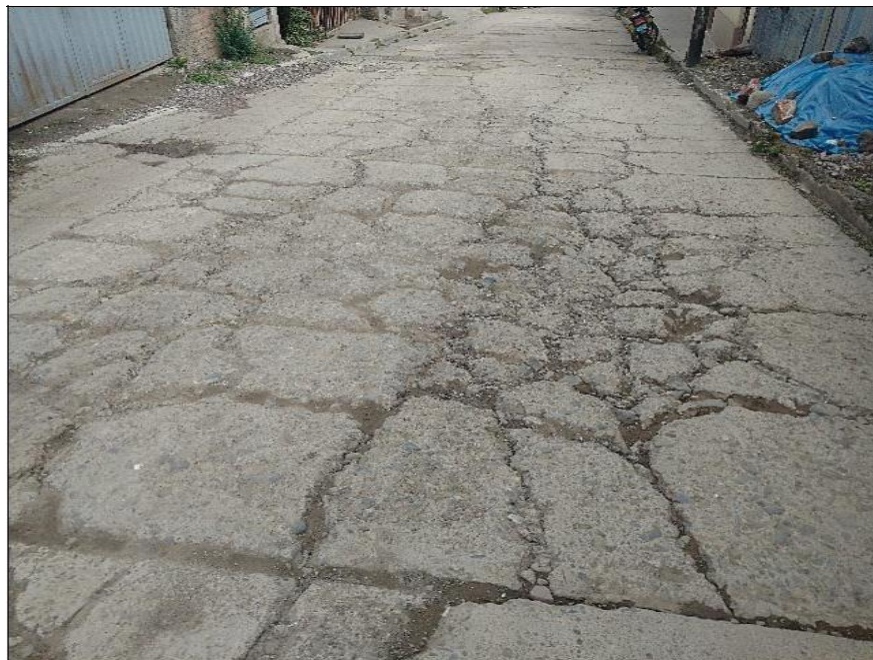
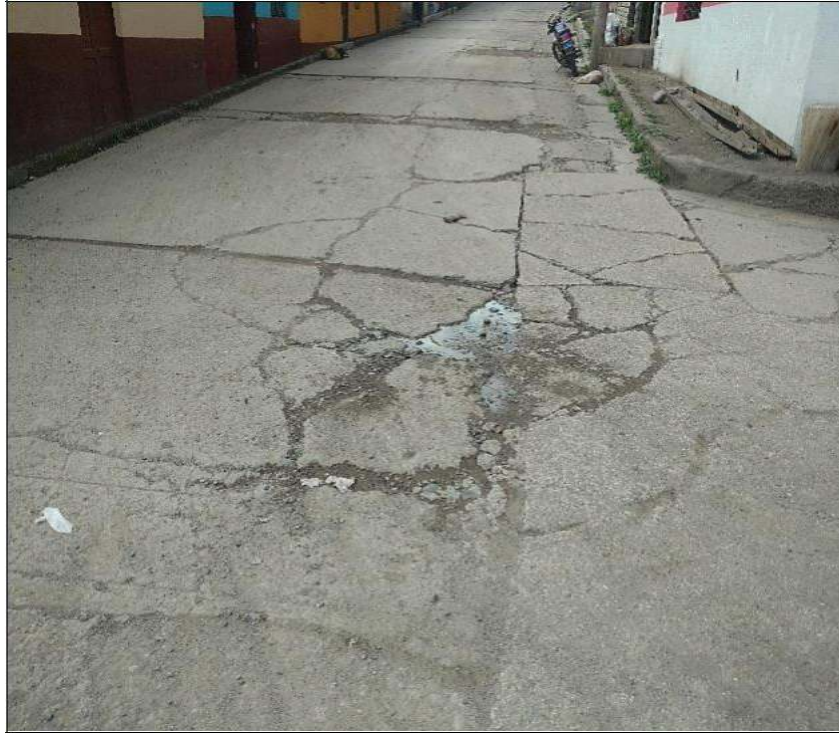
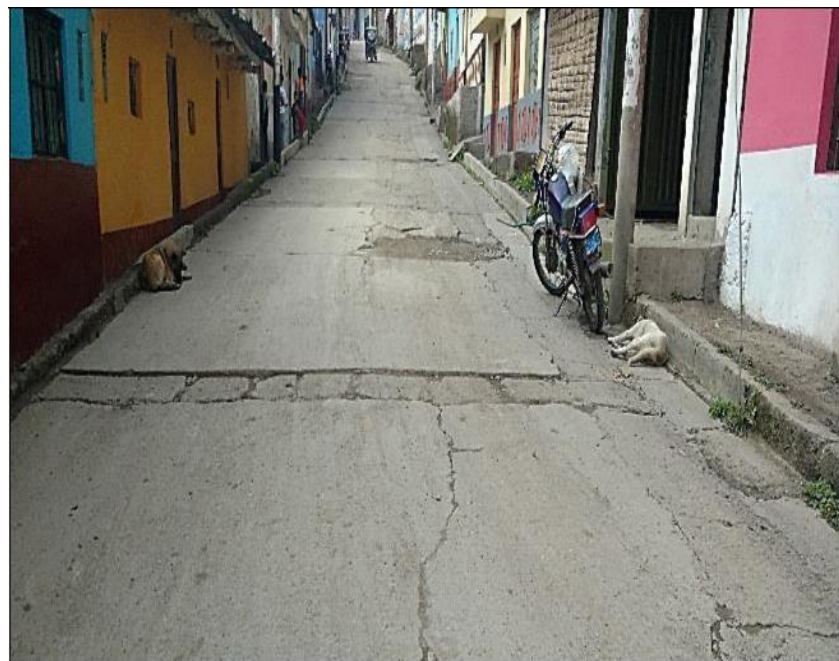
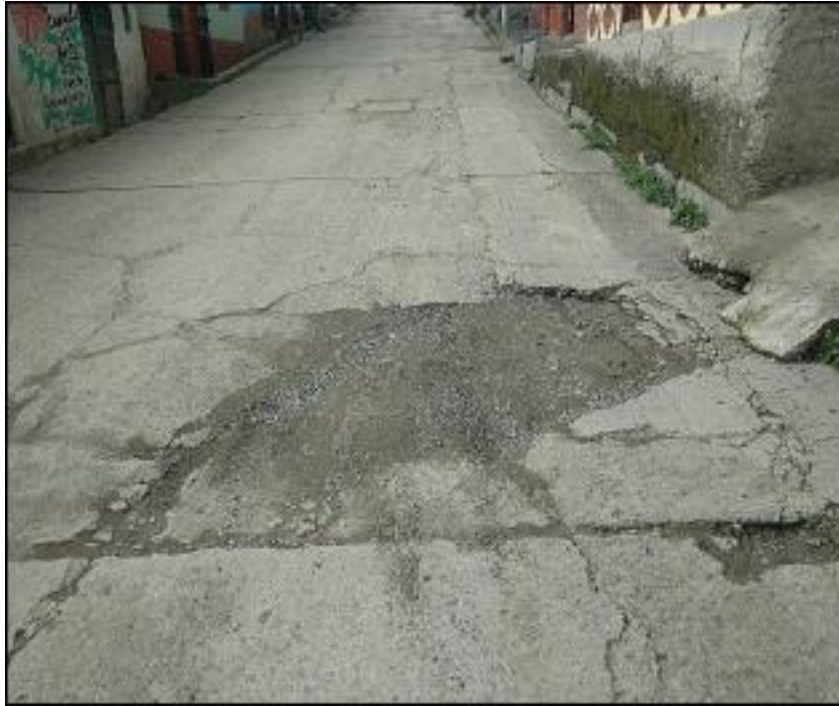
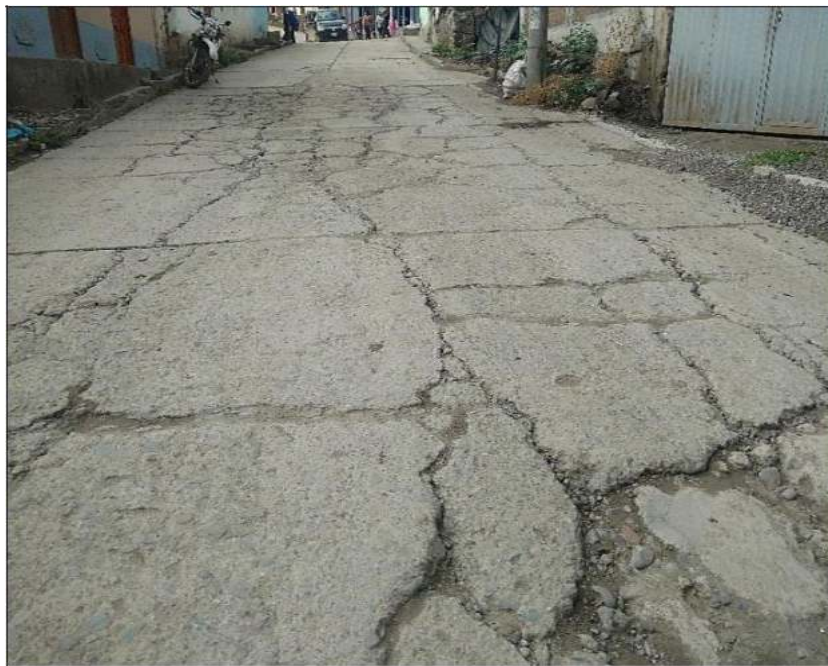
Figuras 15 al 20. Calle Lima (se aprecia pavimento de la calle, estado destruido.)

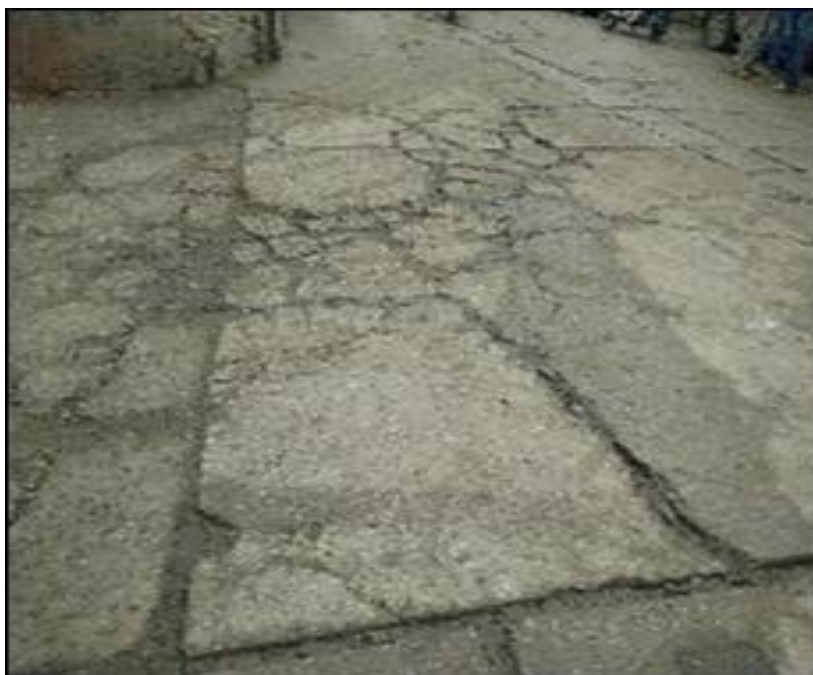
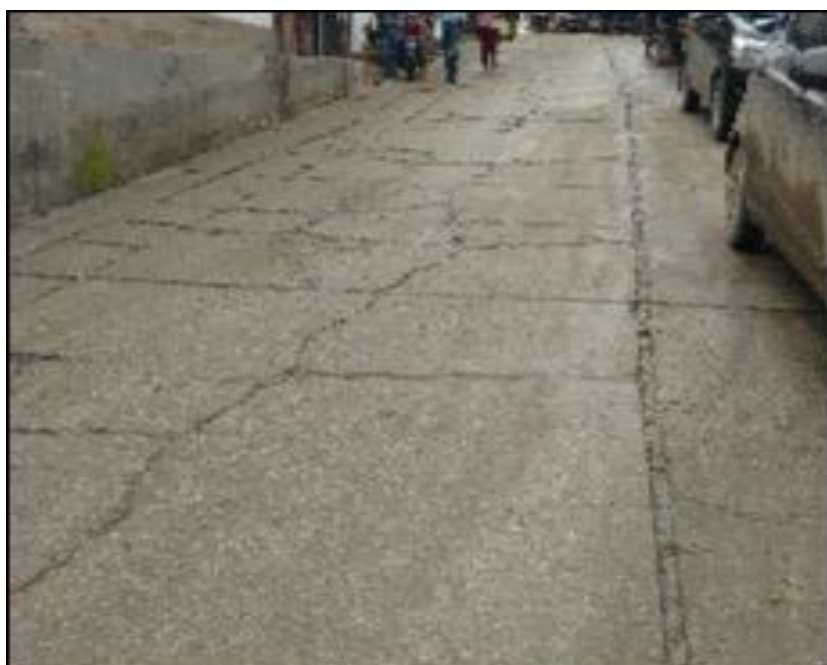
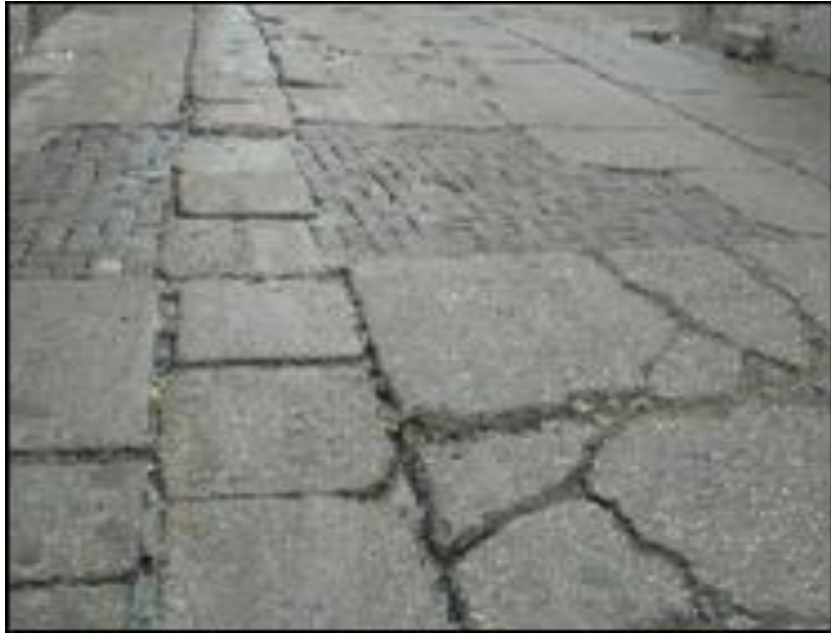
Figuras 21 al 23. Calle Unión (se aprecia pavimento de la calle, estado destruido.)

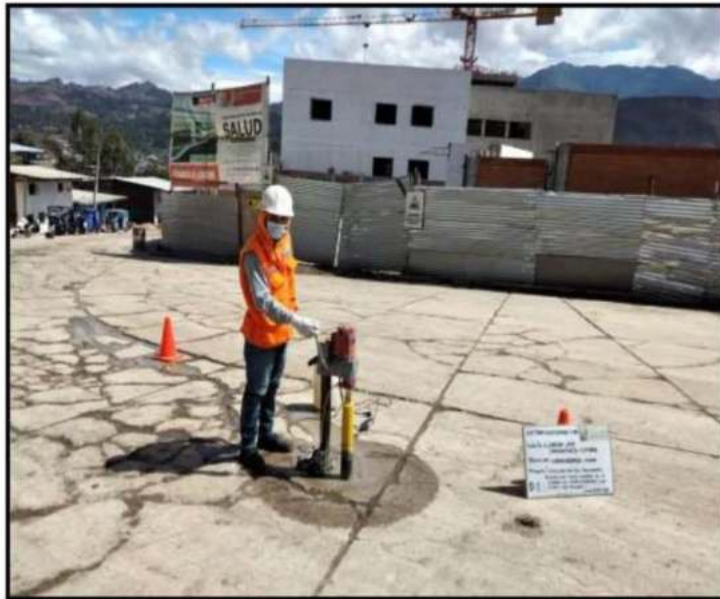
Vista general de la edificación en estudio.

El campo de trabajo se ubicó en el área de estudio. Este ambiente se encuentra con abundante humedad debido a las lluvias, así mismo se puede observar el agrietamiento total de las losas existentes, lo cual evidencia su urgente reemplazo. Los mismo que pueden causar accidentes a los diferentes tipo de trafico que transita en el lugar.
