**Evaluación de las patologías del pavimento rígido de la  
avenida las Puyas, distrito independencia, Huaraz –Áncash**

tesis para obtener el título profesional de Ingeniero Civil

Vega Montes, Miguel Angel

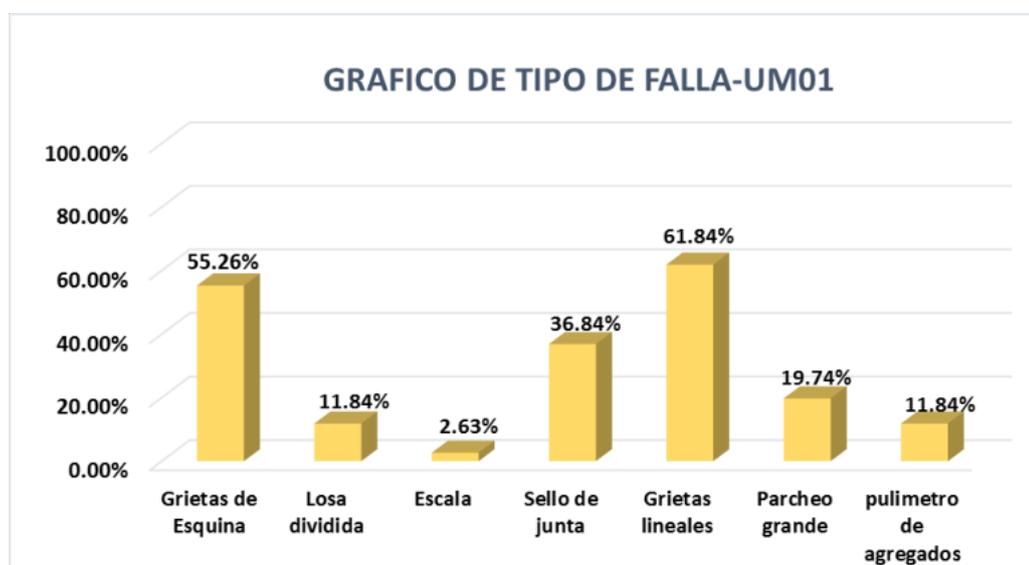
23.- TABLA 23: TIPO DE FALLA DE UNIDAD DE MUESTRA 01

**Interpretación:** para el cuadro anterior se puede visualizar que las grietas lineales tienen un área afectación de 61.84% siendo el que más daño ha causado, las grietas de esquina una afectación de 55.26%, el sello de junta tiene una afectación de 36.84%, parcheo grande una afectación de 19.74%, pulimento de agregados 11.84%, losa dividida una afectación de 11.84%, escala con una afectación de 2.63%.

Siguiendo con el procedimiento para el cálculo del PCI de pavimento rígido se obtuvo que estos daños presentan un máximo valor deducido de 34 y un valor deducido corregido de 48, lo que nos da como resultado un índice de 52%, lo que nos da una condición de Regular, lo que significa que a pesar que esta unidad presenta

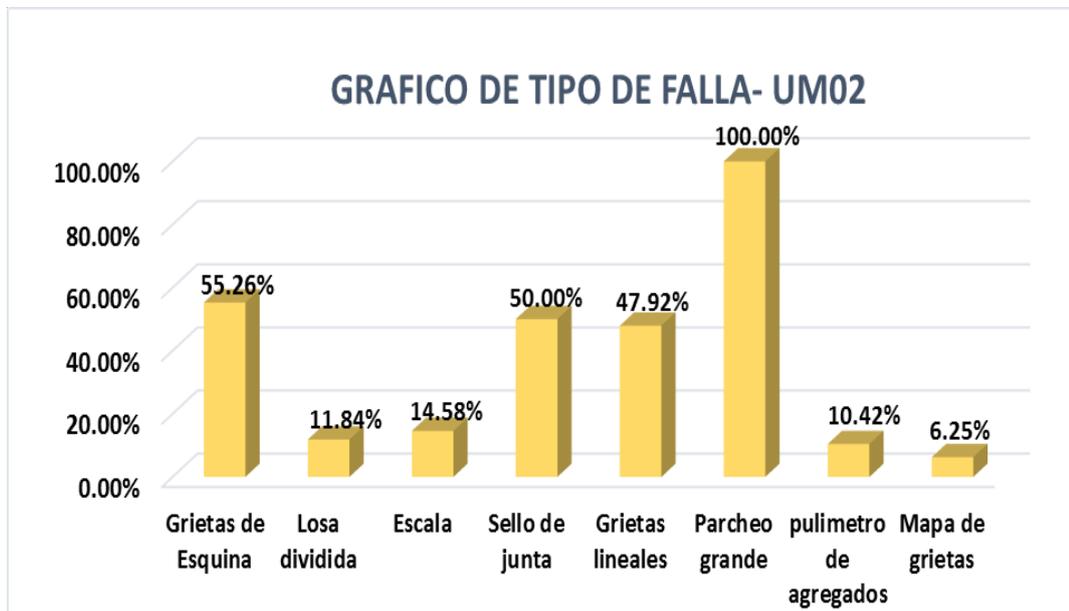
24.- TABLA 24: TIPO DE FALLA DE UNIDAD DE MUESTRA 02

**Interpretación:** para el cuadro anterior se puede visualizar que el mayor porcentaje de afectación ha provocado es el parcheo grande con un 100%, las grietas de esquina con 55.26%, sello de junta 50 % de afectación, grietas lineales 47.92%, escala 14.58%, losa dividida 11.84%, 10.42%, mapa de grietas 6.25%.

Siguiendo con el procedimiento para el cálculo del PCI de pavimento rígido se obtuvo que estos daños presentan un máximo valor deducido de 7.6 y un valor

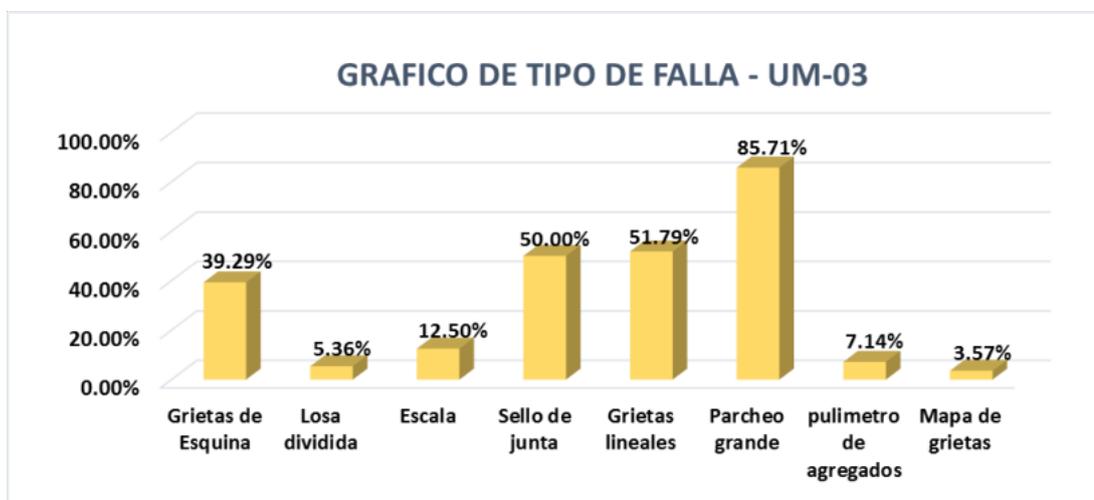
25.- TABLA 25: TIPO DE FALLA DE UNIDAD DE MUESTRA 03

**Interpretación:** Para el cuadro anterior se pudo visualizar que la afectación de deterioro provocado por el parcheo grande con 85.71% como el daño más alto, seguido por grietas lineales con 51.79%, sello de junta con 50%, grietas de esquina con 39.29%, escala con 12.50%, pulimento de agregados, 7.14%, losa dividida con 5.36% y mapa de grietas 3.75%. Siguiendo con el procedimiento para el cálculo del PCI en el pavimento rígido del tramo n° 03 se obtuvo que estos daños presentan un máximo valor deducido de 7.2 y un valor deducido corregido de 55, lo que nos da como resultado un índice de 45%, lo que nos da una condición de Regular, lo que significa que a pesar que esta unidad presenta ciertos deterioros los cuales no son leves

pudiéndose realizar una reparación fácil y sencilla de estos daños en esta unidad muestral

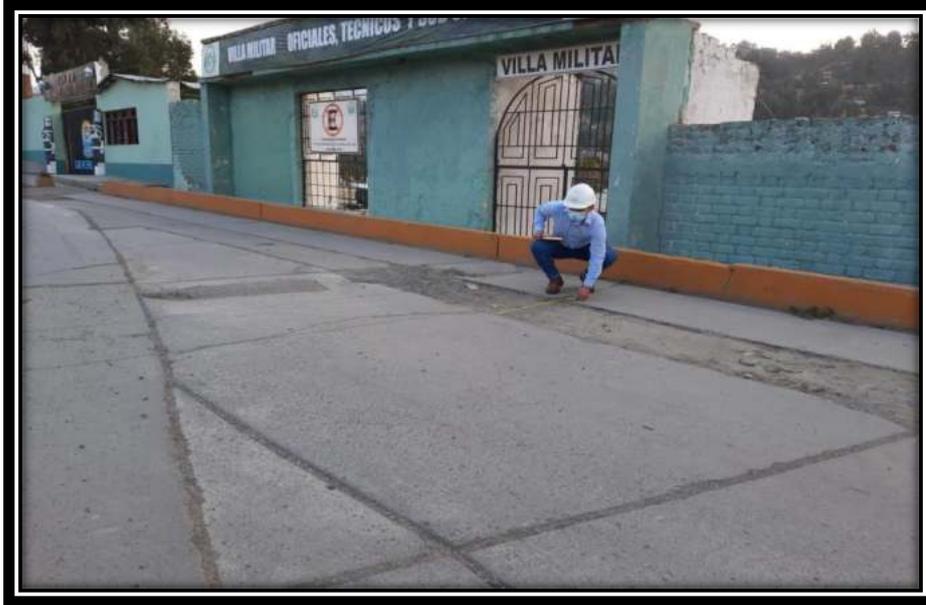
35.- FIGURA N° 26

En esta imagen se visualiza la patología de parcheo de vía con una severidad alta para lo cual tomamos medidas para analizar el porcentaje de influencia.

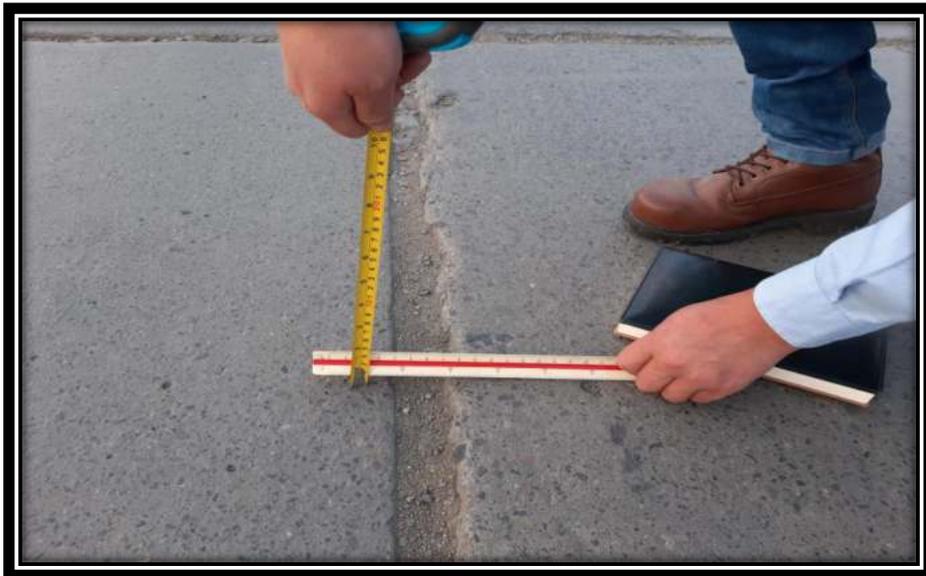
36.- FIGURA N° 27

En esta toma fotográfica se visualiza una falla de escala con severidad media.

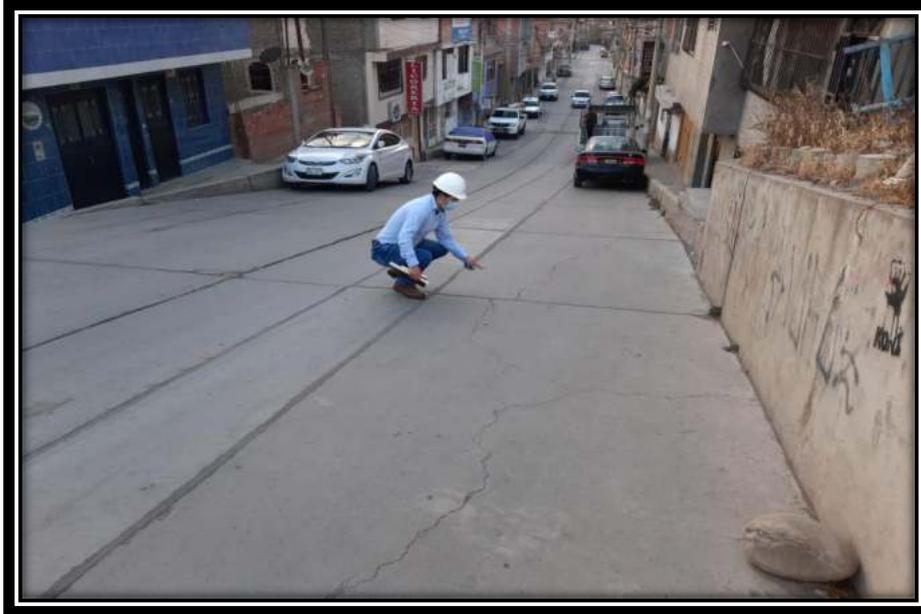
37.- FIGURA N° 28

En esta imagen se puede apreciar un paño de loza dividida de severidad baja y otro paño con grietas lineales de severidad baja.

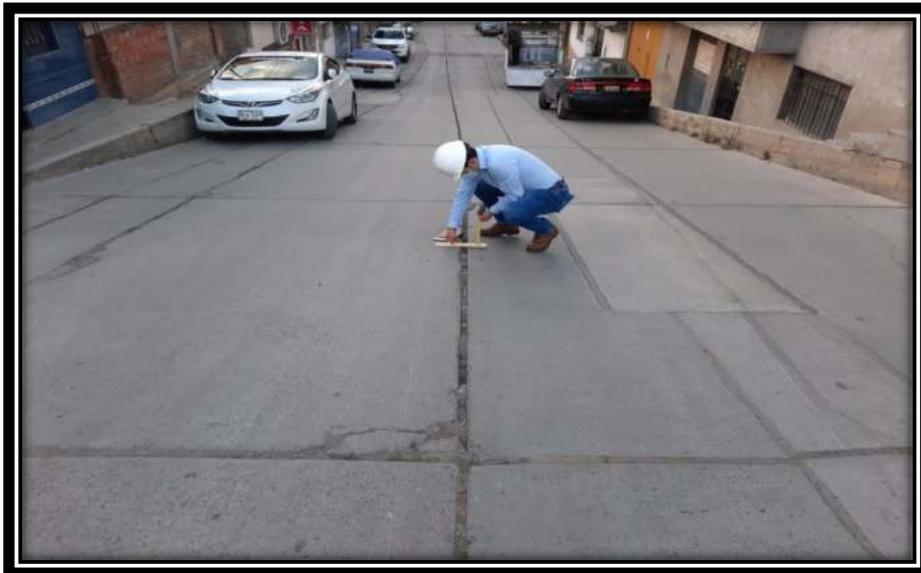
38.- FIGURA N° 29

En esta imagen se puede apreciar patologías tales como grieta de esquina y escala de severidad media y a su vez otro paño afectado por la patología de parcheo grande de severidad baja.

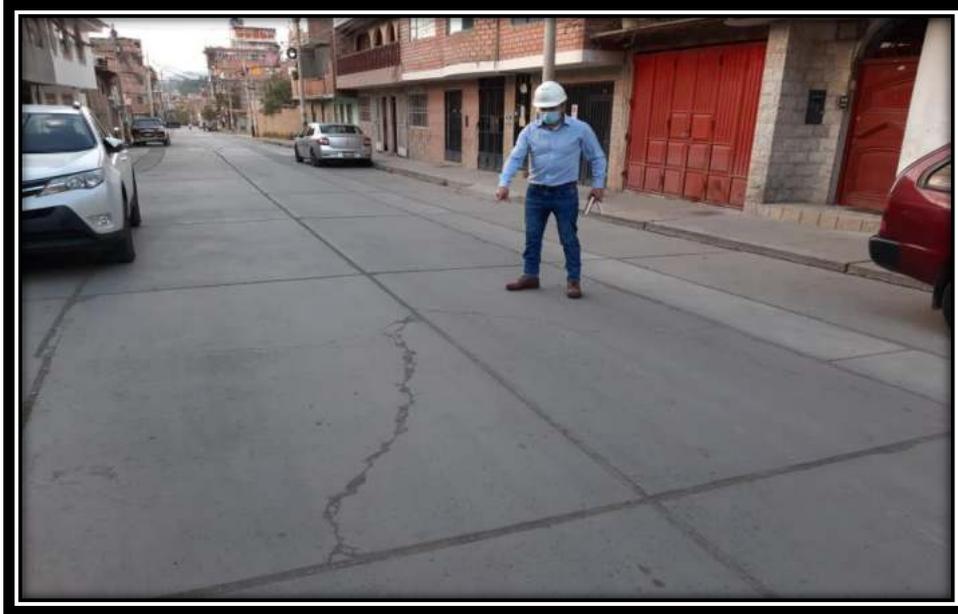
39.- FIGURA N° 30

En este tramo de la vía, se puede apreciar patologías como parcheo grande con severidad baja, grietas lineales con severidad media y loza dividida con severidad baja

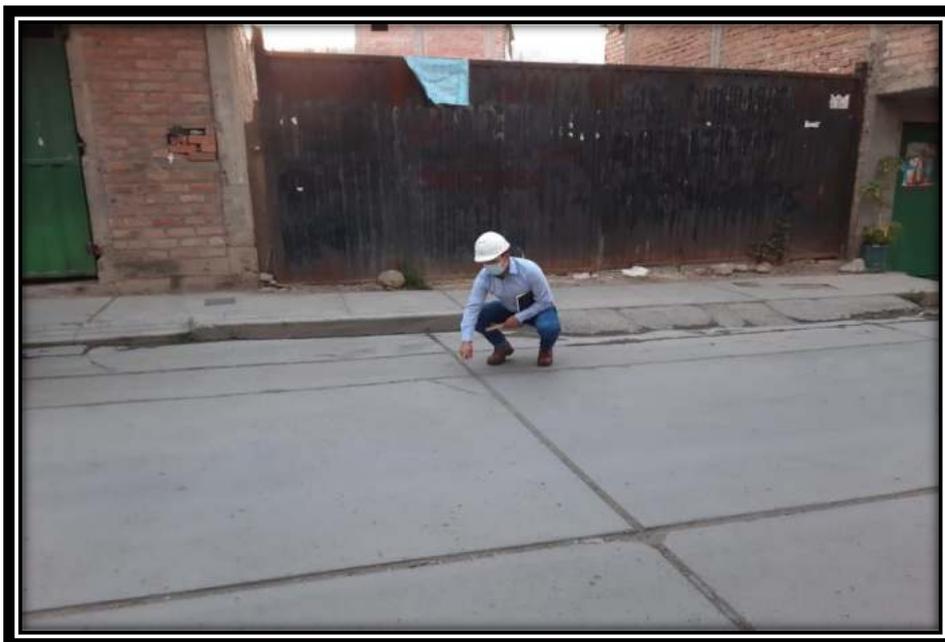
40.- FIGURA N° 31

En este tramo se pueden apreciar grietas de esquina de severidad baja y parcheo grande de severidad baja

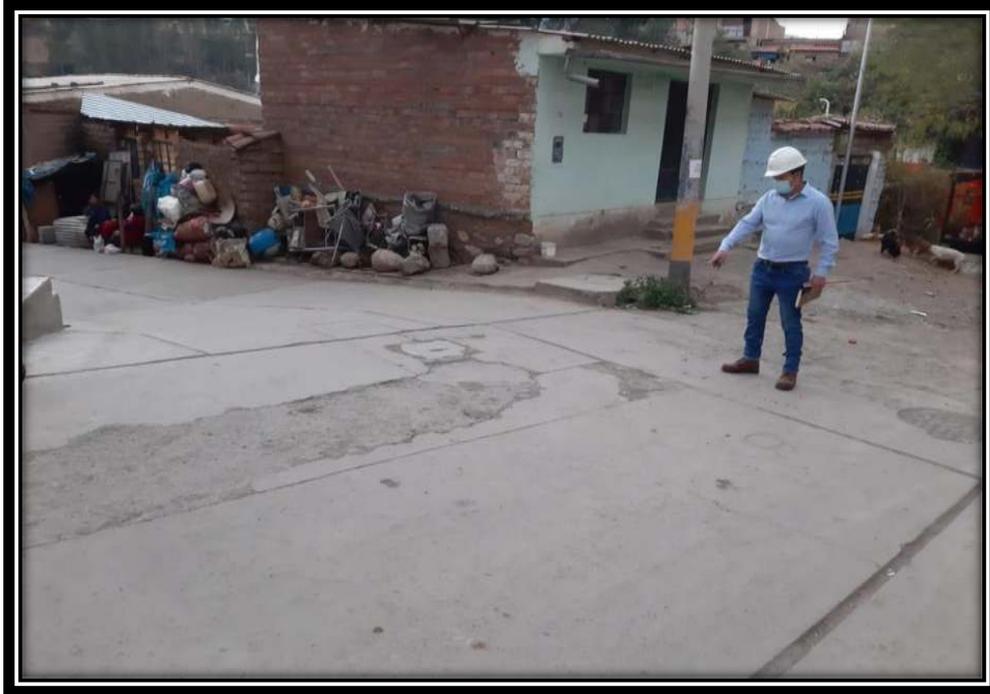
41.- FIGURA N° 32

Se observa un parcheo grande de severidad media y grietas con severidad media

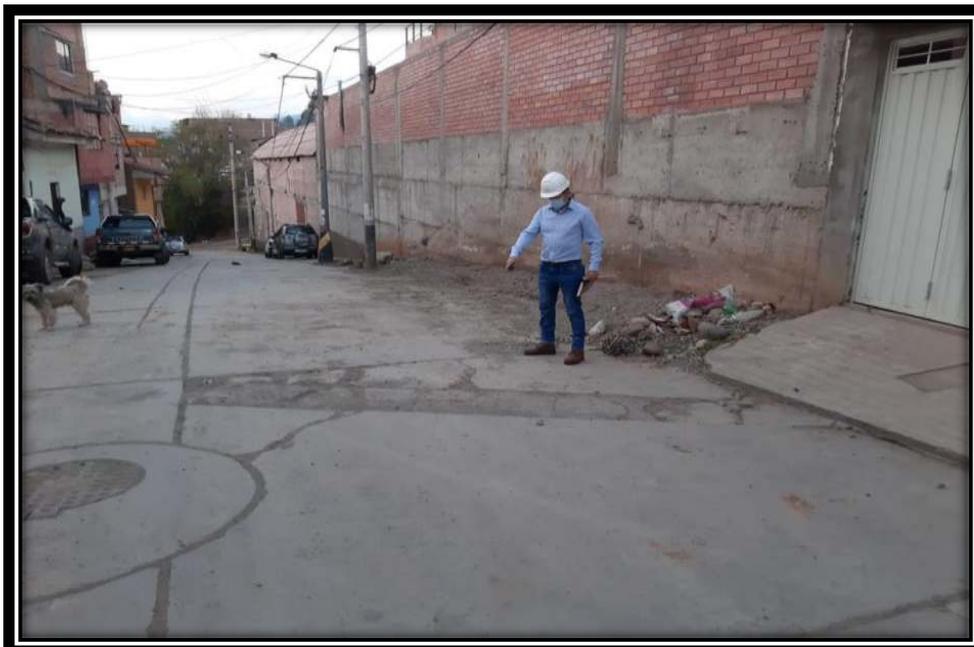
42.- FIGURA N° 33

En esta imagen se visualiza un parcheo mediano de severidad media, así mismo se visualiza grietas de esquina de severidad media

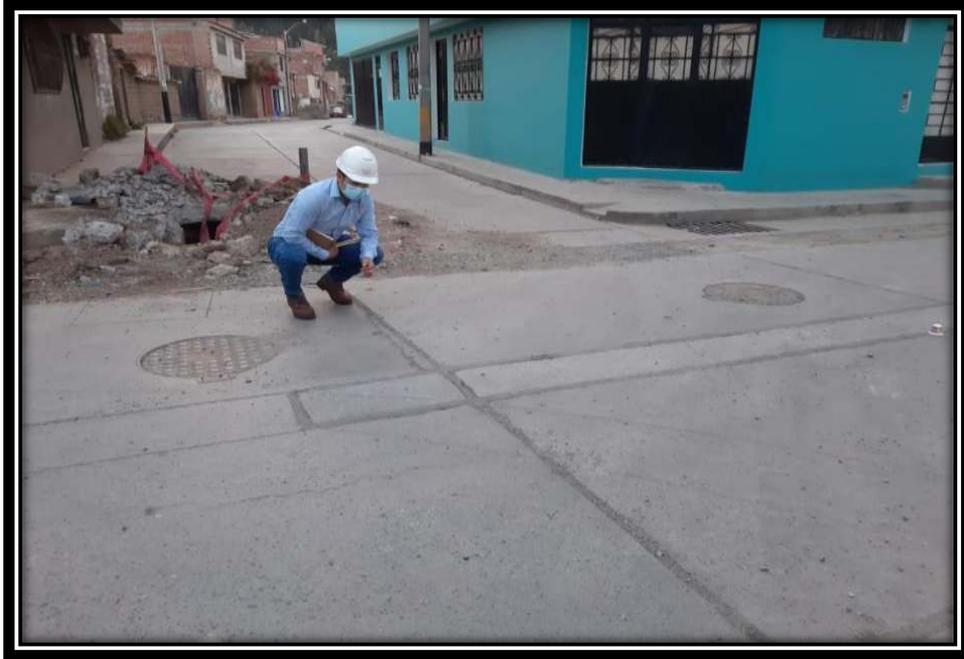
43.- FIGURA N° 34

En esta imagen se visualiza una grieta de esquina y una grieta lineal de severidad baja

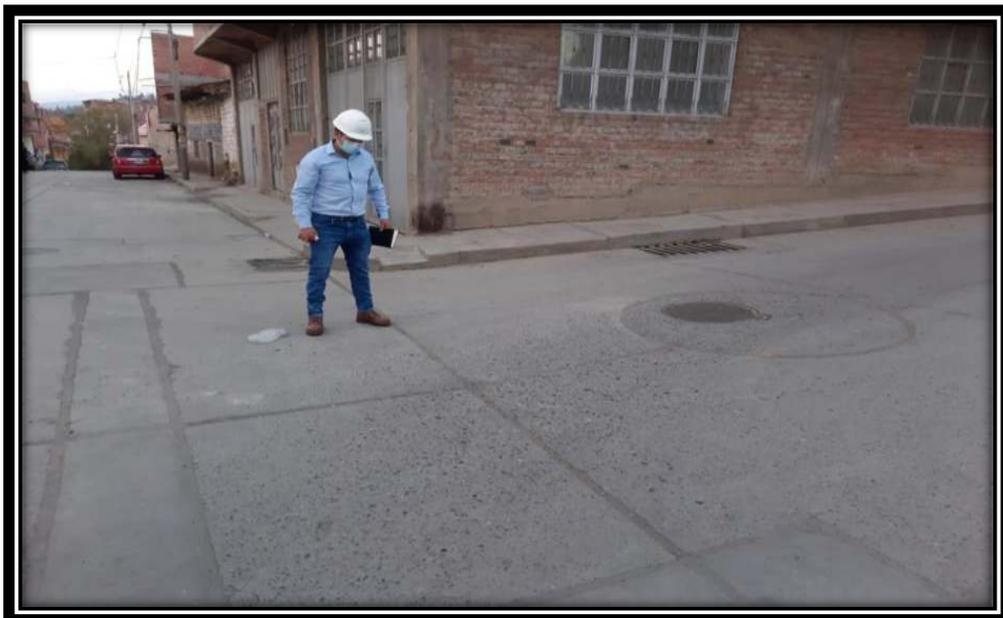
44.- FIGURA N° 35

En esta toma se observa parcheo mediano y pulimento de agregados con severidad baja para los dos.

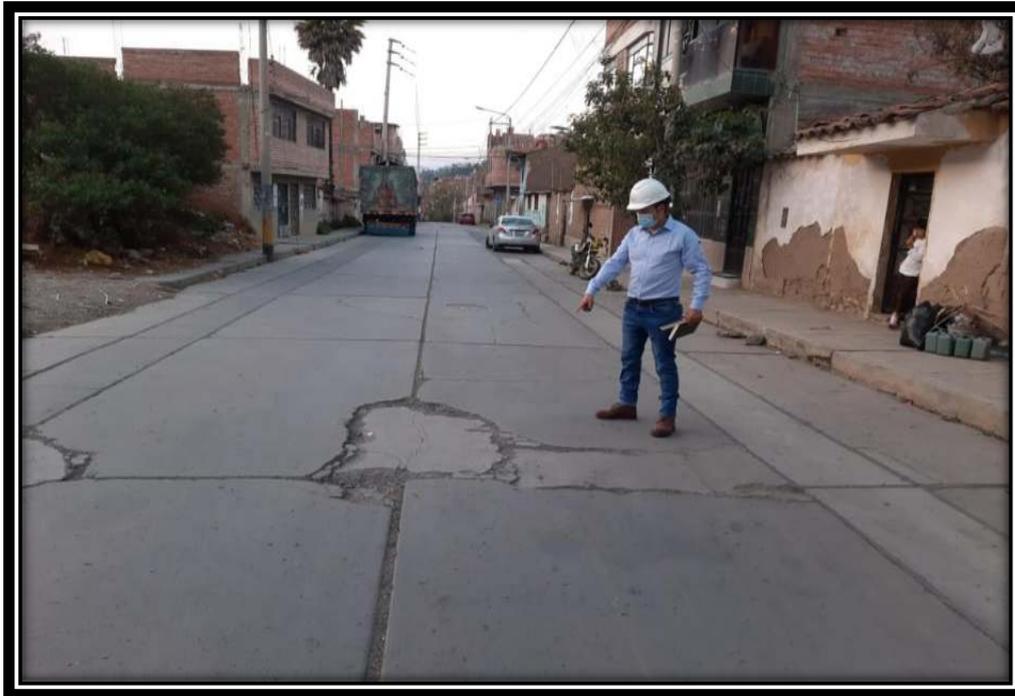
45.- FIGURA N° 36

En esta imagen podemos apreciar falla de punzonamiento parcheo grande, mediano y grieta de esquina

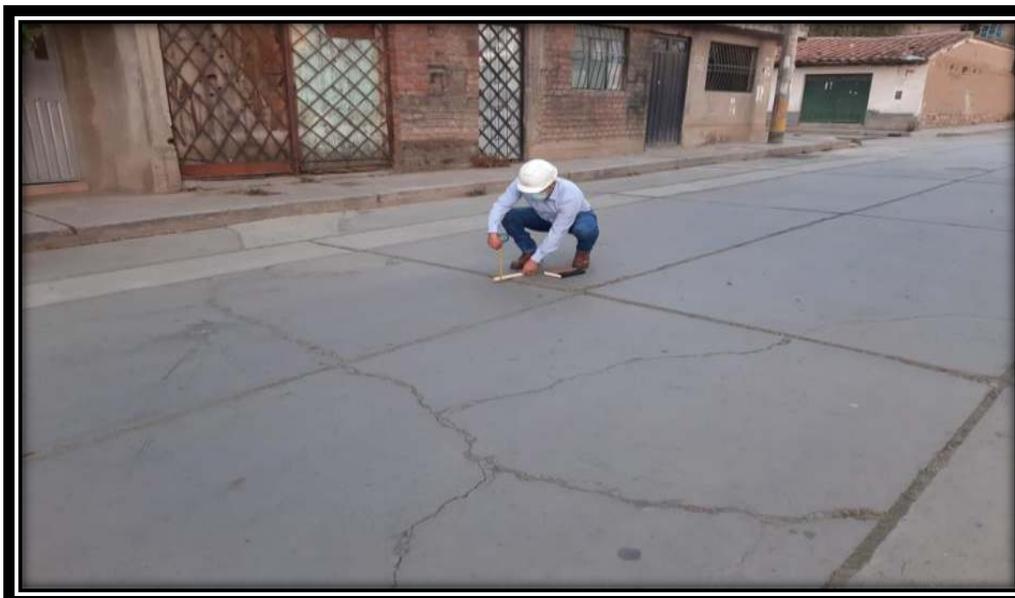
46.- FIGURA N° 37

En esta toma fotográfica se observa la falla de loza dividida con una severidad mediana.

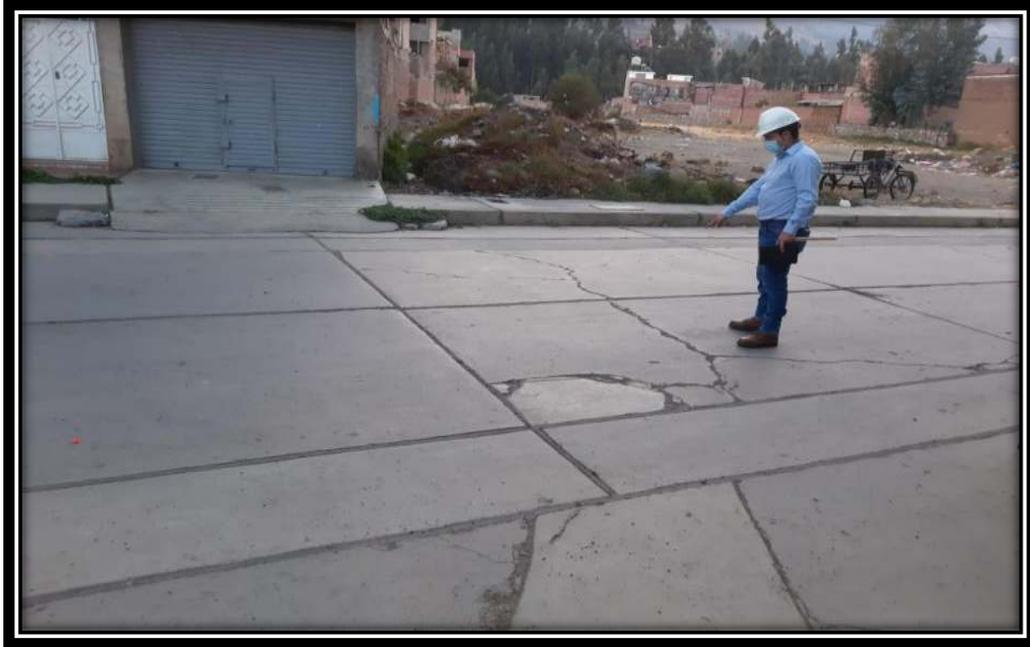
47.- FIGURA N° 38

Para esta imagen observamos una grieta de esquina con severidad alta, parcheo grande con baja y alta severidad y una grieta lineal de alta serenidad.

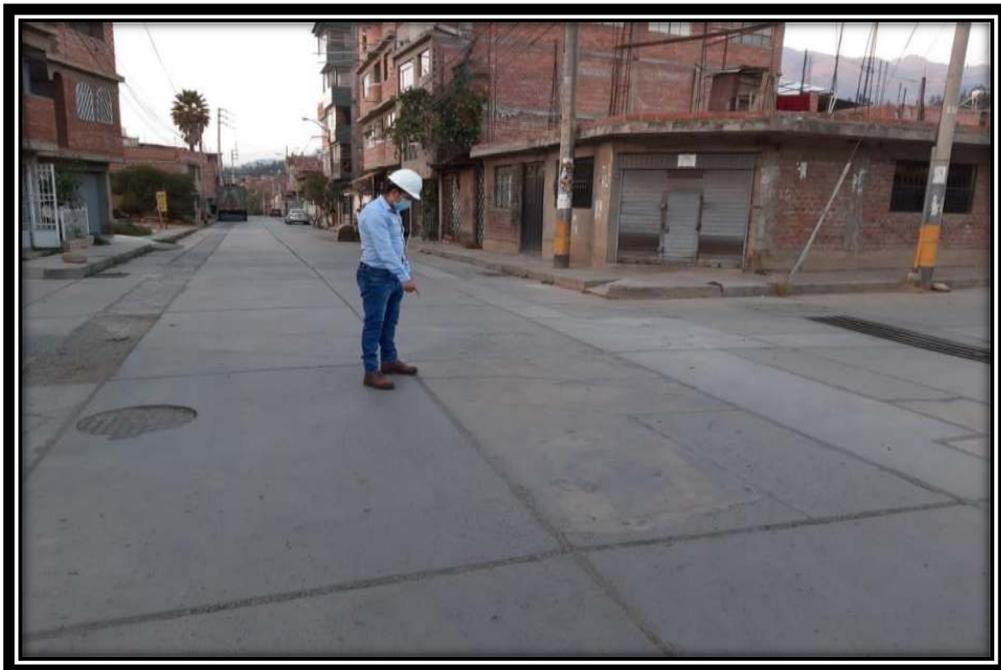
48.- FIGURA N° 39

Se observa el pulimento de agregados en todo el paño del pavimento y se califica con una severidad mediana.

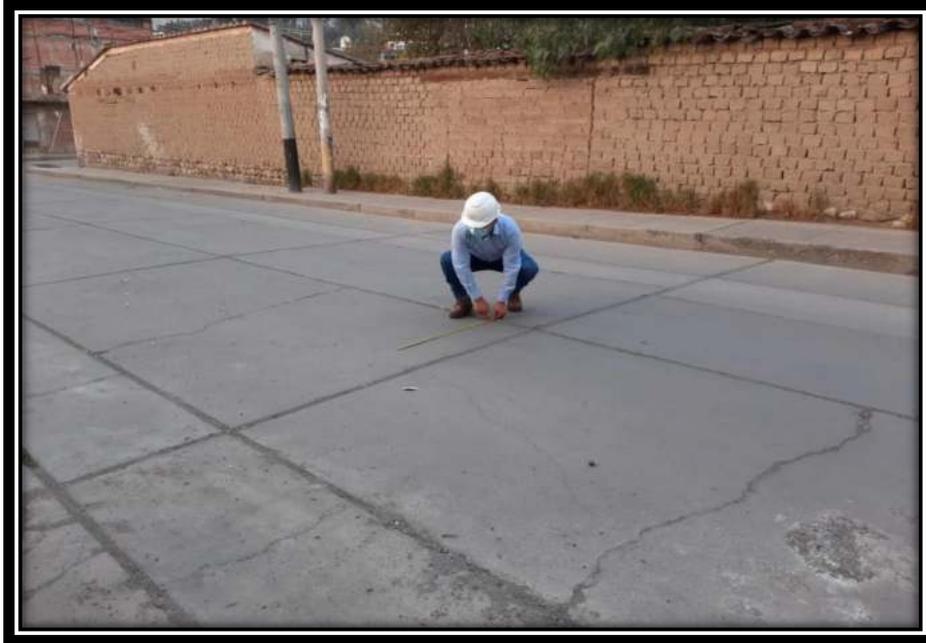
49.- FIGURA N° 40

En esta toma fotográfica se observa la grieta lineal con severidad media en todo el paño.
