**Evaluación de los componentes estructurales del
pavimento flexible de la Av. La Marina Nvo
Chimbote.**

Tesis para obtener el título profesional de Ingeniero Civil

Ruiz Torres, Jhon Mawa

2020

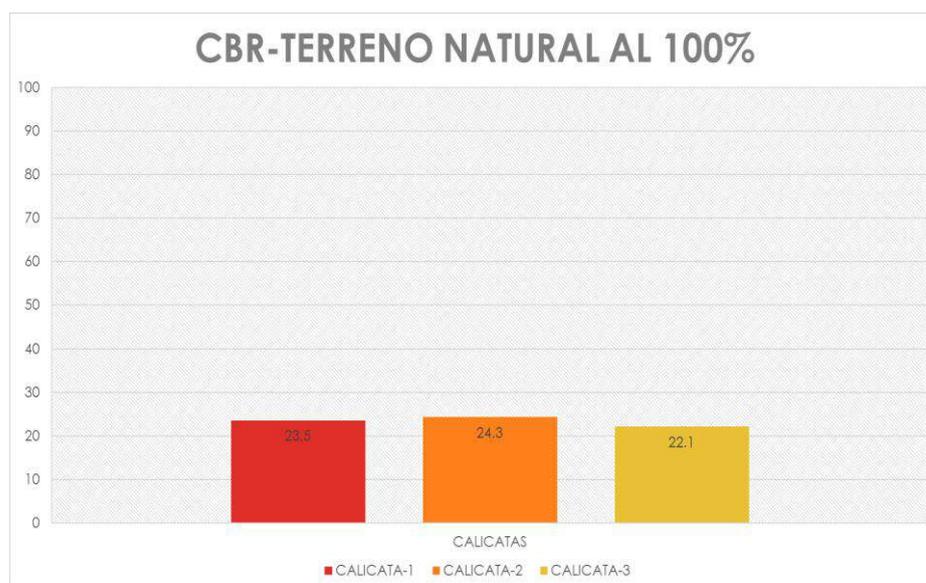
Figura 6. Resultados del CBR 100% del terreno natural

Puede verse que la capacidad de carga del suelo natural resulta uniforme no hay mucha dispersión por ser una arena fina SP, lo cual cumple con lo establecido en el reglamento que para un material sub rasante el CBR al 100% debe ser mayor a 10% y los resultados son mayores.

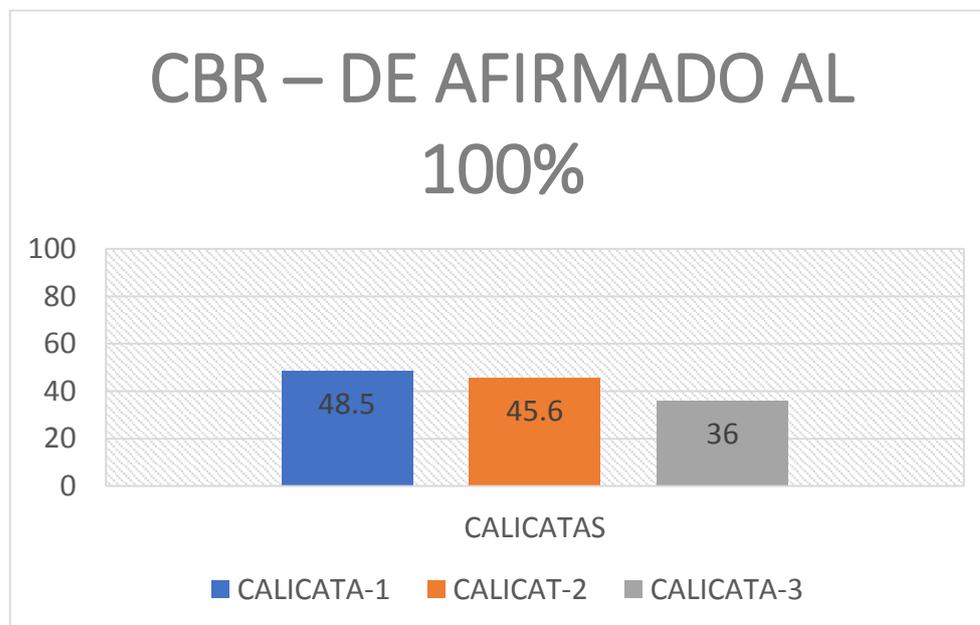
Figura 7: resultados del CBR 100% del AFIRMADO

Se puede ver que el resultado de la función de soporte del afirmado ni siquiera es uniforme, por lo cual seguro emplearon material de diferentes canteras y se conoce que la calidad de los materiales es necesario un óptimo control de calidad, obteniendo los resultados nos percatamos que el CBR de las 3 calicatas se ordenan como un material regular bajo, por lo cual un material excelente es con un CBR 80 a 100%.

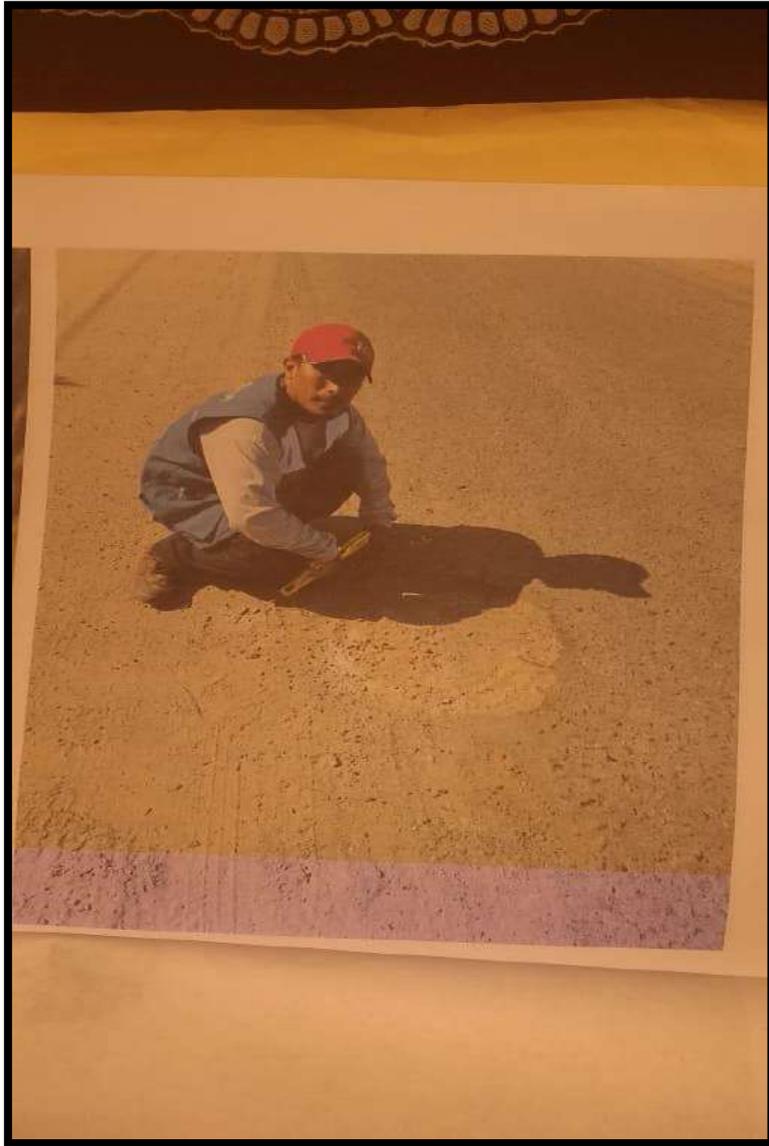
Figura 8. Tomando medidas en tres puntos distintos del pavimento, para evaluar las grietas las fisuras según el método de PCI

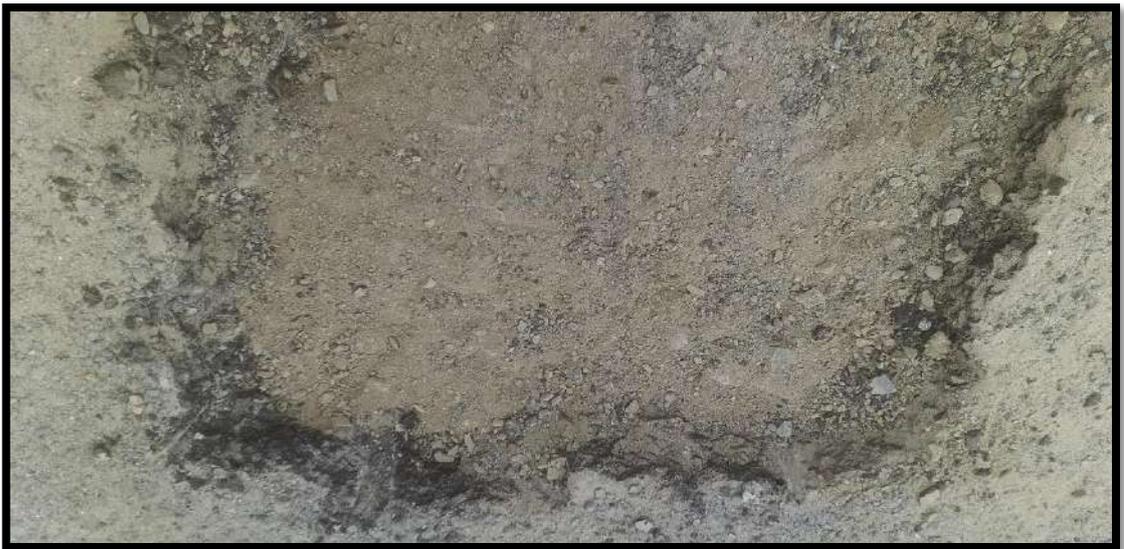
Figura 12. La medida de la carpeta es de 5 cm en la primera calicata.

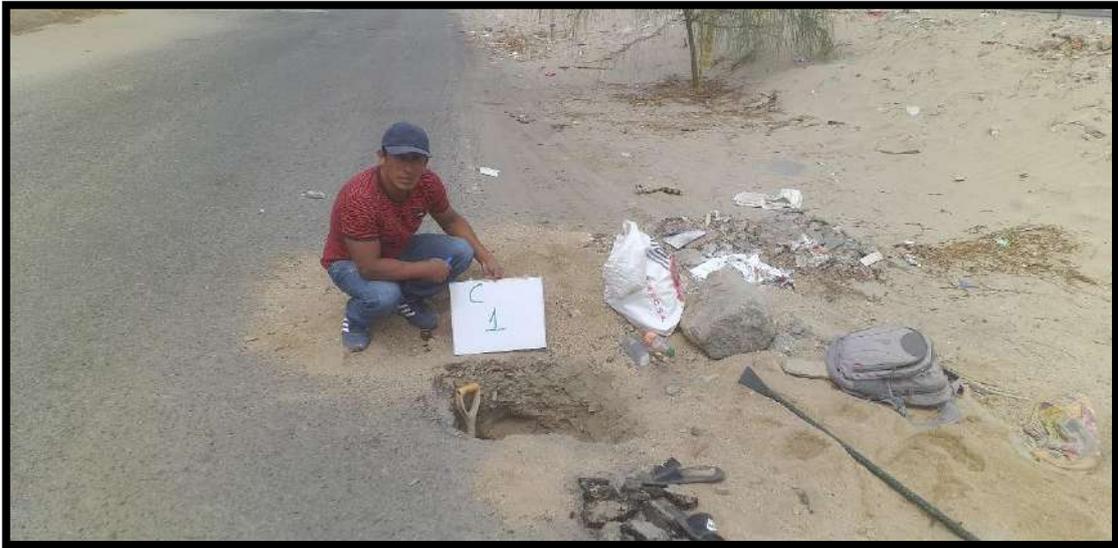
Figura 13. Al evaluar los estratos de la calicata 1
