UNIVERSIDAD SAN PEDRO

**Evaluación de patologías del pavimento rígido del cercado
de Yungay – 2020.**

Tesis para obtener el título profesional de Ingeniero Civil

Huaraz – Perú

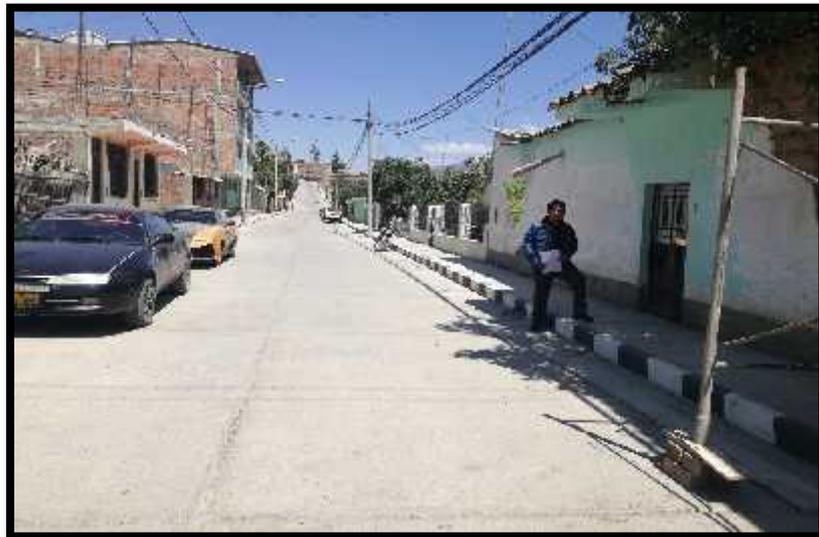
**FIGURA 18: SE OBSERVA EL PAVIMENTO RÍGIDO Y
VEREDAS DEL JR.2 DE JULIO
FUENTE: EL AUTOR**

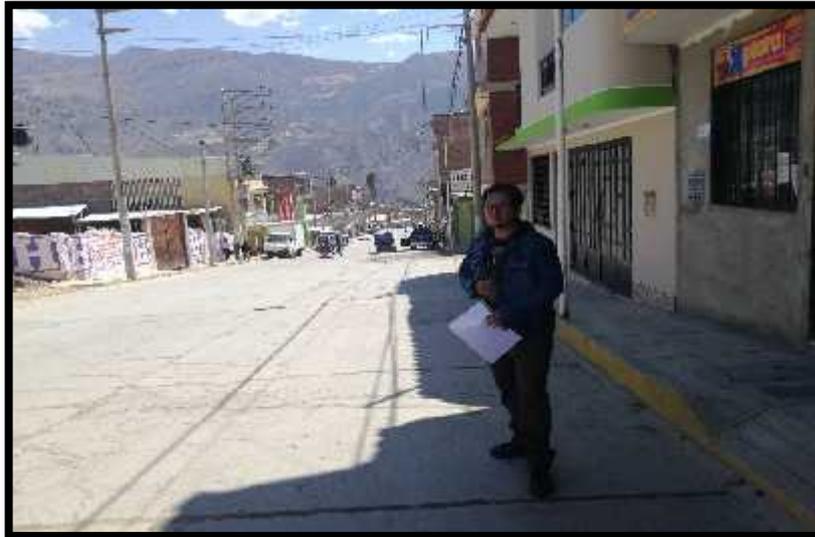
FIGURA 19: VISTA DEL TIPO DE FALLA LOSA DIVIDIDA Y GRIETA LINEAL RESPECTIVA EN AV.28 DE JULIO
FUENTE: EL AUTOR

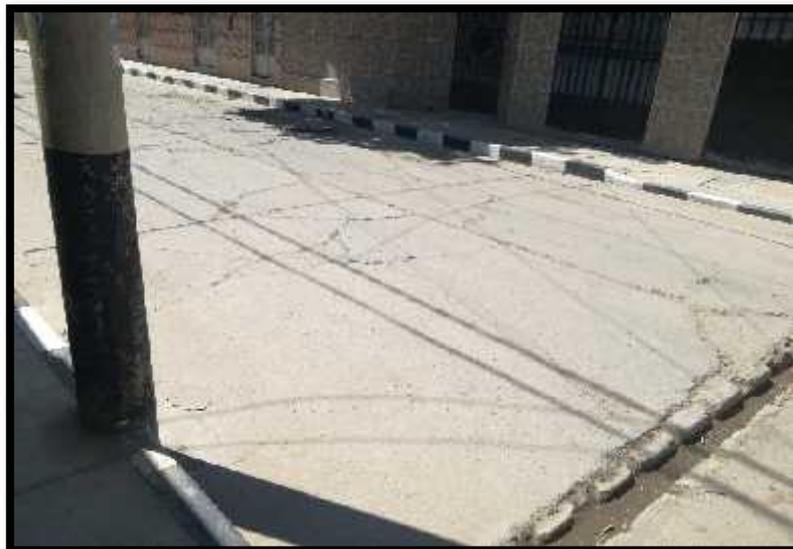
FIGURA 20: VISTA DEL TIPO DE FALLA LOSA DIVIDIDA Y GRIETA LINEAL RESPECTIVA EN JR.MIGUEL GRAU
FUENTE: EL AUTOR

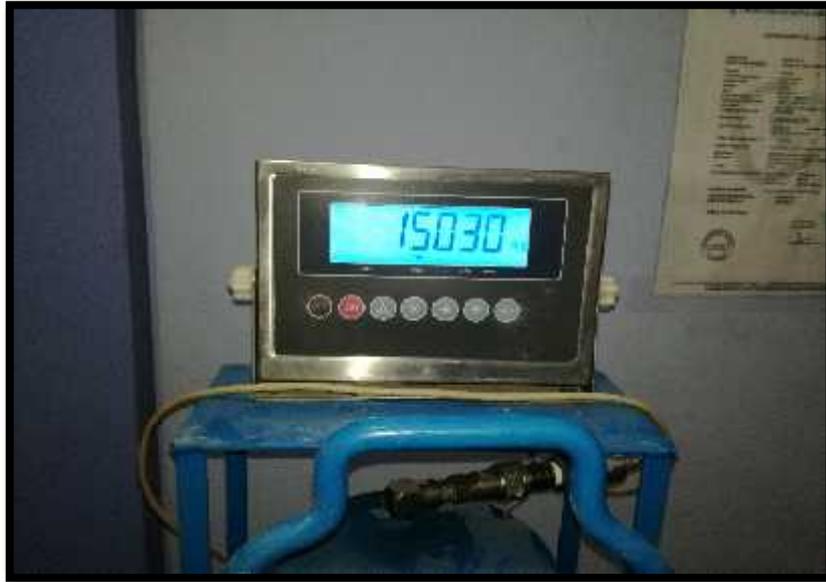
FIGURA 39: SE REALIZO LA RUPTURA DE LA PRIMERA MUESTRA, ESTA NOS DIO EL VALOR DE $M1=15030$ KG, LA PRIMERA MUESTRA DE LA AV.28 DE JULIO.
FUENTE: EL AUTOR

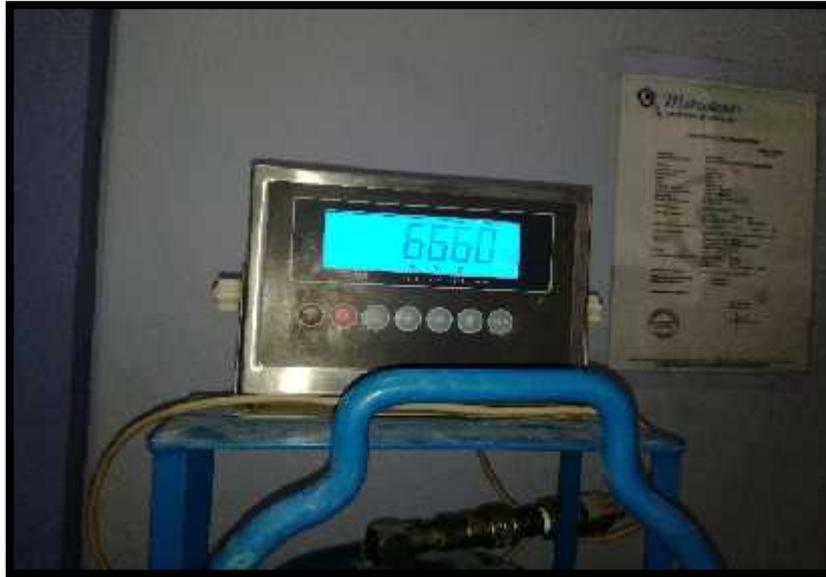
FIGURA 45: SE REALIZO LA RUPTURA DE LA TERCERA MUESTRA, ESTA NOS DIO EL VALOR DE $M_2=6,660$ KG, LA PRIMERA MUESTRA DE LA AV.ARIAS GRAZZINI NORTE
FUENTE: EL AUTOR

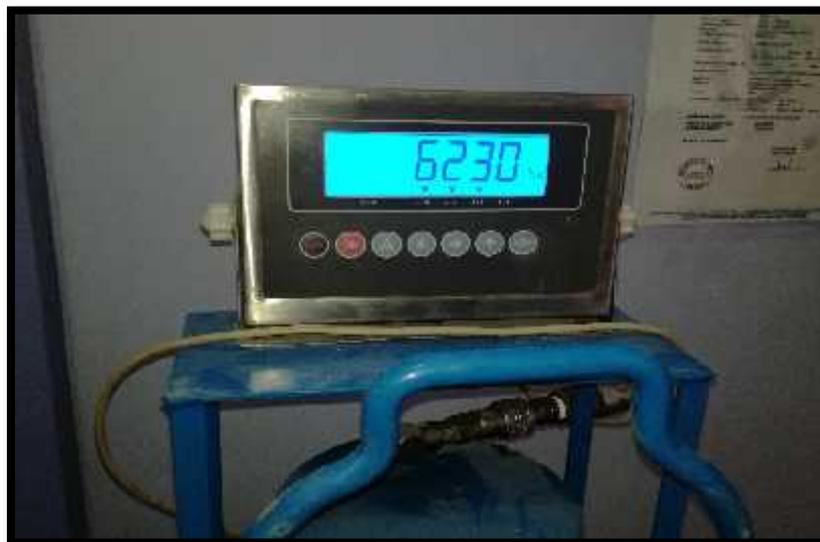
FIGURA 48 SE REALIZO LA RUPTURA DE LA CUARTA MUESTRA, ESTA NOS DIO EL VALOR DE $M_2=6,230$ KG, LA PRIMERA MUESTRA DE LA AV.ARIAS GRAZZINI NORTE
FUENTE: EL AUTOR
