**NIVEL DE INCIDENCIAS DE LA PATOLOGIAS EN EL PAVIMENTO
FLEXIBLE DE LA CALLE MARÍA AUXILIADORA DEL ASENTAMIENTO
HUMANO SÁNCHEZ CERRO – DISTRITO DE SULLANA - PROVINCIA DE
SULLANA – PIURA.**

TESIS PARA OBTENER EL TÍTULO DE INGENIERÍA CIVIL

LUIS MINORU TOSHIRO KOJIRA NINATANTA

2020

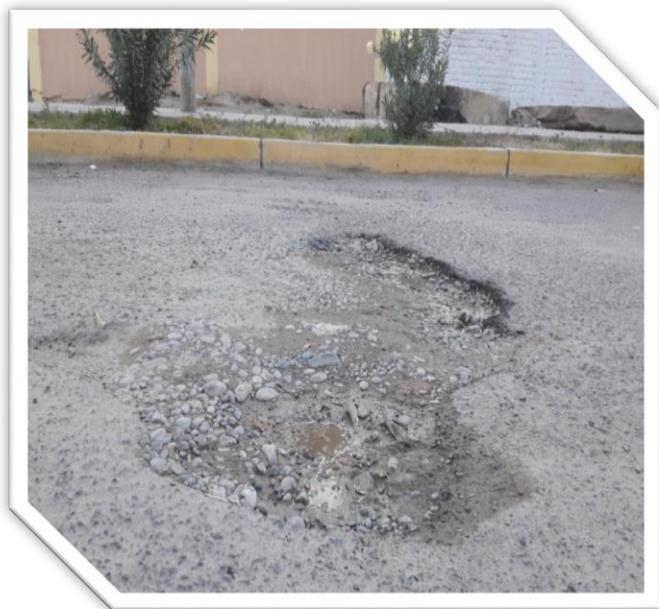
Figura N° 8 – ASENTAMIENTO N° 1

Esta patología se encuentra en el Tramo 1 que comprende la cuadra 4 de la calle María Auxiliadora (cerca transversal San Pablo), podemos observar un asentamiento en dicha calle con una medida de 1.05 mt. de largo, 50 cm. de ancho y 9 cm. de espesor.

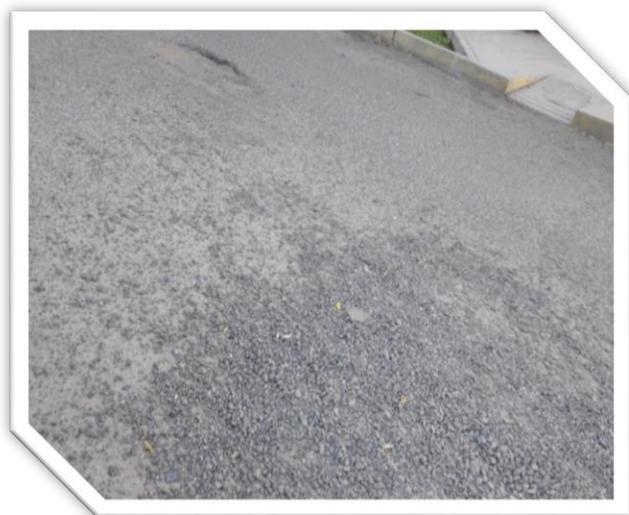
Figura N° 9 – PERDIDA DE FINOS – PELADURA N°1

Esta patología se encuentra en el Tramo 3, que comprende la cuadra 6 de la calle María Auxiliadora (entre transversal San Toribio), podemos observar una pérdida de finos en dicha calle con una un nivel de severidad alto.

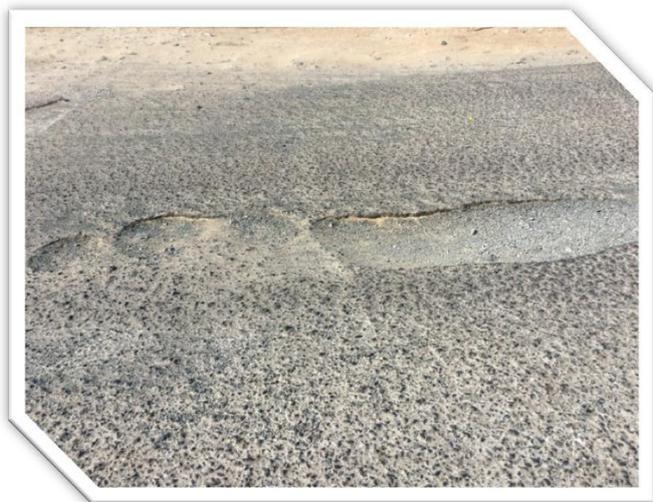
Figura N° 10 – BACHE SUPERFICIAL

Esta patología se encuentra en el Tramo 4 que comprende la cuadra 7 de la calle María Auxiliadora (entre transversal San Marcelo), podemos observar un bache en dicha calle con una medida de 85 cm. de largo, 30 cm. de ancho

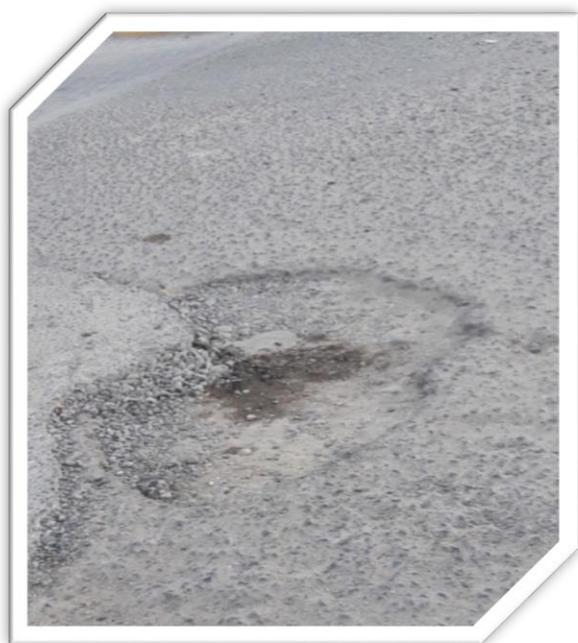
Figura N° 11 – ASENTAMIENTO N° 2

Esta patología se encuentra en el Tramo 6 que comprende la cuadra 9 de la calle María Auxiliadora (cerca transversal San Miguel), podemos observar un asentamiento en dicha calle con una medida de 82 cm. de largo, 35 cm. de ancho y 5 cm. de espesor. Tiene un nivel de severidad medio

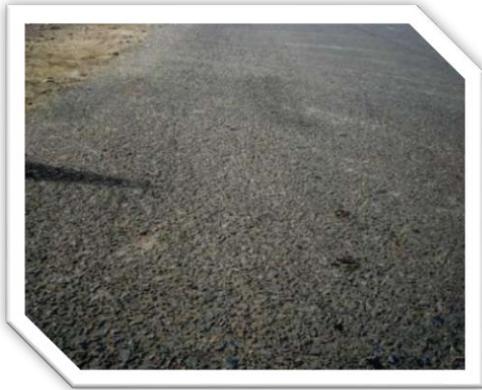
Figura N° 12 – PERDIDA DE FINOS – PELADURA N° 2

Esta patología se encuentra en el Tramo 8 que comprende la cuadra 11 de la calle María Auxiliadora, podemos observar un asentamiento en dicha calle con un nivel de severidad medio

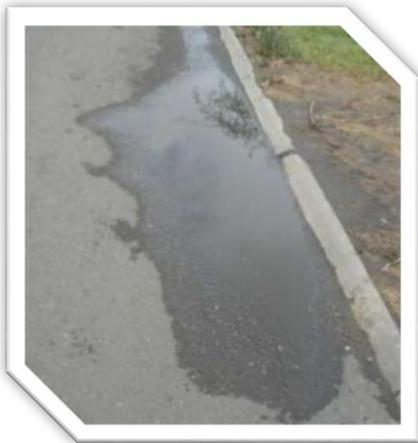
Esta patología se encuentra en Tramo 3, que comprende la cuadra 6 de la calle María Auxiliadora. Se observa el empozamiento de agua en la pista producto de este tipo de falla.
