**“Evaluación del estado actual del pavimento rígido de la calle  
Jorge Chávez para su rehabilitación proponiendo como  
alternativa de solución sobrecapa de refuerzo”**

**Tesis para obtener el título Profesional de ingeniero civil**

**Sullana –Perú**

**2020**

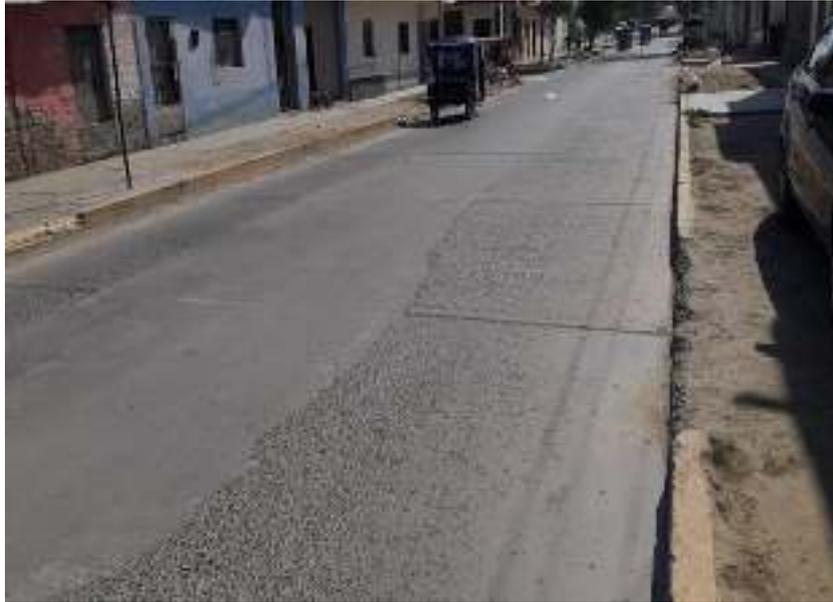
Figura N°25 cuadra 1 de la calle Jorge Chávez entre calles Atahualpa, La Brea y Brazil  
Fuente: Elaboración Propia

<b>Descripción:</b>	calle principal
<b>Características:</b>	<p>Presenta diversas fallas es una calle de gran circulación vehicular.</p>

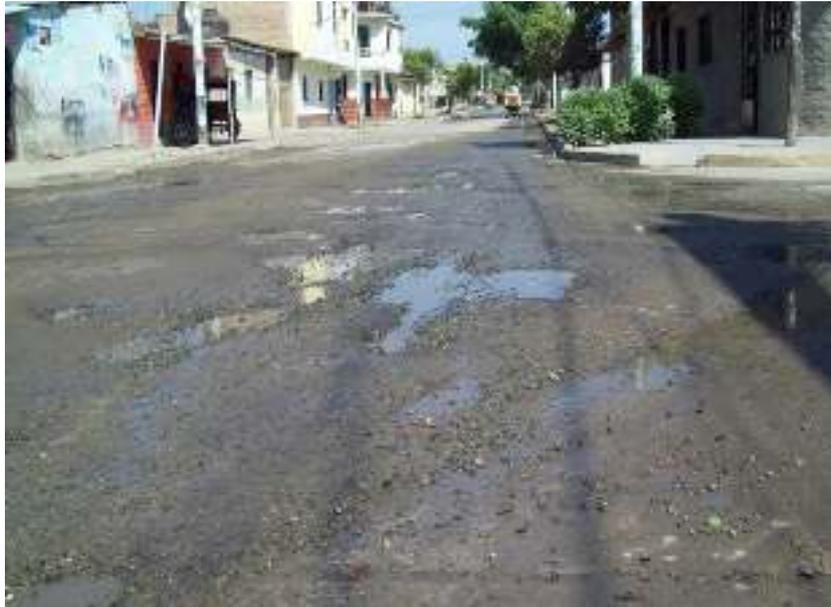
Figura N°26: Cuadra 2 de la Calle. Jorge Chávez entre calles Brazil y Pariñas  
Fuente: Elaboración Propia

<p><b>Descripción:</b></p>	<p>calle principal</p>	
<p><b>Características:</b></p>	<p>Presenta diversas fallas es una calle de gran circulación vehicular.</p>

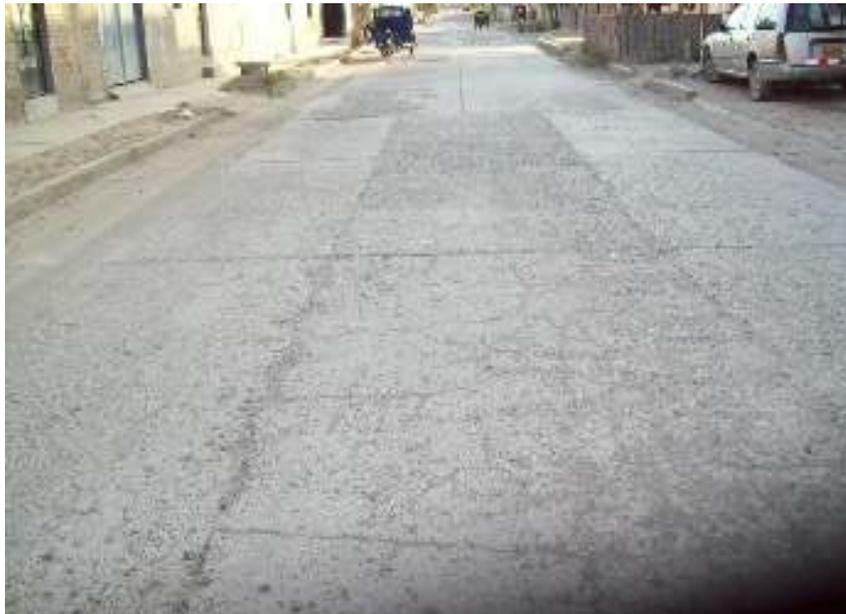
Figura N°27: Cuadra 3 de la Calle. Jorge Chávez entre calles Pariñas y Vichayal  
Fuente: Elaboración Propia

<b>Descripción:</b>	calle principal
<b>Características:</b>	<p>Presenta diversas fallas es una calle de gran circulación vehicular.</p>

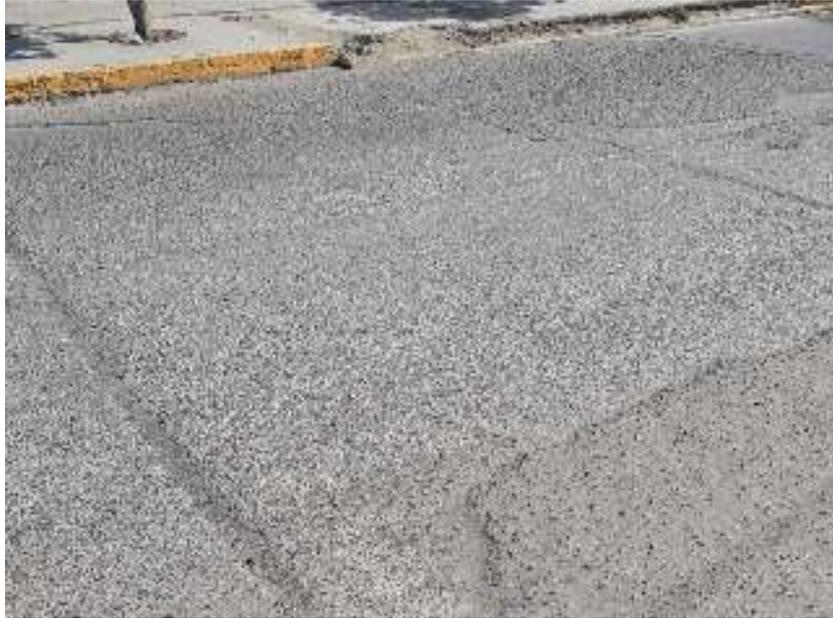
Figura 28: Calle. **Jorge Chávez tramo 1**, Pulimiento de Agregados y Parche  
Fuente: Elaboración Propia

<b>Descripción:</b>	Jorge Chávez <b>TRAMO 1</b>
<b>Características:</b>	<p>Presenta diversas fallas como el pulimiento de agregados y presenta un parche de un área aproximada a 4 m<sup>2</sup></p>

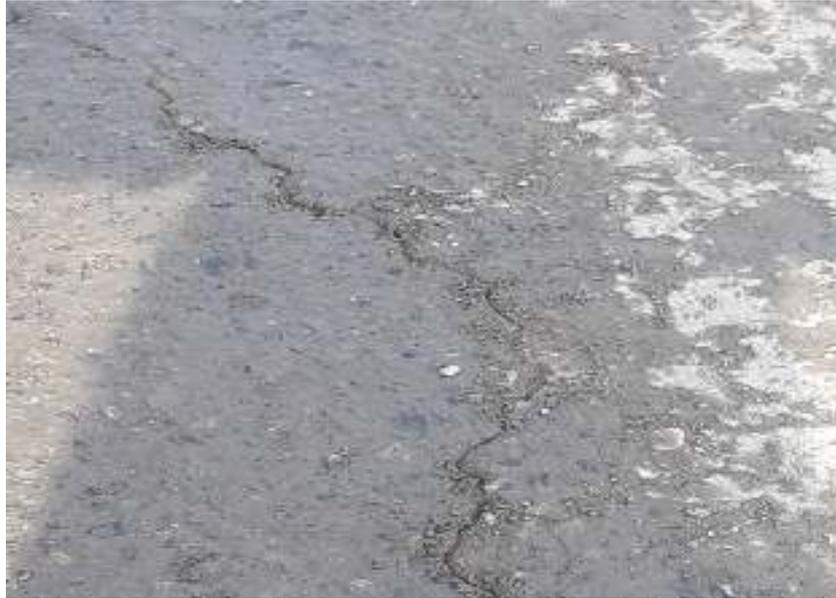
Figura 29: Calle. **Jorge Chávez tramo 1**, Grietas longitudinales  
Fuente: Elaboración Propia

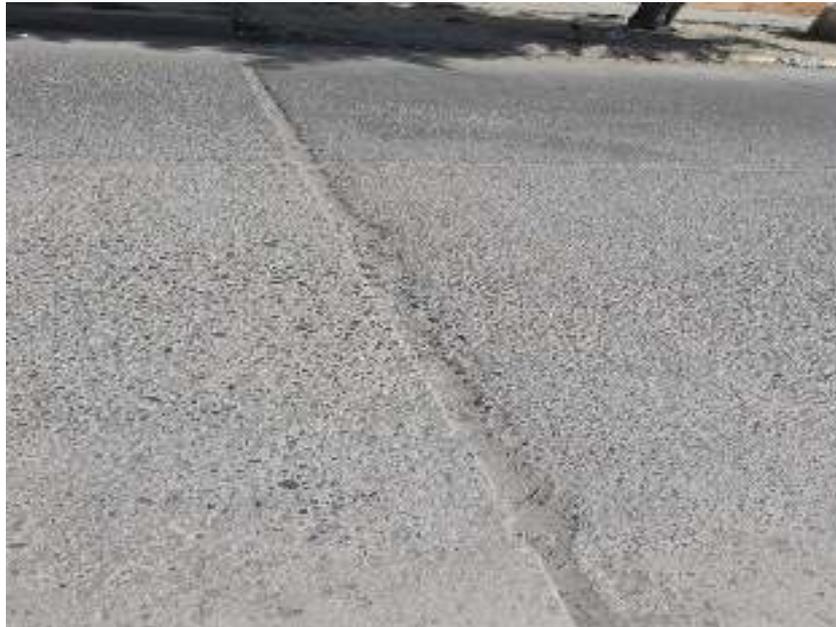
Figura 30: Calle. **Jorge Chávez tramo 1**, Junta de sello de daños  
Fuente: Elaboración Propia

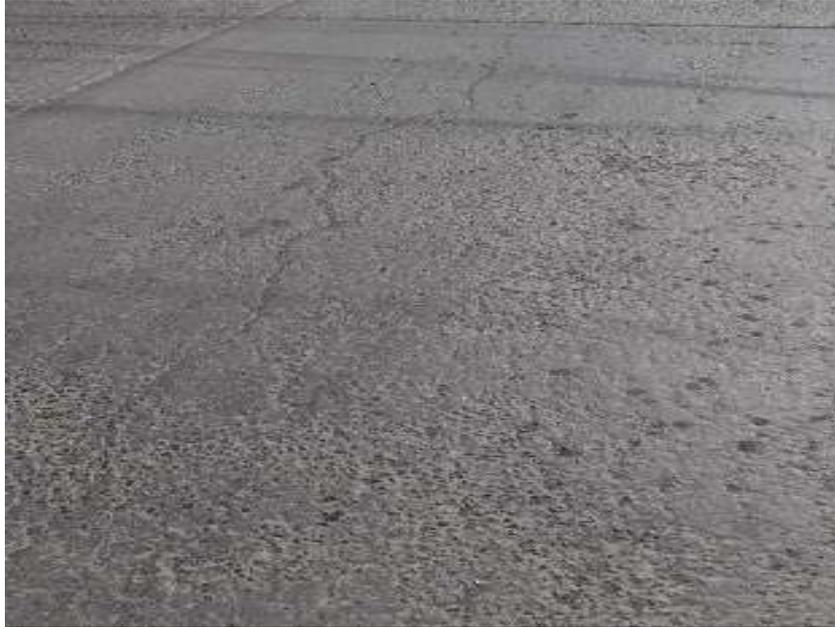
Figura 31: Calle. **Jorge Chávez tramo 2**, Grietas Longitudinales y Popouts  
Fuente: Elaboración Propia

<b>Descripción:</b>	Jorge Chávez <b>TRAMO 2</b>
<b>Características:</b>	<p>Presenta diversas fallas como grietas longitudinales (derecha arriba) y popouts (derecha abajo)</p>

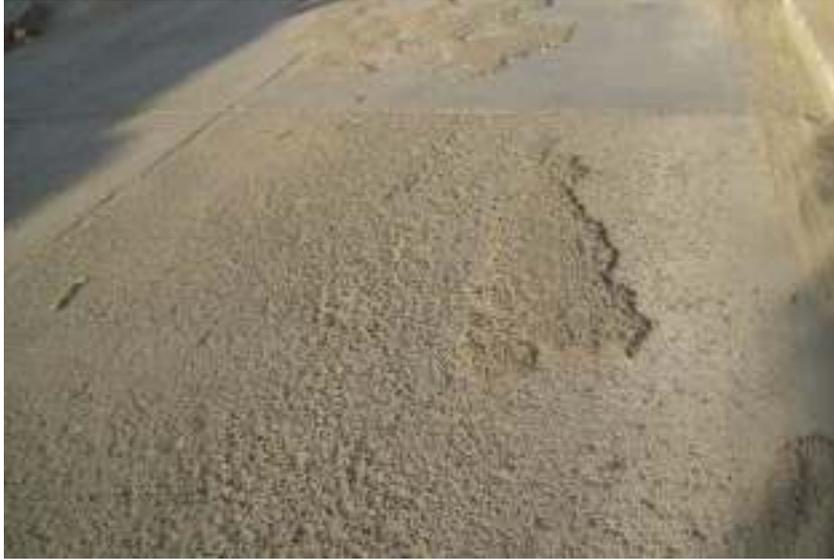
**Figura 32:** Calle. **Jorge Chávez tramo 2**, pulimento de agregados  
Fuente: Elaboración Propia

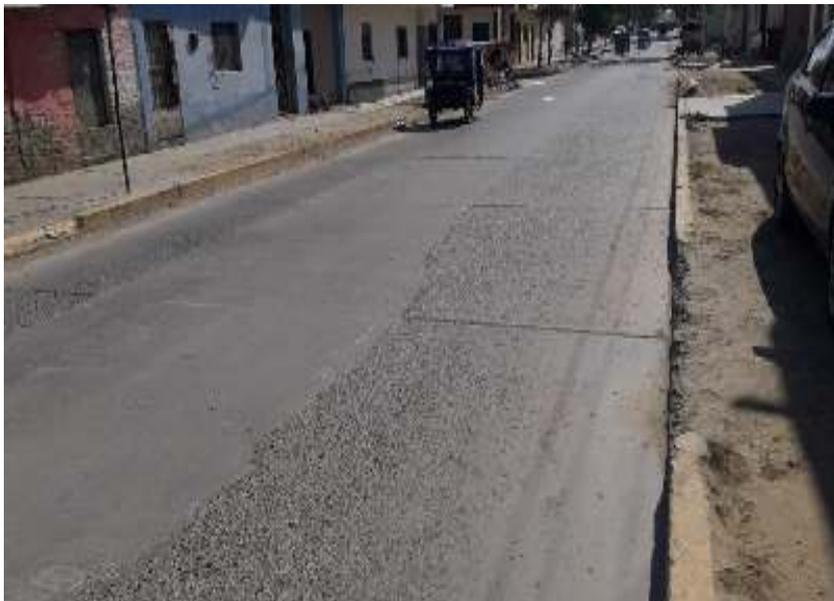
**Figura 33:** Calle. **Jorge Chávez tramo 2**, Parche  
Fuente: Elaboración Propia

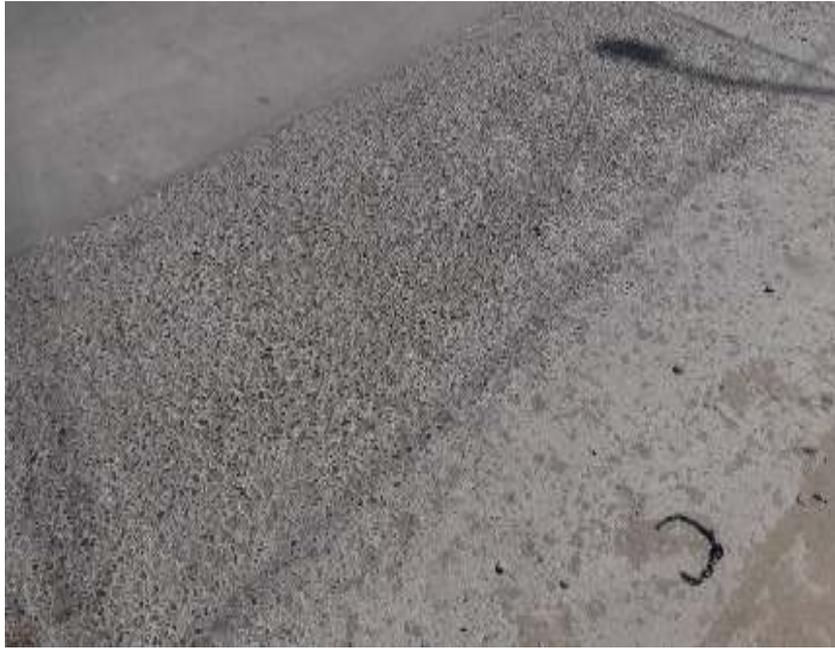
Figura 34: Calle. **Jorge Chávez tramo 3, Pulimento de Agregados**  
Fuente: Elaboración Propia

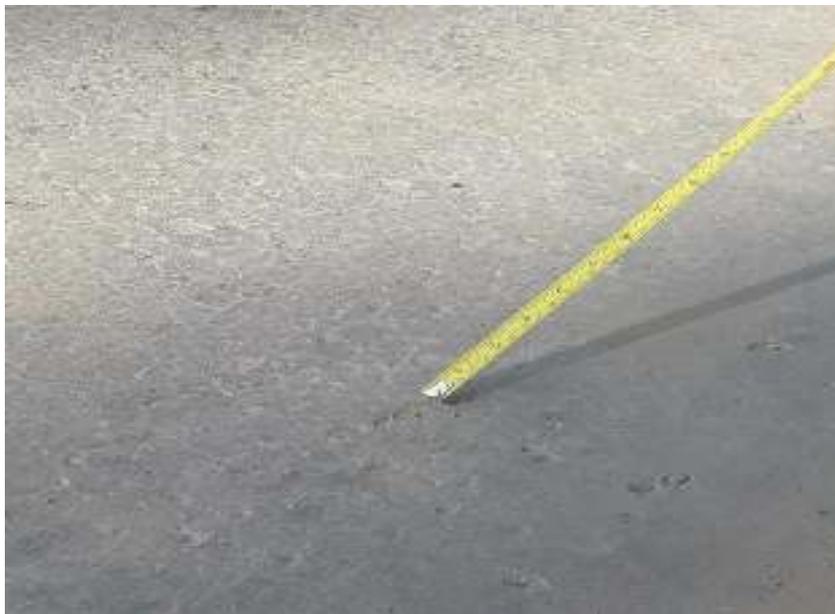
Figura 35: Calle. **Jorge Chávez tramo 3, Popouts**  
Fuente: Elaboración Propia

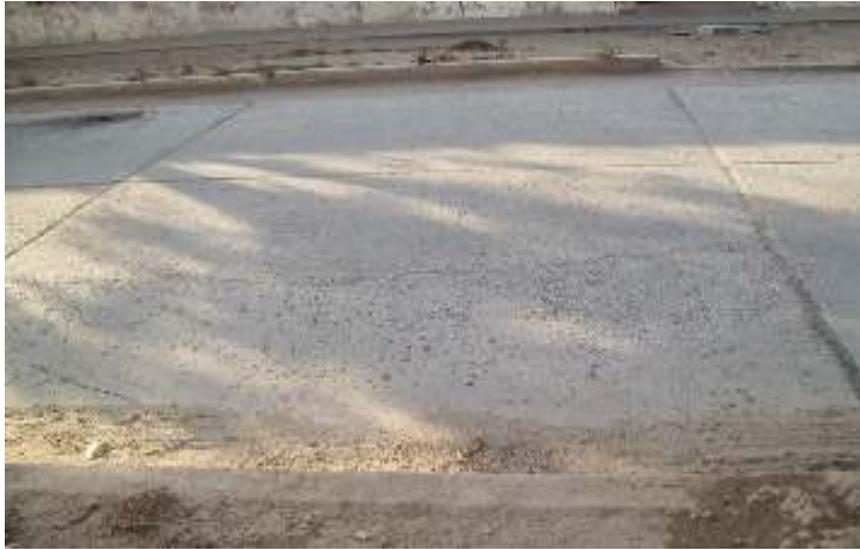
Figura 36: Calle. **Jorge Chávez tramo 3, Grietas Longitudinales**  
Fuente: Elaboración Propia

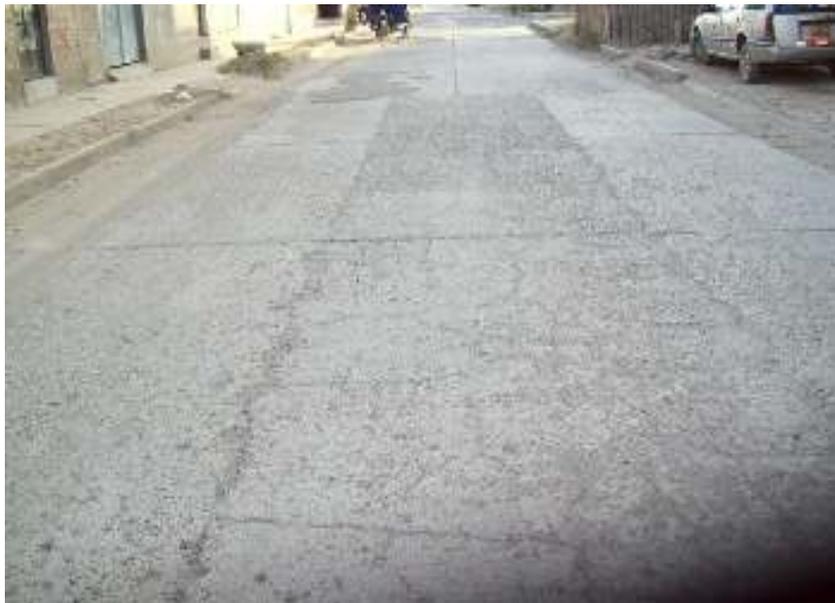
Figura 37: Calle. **Jorge Chávez tramo 3, Parche**  
Fuente: Elaboración Propia
