“Evaluación de la vulnerabilidad sísmica de las viviendas del AAHH

Vista Alegre – Casma 2021”.

Tesis para obtener el título profesional de Ingeniero Civil

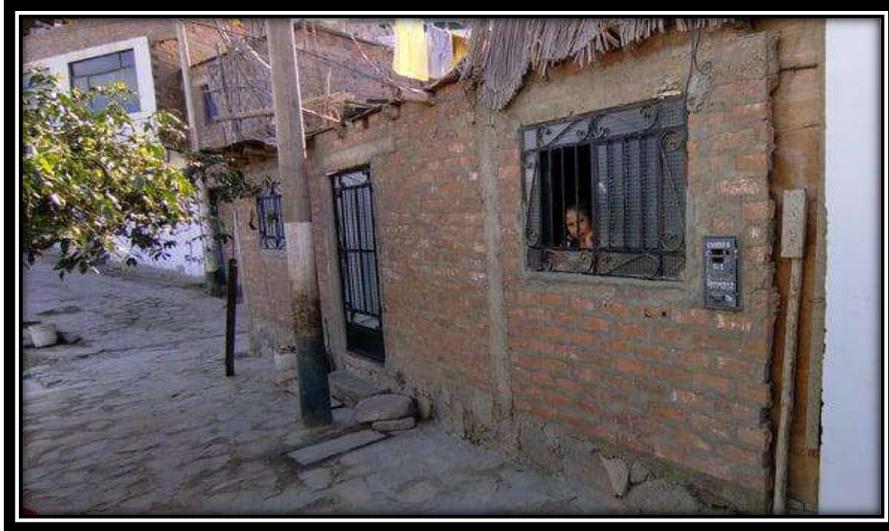
- ✓ 10 de 13 viviendas presentan principalmente daños en sus columnas y vigas, por la falta de un profesional al momento de la construcción, como consecuencia podemos encontrar vigas cortas y falta de columnas.

Figura 25: fachada de vivienda sin columna.

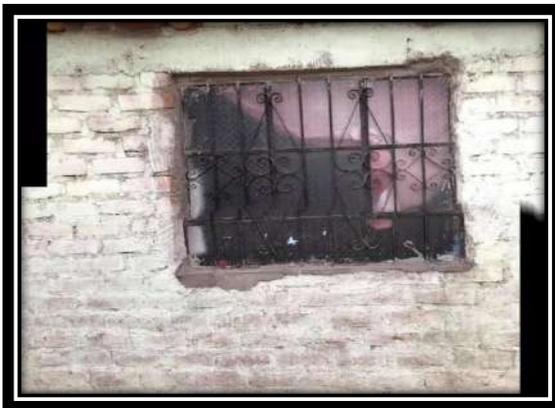
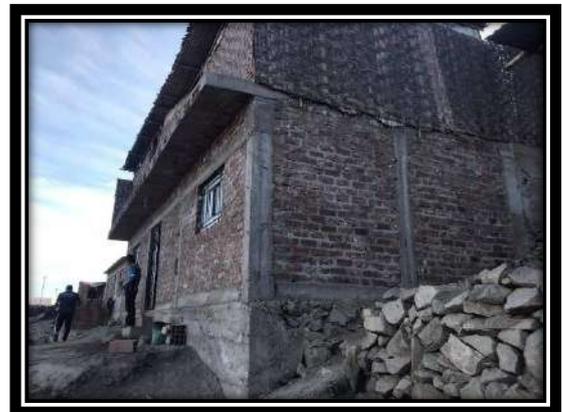
- ✓ 9 de 13 viviendas tienen daño principalmente en muros a consecuencia del salitre y por colocar ventanas rompiendo los muros de forma artesanal dejando como consecuencia muros inestables.

Figura 26 y 27: Viviendas con daño en los muros.

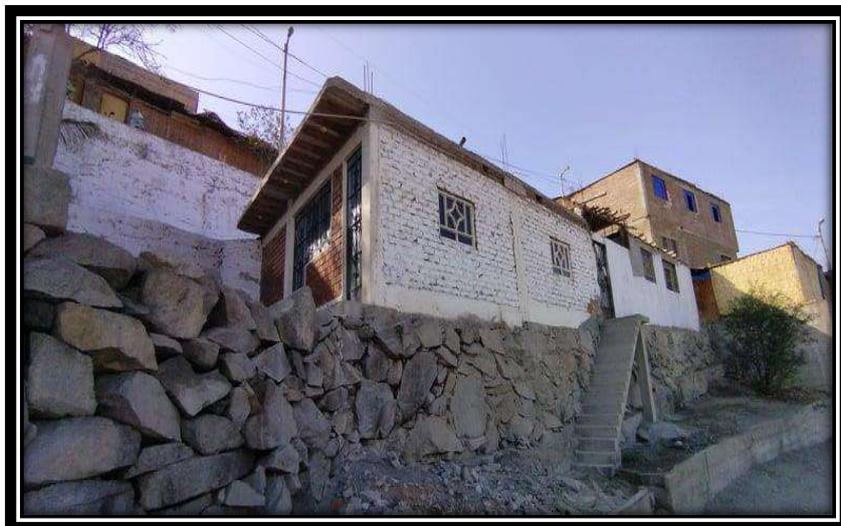
- ✓ 3 de 13 viviendas tienen problemas en su entorno topográfico por estar ubicados en una zona con mucha pendiente y construidos en un terreno inestable a base de pirca.

Figura 28: vivienda con pendiente.

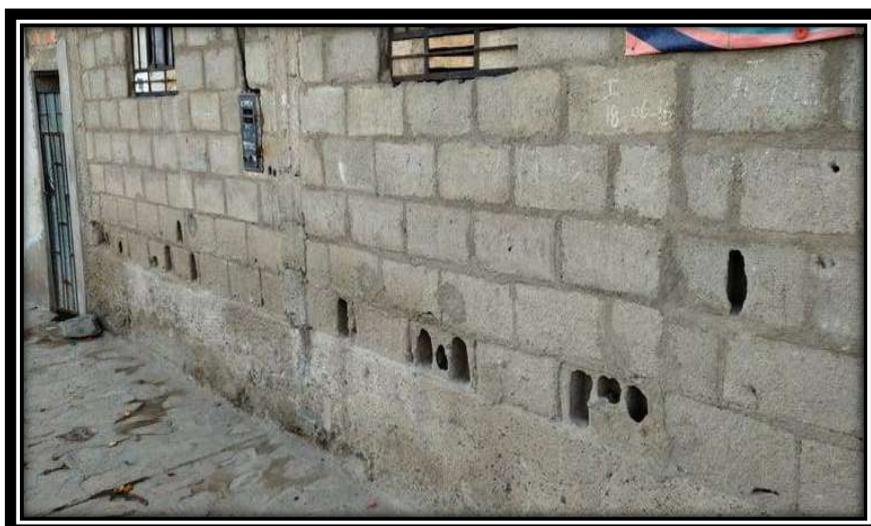
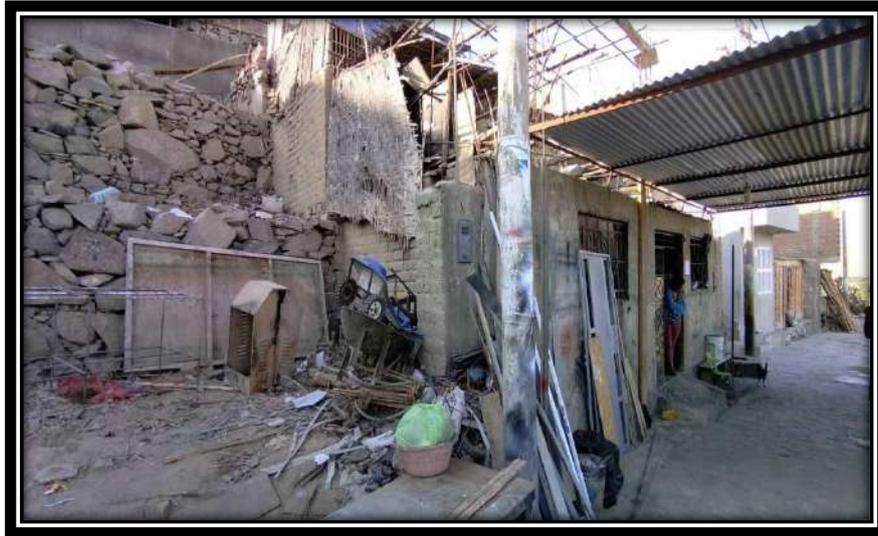
- ✓ 2 de 13 viviendas tienen problema en su estado de conservación ya que dichas viviendas se encuentran en estado de vulnerabilidad muy alta por su mala elaboración al momento de la construcción y sobre todo por el gran daño que tienen a consecuencia de su pésimo estado de conservación poniendo en peligro la vida de sus habitantes.

Figura 29 y 30: Viviendas en pésimo estado de conservación.

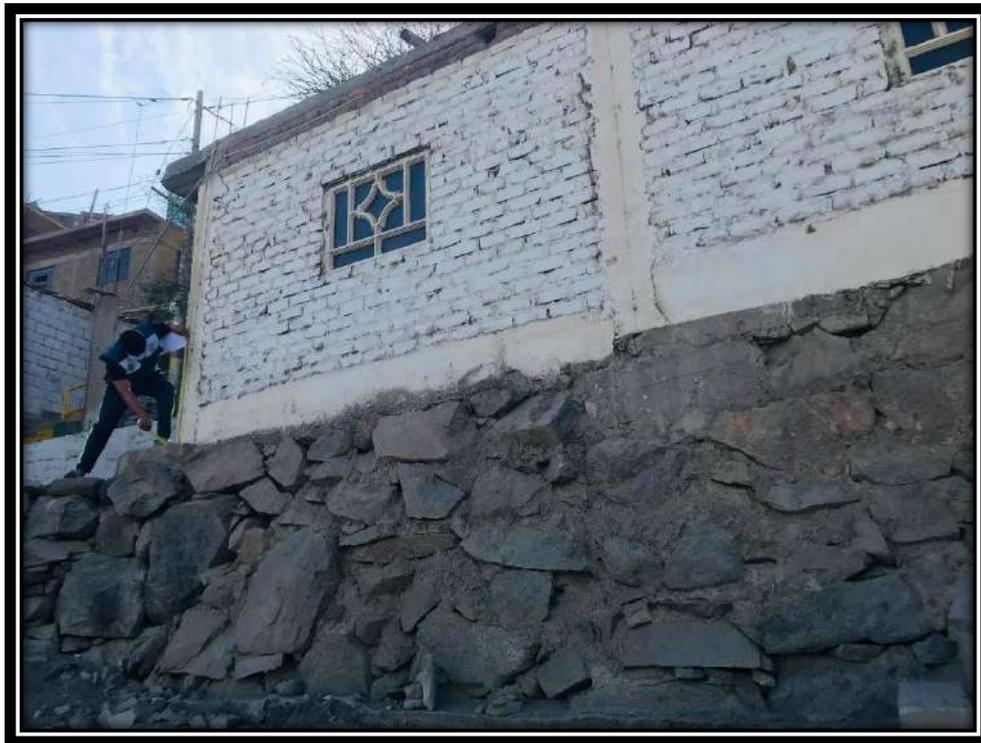
Figura 37: vivienda con pendiente.

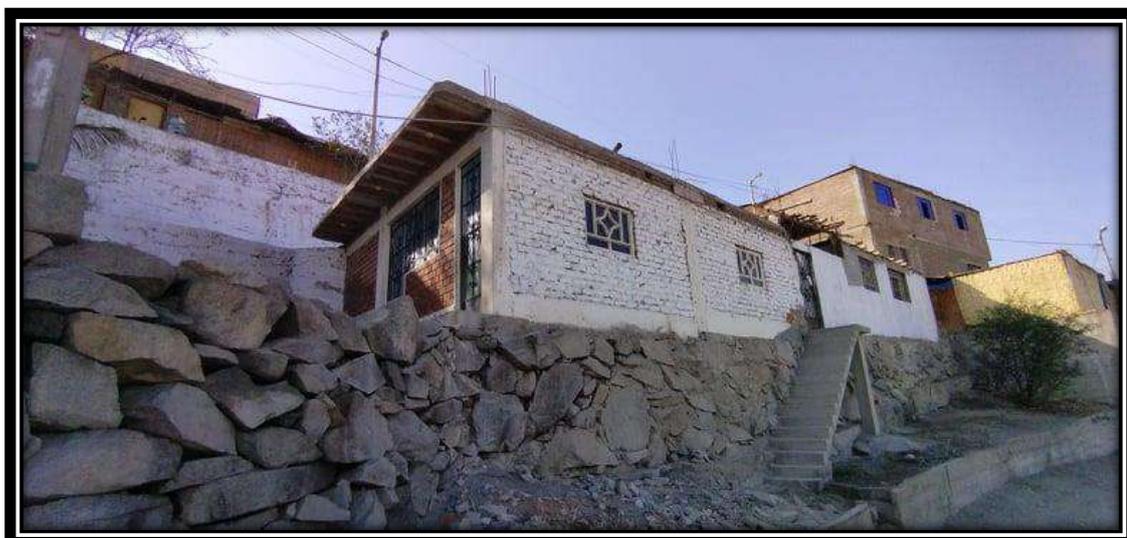
Figura 38: vivienda con pendiente.

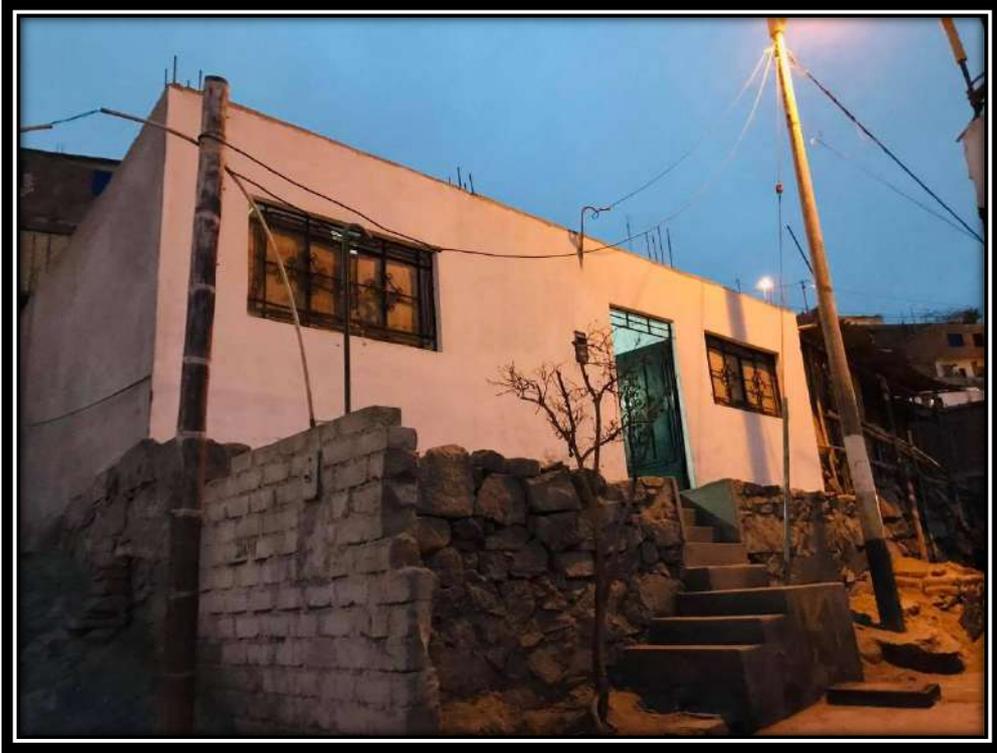
Figura 39: terreno elaborado a base de pirca.

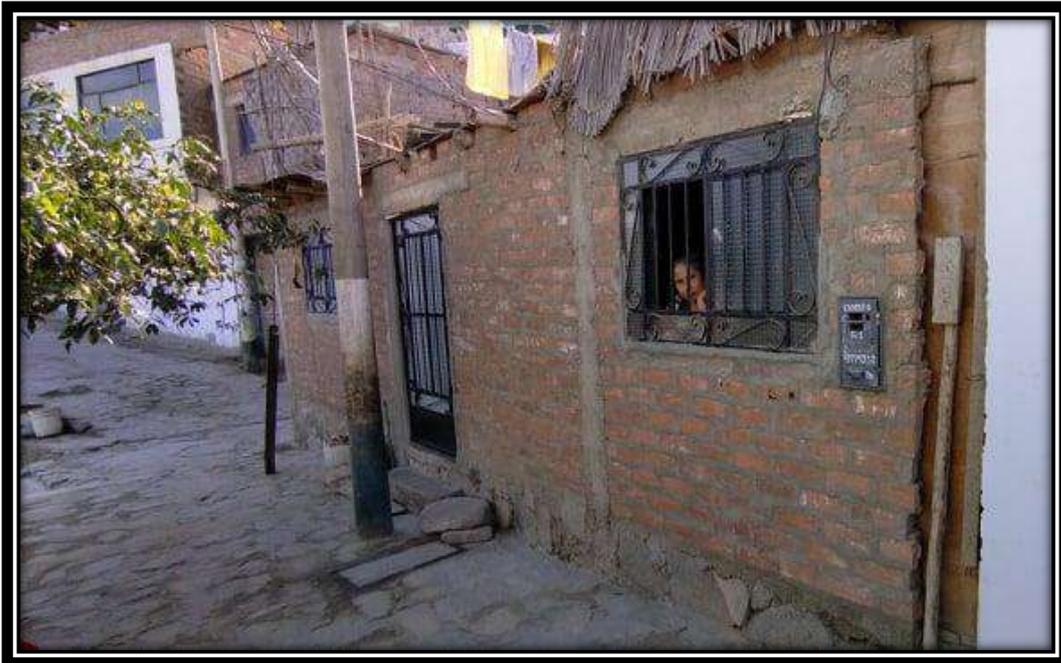
Figura 40: fachada de vivienda con vigas cortas.

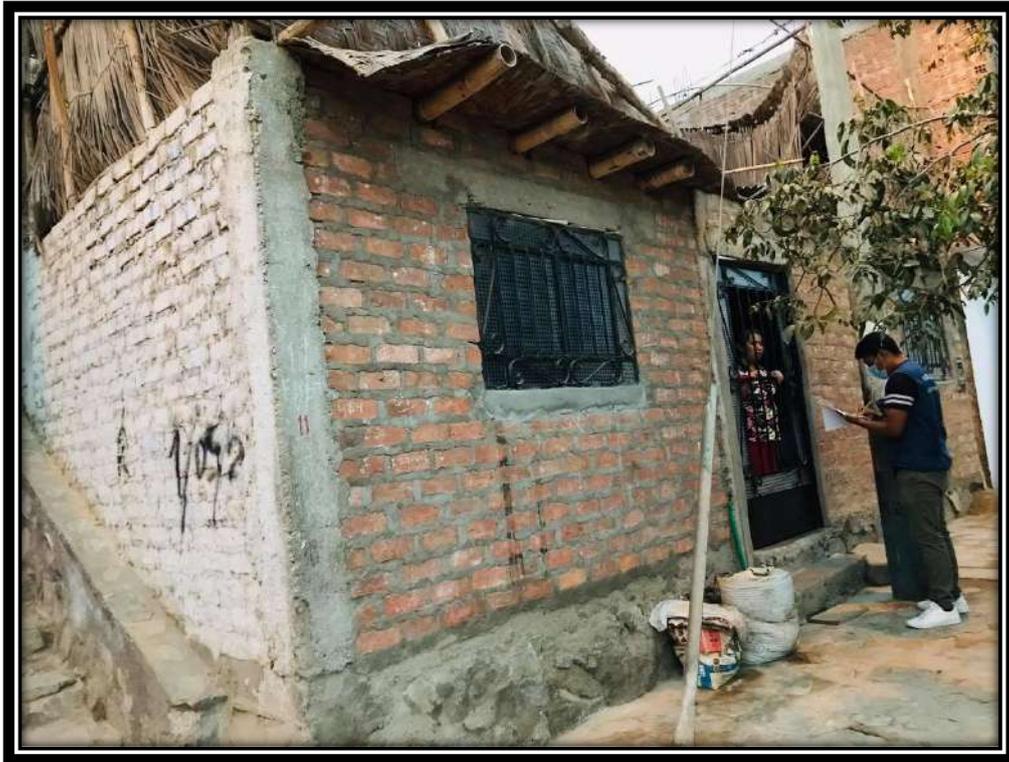
Figura 41: fachada de vivienda sin columna.

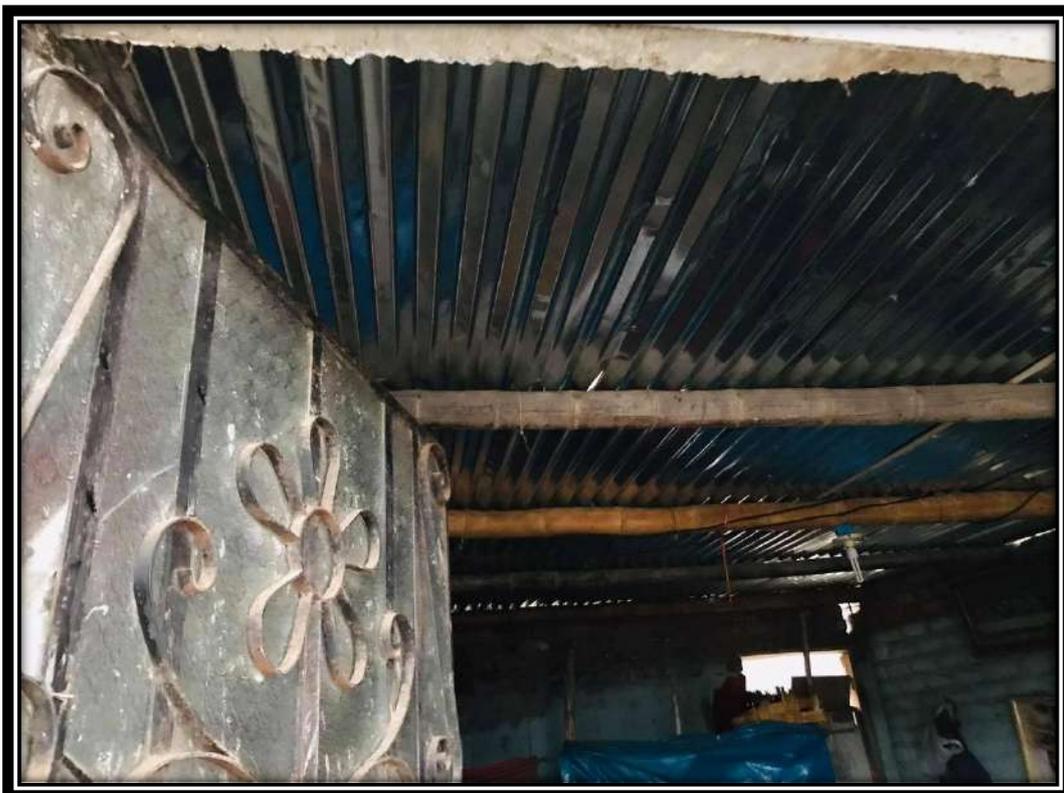
Figura 42: vivienda sin losa.

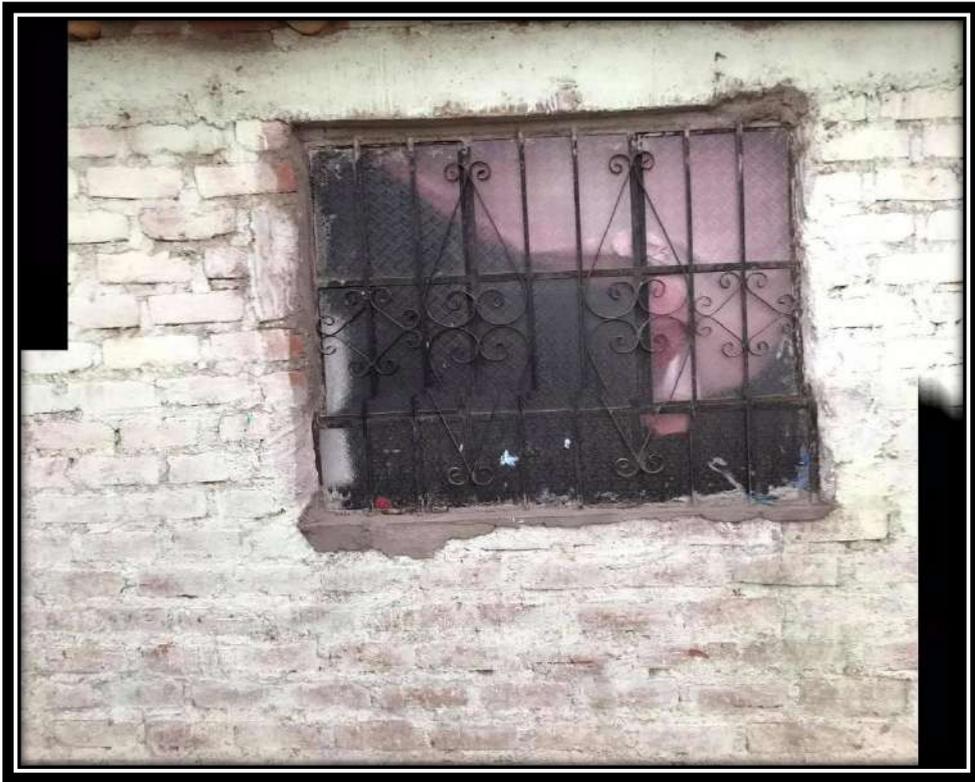
Figura 43: muro perforado para la colocación de ventana.

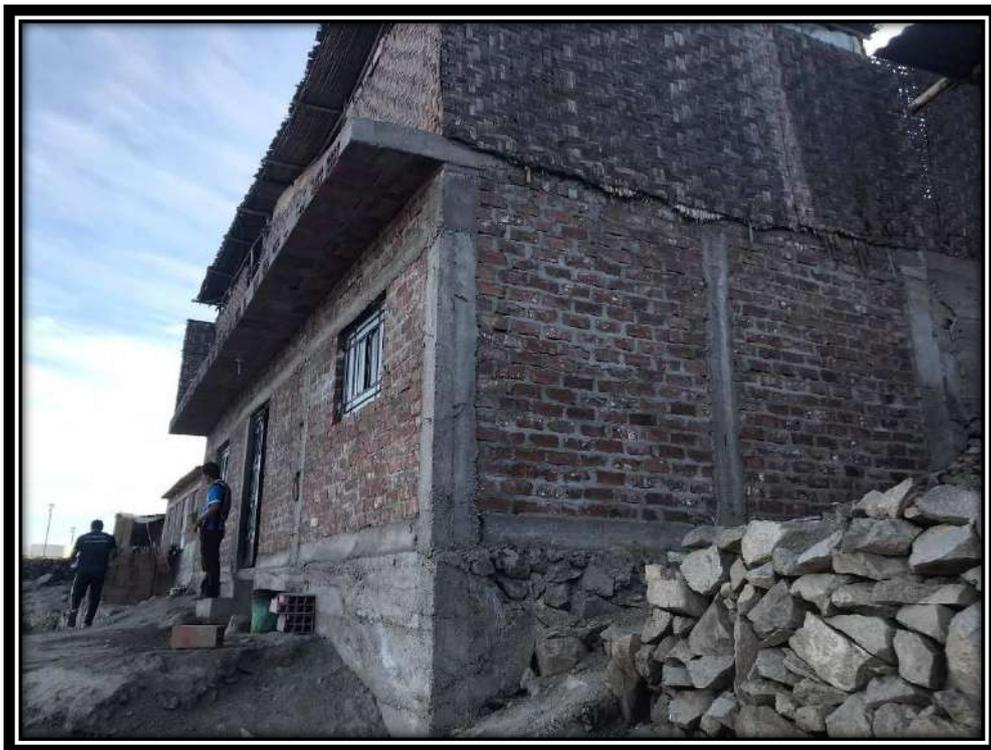
Figura 44: muros con salitre.

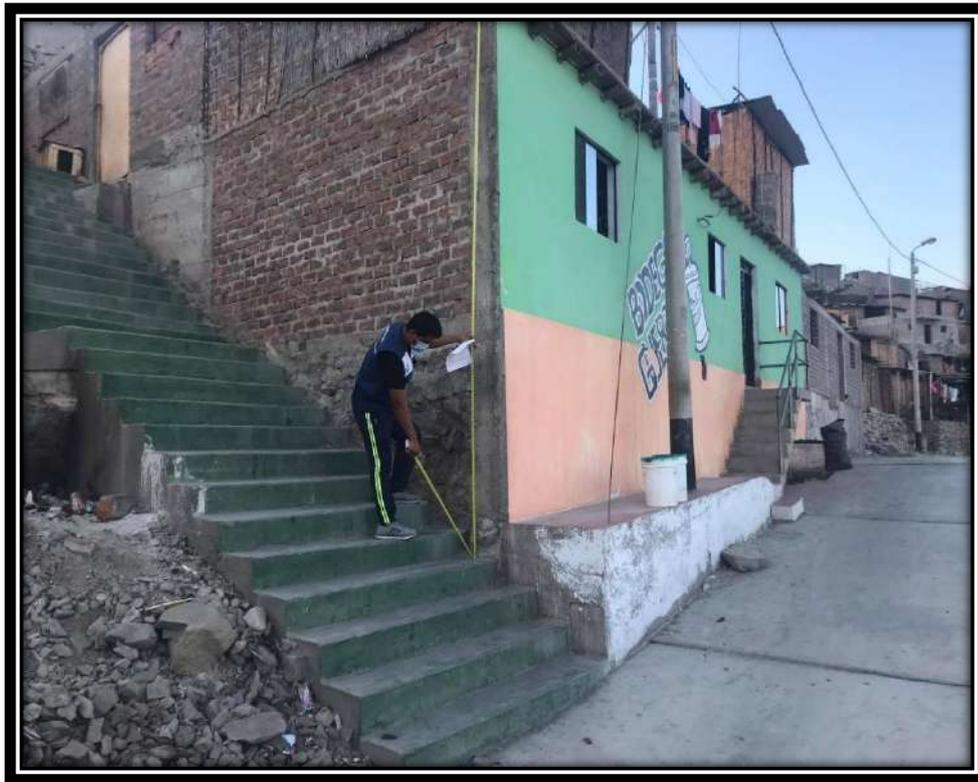
Figura 45: viviendas construidas sin vigas.

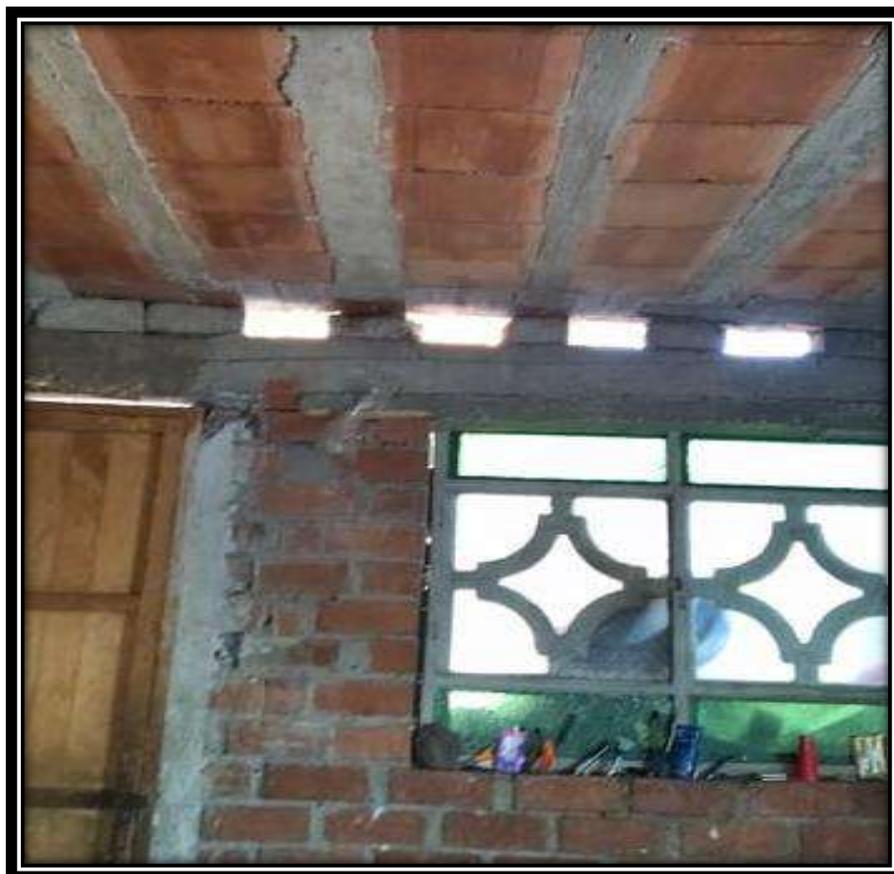
Figura 46: vivienda con orificios entre la losa y la viga.

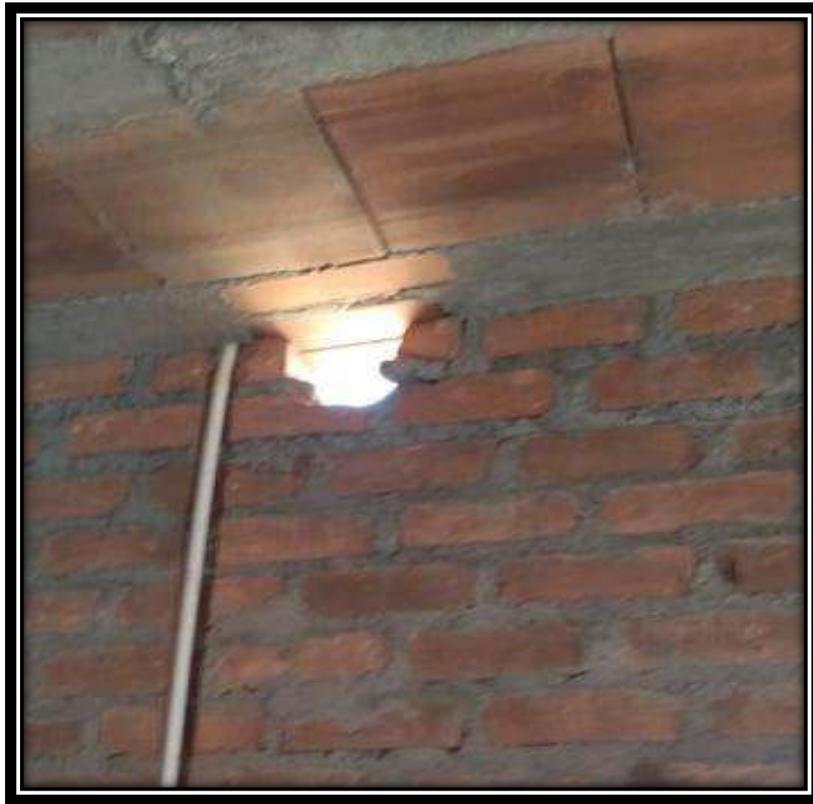
Figura 47: Ruptura de viga.

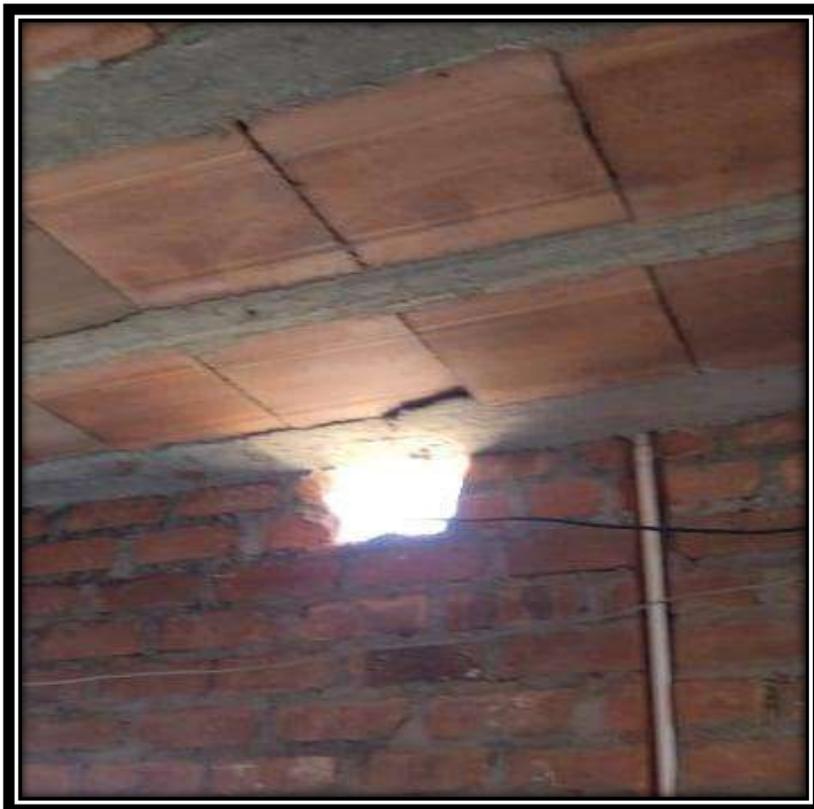
Figura 48: Debilitación de la viga.

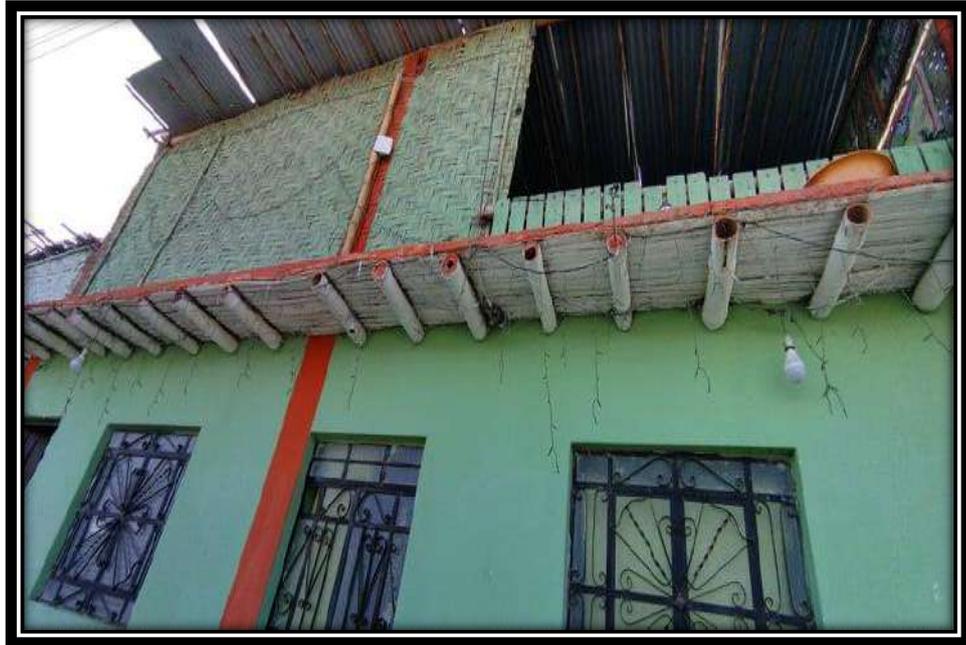
Figura 49: Vivienda autoconstruida de manera informal

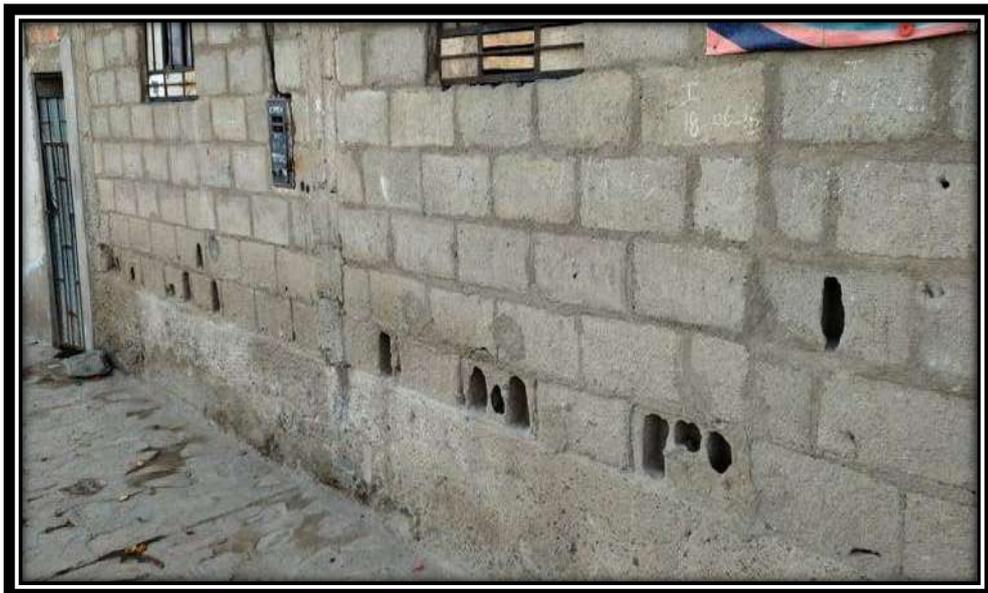
Figura 50: Vivienda en pésimo estado de conservación.

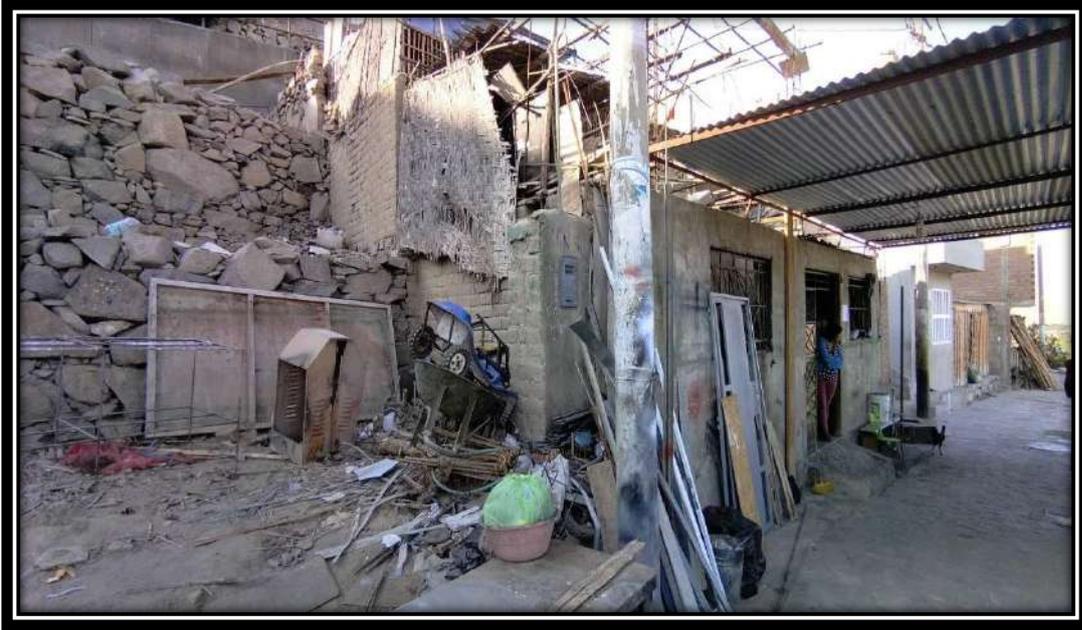
Figura 51: Vivienda en pésimo estado de conservación.
