UNIVERSIDAD SAN PEDRO

**Evaluación de la sección transversal del pavimento rígido del
jirón Augusto Leguía, Independencia-Huaraz -Áncash**

Tesis para obtener el título profesional de Ingeniero Civil

Huaraz-Perú

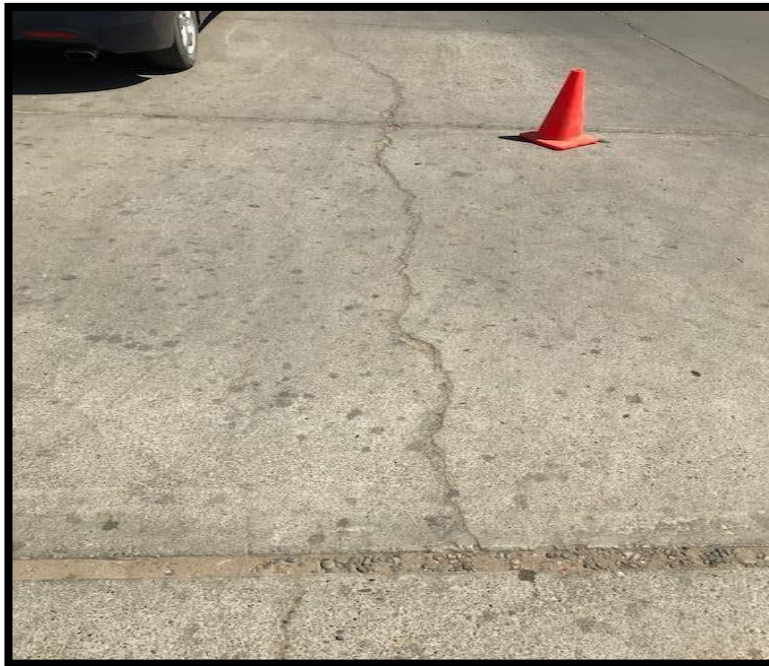
Figura 10: vista de las fisuras del pavimento.

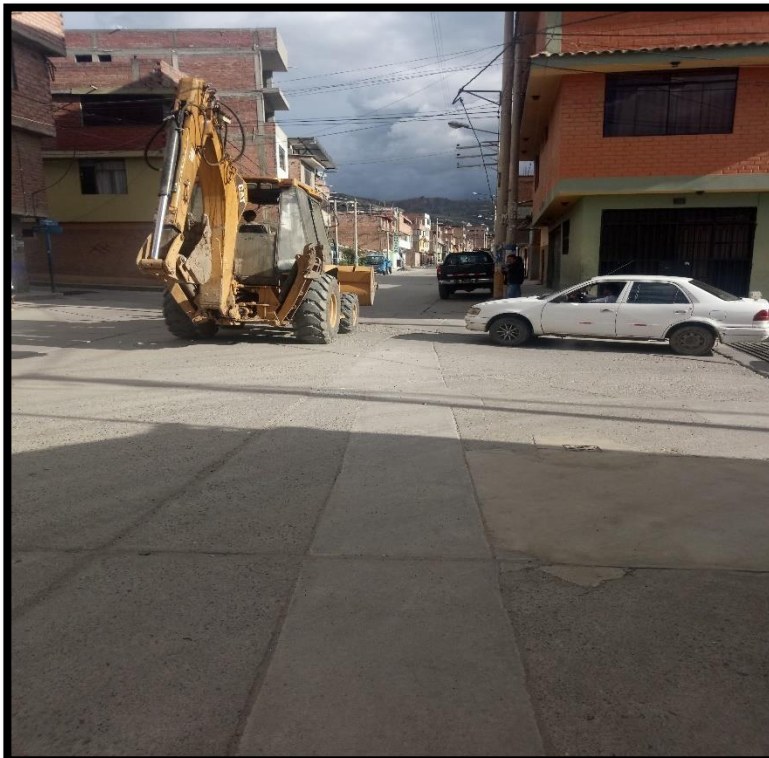
Figura 11: vista de las juntas de dilatación.

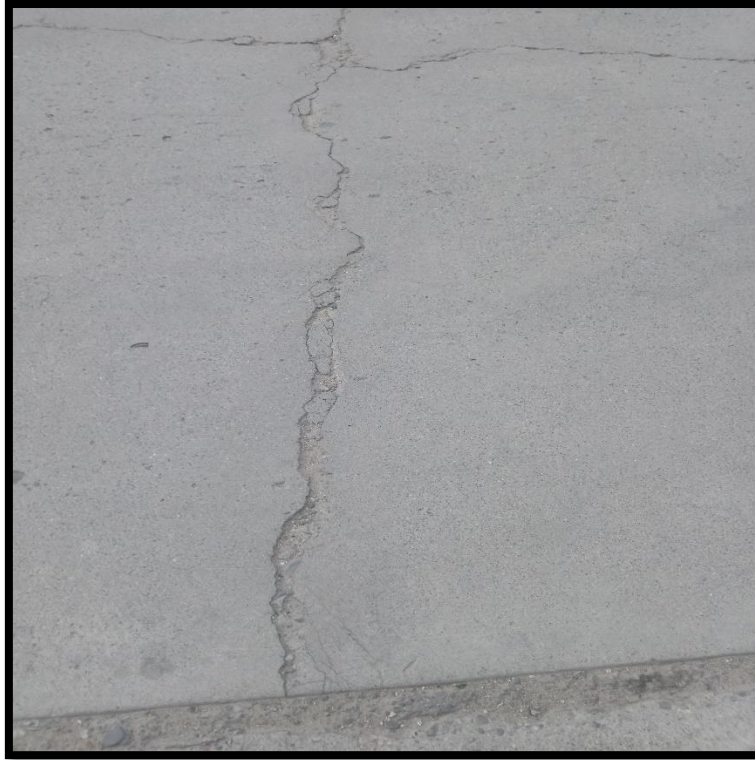
Figura 12: vista de fisura en la cuadra 2.

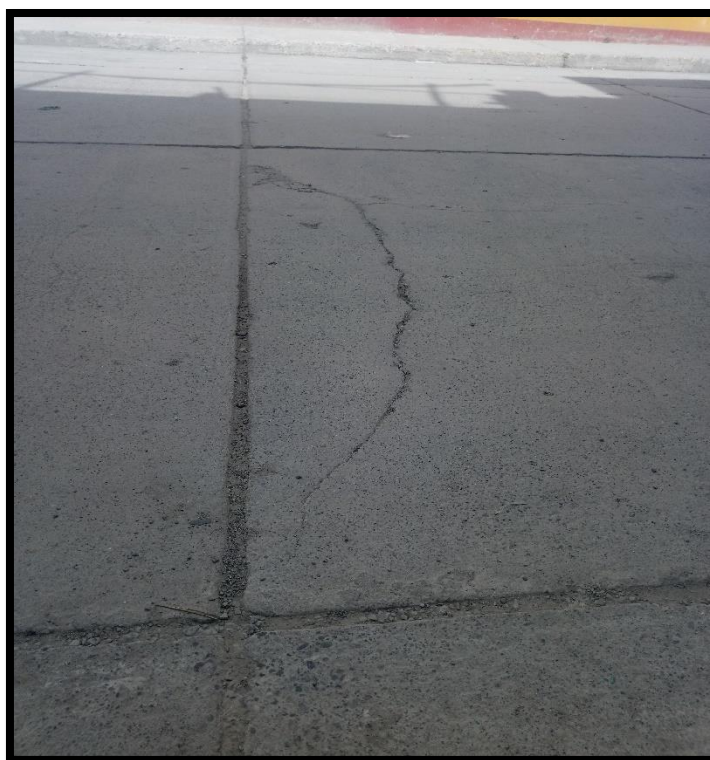
Figura 16: vista de fisuras en la cuadra-3

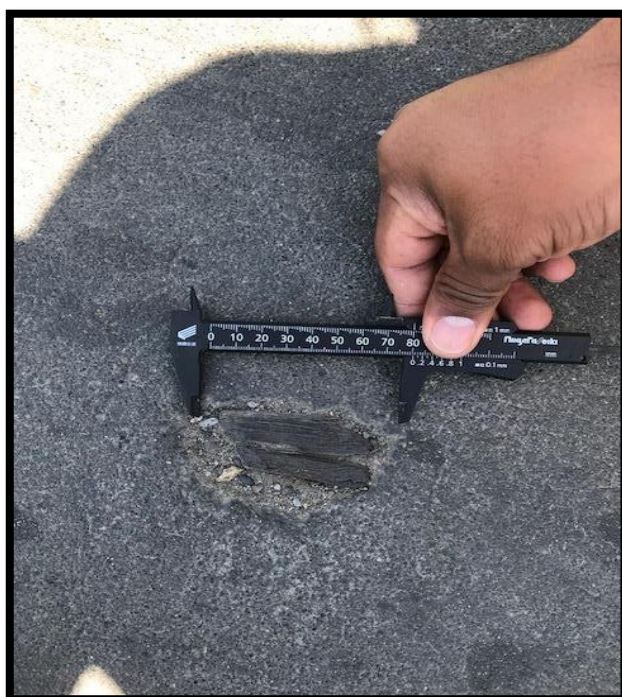
Figura 17: midiendo algunos vacíos en el pavimento.

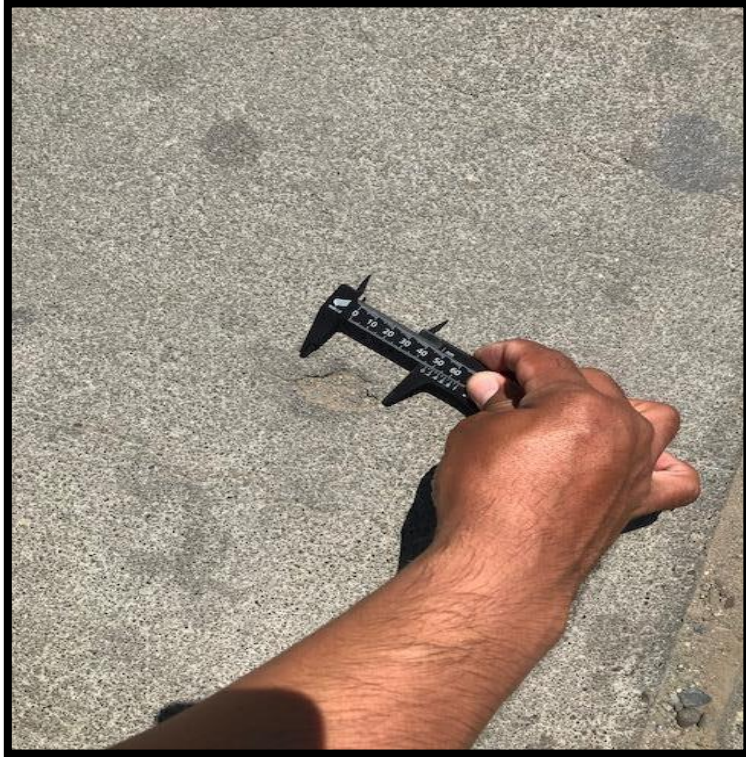
Figura 18: vista y medición de vacíos del pavimento.

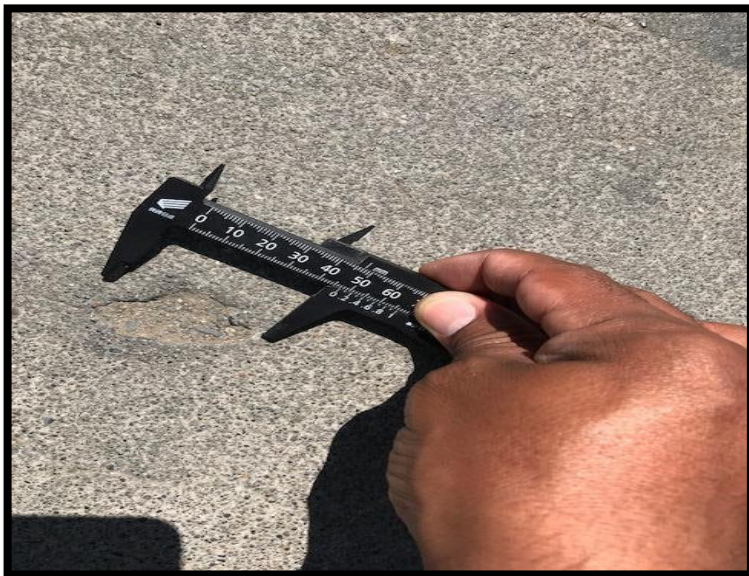
Figura 19: vista y medición de vacíos del pavimento.
