**Condiciones de habitabilidad de viviendas de interés social de  
la urb. Nicolás Garatea Sector B, Distrito de Nuevo Chimbote,  
Provincia del Santa, Región Áncash, año 2021**

**Tesis para obtener el título profesional de Ingeniero Civil**

“Condiciones de habitabilidad de viviendas de interés social de la urb. Nicolás Garatea  
Sector B, Distrito de Nuevo Chimbote, Provincia del Santa, Región Áncash, 2021”

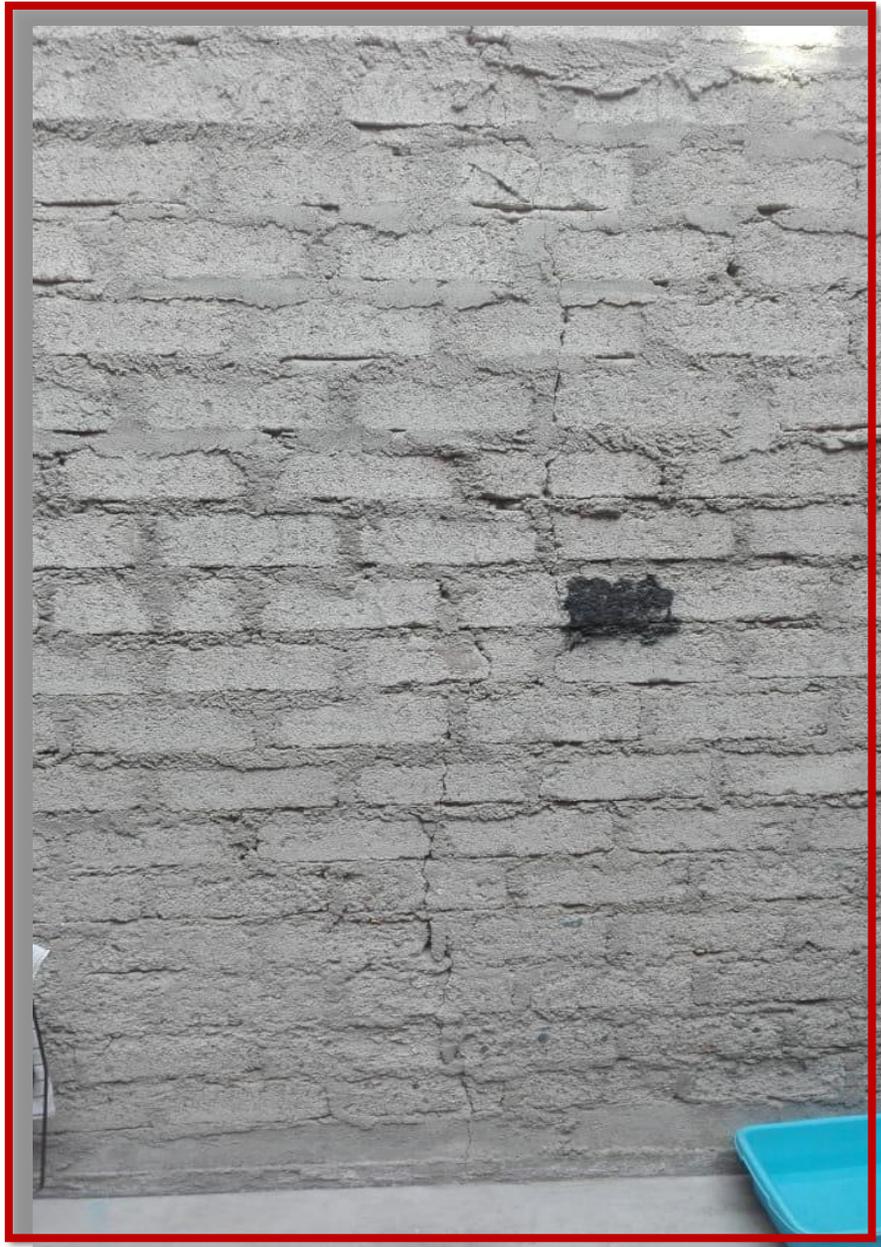
**Fotografía 03:** muro afectado por fisura en la unidad de muestra 05.

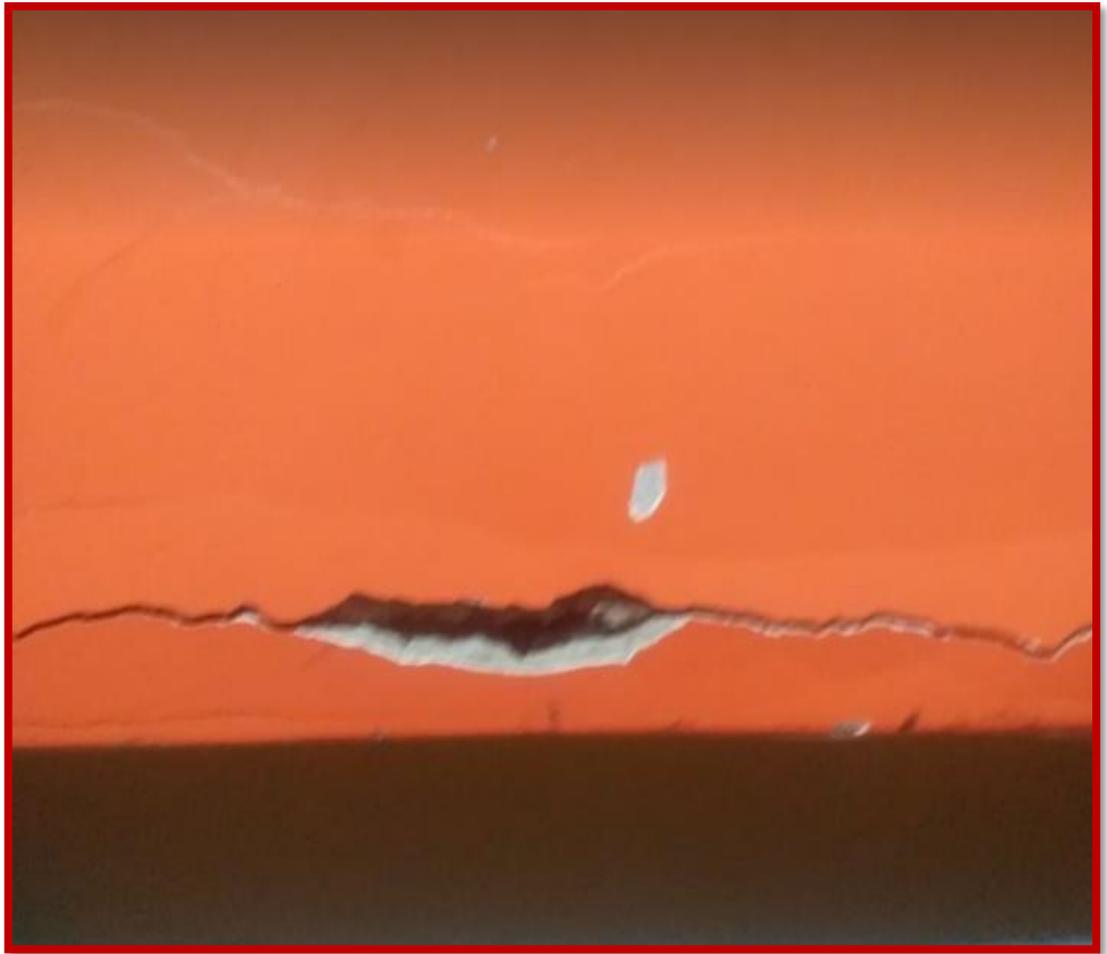
**Fotografía 05:** muro afectado por Grieta en la unidad de muestra 03.
