UNIVERSIDAD SAN PEDRO

Propuesta de mejoramiento del pavimento rígido de la av.

Raymondi - Huaraz-2022

Tesis para obtener el título profesional de Ingeniero Civil

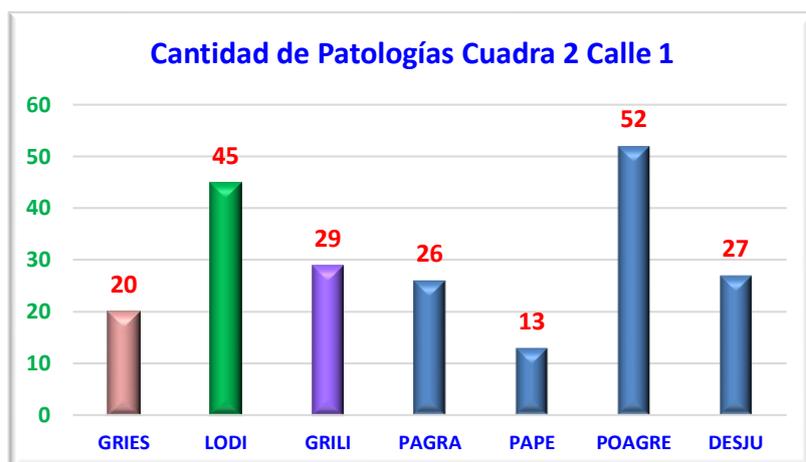
Figura 2. Área con presencia de patologías en la cuadra 2 calle 1.

En la cuadra 2, calle 1, se encontraron la presencia de 20 grietas de esquina, 45 lozas divididas, 29 grietas lineales, 26 parches grandes, 13 parches pequeñas, 52 polimentos agregados, y 27 descascaramiento de juntas. Tal como se puede observar, las patologías con mayor presencia fueron los polimentos de agregados, losas divididas y las grietas lineales.

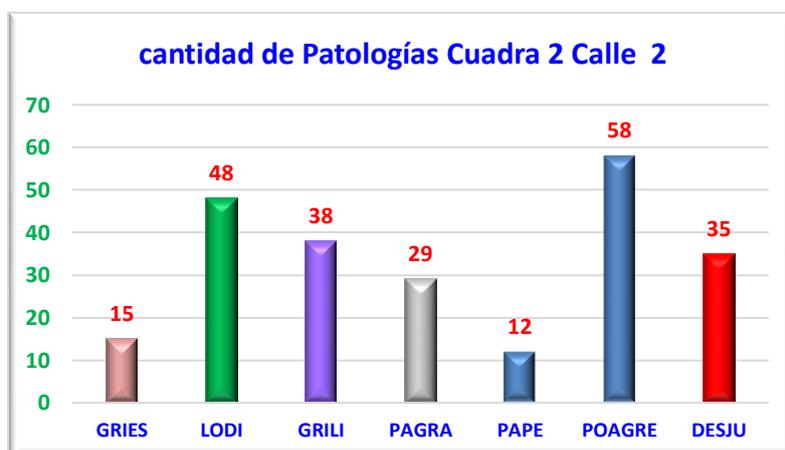
Figura 3. Área con presencia de patologías en la cuadra 2 calle 2

En la cuadra 2, calle 2, se encontraron la presencia de 15 grietas de esquina, 48 lozas divididas, 38 grietas lineales, 29 parches grandes, 12 parches pequeñas, 58 polimentos agregados, y 35 descascaramiento de juntas. Tal como se puede observar, las

patologías con mayor presencia fueron los polimentos de agregados, losas divididas y las grietas lineales.

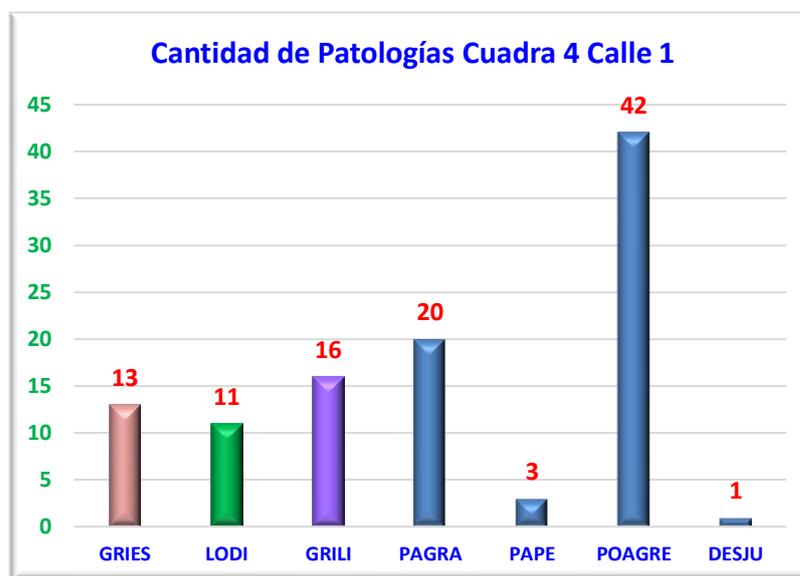
Figura 7. Área con presencia de patologías en la cuadra 4 calle 1

En la cuadra 4, calle 1, se encontraron la presencia de 13 grietas de esquina, 11 lozas divididas, 16 grietas lineales, 20 parches grandes, 03 parches pequeñas, 42 polimentos agregados, y 01 descascaramiento de juntas. Tal como se puede observar, las patologías con mayor presencia fueron los polimentos de agregados, los parches grandes y las grietas lineales.

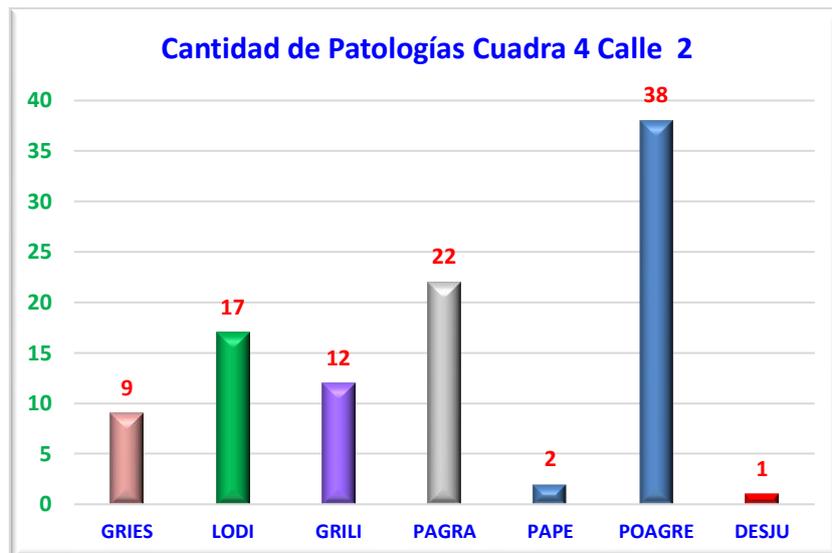
Figura 8. Área con presencia de patologías en la cuadra 4 calle 2

En la cuadra 4, calle 2, se encontraron la presencia de 09 grietas de esquina, 17 losas divididas, 12 grietas lineales, 22 parches grandes, 02 parches pequeñas, 38 polimentos agregados, y 01 descascaramiento de juntas. Tal como se puede observar, las patologías con mayor presencia fueron los polimentos de agregados, los parches grandes y las losas divididas.

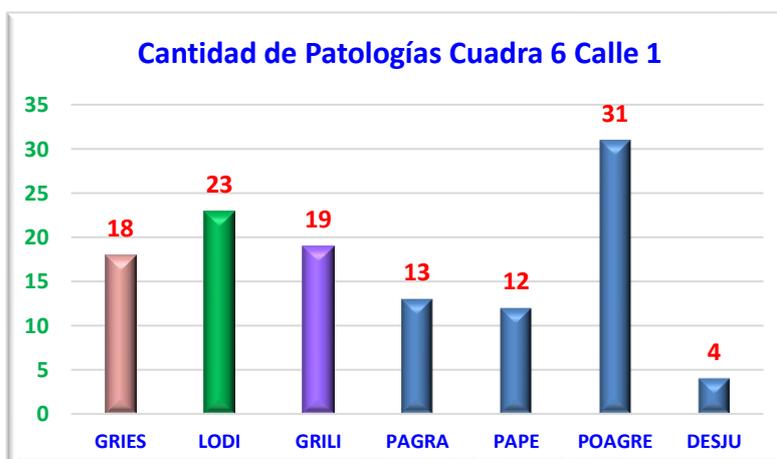
Figura 12. Área con presencia de patologías en la cuadra 6 calle 1

En la cuadra 6, calle 1, se encontraron la presencia de 18 grietas de esquina, 23 lozas divididas, 19 grietas lineales, 13 parches grandes, 23 parches pequeñas, 31 polimentos agregados, y 04 descascaramiento de juntas. Tal como se puede observar, las patologías con mayor presencia fueron los polimentos de agregados, losas divididas y las grietas lineales.

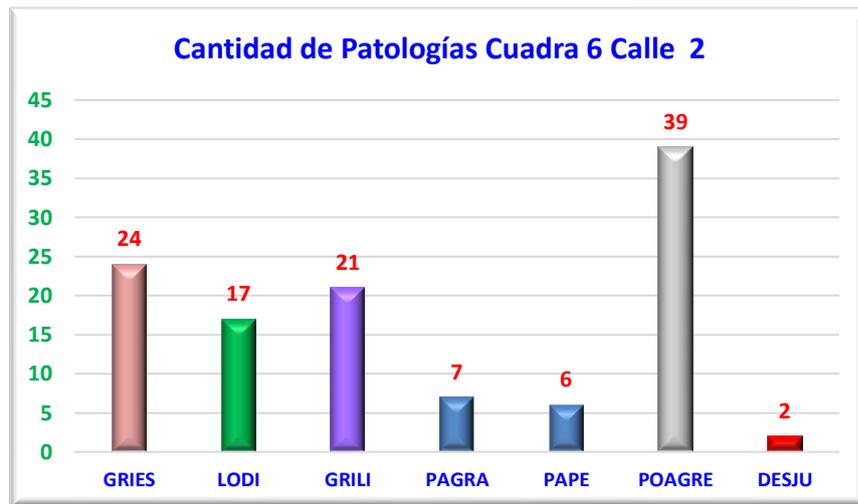
Figura 13. Área con presencia de patologías en la cuadra 6 calle 2

En la cuadra 6, calle 2, se encontraron la presencia de 24 grietas de esquina, 17 lozas divididas, 21 grietas lineales, 07 parches grandes, 06 parches pequeñas, 39 polimentos agregados, y 02 descascaramiento de juntas. Tal como se puede observar, las patologías con mayor presencia fueron los polimentos de agregados, grietas de esquina y las grietas lineales.

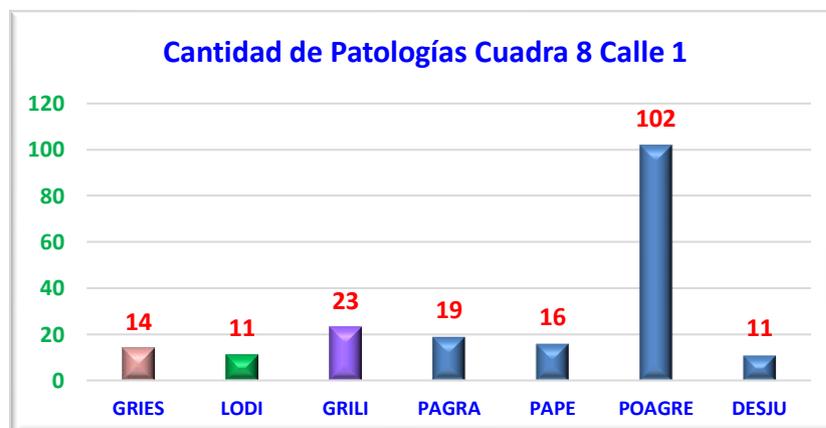
Figura 17. Área con presencia de patologías en la cuadra 8 calle 1

En la cuadra 8, calle 1, se encontraron la presencia de 14 grietas de esquina, 11 lozas divididas, 23 grietas lineales, 19 parches grandes, 16 parches pequeñas, 102 polimentos agregados, y 11 descascamiento de juntas. Tal como se puede observar, las patologías con mayor presencia fueron los polimentos de agregados, grietas lineales y parches grandes.

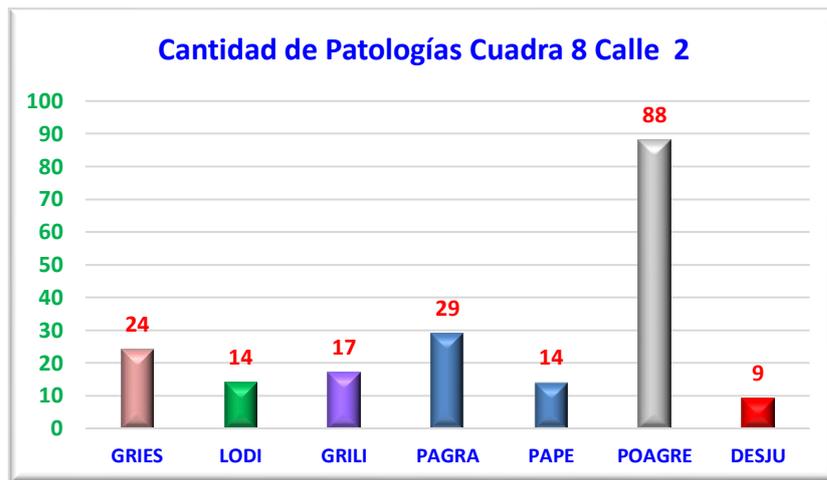
Figura 18. Área con presencia de patologías en la cuadra 8 calle 2.

En la cuadra 8, calle 2, se encontraron la presencia de 24 grietas de esquina, 14 lozas divididas, 17 grietas lineales, 29 parches grandes, 14 parches pequeñas, 88 polimentos agregados, y 09 descascamiento de juntas. Tal como se puede observar, las patologías con mayor presencia fueron los polimentos de agregados, parches grandes grietas de esquina.

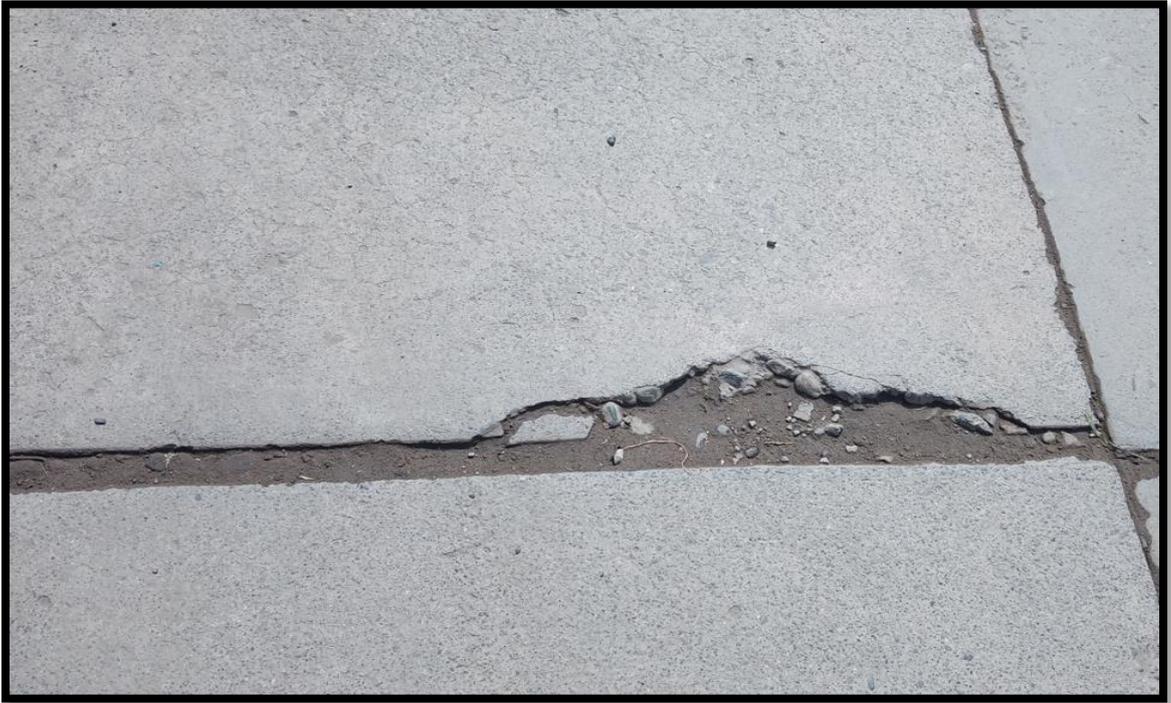
Figura 01. Grieta de esquina.

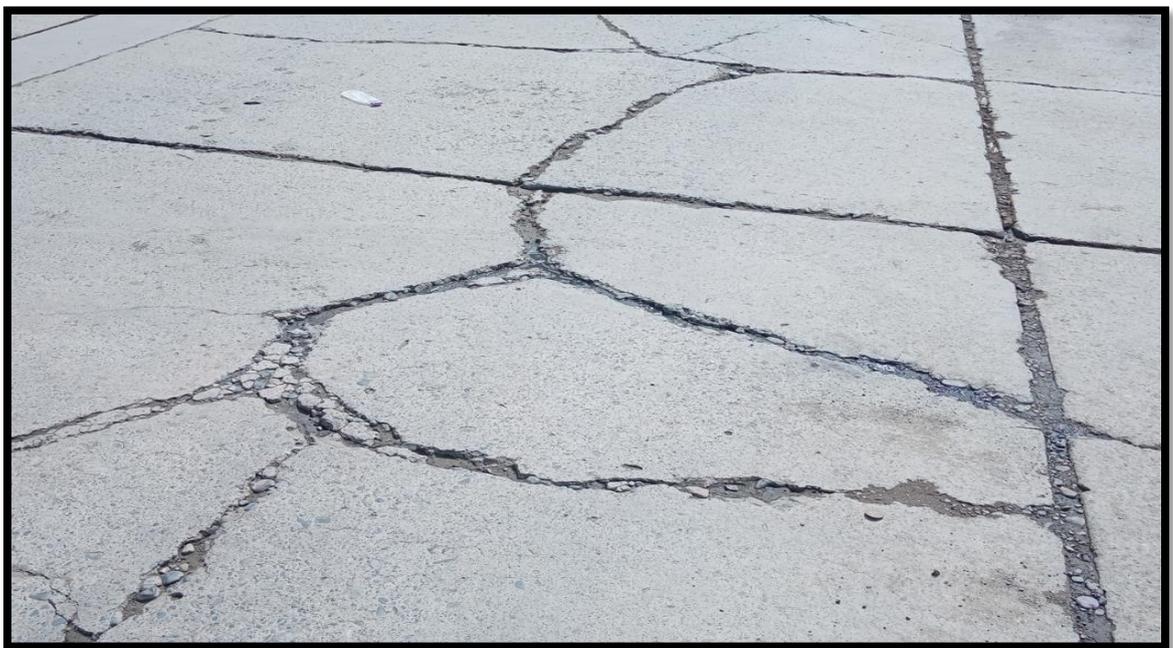
Figura 02. Loza dividida

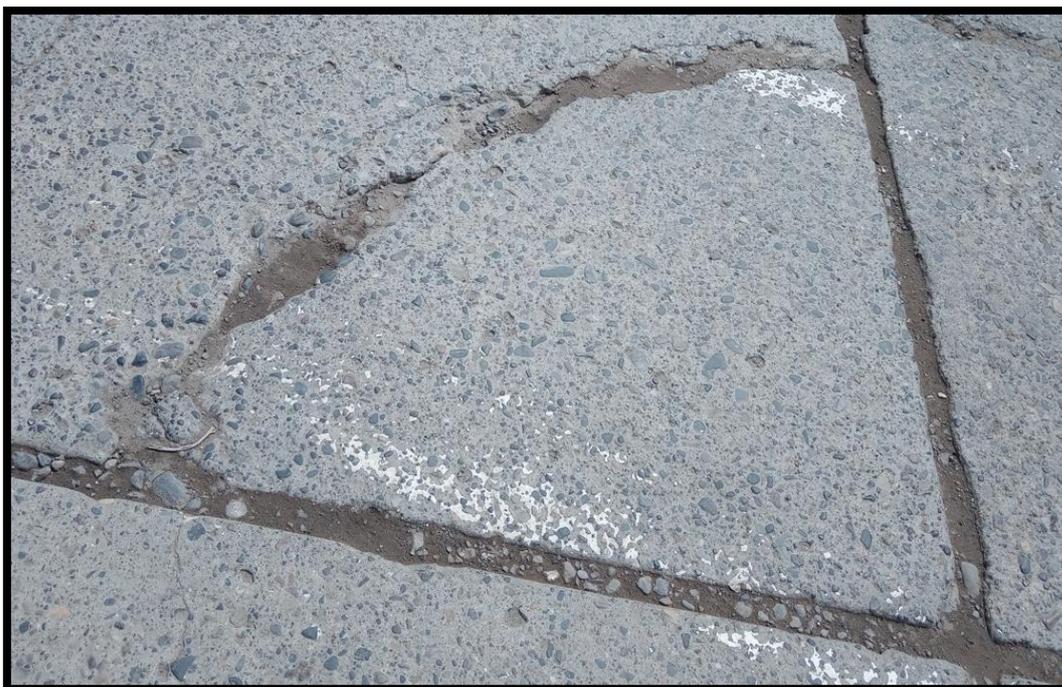
Figura 03. Grieta de esquina.

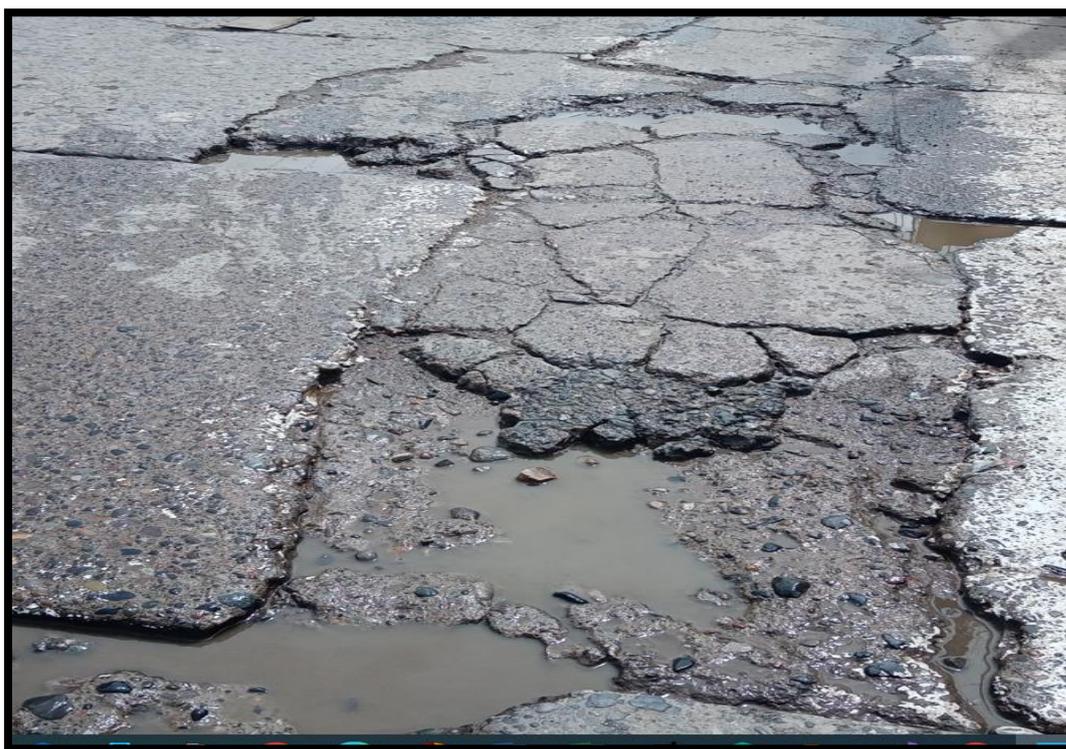
Figura 04. descascamiento de esquina.

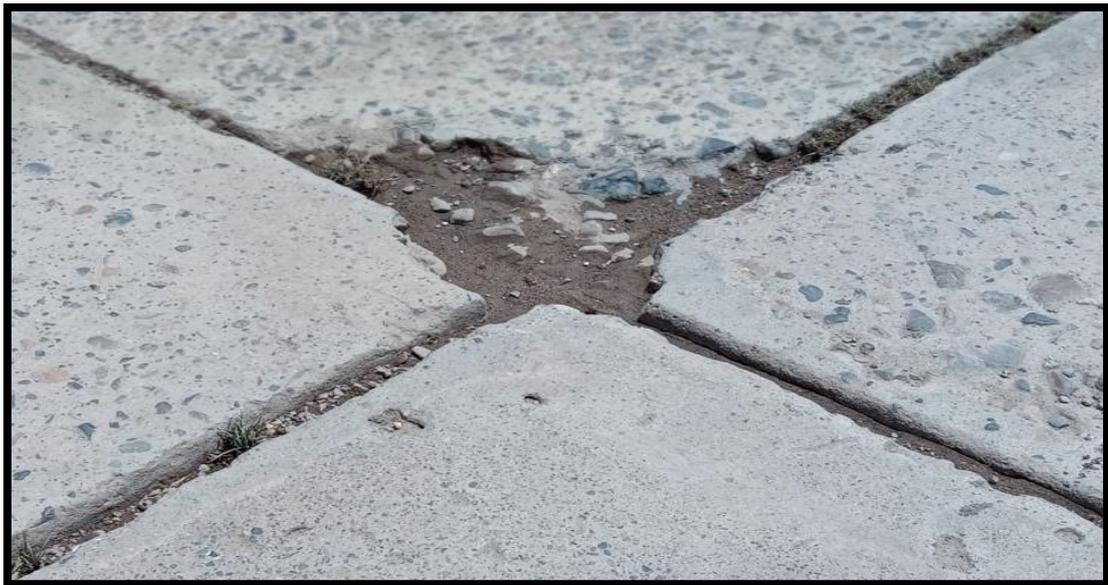
Figura 07. Grieta de esquina y pulimento de agregado.
