UNIVERSIDAD SAN PEDRO

**Evaluación y determinación de patologías del pavimento
rígido utilizando la metodología PCI en la Av.
Centenario, Independencia, Ancash, 2021**

Tesis para obtener el título profesional de ingeniero civil

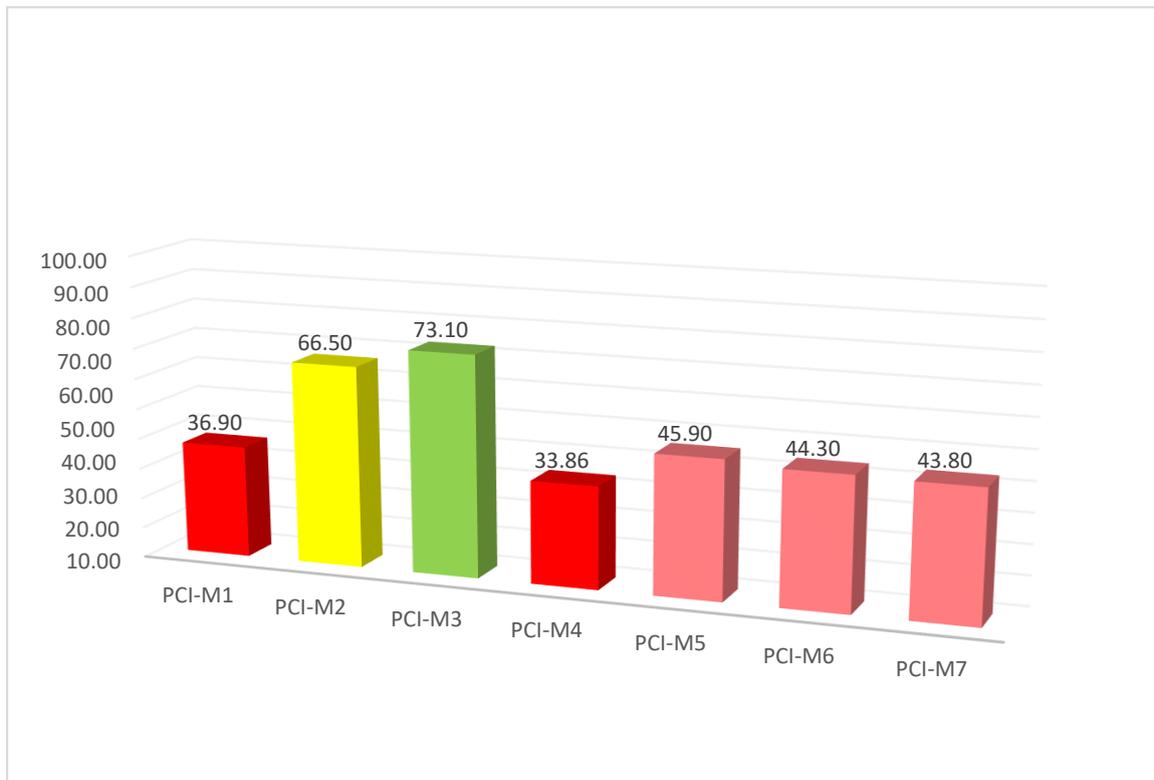
La tabla N° 13, que corresponde al tramo U9, con 95 losas de la Av. Centenario; muestra que el PCI de la tercera cuadra de la mencionada avenida, alcanza un índice de 43.80, lo que conforme a los rangos del PCI corresponde a un pavimento regular.

Figura 16. Índice de condición del pavimento (PCI).

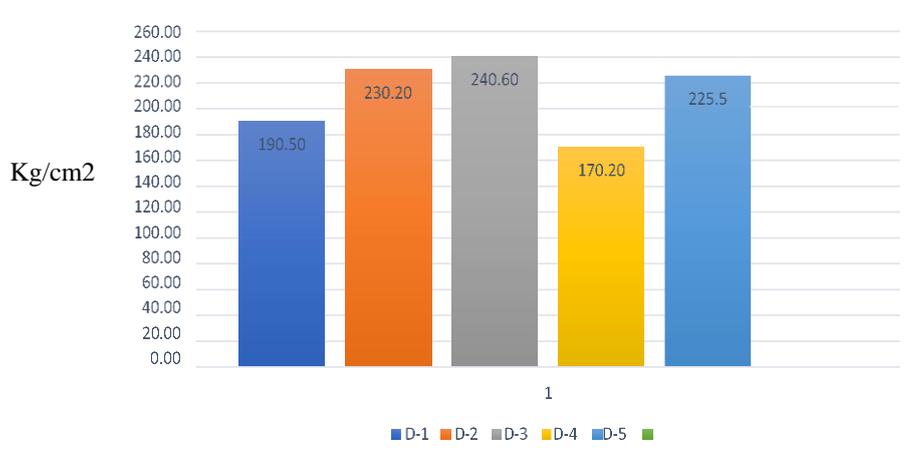
Figura 24. Resistencia a la compresión de diamantinas en Kg/Cm².

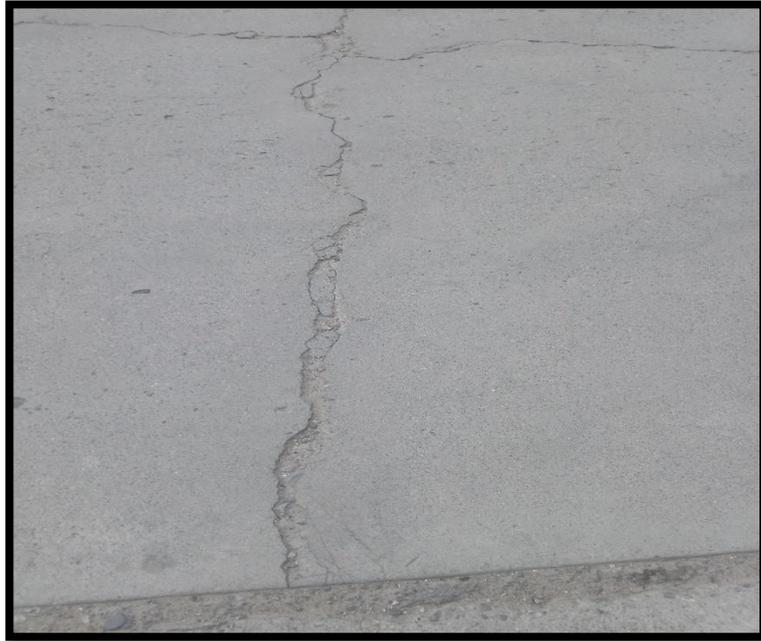
Figura 27. *Vista de fisura en la cuadra 2.*

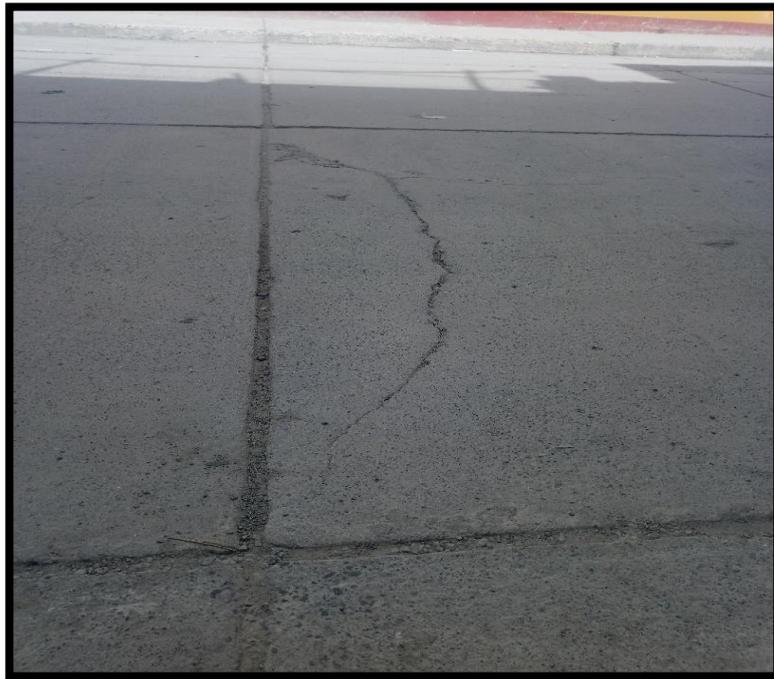
Figura 31. *Vista de fisuras en la cuadra-3*

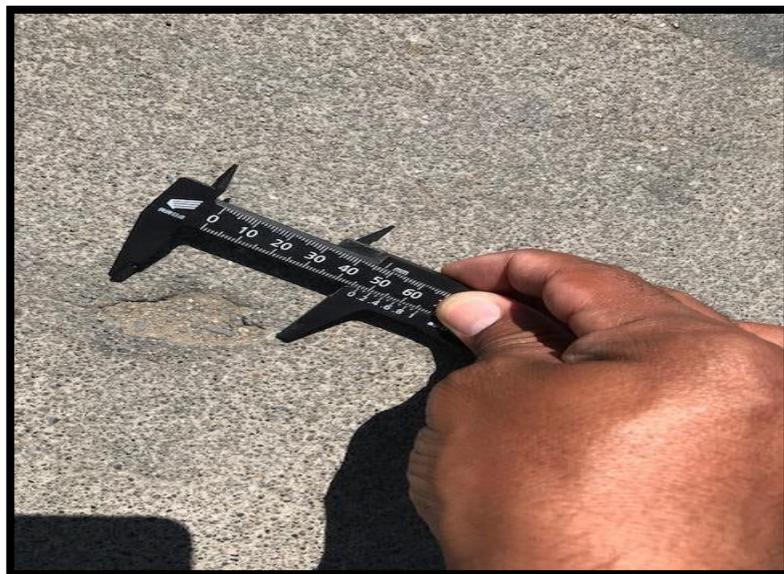
Figura 32. *Vista y medición de vacíos del pavimento.*
