**UNIVERSIDAD SAN PEDRO**

**“Vulnerabilidad Sísmica mediante el Método AIS en las viviendas del  
Barrio San Pedro en el distrito de Cajamarca - Cajamarca”**

Carrasco Ambrocio Nel Franco

**2021**

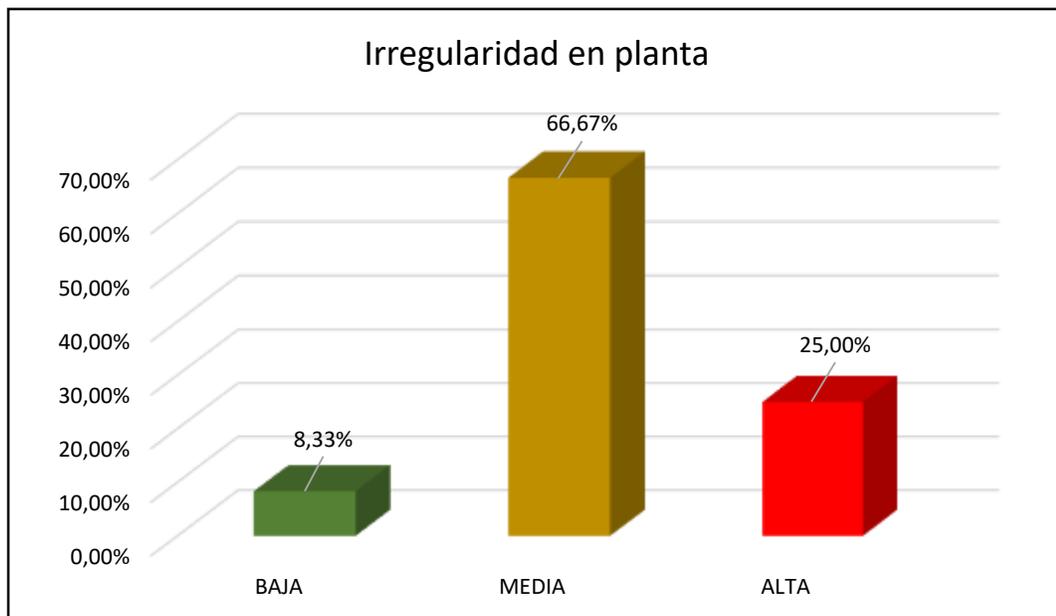
**Figura 13.** Porcentaje de irregularidad en planta.

**Interpretación:** de la tabla 16 y figura 13 podemos concluir que 8 viviendas que representan el 66.67% del modelo según la figura cuenta con una vulnerabilidad de nivel medio debido a que estas viviendas incumplen en muchos casos con los requerimientos como son la proporción de las longitudes donde el largo no puede ser mayor a 3 veces el ancho de la vivienda, presentan formas irregulares en su distribución en planta.

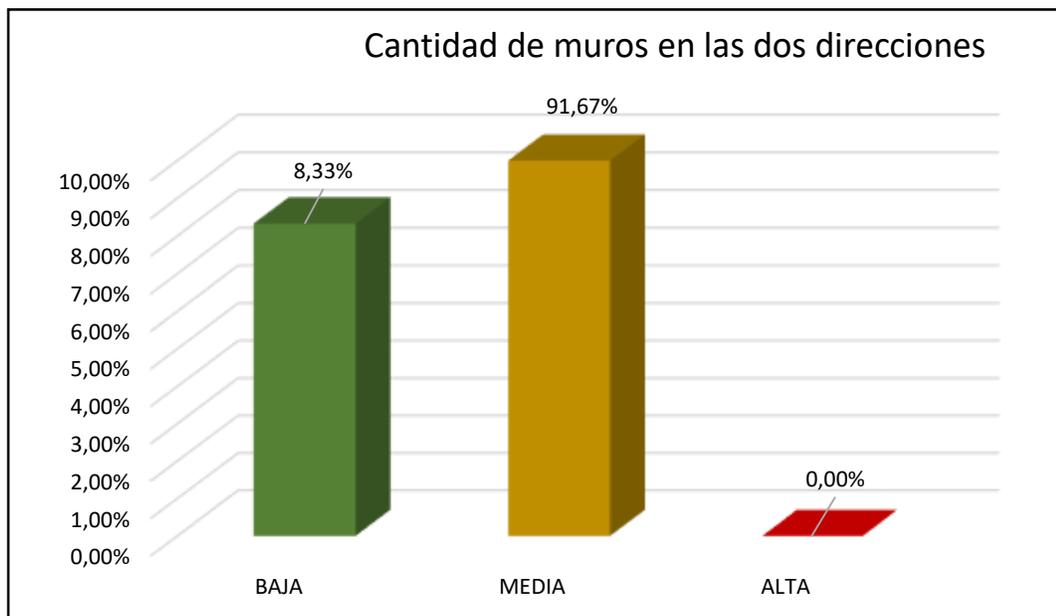
**Figura 14.** Porcentaje cantidad de muros en las dos direcciones.

**Interpretación:** de la tabla 17 y figura 14 concluimos que solo 1 vivienda que representa el 8.33% de la muestra según la figura cuenta con una vulnerabilidad de nivel bajo, es decir, esta vivienda cuenta con muros estructurales en ambas direcciones, así mismo el 91.67% de estas equivale a 11 viviendas son de vulnerabilidad media esto se debe a que se toma como prioridad ganar grandes espacios para utilizarlos en cocheras o tiendas comerciales y evitan colocar una monto proporcional de paredes en las dos direcciones, por ultimo contamos 0 viviendas con un nivel alto de vulnerabilidad la mayoría de las viviendas cuentan con más muros en uno de los ejes con relación al otro, el eje Y representa el eje con mayor cantidad de muros con respecto al eje X.

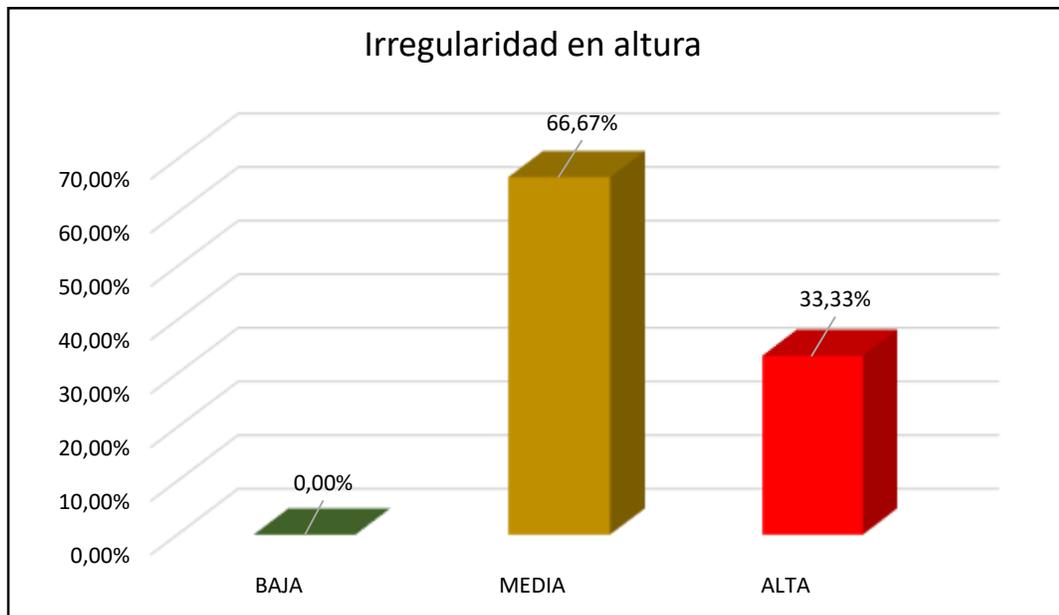
**Figura 15.** Porcentaje de irregularidad en altura.

**Interpretación:** de la tabla 18 y figura 15 verificamos que 8 viviendas con una vulnerabilidad media, esto implica que el 66.67% de la muestra, eso se determina debido que las viviendas con el afán de ganar espacios en los pisos superiores construyen aleros con dimensiones mayores a lo permitido (0.60cm), algunas de las viviendas dejan la comunidad de sus muros estructurales en los pisos superiores, también contamos con un 33.33% de viviendas que poseen una vulnerabilidad alta.

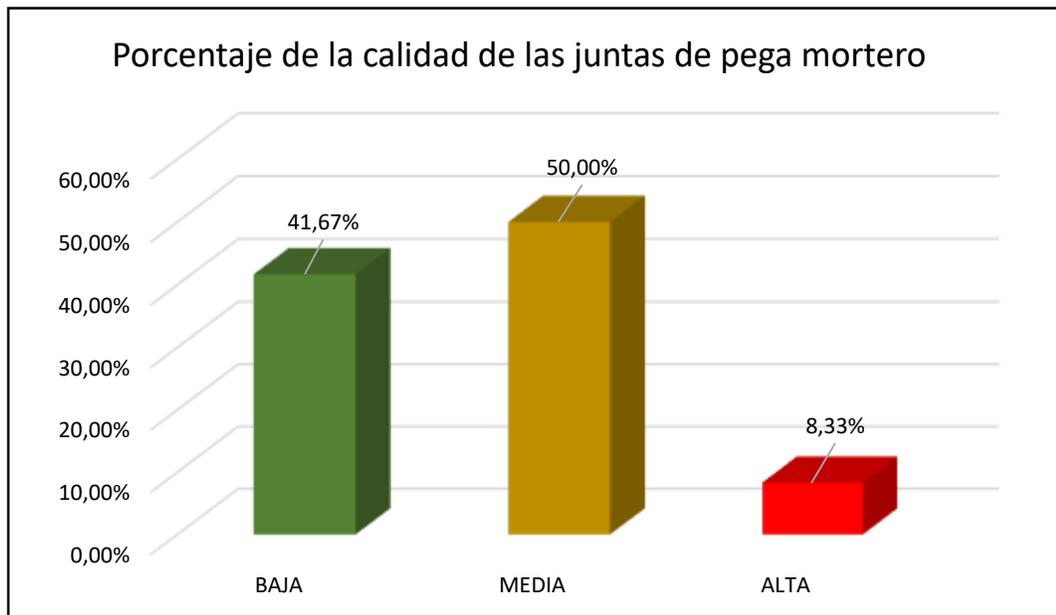
**Figura 16.** Porcentaje de calidad de las juntas de pega en mortero.

**Interpretación:** de acuerdo a la tabla 19 y la figura 16 podemos apreciar que solo 1 vivienda tiene una vulnerabilidad alta con el 8.33%, solo esta vivienda tiene un mortero demasiado pobre que no cumple con las dimensiones mínimas establecidas en la norma E. 070 (0.07cm), así mismo el 41.67% de la muestra cuenta con las dimensiones cumpliendo con la norma E. 070 y en calidad del mortero al verificarse de manera visual por lo tanto 5 viviendas tiene un nivel bajo de vulnerabilidad. Finalmente 6 viviendas poseen una vulnerabilidad media siendo el 50% de la muestra.

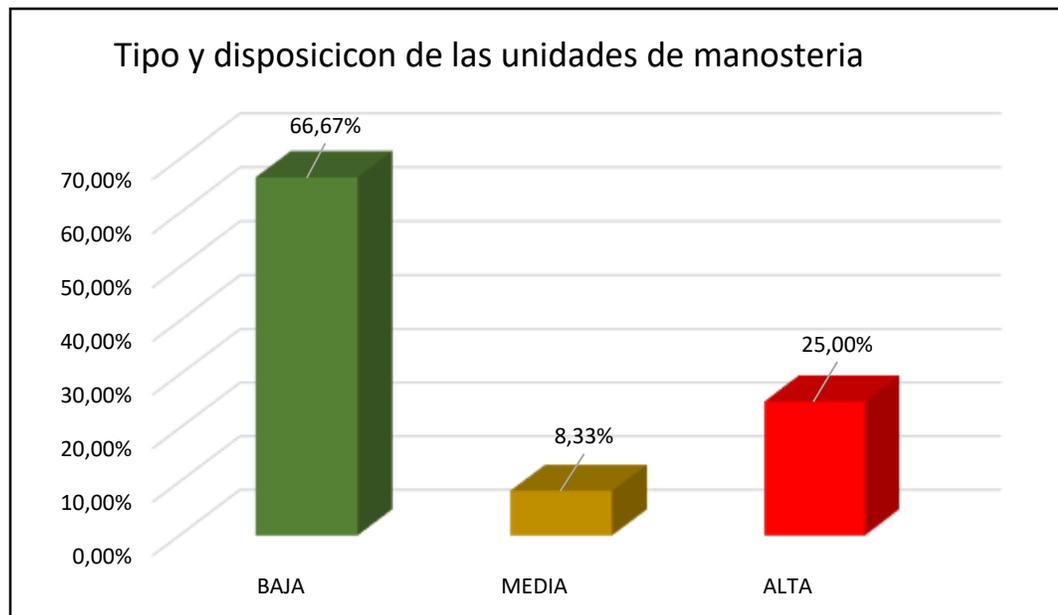
**Figura 17.** Porcentajes tipo y disposición de las unidades de mampostería.

**Interpretación:** de acuerdo a la tabla 20 y la figura 17 apreciar que 8 vivienda del total de la muestra están confirmadas correctamente en todas sus estructuras con mampostería, a la vez no presenta agrietamientos en los muros y todas las piezas están bien colocadas esto representa al 66.67% de la muestra que tienen una vulnerabilidad baja. Así mismo solo 1 vivienda representa el 8.33% de la muestra que tiene una vulnerabilidad media, como también solo 3 viviendas en algunas de sus piezas presentan un mal estado, siendo solo un 25% de edificaciones con vulnerabilidad alta.

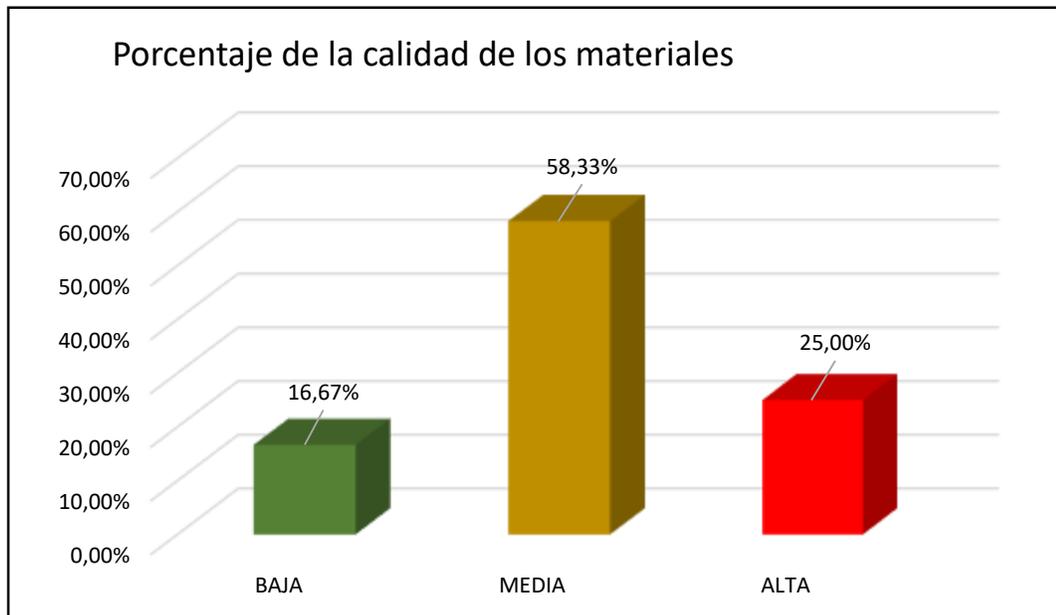
**Figura 18.** Porcentajes calidad de materiales.

**Interpretación:** de acuerdo a la tabla 21 y la figura 18 concluimos que 7 viviendas poseen una vulnerabilidad media significando esto que en ellas el mortero se ve en buen estado a la vez el concreto se observa en buen estado y el acero no está expuesto a la superficie pero a la vez no se puede confirmar la abundancia de estribos en los elementos estructurales estas viviendas representa el 58.33% de la muestra, de la misma forma podemos observar que se tiene 2 viviendas con una vulnerabilidad baja respetando lo establecido con estas viviendas equivalen a un 16.67%. por último, observamos que el 25.00% de las muestras son de vulnerabilidad alta.

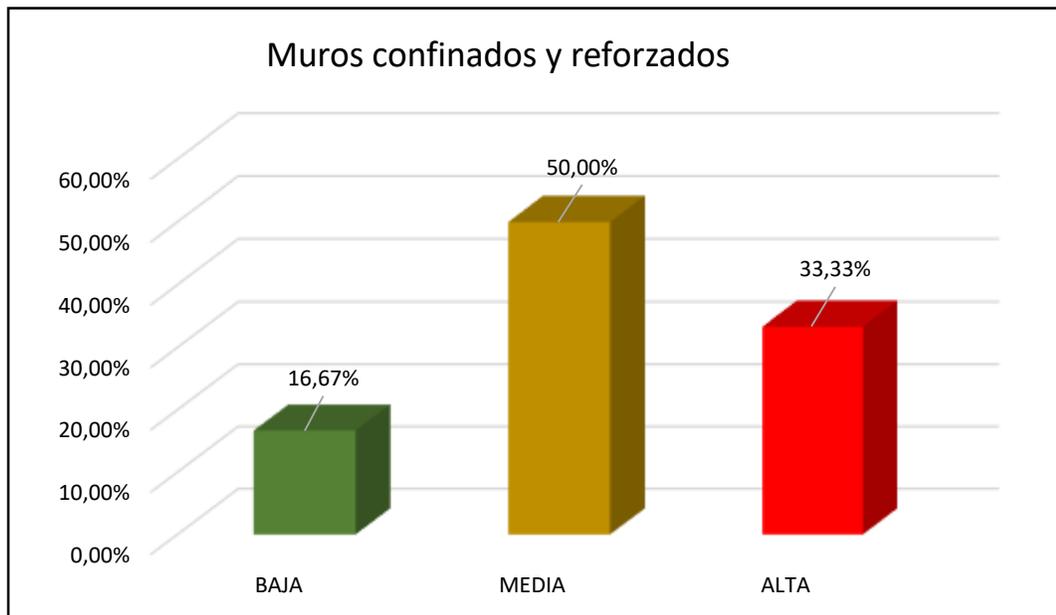
**Figura 19.** Porcentajes muro confinado y reforzados.

**Interpretación:** de acuerdo a la tabla 22 y la figura 19 observamos que 4 viviendas cuentan con una vulnerabilidad alta de 33.33% con mucho muros sin un correcto confinamiento por vigas y columnas, así mismo 6 edificaciones que conforman el 50.00% tiene una vulnerabilidad media esto significa que la mayoría de los muros están bien confinados por columnas y vigas que cuentan con reforzamiento, finalmente 2 viviendas tienen todos los muros sin excepción bien confinados y reforzados representando las viviendas con vulnerabilidad baja siendo el 16.67% de la muestra.

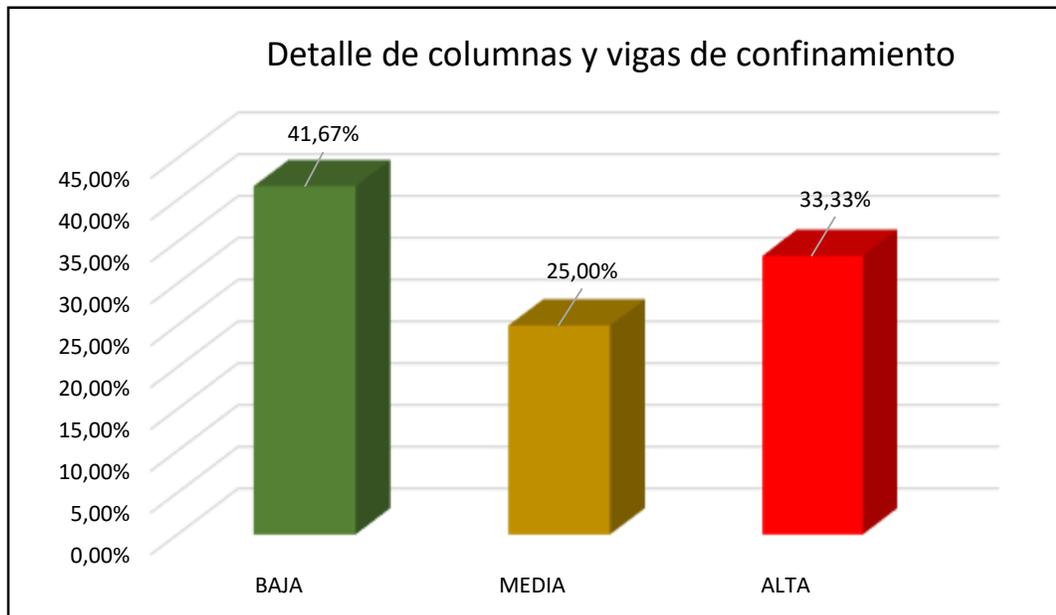
**Figura 20.** Porcentajes detalles de columnas y vigas de confinamiento.

**Interpretación:** de acuerdo a la tabla 23 y la figura 20 observamos que 4 viviendas cuentan con una vulnerabilidad alta de 33.33% con mucho muros sin un correcto confinamiento por vigas y columnas, así mismo 6 edificaciones que conforman el 50.00% tiene una vulnerabilidad media esto significa que la mayoría de los muros están bien confinados por columnas y vigas que cuentan con reforzamiento, finalmente 2 viviendas tienen todos los muros sin excepción bien confinados y reforzados representando las viviendas con vulnerabilidad baja siendo el 16.67% de la muestra.

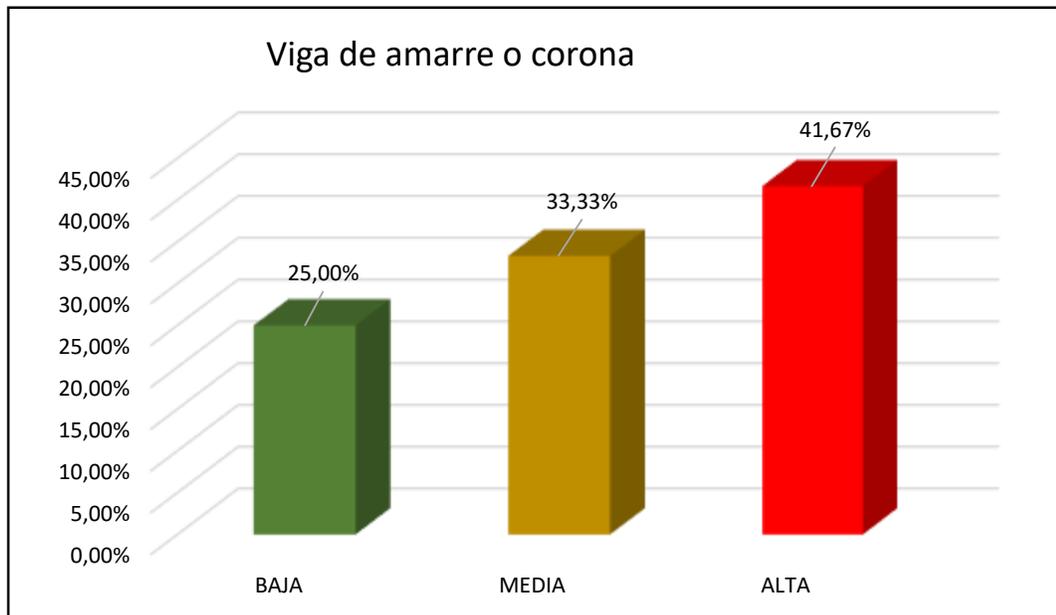
**Figura 21.** Porcentajes vigas de amarre o corona.

**Interpretación:** de acuerdo a la tabla 24 y la figura 21 observamos que 3 viviendas que conforman el 25.00% de la muestra tienen una vulnerabilidad baja porque cuentan con vigas de amarre en todos los muros y parapetos, el 33.33% de la muestra conformada por 4 viviendas no tienen vigas de amarre en todos sus muros de confinamiento y estas edificaciones tienen una vulnerabilidad media, finalmente 5 viviendas poseen una vulnerabilidad alta debido a que sus muros de confinamiento no poseen vigas de amarre.

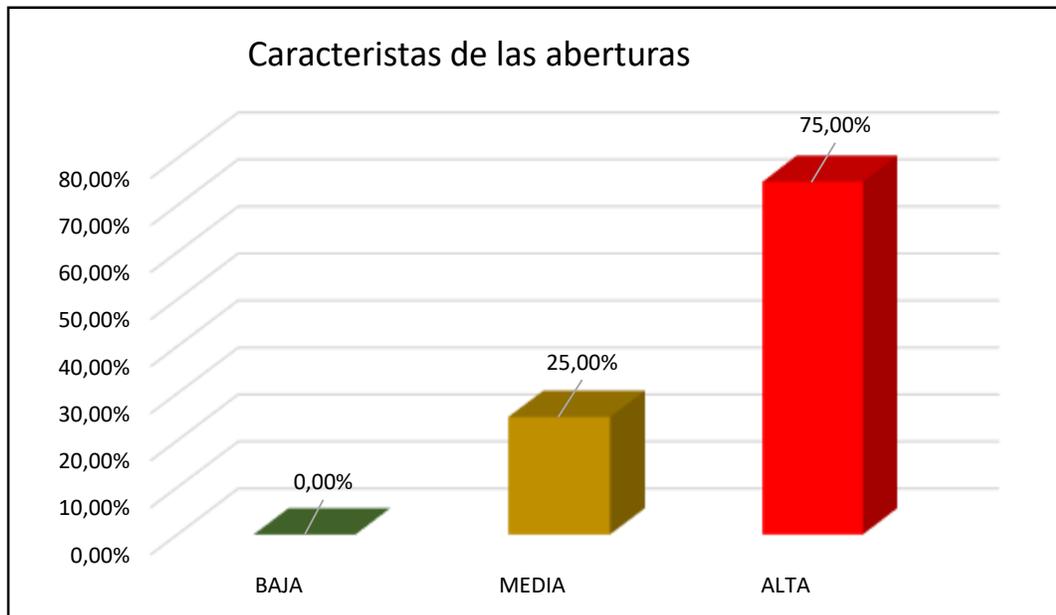
**Figura 22.** Porcentajes características de las aberturas.

**Interpretación:** con acuerdo a la tabla 25 y la figura 22 concluimos que 9 viviendas cuenta con un alta vulnerabilidad siendo el 75.00% de la muestra esto debido a que estas edificaciones cuentan con aberturas mayores al porcentaje establecido sobre un área total de un muro y a la vez no cuenta con una longitud mayor a 50 cm entre el borde y la abertura adyacente, así mismo 3 viviendas cuenta con una vulnerabilidad media al no cumplir mucho de los requisitos establecidos en esta componente significando estas construcciones el 25.00% de la muestra, finalmente no contamos con ninguna vivienda con una vulnerabilidad baja respecto a este componente.

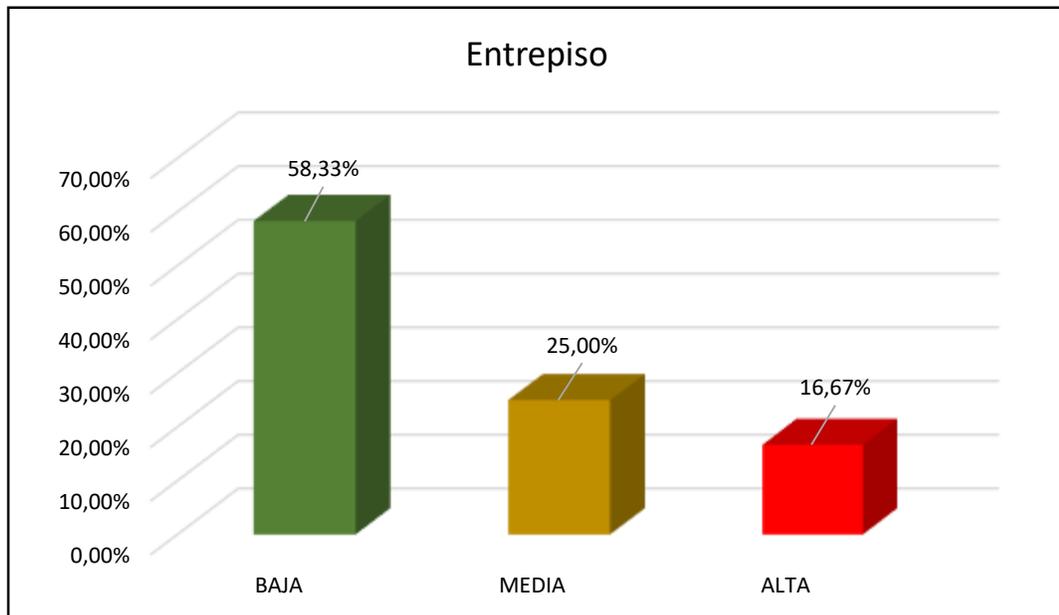
**Figura 23.** Porcentajes entrepiso.

**Interpretación:** de acuerdo a la tabla 26 y la figura 23 observamos que el mayor proporción de viviendas posee una vulnerabilidad baja siendo estas en un 58.33% respecto a la muestra y estando representada por 7 viviendas, esto se debe a que todo este grupo de edificaciones tiene un adecuado formación de los entrepisos y es uniforme en todo los niveles teniendo un amarre correcto y estando adecuadamente apoyado en los muros, así mismo tenemos 3 construcciones que no cumplen algunas de las condiciones de esta componente las mismas representan un 25.00% de la muestra, para finalizar observamos 16.67% cuenta con viviendas de alta vulnerabilidad.

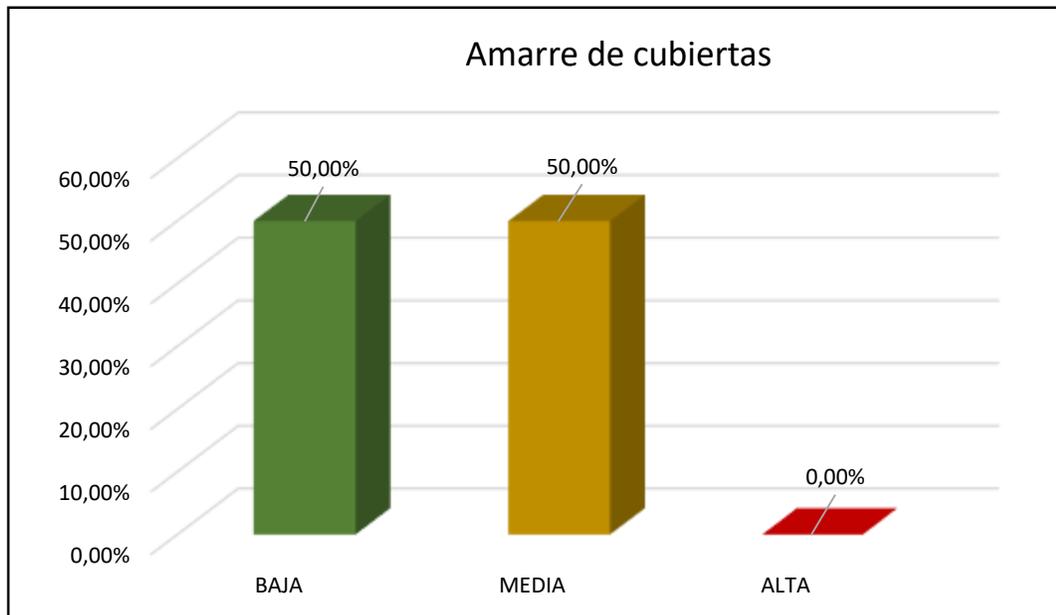
**Figura 24.** Porcentajes amarre de cubiertas.

**Interpretación:** de acuerdo a la tabla 27 y la figura 24 concluimos que 6 edificaciones poseen una vulnerabilidad baja al no tener cubiertas forman un 50.00% respecto a la muestra total, de la misma manera contamos con 6 viviendas que si poseen algún tipo de cubierta esta son tejas, materiales livianos, siendo un peligro al no estar debidamente amarradas estas construcciones forma el 50.00% faltante de la muestra con respecto a la anterior lo que nos da por conclusión que no se cuenta con viviendas de alta vulnerabilidad respecto a dicha componente.

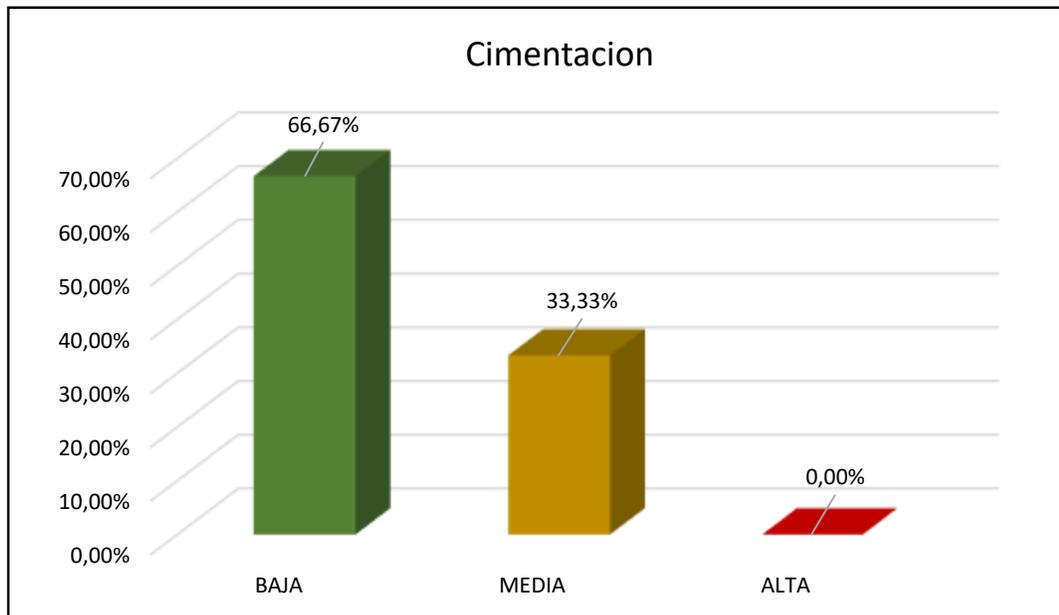
**Figura 25.** Porcentajes de cimentación.

**Interpretación:** de acuerdo a la tabla 28 y la figura 25 concluimos que la cimentación tenemos que el 66.67% están representadas en un mismo grupo contando estas con un bajo nivel de vulnerabilidad, lo que se ha vivido después de un gran sismo ocurrido que significo grandes pérdidas materiales y humanas que genero una serie de recomendaciones por parte de instituciones (ministerio de vivienda) para futuras edificaciones, siendo estas tomadas en cuenta en su totalidad, como también el 33.33% que representa una vulnerabilidad media producto q en esas viviendas a simple vista se apreció cimentaciones mal elaboradas.

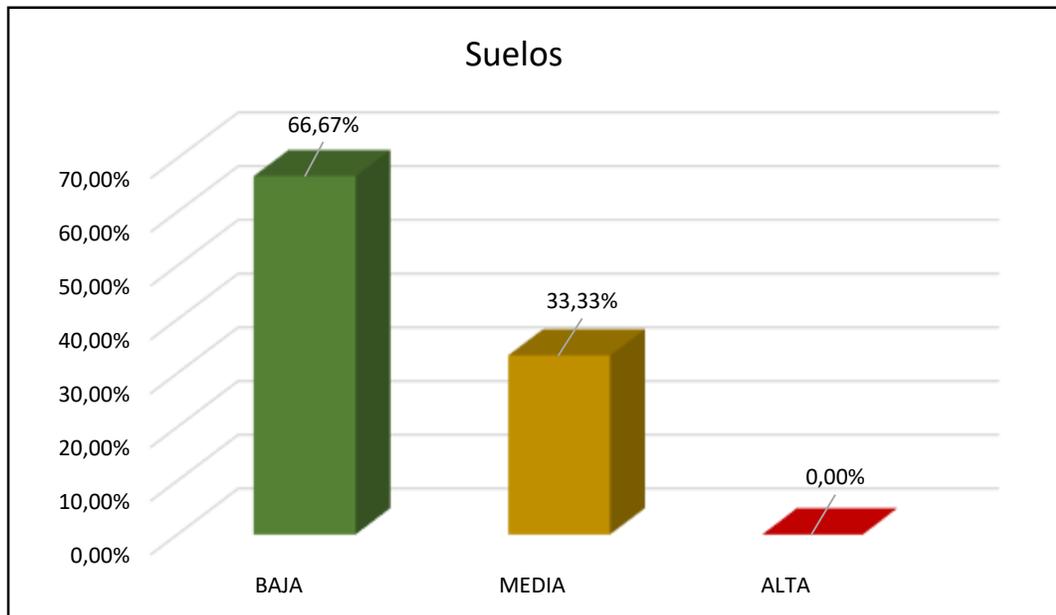
**Figura 26.** Porcentajes de suelos.

**Interpretación:** de acuerdo a la tabla 29 y la figura 26 de las casas en la zona de exposición se cuenta con un suelo similar o igual para todas las edificaciones elegidas, habiendo sido comprobado previamente en un estudio de suelos realizado, llegándose a contar con un suelo que nos arroja un nivel de severidad baja para el total de las construcciones, así mismo contamos con un 33.33% de las viviendas en la zona de estudio con una vulnerabilidad media esto debido a que se encontraron diferentes estratos de suelo, humedad de suelo.

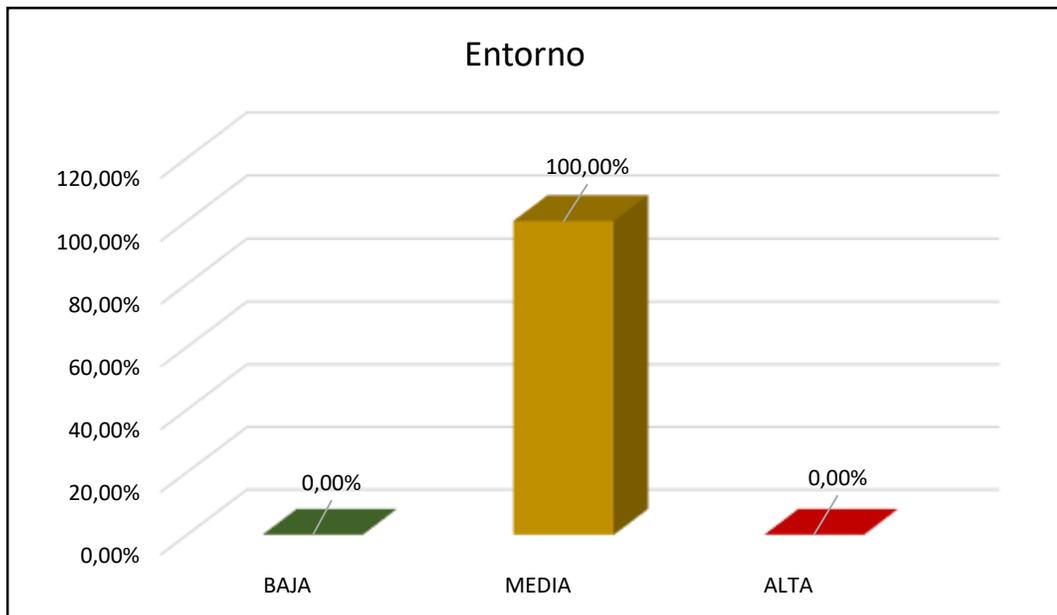
**Figura 27.** Porcentajes de entorno.

**Interpretación:** de acuerdo a la tabla 30 y la figura 27 concluimos que el 100% de las viviendas de estudio se encuentran en una zona inclinada pero no está muy pronunciada como para que generen algún tipo de inconveniente a la realización de las cimentaciones o la construcción misma, esto nos da como resultado para esta componente de una vulnerabilidad media en el caso de las 12 edificaciones.

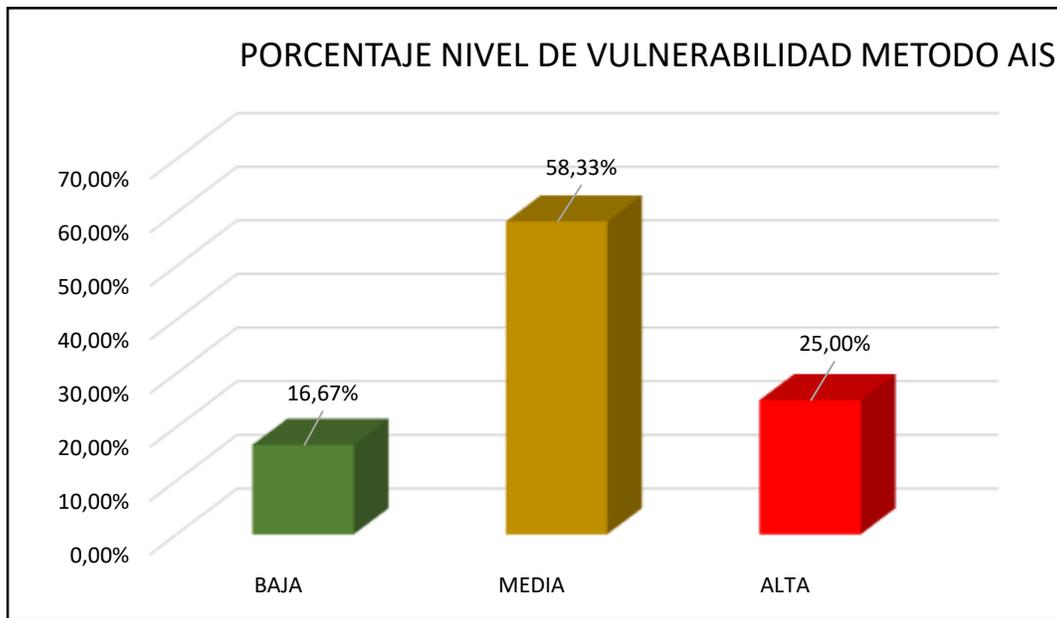
**Figura 28.** Porcentajes de resultado final del Método AIS.

**Interpretación:** de acuerdo a la tabla 32 observamos que habiendo una recopilación de todos los componentes llegamos a la conclusión que 7 viviendas cuentan con una vulnerabilidad media, siendo las mismas el 58.33% de la muestra estudiada, de la misma forma se puede observar que 3 viviendas son las más propensas a sufrir mayores daños, debido a que este 25.00% cuenta con una vulnerabilidad alta ante un evento sísmico. Finalmente, de acuerdo a los datos recabados solo 2 viviendas tendría la probabilidad siendo solo el 16.67% en proporción de la muestra estudiada. Con estos resultados podemos confirmar que en su mayoría las viviendas de las zonas sufrían daños al no respetar los parámetros establecidos en las diferentes normas como la E.0.70, E. 050.

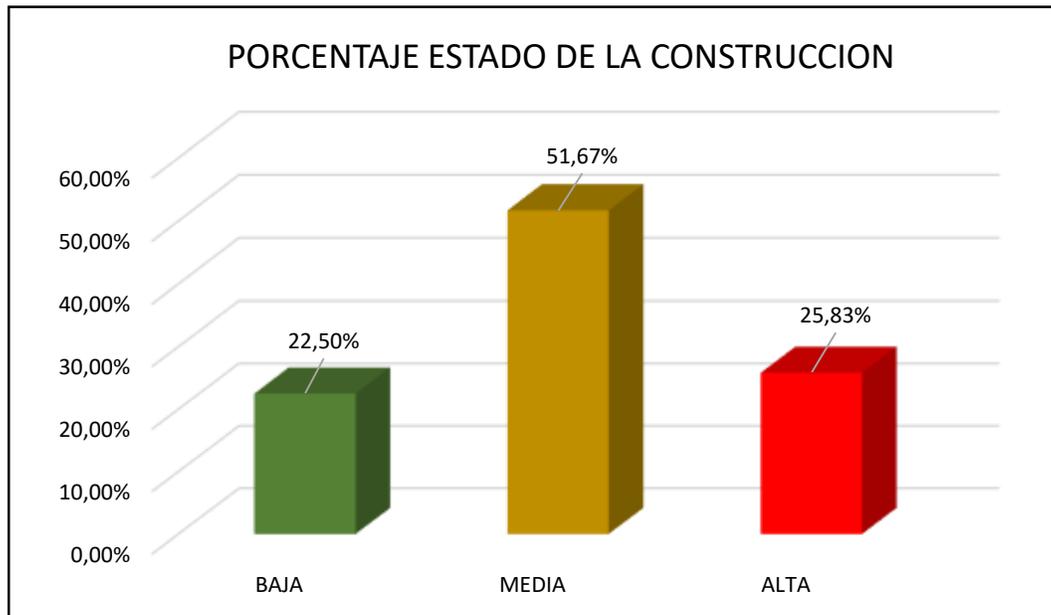
**Figura 29.** Porcentajes de resultado de la construcción.

**Interpretación:** en la tabla 33 podemos observar que el estado de la construcción influye en un 51.67% en la determinada de un nivel de vulnerabilidad media de los domicilios evaluados, esto quiere decir que es determinante el estado en que se encuentre la vivienda evaluada.

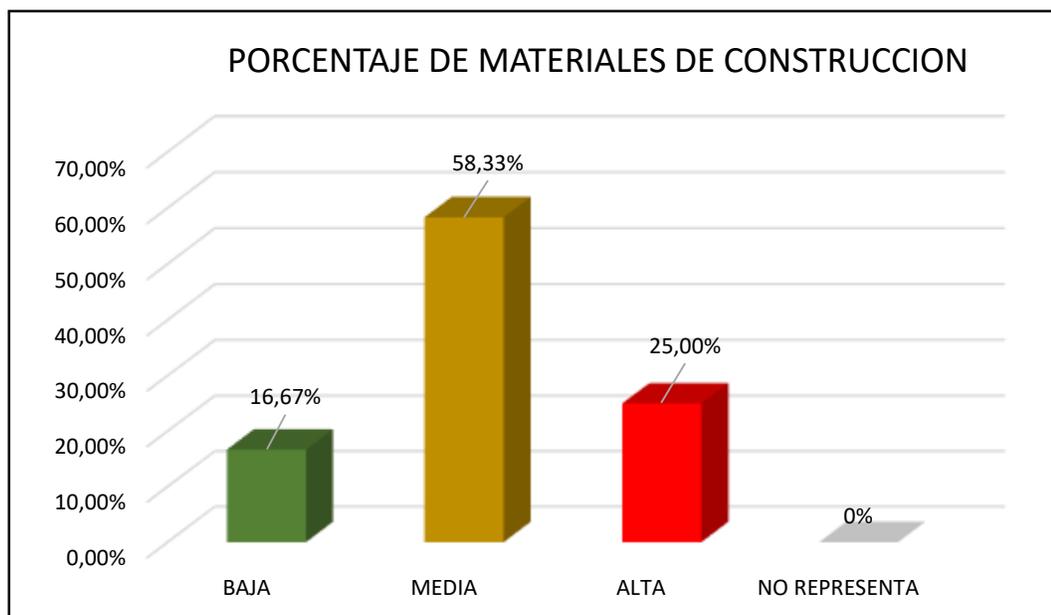
**Figura 30.** Porcentajes de resultado de la construcción.

**Interpretación:** en la tabla 36 podemos observar que la incidencia de los materiales en la terminación del nivel medio de vulnerabilidad porcentualmente con los demás niveles de vulnerabilidad es alto con un 58.33% esto es determinante para el resultado final en la evaluación de las viviendas.

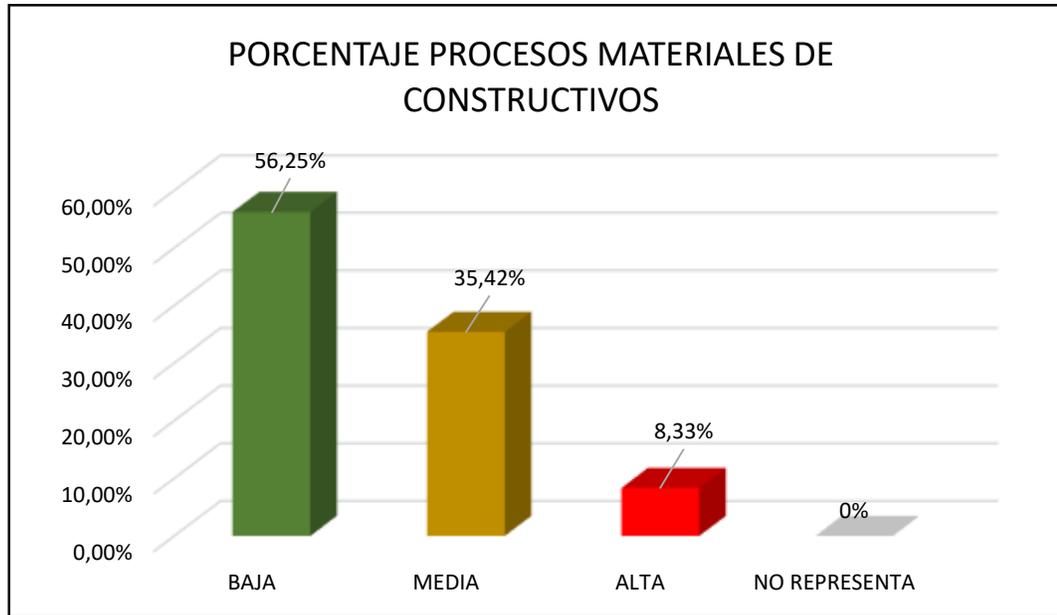
**Figura 31.** Porcentajes de resultado de procesos construcción.

**Interpretación:** en la tabla 40 podemos observar que los procesos constructivos contribuyen directamente en hallar el nivel bajo de vulnerabilidad de las viviendas evaluadas siendo un 56.25% el aporte de esta dimensión a la determinación final.
