**Vulnerabilidad Sísmica de las Viviendas Autoconstruidas del  
P.J. Miraflores - Zona I en el Distrito de Chimbote, 2021**

**Tesis para obtener el título profesional de Ingeniero Civil**

Tirado Vergaray, Hairo Abel

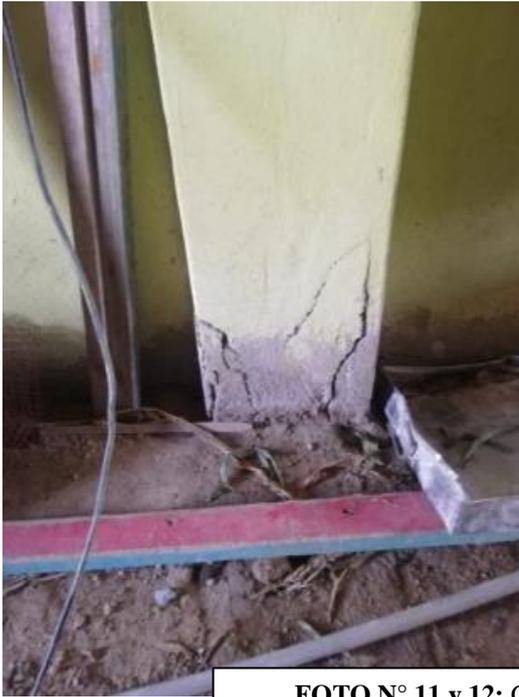
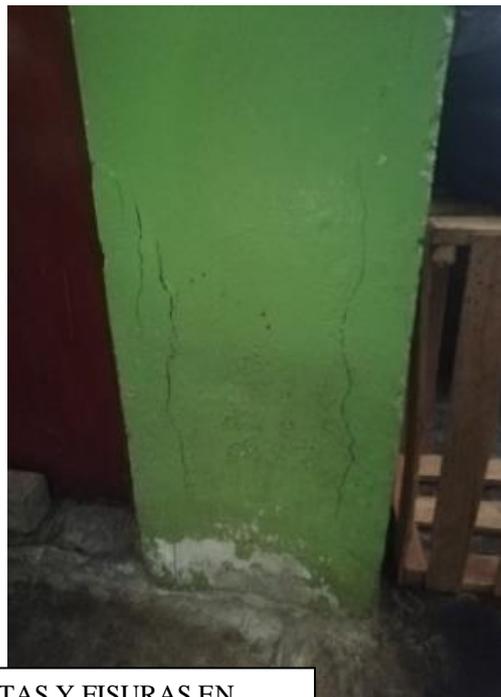
**FOTO N° 11 y 12: GRIETAS Y FISURAS EN COLUMNAS**

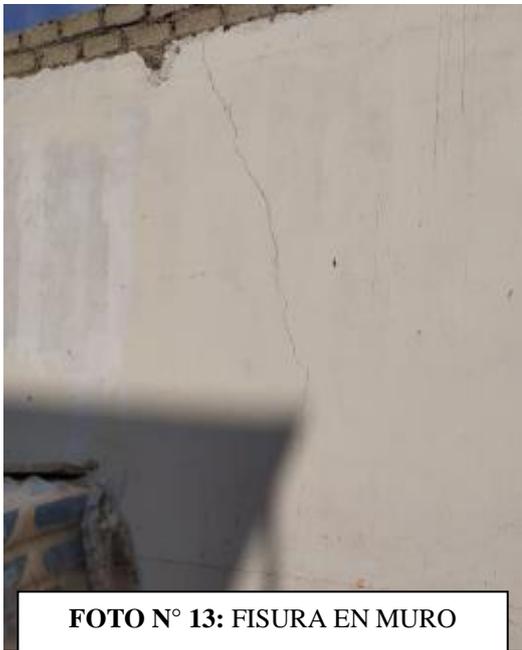
**FOTO N° 13: FISURA EN MURO**

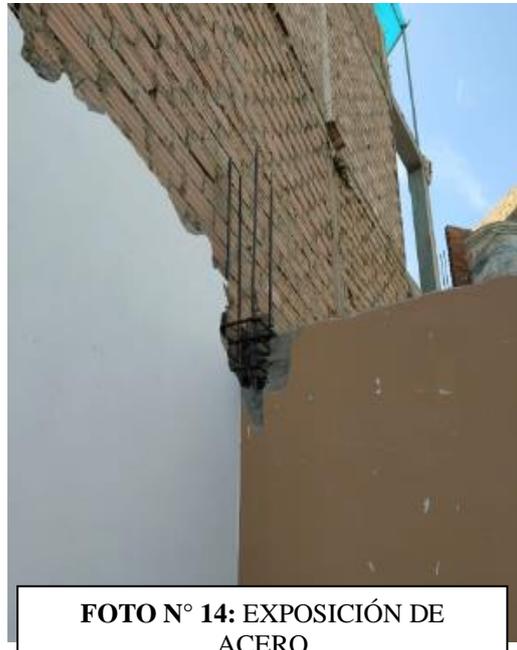
**FOTO N° 14: EXPOSICIÓN DE ACERO**

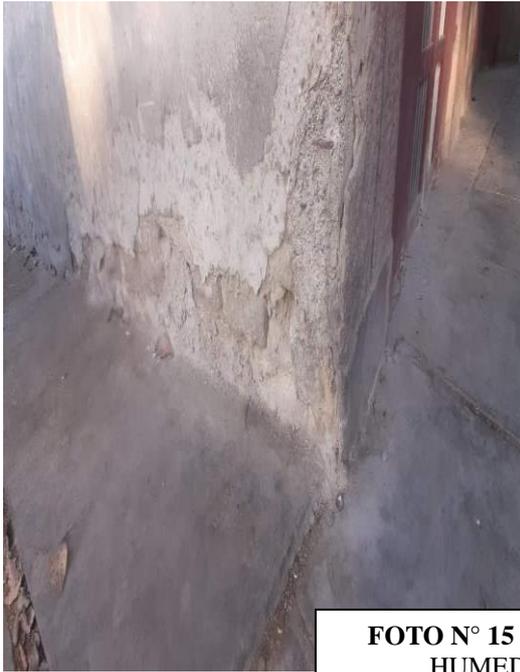
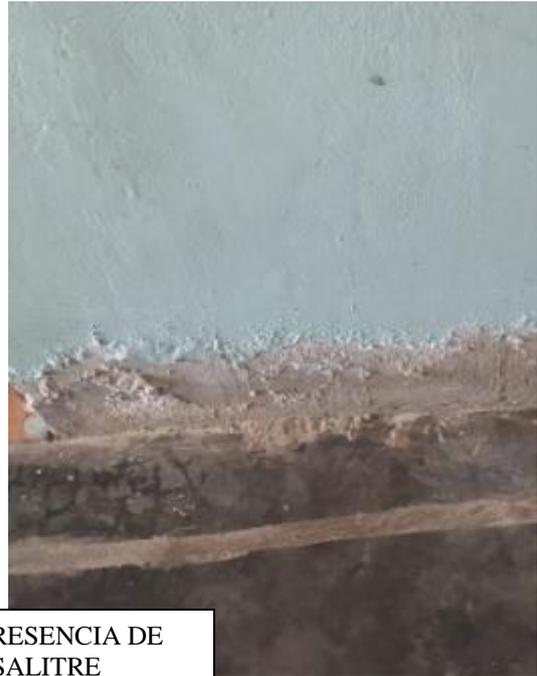
**FOTO N° 15 y 16: PRESENCIA DE HUMEDAD Y SALITRE**

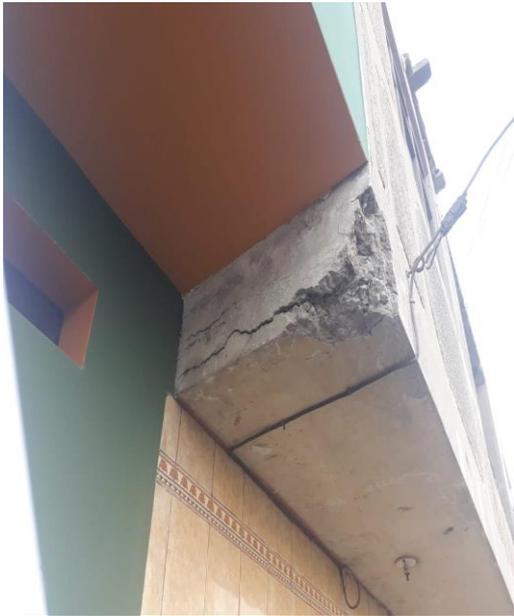
**FOTO N° 17: GRIETA EN LOSA**

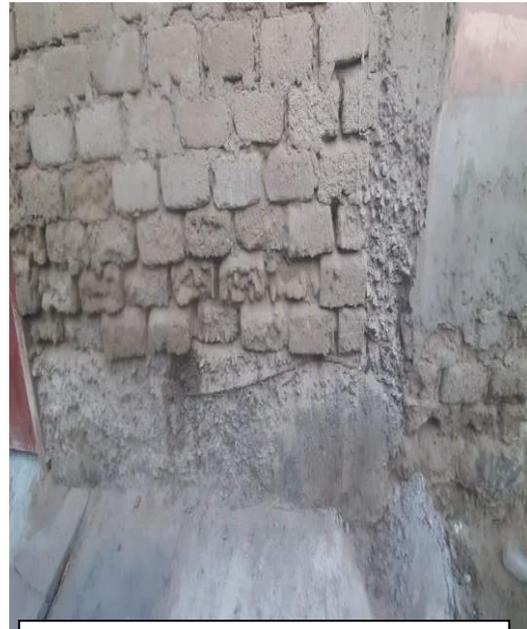
**FOTO N° 18: DESPRENDIMIENTO DE MORTERO**

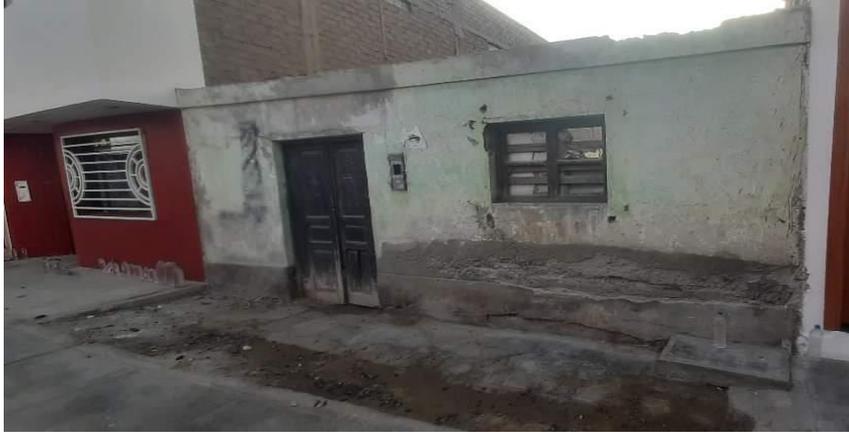
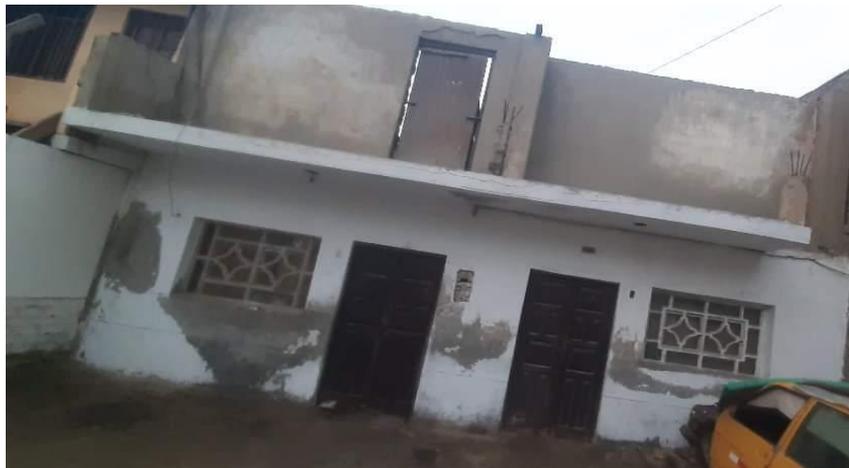
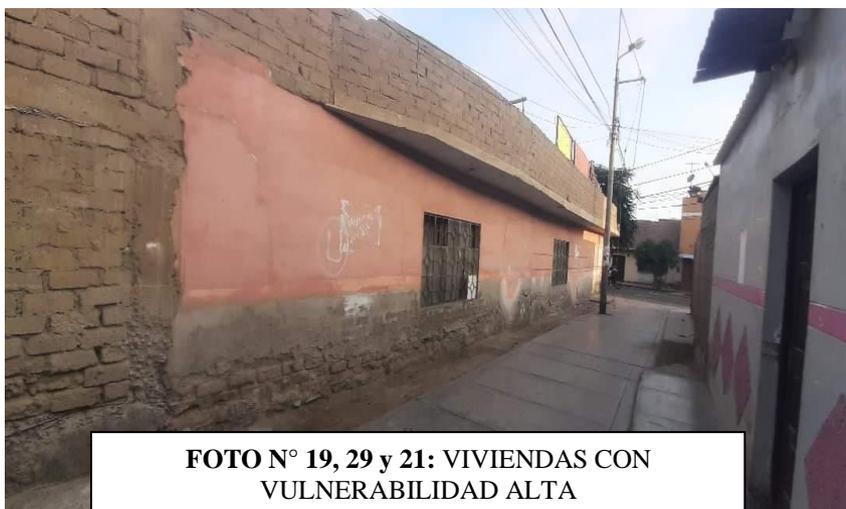
**FOTO N° 19, 29 y 21: VIVIENDAS CON VULNERABILIDAD ALTA**
