**Evaluación del estado actual de la carretera no pavimentada,
ruta Taricá - Pariahuanca - San Miguel de Aco y propuestas
de intervención; aplicando los métodos MTC, URCI y TMH -
12; en la provincia de Carhuáz - Áncash - 2020.**

Tesis para obtener el título profesional de Ingeniero Civil

Solano Izaguirre, Raúl

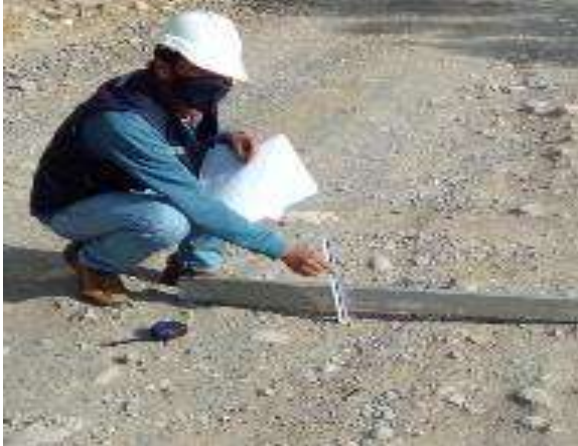
Falla o deterioro	Descripción	Imagen
Deformación	<ul style="list-style-type: none">- Profundidad: 9.5 cm- Longitud: 107 m- Ancho: 1.47 m- Nivel de gravedad: 2- Lado de carril: Izquierdo- Tramo: Km. 1+428 – 1+535

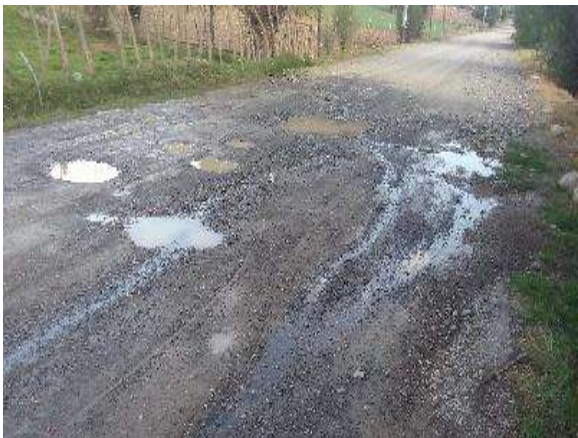
<p>Cruce de agua</p>	<ul style="list-style-type: none"> - Profundidad: 1.4 cm - Longitud: 7 m - Diámetro: 0.63 m - Nivel de gravedad: 1 - Tramo: Km. 1+549 – 1+556

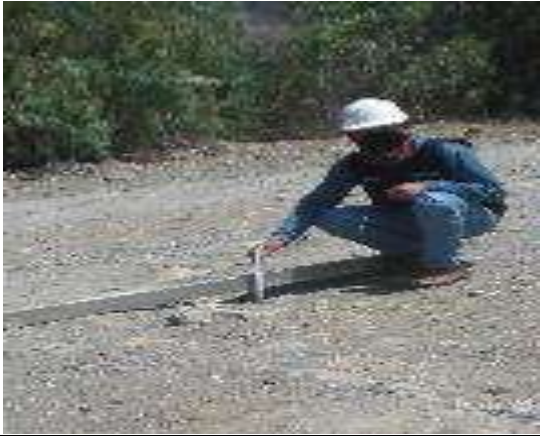
Falla o deterioro	Descripción	Imagen
Deformación	<ul style="list-style-type: none"> - Profundidad: 3.7 cm - Longitud: 105 m - Ancho: 1.05 m - Nivel de gravedad: 1 - Lado de carril: Izquierdo y medio. - Tramo: Km. 1+784 – 1+889

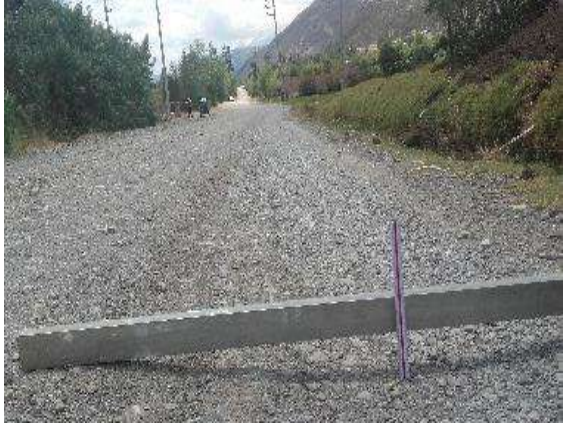
Falla o deterioro	Descripción	Imagen
Deformación	<ul style="list-style-type: none"> - Profundidad: 14.6 cm - Longitud: 202 m - Ancho: 1.40 m - Nivel de gravedad: 3 - Lado de carril: Derecho - Tramo: Km. 2+422 – 2+624

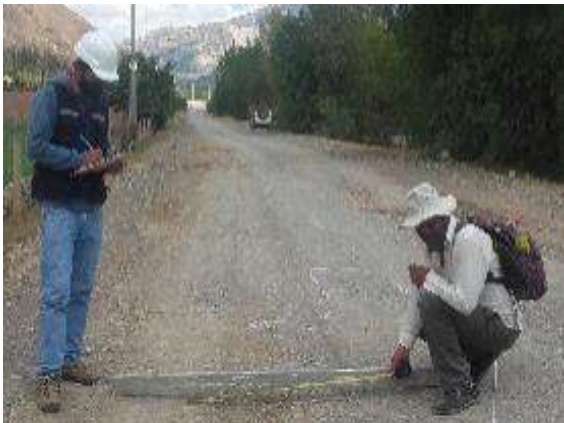
<p>Encalaminado</p>	<ul style="list-style-type: none"> - Profundidad: 8.6 cm - Longitud: 87 m - Ancho: 1.43 m - Nivel de gravedad: 2 - Lado de carril: Izquierdo - Tramo: Km. 2+441 – 2+528

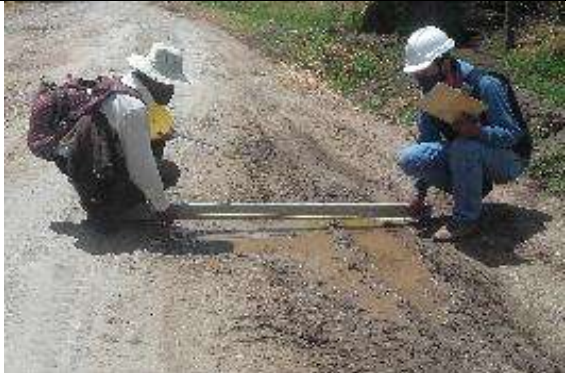
Falla o deterioro	Descripción	Imagen
Deformación	<ul style="list-style-type: none"> - Profundidad: 4.7 cm - Longitud: 34 m - Ancho: 1.47 m - Nivel de gravedad: 1 - Lado de carril: Derecho - Tramo: Km. 3+137 – 3+171

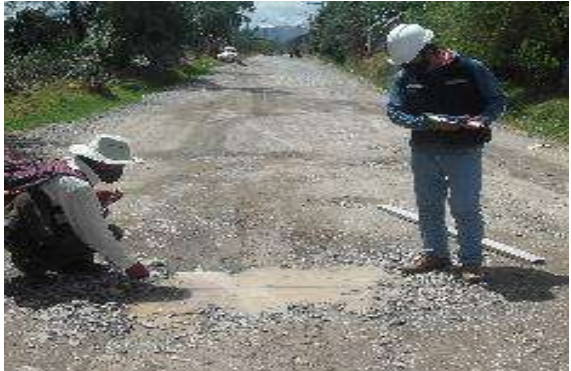
<p>Cruce de agua</p>	<ul style="list-style-type: none"> - Profundidad: 1.35 cm - Longitud: 6 m - Diámetro: 0.56 m - Nivel de gravedad: 1 - Tramo: Km. 2+956 – 2+962

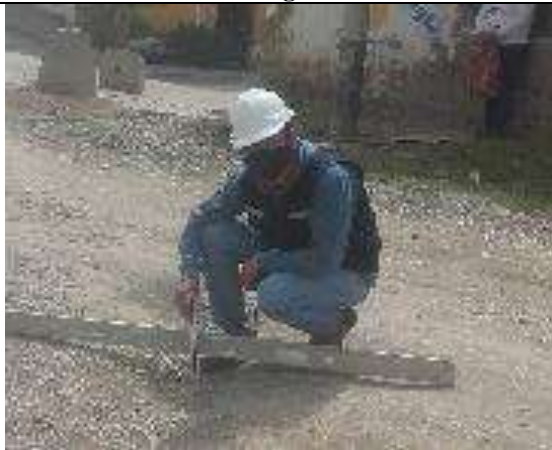
Falla o deterioro	Descripción	Imagen
<p>Deformación</p>	<ul style="list-style-type: none"> - Profundidad: 9.8 cm - Longitud: 112 m - Ancho: 1.64 m - Nivel de gravedad: 2 - Lado de carril: Derecho, medio e izquierdo. - Tramo: Km. 3+558 – 3+670

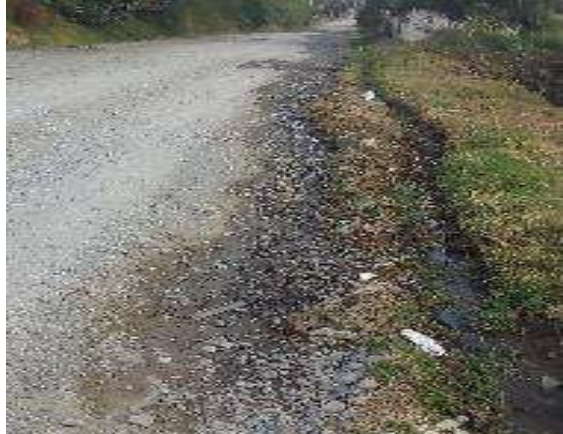
<p>Lodazal</p>	<ul style="list-style-type: none"> - Profundidad: 1 cm - Longitud: 33 m - Diámetro: 0.5 m - Nivel de gravedad: 1 - Tramo: Km. 3+582 – 3+615

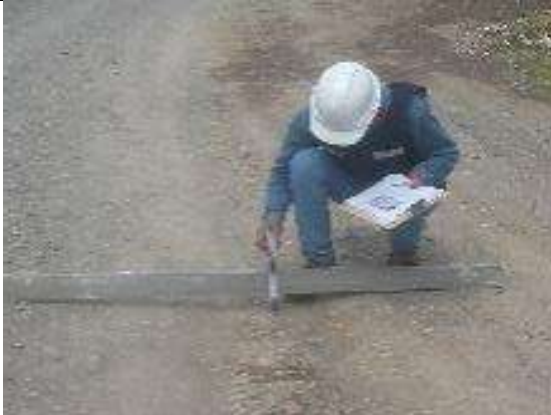
Falla o deterioro	Descripción	Imagen
<p>Deformación</p>	<ul style="list-style-type: none"> - Profundidad: 7.6 cm - Longitud: 120 m - Ancho: 0.76 m - Nivel de gravedad: 2 - Lado de carril: Derecho - Tramo: Km. 5+418 – 5+538

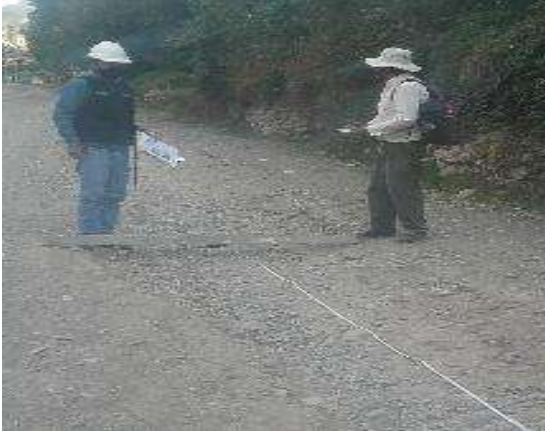
Falla o deterioro	Descripción	Imagen
<p>Deformación</p>	<ul style="list-style-type: none"> - Profundidad: 9.8 cm - Longitud: 121 m - Ancho: 1.21 m - Nivel de gravedad: 2 - Lado de carril: Medio - Tramo: Km. 5+878 – 5+999

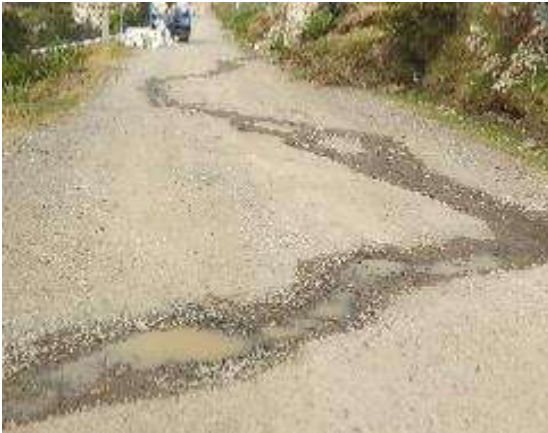
<p>Cruce de agua</p>	<ul style="list-style-type: none"> - Profundidad: 2.7 cm - Longitud: 5 m - Diámetro: 0.95 m - Nivel de gravedad: 1 - Tramo: Km. 5+748 – 5+753

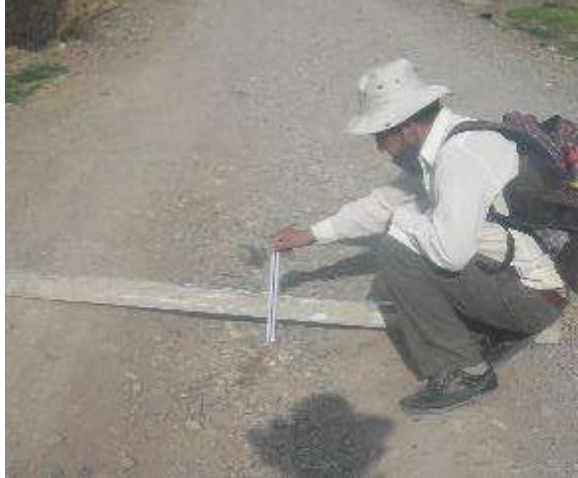
Falla o deterioro	Descripción	Imagen
<p>Deformación</p>	<ul style="list-style-type: none"> - Profundidad: 9.6 cm - Longitud: 110 m - Ancho: 1.25 m - Nivel de gravedad: 2 - Lado de carril: Medio - Tramo: Km. 6+401 – 6+511

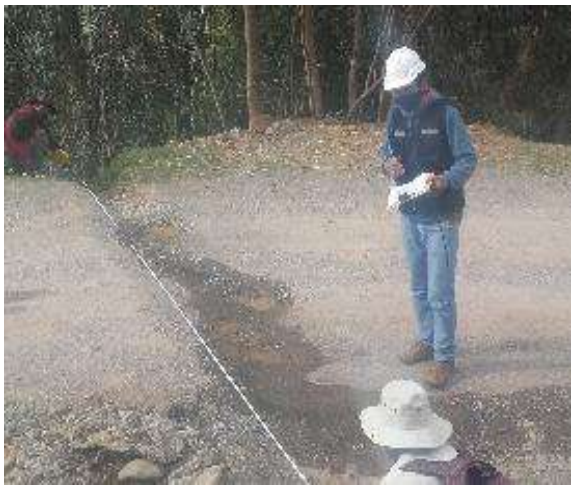
<p>Lodazal</p>	<ul style="list-style-type: none"> - Profundidad: 1.2 cm - Longitud: 31 m - Diámetro: 0.86 m - Nivel de gravedad: 1 - Tramo: Km. 6+466 – 6+497

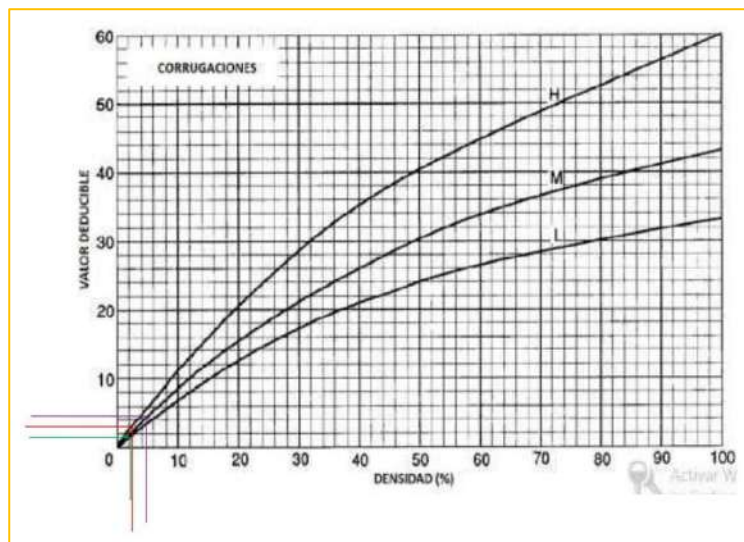
- ✓ La falla 1 tiene una longitud de 11.5 ml, ancho de 57 cm y altura de 1.74 cm. La altura es menor a 2.5 cm, lo cual tiene nivel de severidad L. Su área es 6.56 m²
- ✓ La falla 2 tiene una longitud de 16.7 ml, ancho de 81 cm y una altura de 4.1 cm. La altura está comprendida entre 2.5 y 7.5, lo cual tiene nivel de severidad M. Su área es 13.53 m²
- ✓ La falla 3 tiene una longitud de 14.0 m, ancho de 46 cm y una altura de 8.3 cm. La altura es mayor a 7.5 cm, lo cual tiene nivel de severidad H. Su área es 6.44 m²

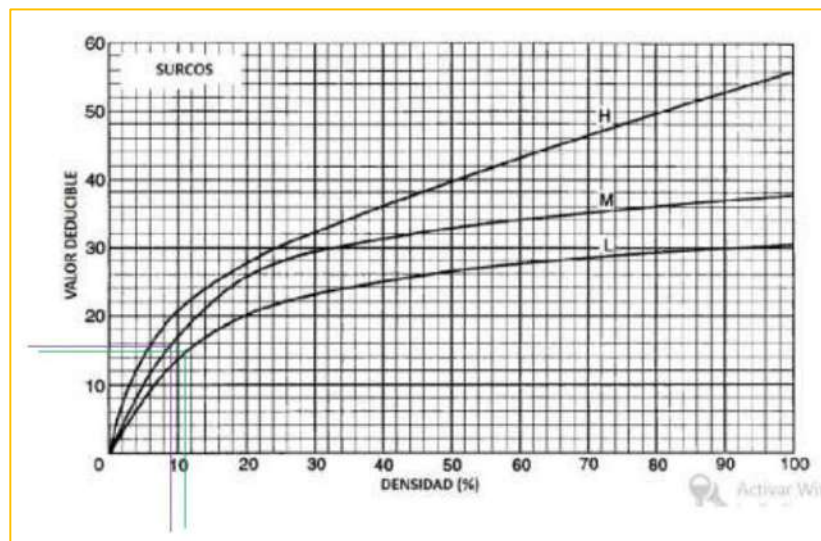
- ✓ La falla 1 tiene una profundidad de 5.6 cm, nivel de severidad L, ancho de 118 cm y longitud de 31 m. Su área = $1.18 \times 31 = 36.58 \text{ m}^2$ y densidad = $(36.58/315) \times 100 = 11.61\%$
- ✓ La falla 2 tiene una profundidad de 4.7 cm, nivel de severidad M, ancho de 75 cm y longitud de 38 m. Su área = $0.75 \times 38 = 28.50 \text{ m}^2$ y densidad = $(28.50/315) \times 100 = 9.05\%$

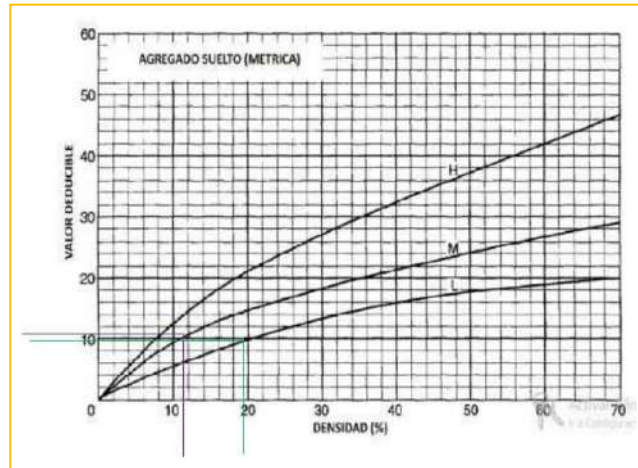
Las profundidades que son menores a 5 cm tienen una longitud total de 62 m y nivel de severidad L. Las alturas mayores a 5cm tienen una longitud 37 m y nivel de severidad M.

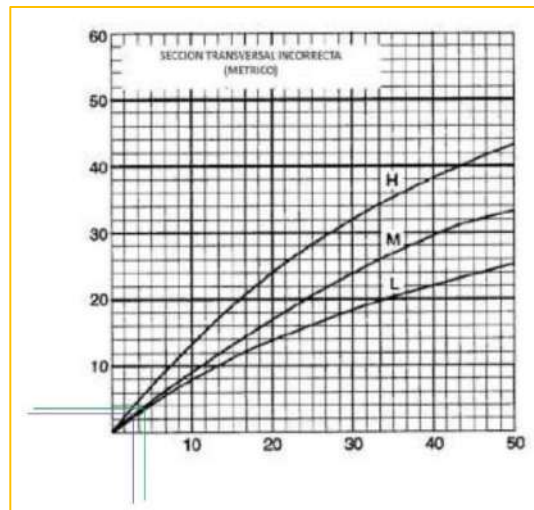
- ✓ La falla tiene una longitud de 13 m y la vía es completamente plana, con nivel de severidad L. En época de lluvia hay presencia de agua estancada.
- ✓ La falla tiene longitud de 9 m y diámetro de 74 cm, con nivel de severidad M.

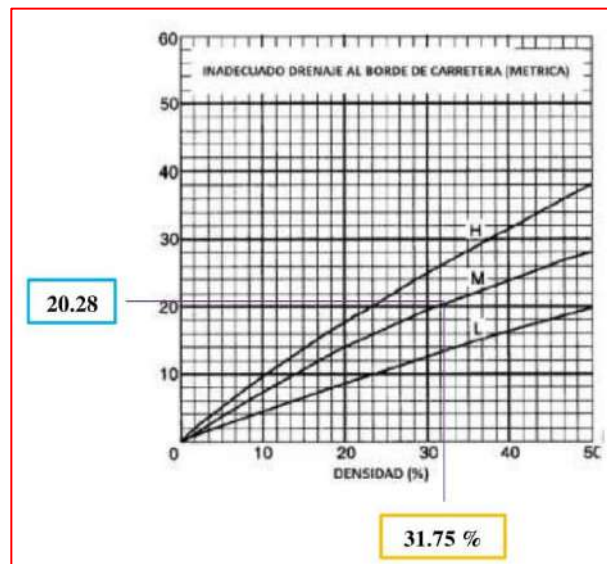
La falla tiene una longitud de 50 m y su nivel de severidad M, porque había presencia de agua estancada, arrastre y erosión en las bermas laterales de las zanjas. El método URCI indica que la longitud máxima es 2 veces la longitud de unidad de la muestra, siendo 100 ml. Su densidad = $(100/315)*100 = 31.75\%$

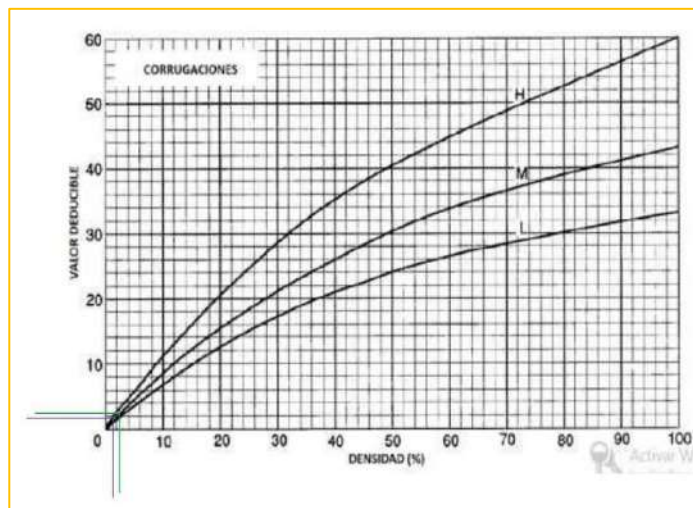
- ✓ La falla 1 tiene una longitud de 13.7 ml, ancho de 60 cm y una altura de 2.3 cm y nivel de severidad L. Su área es 8.22 m²
- ✓ La falla 2 tiene una longitud de 11.4 ml, ancho de 51 cm y una altura de 5.2 cm. La altura está comprendida entre 2.5 y 7.5, lo cual tiene un nivel de severidad M. Su área es 5.81 m²

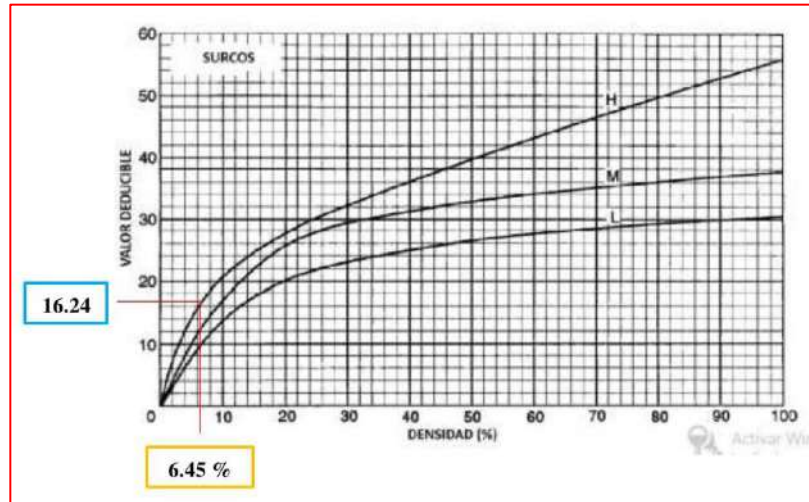
- ✓ La falla tiene una profundidad de 9.8 cm, nivel de severidad H, ancho de 107 cm y longitud de 19 m. Su área = $1.07 \times 19 = 20.33 \text{ m}^2$ y densidad = $(20.33/315) \times 100 = 6.45\%$

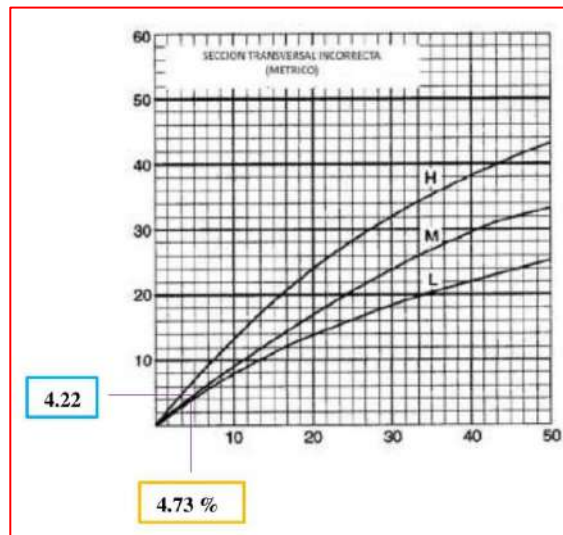
La falla tiene una longitud de 14.9 m. y diámetro de 87 cm.
