**UNIVERSIDAD SAN PEDRO  
FACULTAD DE INGENIERÍA  
PROGRAMA DE ESTUDIOS DE INGENIERÍA CIVIL**

**Evaluación de la vulnerabilidad sísmica mediante método del AIS de  
las viviendas informales, en la Urbanización el Carmen – Chimbote -  
2022**

**Tesis para Obtener el Título Profesional de Ingeniero Civil**

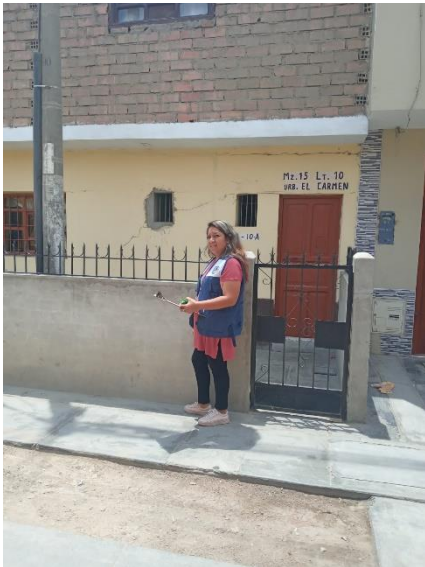
<b>Resumen General de Información Obtenida - Método del AIS</b>			
Aspectos y/o Componentes	Vulnerabilidad		
	Baja	Media	Alta
<b>1. Aspectos Geométricos</b>			
Irregularidad en Planta de Edificación		X	
Cantidad de Muros en ambas (dos) direcciones		X	
Irregularidad en Altura	X		
<b>2. Aspectos Constructivos</b>			
Calidad de Juntas de Pega en Mortero	X		
Tipo y Disposición de las Unidades de Mampostería		X	
Calidad de los Materiales		X	
<b>3. Aspectos Estructurales</b>			
Muros Confinados y Reforzados	X		
Detalle de Columna y Vigas de Confinamiento		X	
Vigas de Amarre o Corona	X		
Características de las Aberturas	X		
Entrepiso		X	
Amarre de Cubiertas		X	
<b>Suelo</b>		X	
<b>Entorno</b>	X		
	Baja	Media	Alta
<b>Calificación de Vulnerabilidad de la Edificación</b>		X

Los Resultados mostrados y analizados con la inspección técnica y la información corroborada por el propietario, Determinamos mediante el procedimiento del AIS logrado encontrar la vivienda en una vulnerabilidad **MEDIA**.

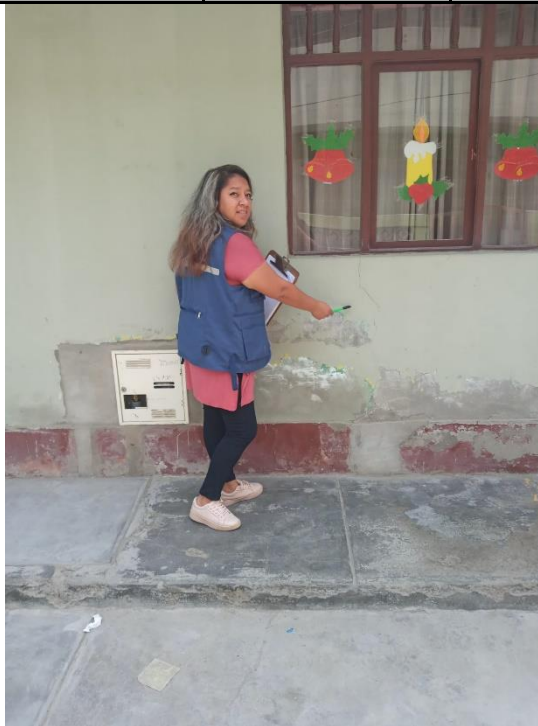
Resumen General de Información Obtenida - Método del AIS			
Aspectos y/o Componentes	Vulnerabilidad		
	Baja	Media	Alta
<b>1. Aspectos Geométricos</b>			
Irregularidad en Planta de Edificación	X		
Cantidad de Muros en ambas (dos) direcciones		X	
Irregularidad en Altura	X		
<b>2. Aspectos Constructivos</b>			
Calidad de Juntas de Pega en Mortero	X		
Tipo y Disposición de las Unidades de Mampostería	X		
Calidad de los Materiales		X	
<b>3. Aspectos Estructurales</b>			
Muros Confinados y Reforzados	X		
Detalle de Columna y Vigas de Confinamiento		X	
Vigas de Amarre o Corona	X		
Características de las Aberturas	X		
Entrepiso	X		
Amarre de Cubiertas	X		
Suelo		X	
Entorno	X		
	Baja	Media	Alta
<b>Calificación de Vulnerabilidad de la Edificación</b>	X

Los Resultados mostrados y analizados con la inspección técnica y la información corroborada por el propietario, Determinamos mediante el procedimiento del AIS logrado encontrar la vivienda en una vulnerabilidad **MEDIA**.

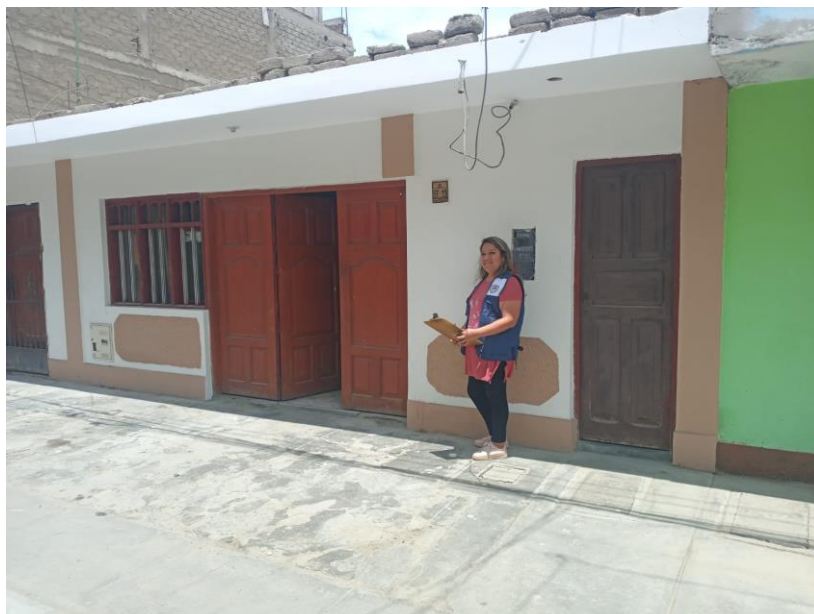
Resumen General de Información Obtenida - Método del AIS			
Aspectos y/o Componentes	Vulnerabilidad		
	Baja	Media	Alta
<b>1. Aspectos Geométricos</b>			
Irregularidad en Planta de Edificación		X	
Cantidad de Muros en ambas (dos) direcciones	X		
Irregularidad en Altura	X		
<b>2. Aspectos Constructivos</b>			
Calidad de Juntas de Pega en Mortero	X		
Tipo y Disposición de las Unidades de Mampostería	X		
Calidad de los Materiales		X	
<b>3. Aspectos Estructurales</b>			
Muros Confinados y Reforzados	X		
Detalle de Columna y Vigas de Confinamiento		X	
Vigas de Amarre o Corona	X		
Características de las Aberturas	X		
Entrepiso			X
Amarre de Cubiertas	X		
Suelo		X	
Entorno	X		
	Baja	Media	Alta
<b>Calificación de Vulnerabilidad de la Edificación</b>	X

Los Resultados mostrados y analizados con la inspección técnica y la información corroborada por el propietario, Determinamos mediante el procedimiento del AIS logrado encontrar la vivienda en una vulnerabilidad **BAJA**.

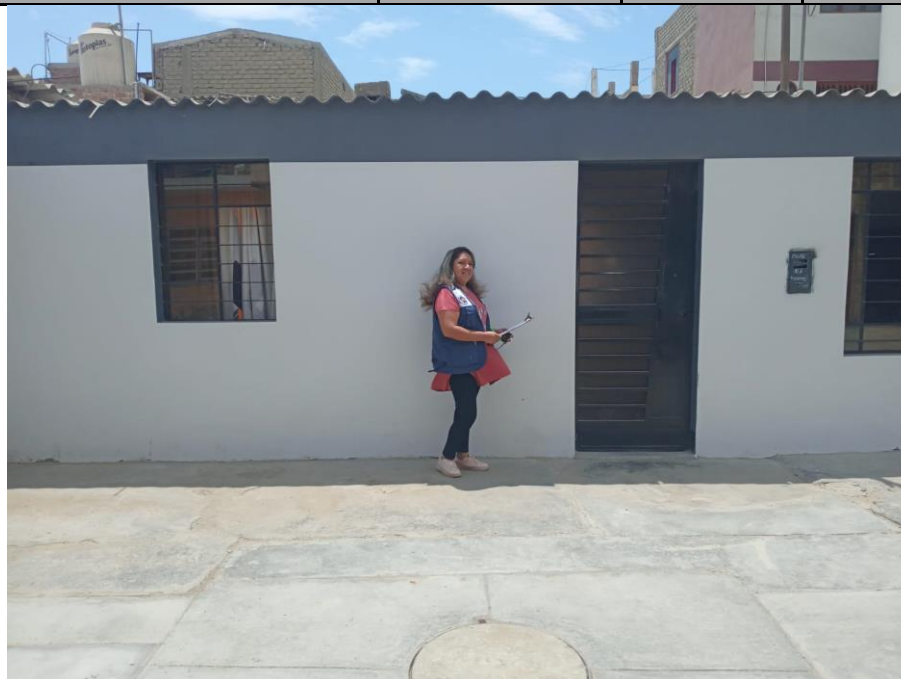
Resumen General de Información Obtenida - Método del AIS			
Aspectos y/o Componentes	Vulnerabilidad		
	Baja	Media	Alta
<b>1. Aspectos Geométricos</b>			
Irregularidad en Planta de Edificación			X
Cantidad de Muros en ambas (dos) direcciones	X		
Irregularidad en Altura	X		
<b>2. Aspectos Constructivos</b>			
Calidad de Juntas de Pega en Mortero		X	
Tipo y Disposición de las Unidades de Mampostería		X	
Calidad de los Materiales			X
<b>3. Aspectos Estructurales</b>			
Muros Confinados y Reforzados			X
Detalle de Columna y Vigas de Confinamiento			X
Vigas de Amarre o Corona		X	
Características de las Aberturas		X	
Entrepiso		X	
Amarre de Cubiertas		X	
Suelo		X	
Entorno	X		
	Baja	Media	Alta
<b>Calificación de Vulnerabilidad de la Edificación</b>		X

Los Resultados mostrados y analizados con la inspección técnica y la información corroborada por el propietario, Determinamos mediante el procedimiento del AIS logrado encontrar la vivienda en una vulnerabilidad **MEDIA**.

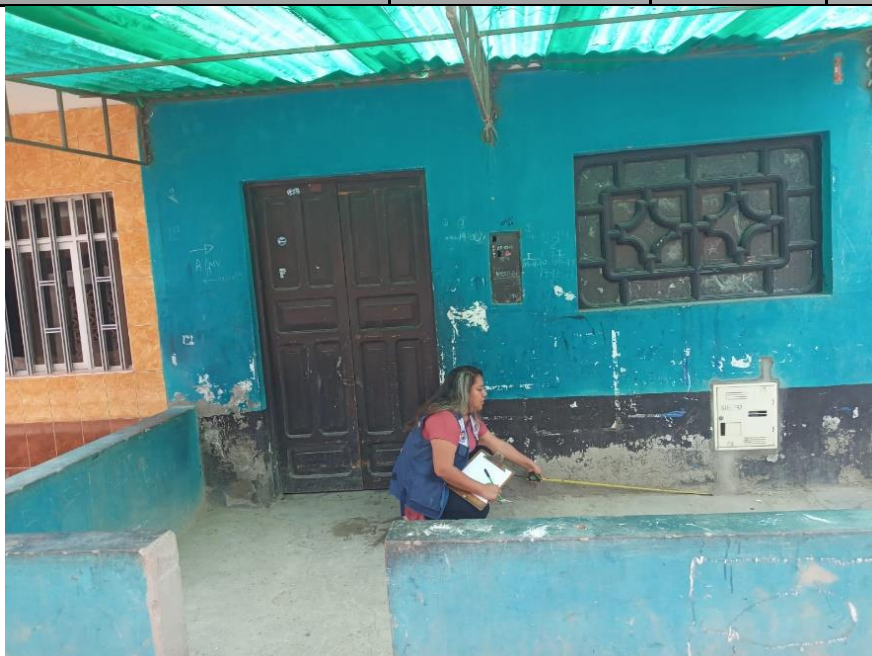
Los Resultados mostrados y analizados con la inspección técnica y la información corroborada por el propietario, Determinamos mediante el procedimiento del AIS logrado encontrar la vivienda en una vulnerabilidad **ALTA**.

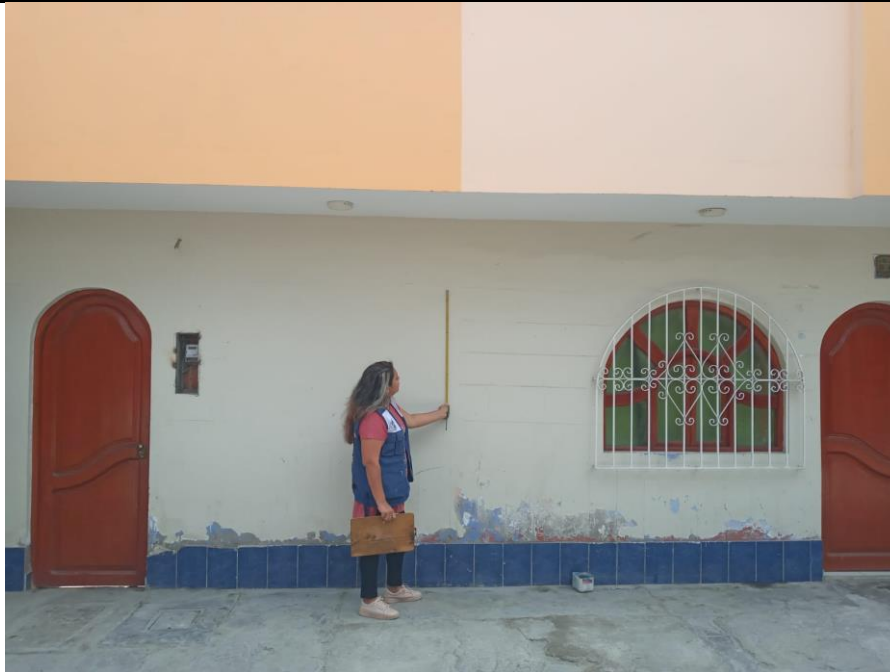
Los Resultados mostrados y analizados con la inspección técnica y la información corroborada por el propietario, Determinamos mediante el procedimiento del AIS logrado encontrar la vivienda en una vulnerabilidad **MEDIA**.

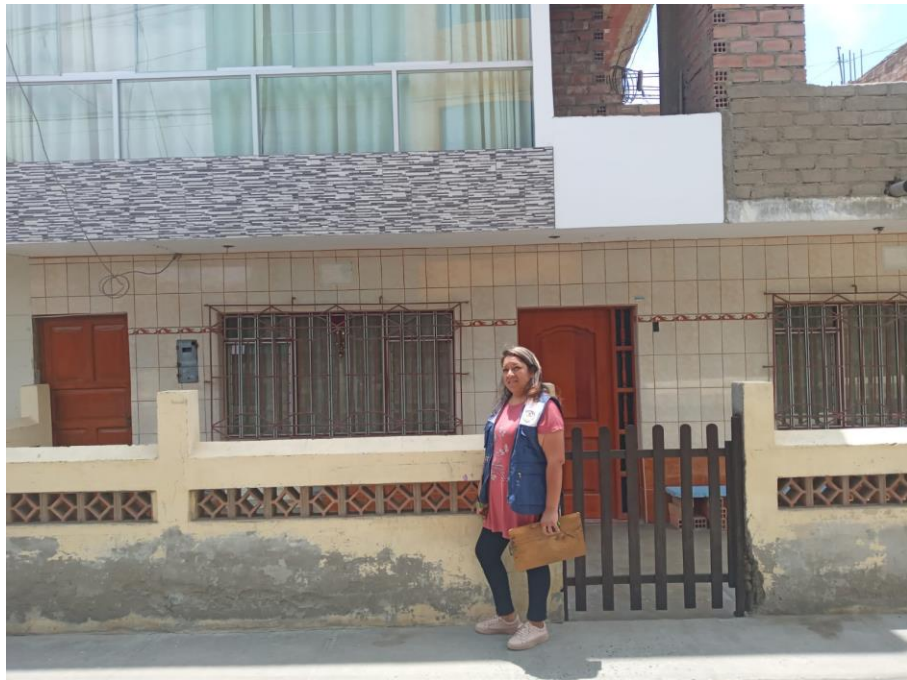
Resumen General de Información Obtenida - Método del AIS			
Aspectos y/o Componentes	Vulnerabilidad		
	Baja	Media	Alta
<b>1. Aspectos Geométricos</b>			
Irregularidad en Planta de Edificación	X		
Cantidad de Muros en ambas (dos) direcciones	X		
Irregularidad en Altura	X		
<b>2. Aspectos Constructivos</b>			
Calidad de Juntas de Pega en Mortero		X	
Tipo y Disposición de las Unidades de Mampostería		X	
Calidad de los Materiales		X	
<b>3. Aspectos Estructurales</b>			
Muros Confinados y Reforzados			X
Detalle de Columna y Vigas de Confinamiento		X	
Vigas de Amarre o Corona		X	
Características de las Aberturas	X		
Entrepiso		X	
Amarre de Cubiertas	X		
Suelo		X	
Entorno	X		
	Baja	Media	Alta
<b>Calificación de Vulnerabilidad de la Edificación</b>		X

Los Resultados mostrados y analizados con la inspección técnica y la información corroborada por el propietario, Determinamos mediante el procedimiento del AIS logrado encontrar la vivienda en una vulnerabilidad **MEDIA**.

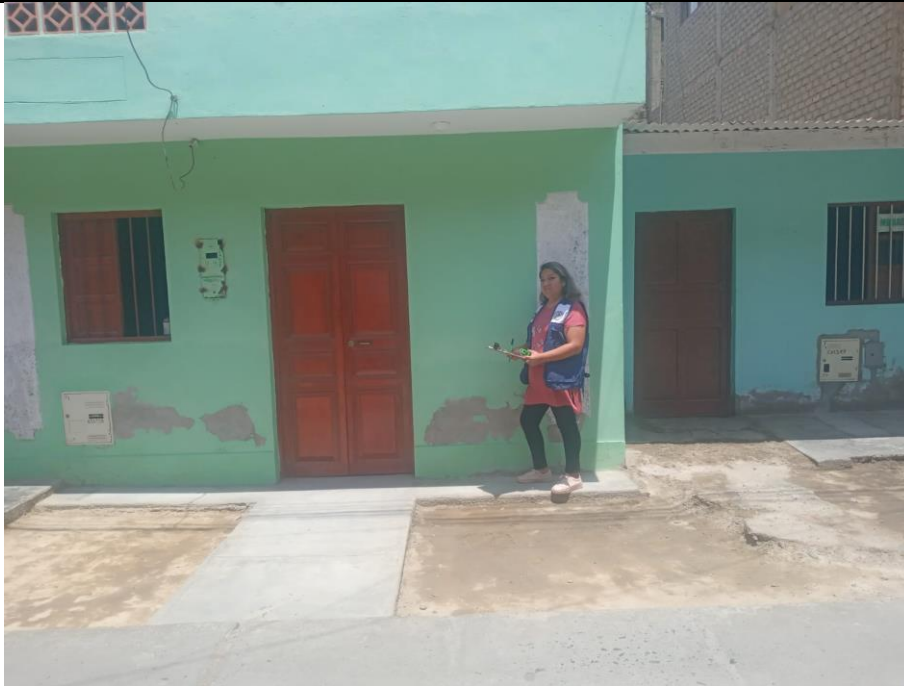
Resumen General de Información Obtenida - Método del AIS			
Aspectos y/o Componentes	Vulnerabilidad		
	Baja	Media	Alta
<b>1. Aspectos Geométricos</b>			
Irregularidad en Planta de Edificación	X		
Cantidad de Muros en ambas (dos) direcciones	X		
Irregularidad en Altura	X		
<b>2. Aspectos Constructivos</b>			
Calidad de Juntas de Pega en Mortero	X		
Tipo y Disposición de las Unidades de Mampostería	X		
Calidad de los Materiales		X	
<b>3. Aspectos Estructurales</b>			
Muros Confinados y Reforzados	X		
Detalle de Columna y Vigas de Confinamiento	X		
Vigas de Amarre o Corona	X		
Características de las Aberturas	X		
Entrepiso	X		
Amarre de Cubiertas	X		
Suelo		X	
Entorno	X		
	Baja	Media	Alta
<b>Calificación de Vulnerabilidad de la Edificación</b>	<b>X</b>

Los Resultados mostrados y analizados con la inspección técnica y la información corroborada por el propietario, Determinamos mediante el procedimiento del AIS logrado encontrar la vivienda en una vulnerabilidad **BAJA**.

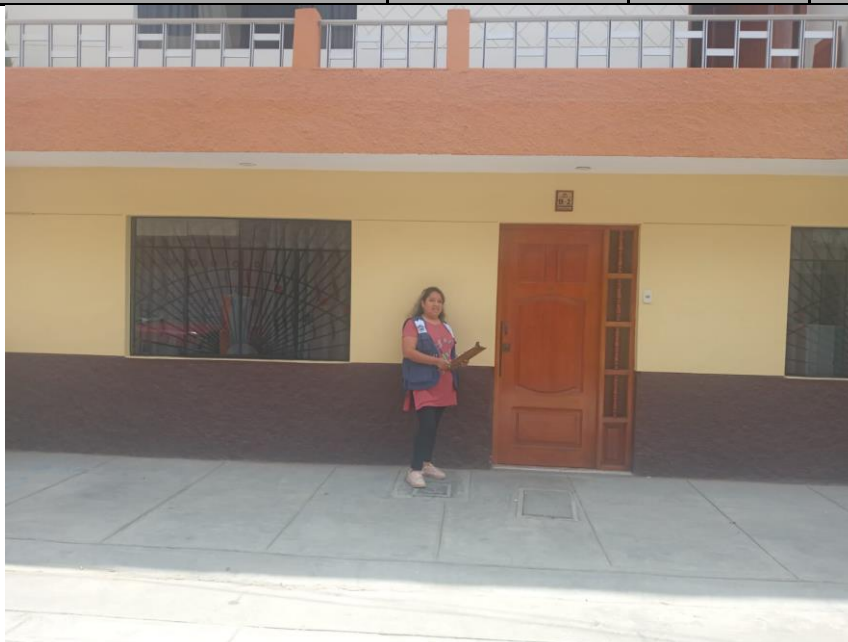
Resumen General de Información Obtenida - Método del AIS			
Aspectos y/o Componentes	Vulnerabilidad		
	Baja	Media	Alta
<b>1. Aspectos Geométricos</b>			
Irregularidad en Planta de Edificación			X
Cantidad de Muros en ambas (dos) direcciones	X		
Irregularidad en Altura			X
<b>2. Aspectos Constructivos</b>			
Calidad de Juntas de Pega en Mortero			X
Tipo y Disposición de las Unidades de Mampostería		X	
Calidad de los Materiales		X	
<b>3. Aspectos Estructurales</b>			
Muros Confinados y Reforzados		X	
Detalle de Columna y Vigas de Confinamiento		X	
Vigas de Amarre o Corona		X	
Características de las Aberturas		X	
Entrepiso			X
Amarre de Cubiertas			X
<b>Suelo</b>		X	
<b>Entorno</b>	X		
	Baja	Media	Alta
<b>Calificación de Vulnerabilidad de la Edificación</b>		X

Los Resultados mostrados y analizados con la inspección técnica y la información corroborada por el propietario, Determinamos mediante el procedimiento del AIS logrado encontrar la vivienda en una vulnerabilidad **MEDIA**.

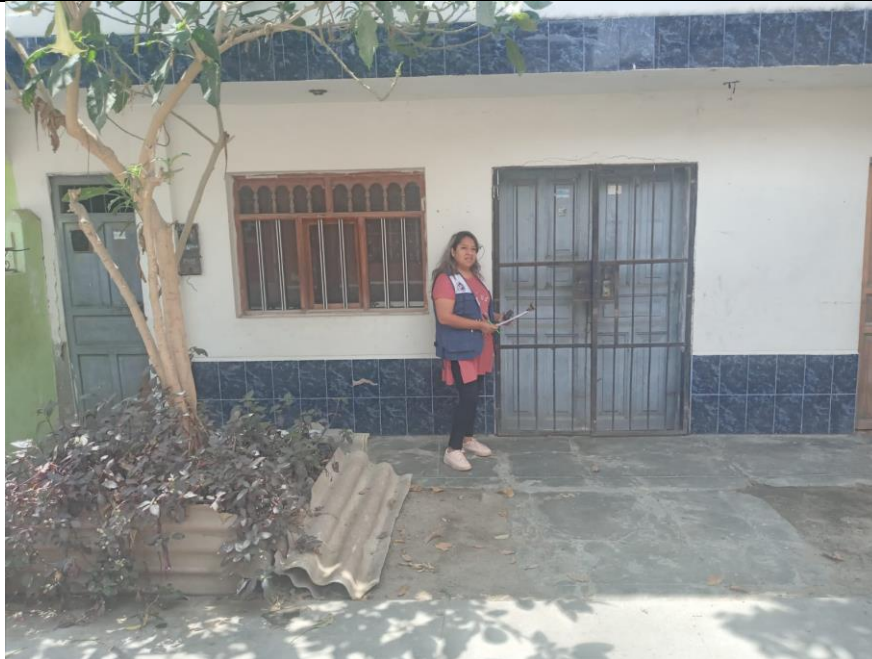
Resumen General de Información Obtenida - Método del AIS			
Aspectos y/o Componentes	Vulnerabilidad		
	Baja	Media	Alta
<b>1. Aspectos Geométricos</b>			
Irregularidad en Planta de Edificación		X	
Cantidad de Muros en ambas (dos) direcciones	X		
Irregularidad en Altura	X		
<b>2. Aspectos Constructivos</b>			
Calidad de Juntas de Pega en Mortero			X
Tipo y Disposición de las Unidades de Mampostería		X	
Calidad de los Materiales			X
<b>3. Aspectos Estructurales</b>			
Muros Confinados y Reforzados			X
Detalle de Columna y Vigas de Confinamiento		X	
Vigas de Amarre o Corona			X
Características de las Aberturas			X
Entrepiso			X
Amarre de Cubiertas			X
<b>Suelo</b>		X	
<b>Entorno</b>	X		
	Baja	Media	Alta
<b>Calificación de Vulnerabilidad de la Edificación</b>			X

Los Resultados mostrados y analizados con la inspección técnica y la información corroborada por el propietario, Determinamos mediante el procedimiento del AIS logrado encontrar la vivienda en una vulnerabilidad **MEDIA**.

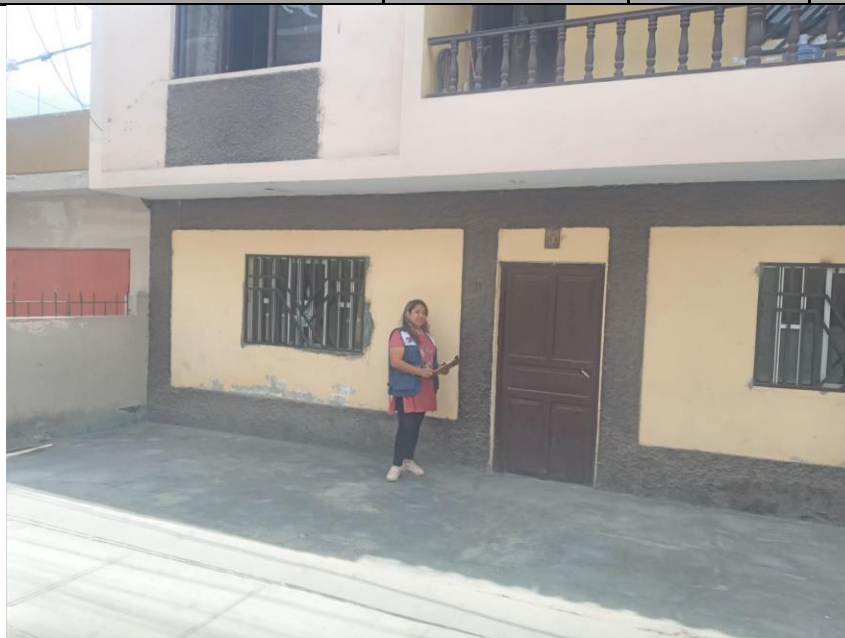
Resumen General de Información Obtenida - Método del AIS			
Aspectos y/o Componentes	Vulnerabilidad		
	Baja	Media	Alta
<b>1. Aspectos Geométricos</b>			
Irregularidad en Planta de Edificación		X	
Cantidad de Muros en ambas (dos) direcciones	X		
Irregularidad en Altura	X		
<b>2. Aspectos Constructivos</b>			
Calidad de Juntas de Pega en Mortero		X	
Tipo y Disposición de las Unidades de Mampostería	X		
Calidad de los Materiales		X	
<b>3. Aspectos Estructurales</b>			
Muros Confinados y Reforzados	X		
Detalle de Columna y Vigas de Confinamiento		X	
Vigas de Amarre o Corona	X		
Características de las Aberturas	X		
Entrepiso	X		
Amarre de Cubiertas	X		
Suelo		X	
Entorno	X		
	Baja	Media	Alta
<b>Calificación de Vulnerabilidad de la Edificación</b>	X

Los Resultados mostrados y analizados con la inspección técnica y la información corroborada por el propietario, Determinamos mediante el procedimiento del AIS logrado encontrar la vivienda en una vulnerabilidad **MEDIA**.

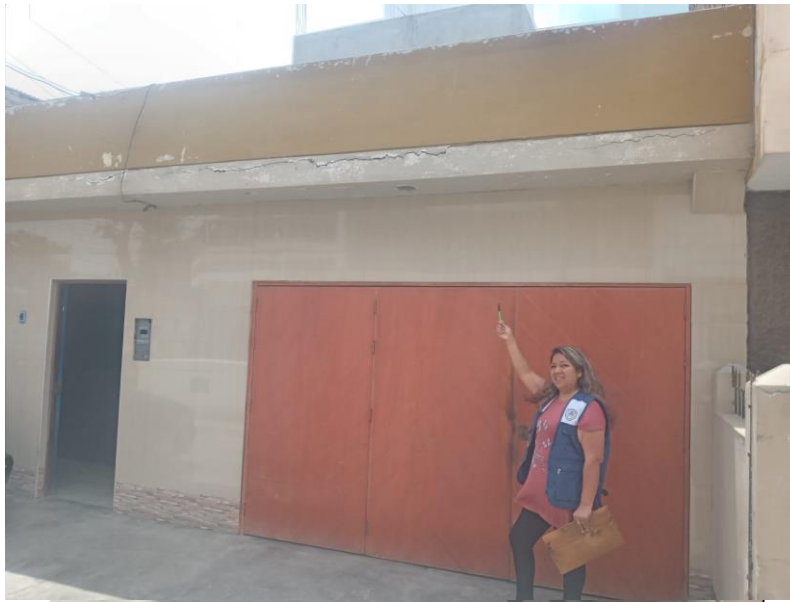
Resumen General de Información Obtenida - Método del AIS			
Aspectos y/o Componentes	Vulnerabilidad		
	Baja	Media	Alta
<b>1. Aspectos Geométricos</b>			
Irregularidad en Planta de Edificación	X		
Cantidad de Muros en ambas (dos) direcciones	X		
Irregularidad en Altura	X		
<b>2. Aspectos Constructivos</b>			
Calidad de Juntas de Pega en Mortero	X		
Tipo y Disposición de las Unidades de Mampostería	X		
Calidad de los Materiales		X	
<b>3. Aspectos Estructurales</b>			
Muros Confinados y Reforzados	X		
Detalle de Columna y Vigas de Confinamiento		X	
Vigas de Amarre o Corona		X	
Características de las Aberturas	X		
Entrepiso		X	
Amarre de Cubiertas	X		
<b>Suelo</b>		X	
<b>Entorno</b>	X		
	Baja	Media	Alta
<b>Calificación de Vulnerabilidad de la Edificación</b>	X

Los Resultados mostrados y analizados con la inspección técnica y la información corroborada por el propietario, Determinamos mediante el procedimiento del AIS logrado encontrar la vivienda en una vulnerabilidad **BAJA**.

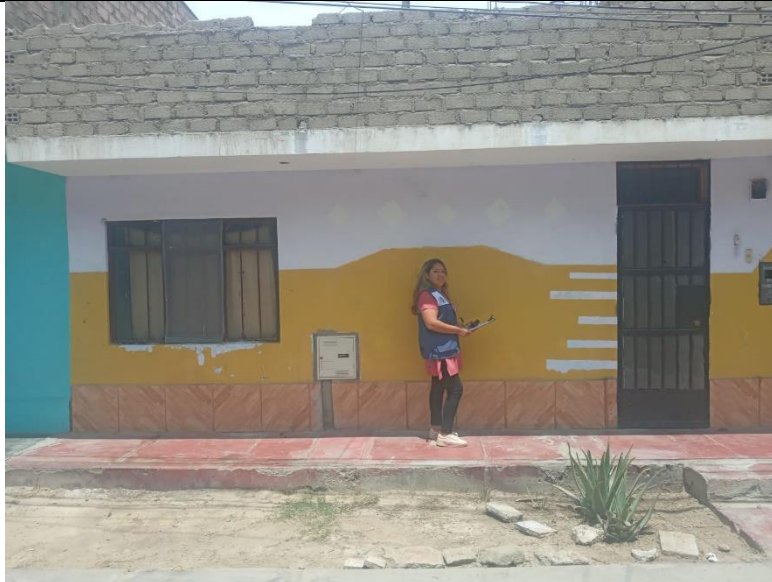
Resumen General de Información Obtenida - Método del AIS			
Aspectos y/o Componentes	Vulnerabilidad		
	Baja	Media	Alta
<b>1. Aspectos Geométricos</b>			
Irregularidad en Planta de Edificación			X
Cantidad de Muros en ambas (dos) direcciones	X		
Irregularidad en Altura		X	
<b>2. Aspectos Constructivos</b>			
Calidad de Juntas de Pega en Mortero			X
Tipo y Disposición de las Unidades de Mampostería		X	
Calidad de los Materiales		X	
<b>3. Aspectos Estructurales</b>			
Muros Confinados y Reforzados		X	
Detalle de Columna y Vigas de Confinamiento		X	
Vigas de Amarre o Corona			X
Características de las Aberturas	X		
Entrepiso			X
Amarre de Cubiertas		X	
Suelo		X	
Entorno	X		
	Baja	Media	Alta
<b>Calificación de Vulnerabilidad de la Edificación</b>		X

Los Resultados mostrados y analizados con la inspección técnica y la información corroborada por el propietario, Determinamos mediante el procedimiento del AIS logrado encontrar la vivienda en una vulnerabilidad **MEDIA**.

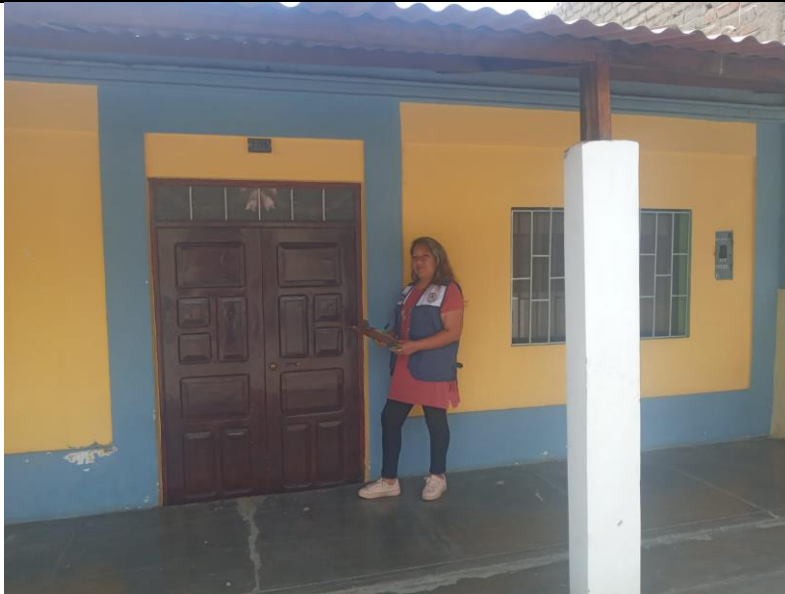
Resumen General de Información Obtenida - Método del AIS			
Aspectos y/o Componentes	Vulnerabilidad		
	Baja	Media	Alta
<b>1. Aspectos Geométricos</b>			
Irregularidad en Planta de Edificación		X	
Cantidad de Muros en ambas (dos) direcciones		X	
Irregularidad en Altura	X		
<b>2. Aspectos Constructivos</b>			
Calidad de Juntas de Pega en Mortero	X		
Tipo y Disposición de las Unidades de Mampostería		X	
Calidad de los Materiales		X	
<b>3. Aspectos Estructurales</b>			
Muros Confinados y Reforzados	X		
Detalle de Columna y Vigas de Confinamiento	X		
Vigas de Amarre o Corona	X		
Características de las Aberturas	X		
Entrepiso		X	
Amarre de Cubiertas	X		
Suelo		X	
Entorno	X		
	Baja	Media	Alta
<b>Calificación de Vulnerabilidad de la Edificación</b>	X

Los Resultados mostrados y analizados con la inspección técnica y la información corroborada por el propietario, Determinamos mediante el procedimiento del AIS logrado encontrar la vivienda en una vulnerabilidad **BAJA**.

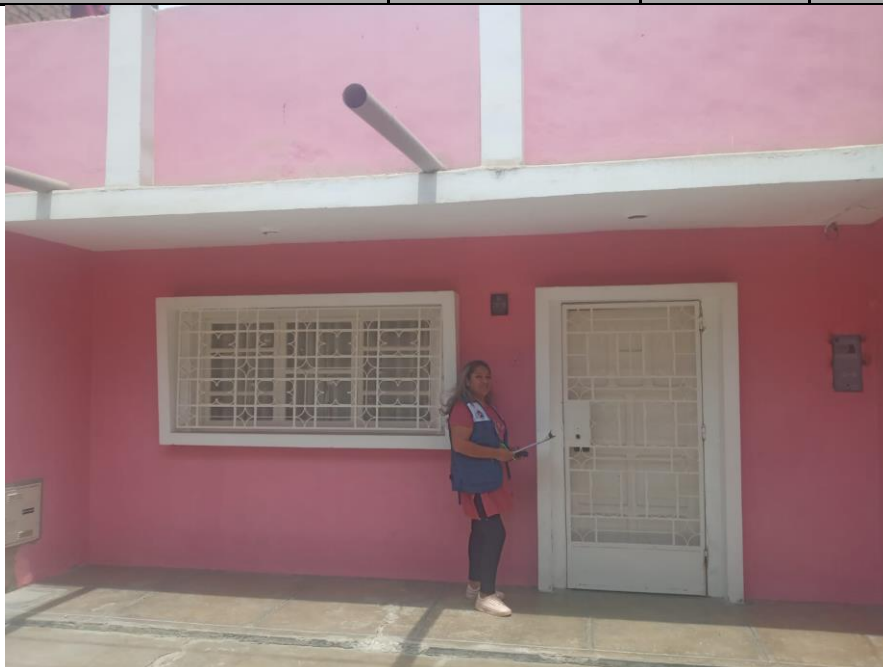
Resumen General de Información Obtenida - Método del AIS			
Aspectos y/o Componentes	Vulnerabilidad		
	Baja	Media	Alta
<b>1. Aspectos Geométricos</b>			
Irregularidad en Planta de Edificación			X
Cantidad de Muros en ambas (dos) direcciones	X		
Irregularidad en Altura		X	
<b>2. Aspectos Constructivos</b>			
Calidad de Juntas de Pega en Mortero		X	
Tipo y Disposición de las Unidades de Mampostería	X		
Calidad de los Materiales		X	
<b>3. Aspectos Estructurales</b>			
Muros Confinados y Reforzados		X	
Detalle de Columna y Vigas de Confinamiento		X	
Vigas de Amarre o Corona	X		
Características de las Aberturas		X	
Entrepiso		X	
Amarre de Cubiertas			X
<b>Suelo</b>		X	
<b>Entorno</b>	X		
	Baja	Media	Alta
<b>Calificación de Vulnerabilidad de la Edificación</b>		X

Los Resultados mostrados y analizados con la inspección técnica y la información corroborada por el propietario, Determinamos mediante el procedimiento del AIS logrado encontrar la vivienda en una vulnerabilidad **MEDIA**.

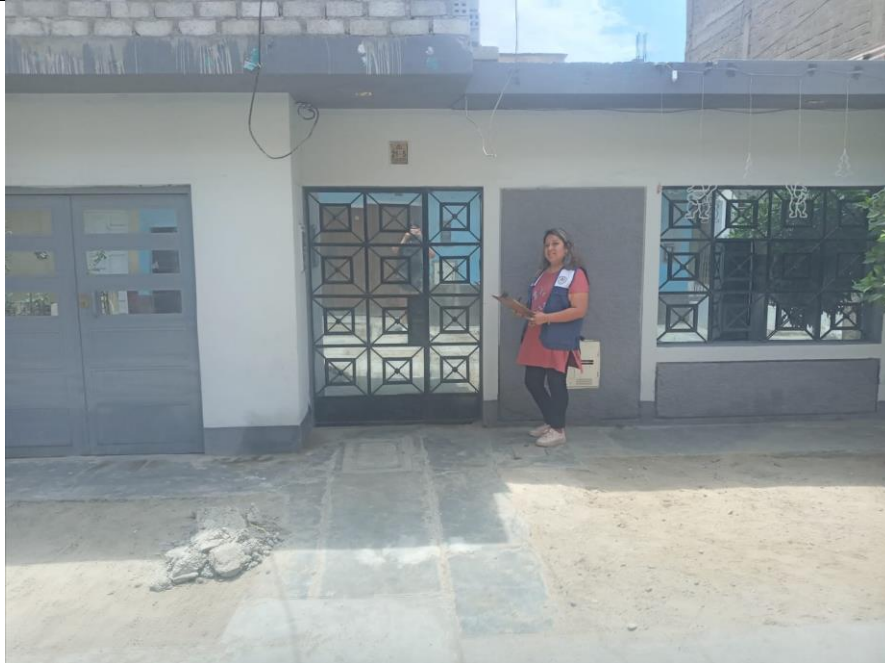
Resumen General de Información Obtenida - Método del AIS			
Aspectos y/o Componentes	Vulnerabilidad		
	Baja	Media	Alta
<b>1. Aspectos Geométricos</b>			
Irregularidad en Planta de Edificación			X
Cantidad de Muros en ambas (dos) direcciones		X	
Irregularidad en Altura		X	
<b>2. Aspectos Constructivos</b>			
Calidad de Juntas de Pega en Mortero	X		
Tipo y Disposición de las Unidades de Mampostería	X		
Calidad de los Materiales		X	
<b>3. Aspectos Estructurales</b>			
Muros Confinados y Reforzados		X	
Detalle de Columna y Vigas de Confinamiento		X	
Vigas de Amarre o Corona	X		
Características de las Aberturas	X		
Entrepiso		X	
Amarre de Cubiertas		X	
Suelo		X	
Entorno	X		
	Baja	Media	Alta
<b>Calificación de Vulnerabilidad de la Edificación</b>		X

Los Resultados mostrados y analizados con la inspección técnica y la información corroborada por el propietario, Determinamos mediante el procedimiento del AIS logrado encontrar la vivienda en una vulnerabilidad **MEDIA**.
