**UNIVERSIDAD SAN PEDRO**

“Evaluación del pavimento rígido mediante el método del PCI en la Av.  
Confraternidad Internacional Oeste, Independencia – Huaraz”

**Tesis para obtener el título profesional de ingeniero civil**

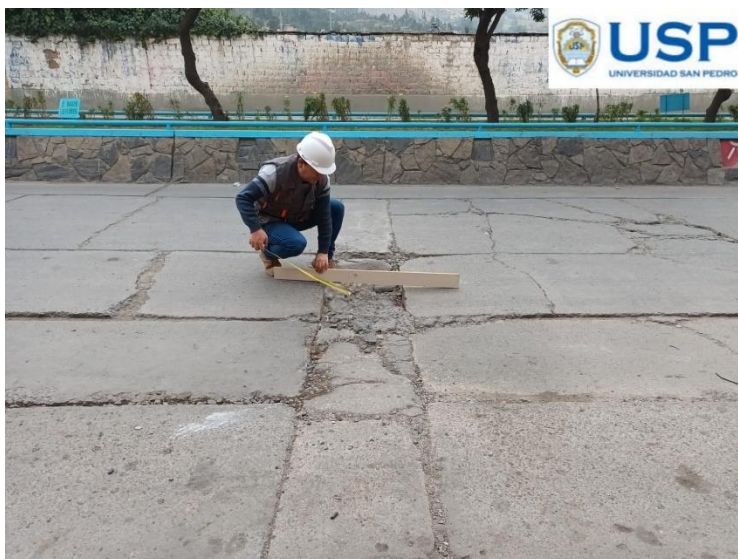
*S-01 - Grietas longitudinales y transversales.*

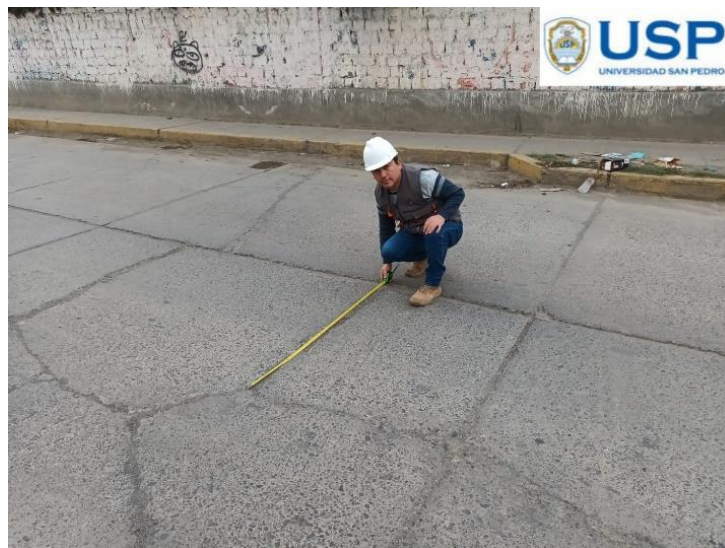
*Grietas longitudinales y transversales.*

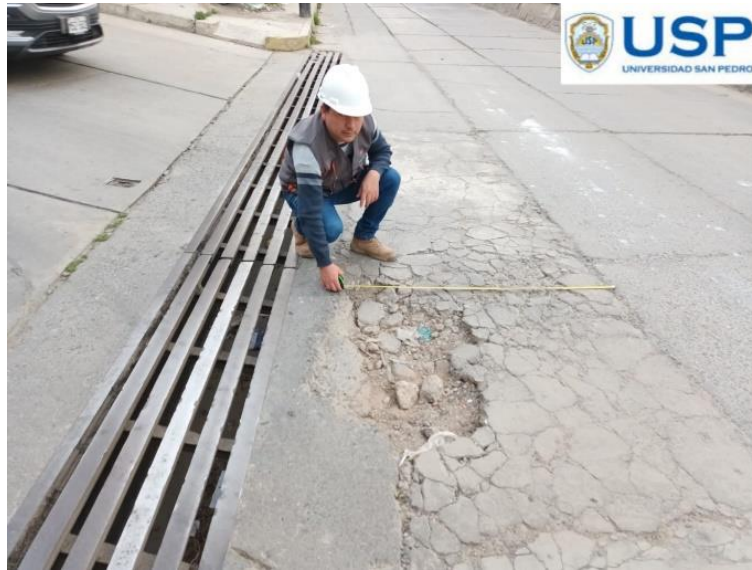
*Grietas de punzonamiento.*

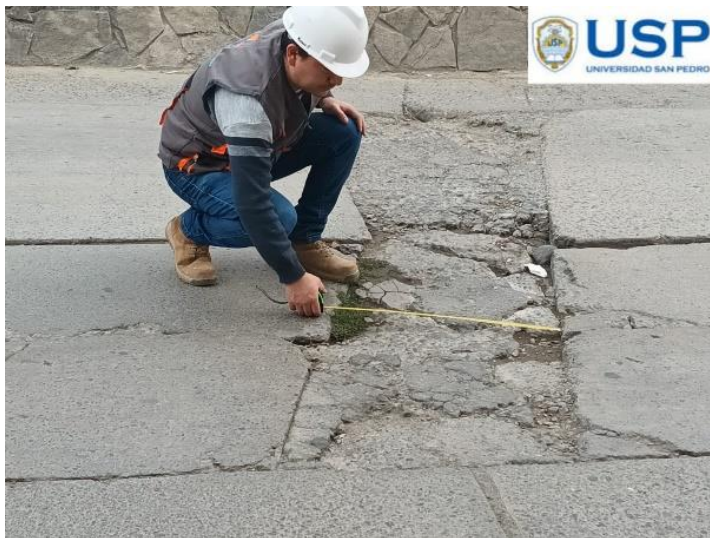
*Grietas de punzonamiento.*
