UNIVERSIDAD SAN PEDRO

**“INFLUENCIA DE LOS SUELOS SALITROSOS EN EL
DETERIORO DE LAS VIVIENDAS AUTOCONSTRUIDOS
EN EL BARRIO 5, CHIMBOTE, 2023”**

TESIS PARA OBTENER EL TITULO PROFESIONAL DE INGENIERO CIVIL

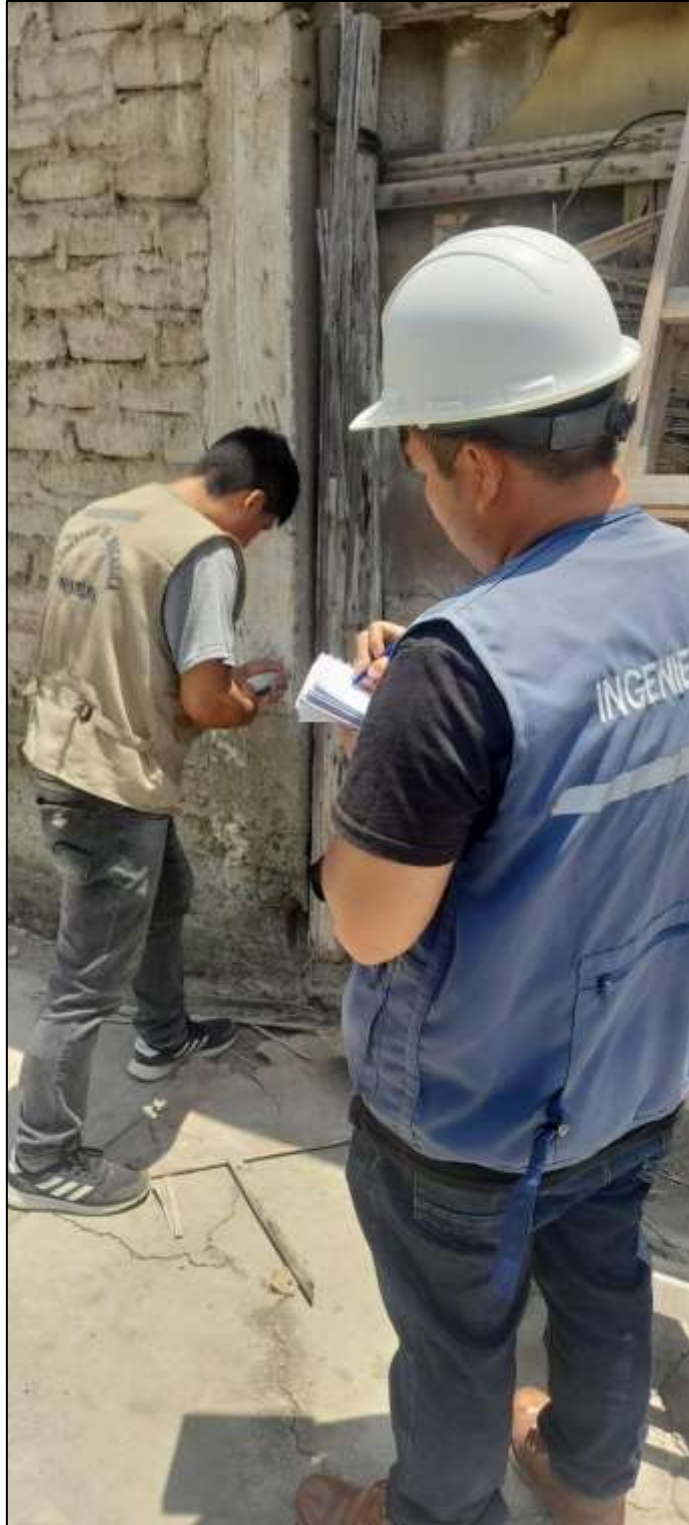
Ensayo de esclerometría en una columna atacada por las sales.
