UNIVERSIDAD SAN PEDRO
FACULTAD DE INGENIERÍA CIVIL
PROGRAMA ACADÉMICO DE INGENIERÍA CIVIL

**“Evaluación de patologías en el cerco perimétrico del Centro de
Educación Básica Especial N.º 01”**

Proyecto de Tesis para obtener el título profesional de Ingeniero Civil

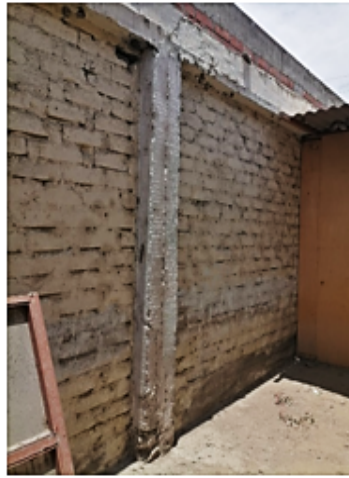
1.- Humedad	Física	0.00	0.10	0.25	0.00	0.35	16.95%	MODERADO

2.- Suciedad		0.15	0.24	0.50	0.00	0.89	43.10%	GRAVE	
3.- Erosión		0.00	0.00	0.00	0.00	0.00	0.00%	---

4.- Fisuras	Mecánica	0.00	0.30	0.00	0.00	0.30	14.53%	MODERADO	
5.- Grietas		0.00	0.15	0.00	0.00	0.15	7.26%	LEVE	
6.- Desprendimi		0.00	0.00	0.00	0.00	0.00	0.00%	---

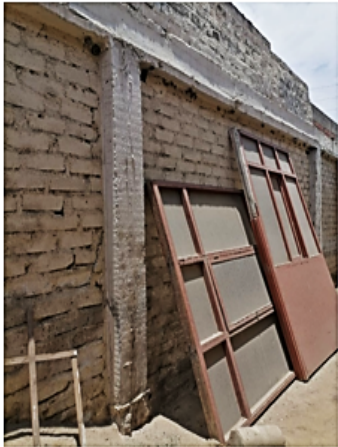
1.- Humedad	Física	0.00	0.20	0.50	0.00	0.70	22.51%	MODERADO

2.- Suciedad		0.25	0.41	0.75	0.00	1.41	45.34%	GRAVE	
3.- Erosión		0.00	0.00	0.00	0.00	0.00	0.00%	---

4.- Fisuras	Mecánica	0.00	0.45	0.00	0.00	0.45	14.47%	MODERADO	
5.- Grietas		0.00	0.00	0.00	0.00	0.00	0.00%	---	
6.- Desprendimient		0.00	0.00	0.00	0.00	0.00	0.00%	---

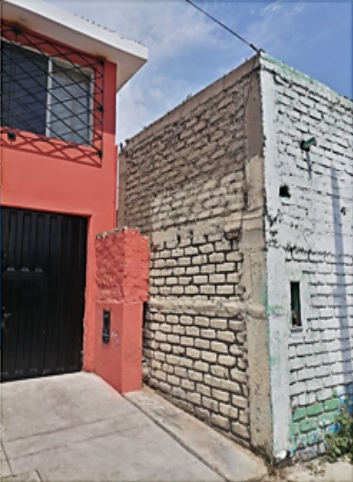
1.- Humedad	Física	0.00	0.00	0.00	0.00	0.00	0.00%	---

2.- Suciedad		0.45	0.50	1.20	0.00	2.15	93.48%	GRAVE	
3.- Erosión		0.00	0.00	0.00	0.00	0.00	0.00%	---

4.- Fisuras	Mecánica	0.00	0.15	0.00	0.00	0.15	6.52%	MODERADO	
5.- Grietas		0.00	0.00	0.00	0.00	0.00	0.00%	---	
6.- Desprendimiento		0.00	0.00	0.00	0.00	0.00	0.00%	---

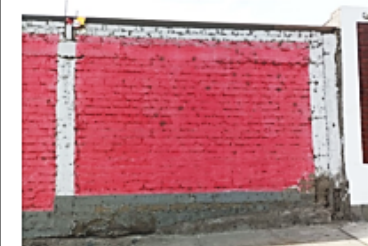
Figura 79. Evaluación de patologías unidad de muestra N° 53

4.- Fisuras	Mecánica	0.00	0.00	0.00	0.00	0.00	0.00%	---	
5.- Grietas		0.00	0.00	0.00	0.00	0.00	0.00%	---	
6.- Desprendimi		0.00	0.00	0.25	0.50	0.75	15.63%	MODERADO

7.- Eflorescencia	Química	0.00	0.00	0.45	0.00	0.45	9.38%	LEVE	
9.- Corrosión		0.00	0.00	0.00	0.00	0.00	0.00%	---	
Σ PATOLOGÍA POR ELEMENTO	-	0.45	1.40	2.25	0.70	4.8	100.00%	MODERADO	
Σ PATOLOGÍA POR ELEMENTO	-	9.38%	29.17%	46.88%	14.58%				
NIVEL DE SEVERIDAD EN CADA	-	LEVE	LEVE	MODERADO	MODERADO				
EVALUACIÓN DE LAS PATALOGÍAS									
ÁREAS Y ELEMENTOS		VIGAS (m2)	COLUMNAS (m2)	MUROS (m2)	SOBRECIMIEN TOS (m2)	TOTAL			
ÁREA		3.439	6.270	10.317	1.448	21.474			
ÁREA AFECTADA		0.450	1.400	2.250	0.700	4.800			
ÁREA NO AFECTADA		2.989	4.870	8.067	0.748	16.674			
% CON PATALOGÍAS		13.09%	22.33%	21.81%	48.34%	22.35%			
% SIN PATALOGÍAS		86.91%	77.67%	78.19%	51.66%	77.65%			
NIVEL DE SEVERIDAD		LEVE	LEVE	MODERADO	MODERADO	LEVE

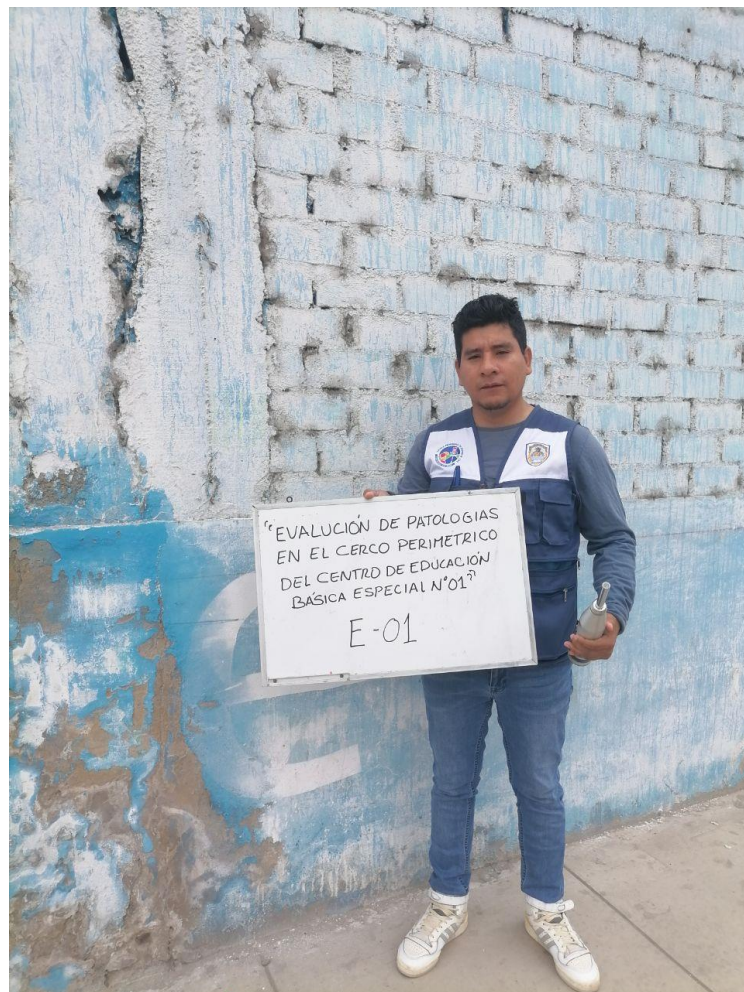
Figura 89. Muestra de la columna E-01 para el ensayo de esclerometría.

Mediante el ensayo no destructivo de esclerometría se obtuvo un total de 96 puntos de los cuales 16 puntos se tomaron en cada una de las 6 muestras de la columna del cerco perimétrico evaluado, siendo el índice de rebote promedio mínimo de 15.90 y el máximo promedio de rebote de 29.40, además al estimar la resistencia del concreto se obtuvo un f'_c de 97 kg/cm² como mínimo y 226 kg/cm² como máximo, indicándonos una variación muy discontinua, podría ser consecuencias de malos procesos constructivo y afectación de las patologías afectadas en estos elementos estructurales.
