**Relación entre el índice de condición de pavimento PCI y  
servicialidad actual (PSI) en la carretera Yungay – Mancos, Áncash  
2025**

Tesis para obtener el Título de Ingeniero Civil

El propósito del estudio fue determinar la relación entre el Índice de Condición del Pavimento (PCI) y la servicialidad actual (PSI) en la vía, Carretera Yungay – Mancos, KM 0+000 al 8+000, Áncash 2025. Donde se planteó una metodología descriptiva, de diseño no experimental, la muestra fue de 40 tramos de 200 metros del pavimento flexible de Yungay – Mancos, KM 0+000 al 8+000, Áncash 2025. Los resultados fueron que los daños con más frecuencia son; la piel de cocodrilo, representando el 27.00%, seguidos por grietas longitudinales y transversales, y abultamientos y hundimientos, con un 23.00% cada uno. El PCI fue de 40.2, siendo el estado del pavimento regular. Los ejes equivalentes fueron de 743,168.6144 EE siendo Tp3, el CBR fue de 33.00% y la capacidad de carga de 1.5 kg/cm<sup>2</sup>, la relación entre el espesor y el Índice de Rugosidad Internacional (IRI) se modela a través de la fórmula  $E = 6.55 ((5 - (0.0657 \ln(\text{IRI}) + 2.3912)))$ . Concluyendo que, el  $\text{PCI} = 15.5397 ((5 - (

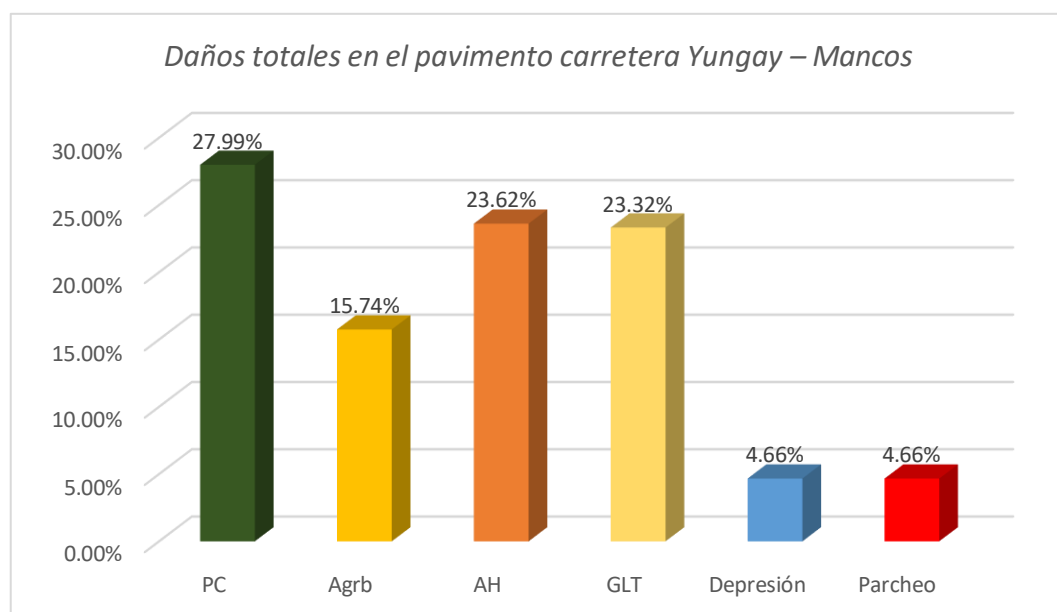
**Figura 1**

Se encontró que los daños fueron piel de cocodrilo 27.99%, los abultamientos y hundimientos 23.62%, las grietas longitudinales y transversales 23.32%, el agrietamiento en bloque 15.74%, la depresión y parcheo 4.66% cada una.

En respuesta a estos resultados, se hace imperativo llevar a cabo reparaciones inmediatas en las áreas más afectadas, tales como la piel de cocodrilo, abultamientos y grietas. Estas reparaciones deben realizarse utilizando materiales de alta calidad para asegurar una solución duradera. Asimismo, se propone la implementación de un programa regular de mantenimiento preventivo, diseñado para abordar problemas antes de que se conviertan en daños significativos, preservando así la integridad y funcionalidad del pavimento a lo largo del tiempo.

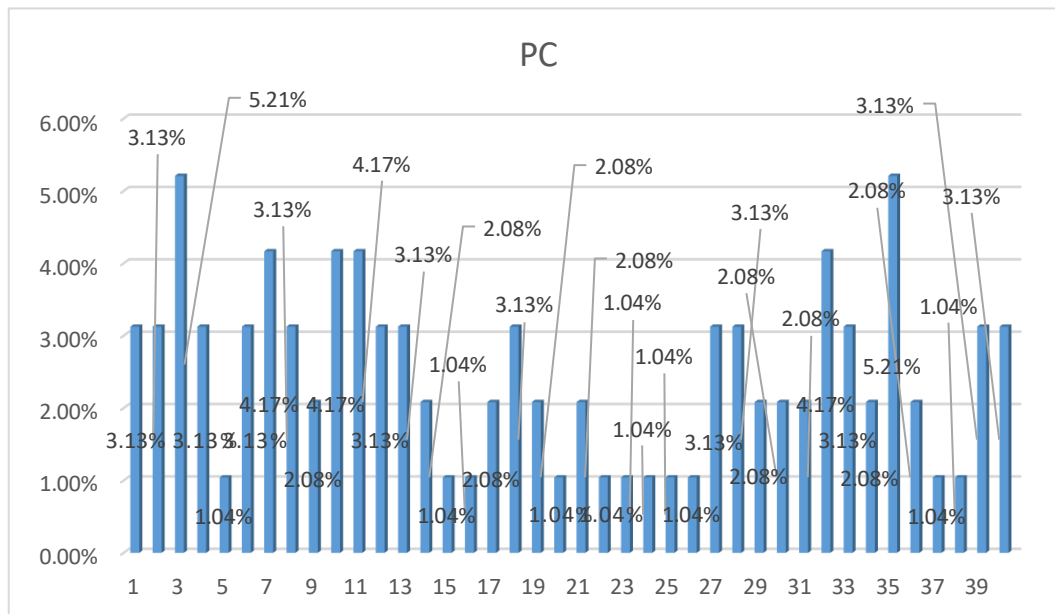
**Figura 2**

Los tramos 3 y 34 son los más críticos con daños identificados con daños de piel de cocodrilo, seguidos por el tramo 7, 11 y 32, en los primeros se observó una frecuencia de 5 y en los segundos una frecuencia de 4.

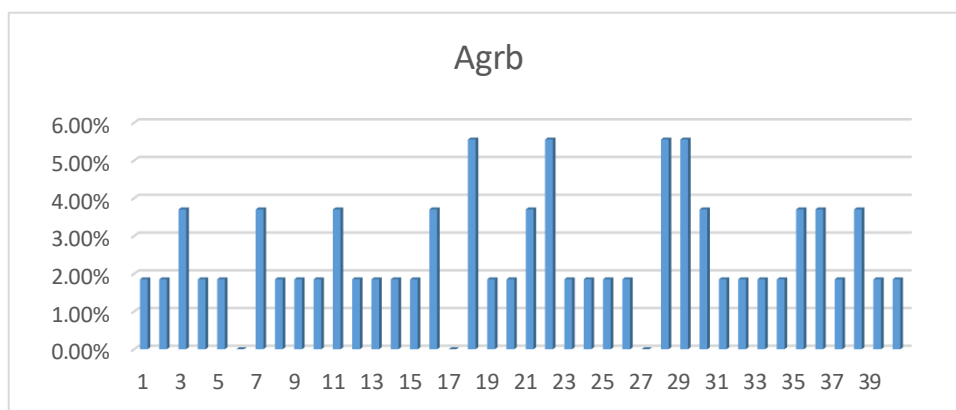
**Figura 3**

Se encontró que el agrietamiento en bloque tuvo mayor frecuencia en los tramos 18,22, 28 y 29, repitiéndose 3 veces.

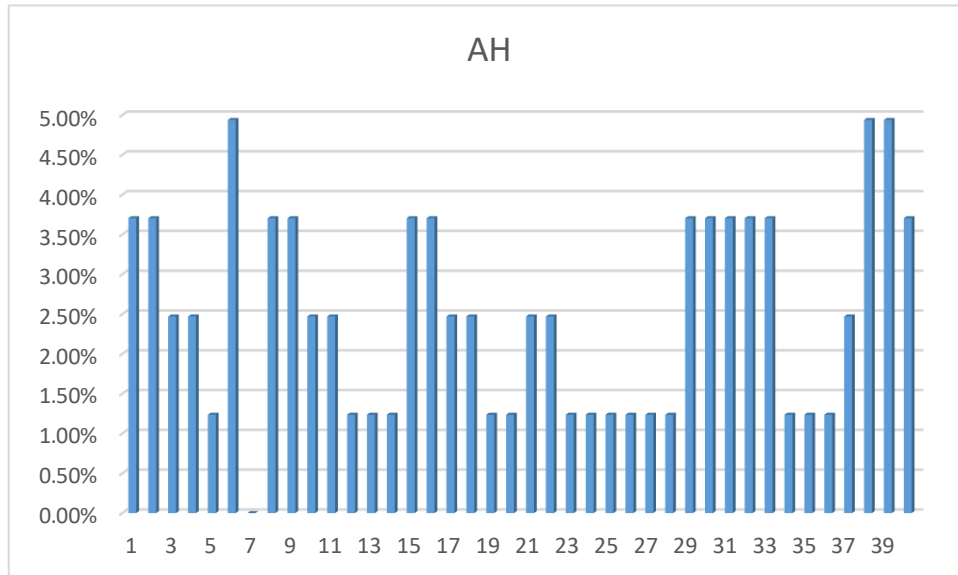
**Figura 4**

Se encontró que los abultamientos y hundimientos fueron más frecuentes en los tramos 6, 38 y 39 con frecuencias de 4.00.

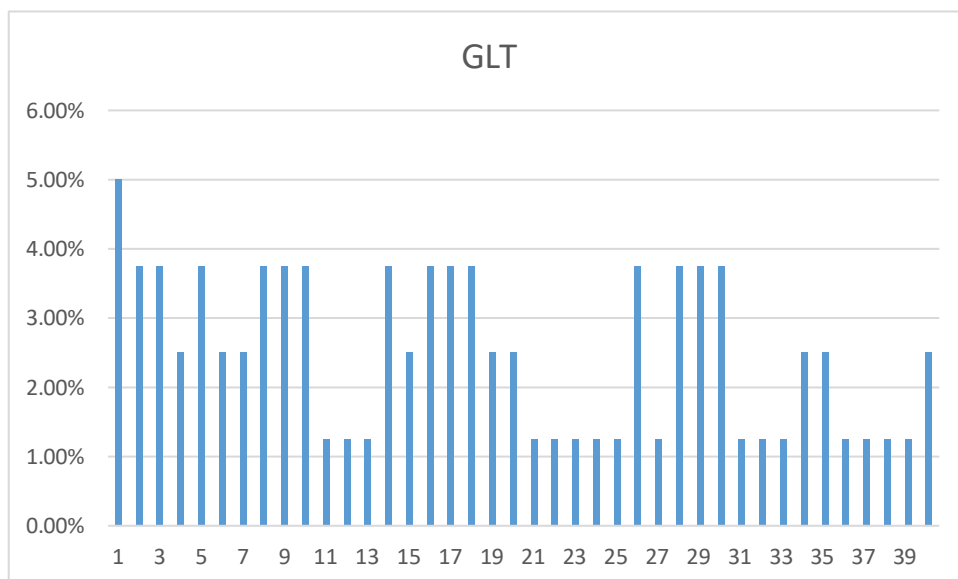
**Figura 5**

Se encontró mayor frecuencia de grietas longitudinales y transversales en el tramo 1 con frecuencia de 4.

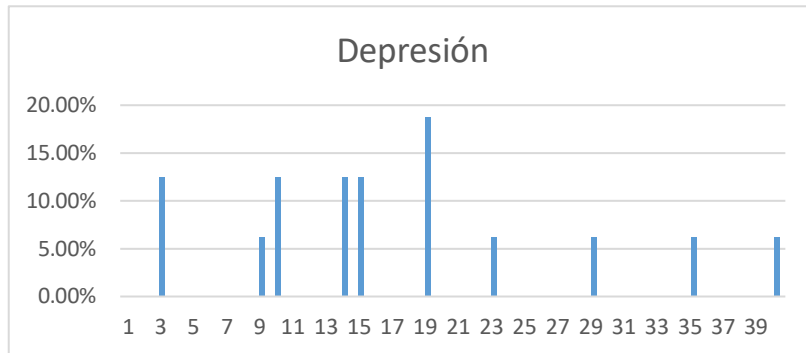
**Figura 6**

Del mismo modo, se encontró que la depresión fue superior en el tramo 19 con 3 repeticiones.

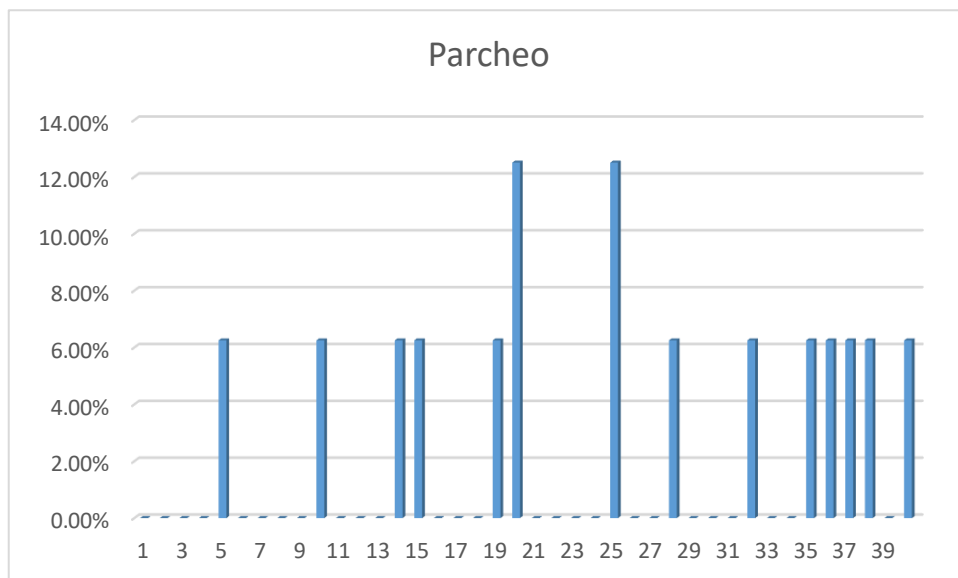
**Figura 7**

Finalmente, la mayor repetición de parcheo se identificó en el tramo 20 y 25 con 2 repeticiones cada una.
