**UNIVERSIDAD SAN PEDRO**

**Evaluación de la Vulnerabilidad Sísmica en las Viviendas  
del Pueblo Joven de Miraflores Alto del Distrito de Chimbote,  
2024**

**Tesis para obtener el título profesional de Ingeniero Civil**

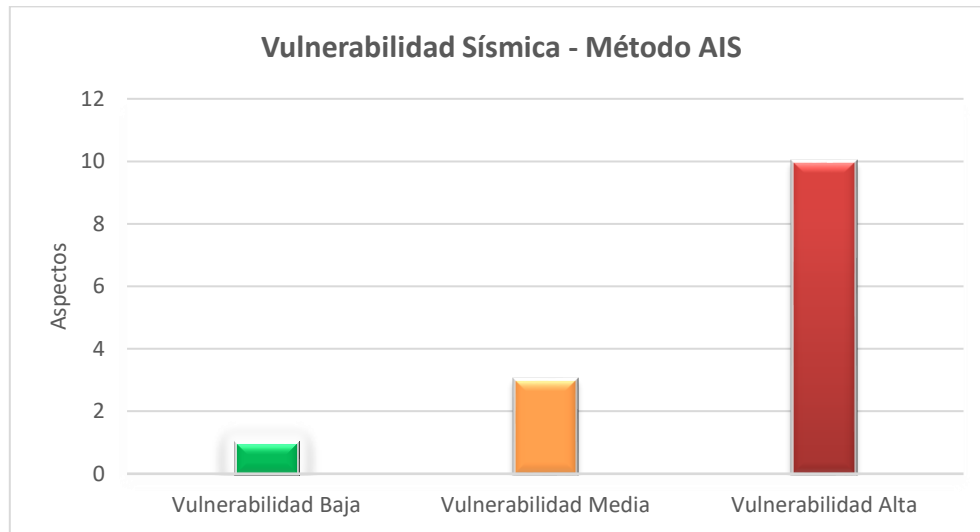
Basándose al gráfico que representan los aspectos geométrico, constructivo y estructural de la vivienda ubicada en JR. Leoncio Prado Mz H2 – Lt 25, se determina que, según el Método AIS, la edificación exhibe una vulnerabilidad de nivel alto. Este análisis se fundamenta en los datos proporcionada por el dueño y la supervisión técnica ejecutada.

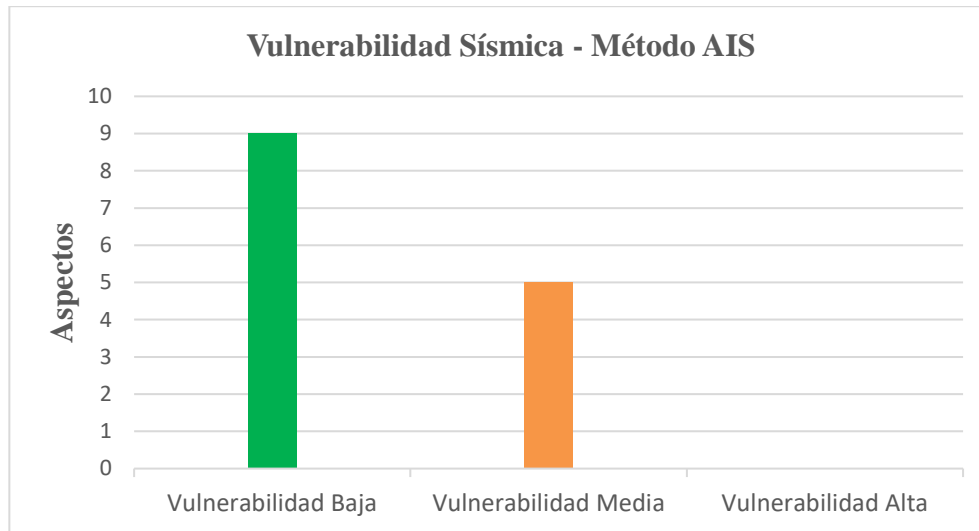
Basándose en el gráfico que representan los aspectos geométrico, constructivo y estructural de la vivienda situada en Jr. Leoncio Prado Mz I2 – Lt 5, se determina que, según el Método AIS, la edificación exhibe una vulnerabilidad de nivel bajo. Este análisis se fundamenta en los datos proporcionada por el dueño y la supervisión técnica ejecutada.

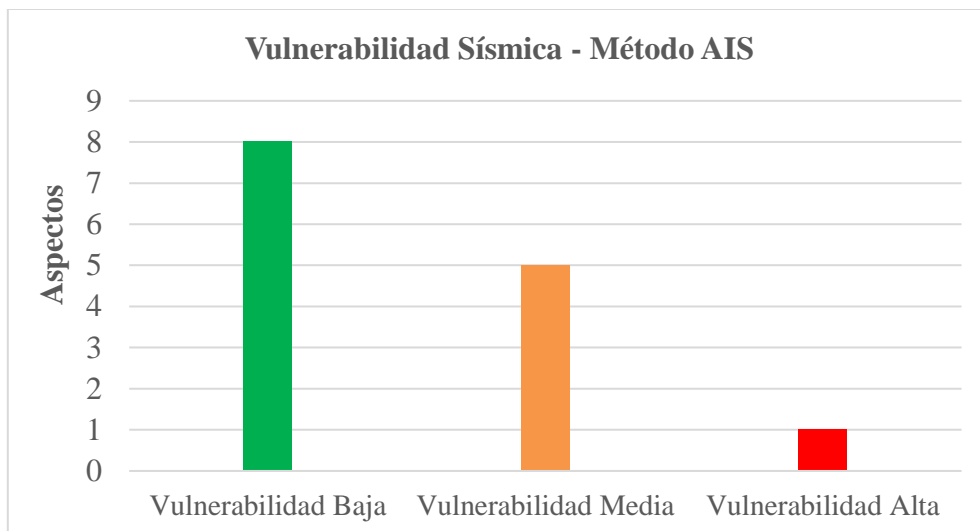
Basándose en el gráfico que representan los aspectos geométrico, constructivo y estructural de la vivienda situada en Jr Cuzco Mz LI2 – Lt 35, se determina que, según el Método AIS, la edificación exhibe una vulnerabilidad de nivel bajo. Este análisis se fundamenta en los datos proporcionada por el dueño y la supervisión técnica ejecutada.

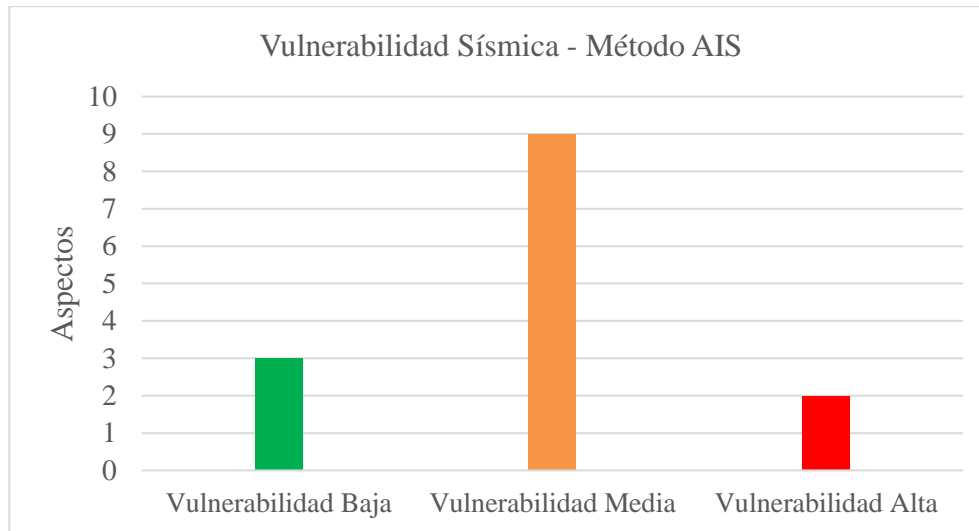
Lugar: Jr. Leoncio Prado Mz D2 – Lt 13    P.J. Miraflores Alto    Vivienda    4

Basándose en el gráfico que representan los aspectos geométrico, constructivo y estructurales de la vivienda situada en Jr. Leoncio Prado Mz D2 – Lt 13, se determina que, según el Método AIS, la edificación exhibe una vulnerabilidad de nivel medio. Este análisis se fundamenta en los datos proporcionada por el dueño y la supervisión técnica ejecutada.

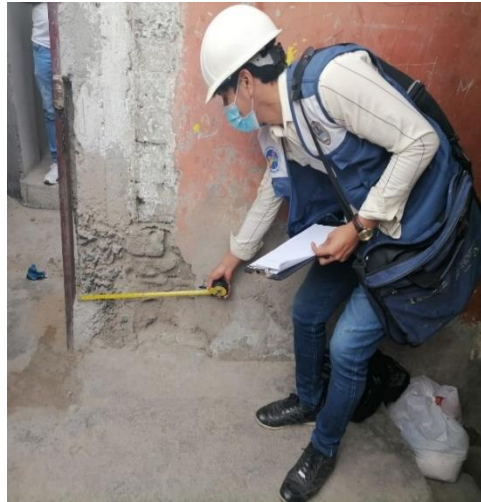
FOTO N°10: Deficiencias en la casa Jr. Leoncio Prado Mz D2 – Lt 12 , donde se observó segregación de los agregados finos y grueso.

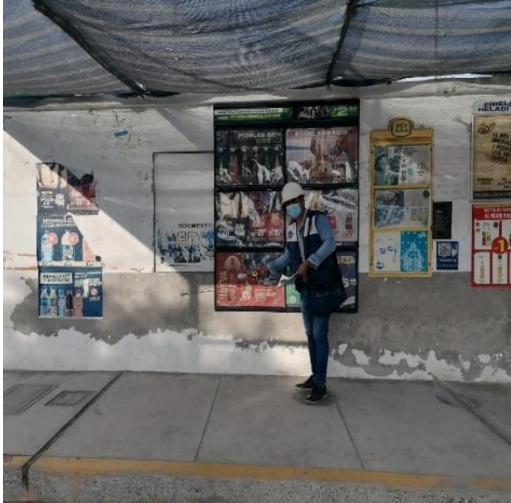
FOTO N°11: Deficiencias en la casa Jr. JR. Leoncio Prado Mz H2 – Lt 25, Entre ellos, el uso de materiales de baja calidad y el deterioro del mortero.

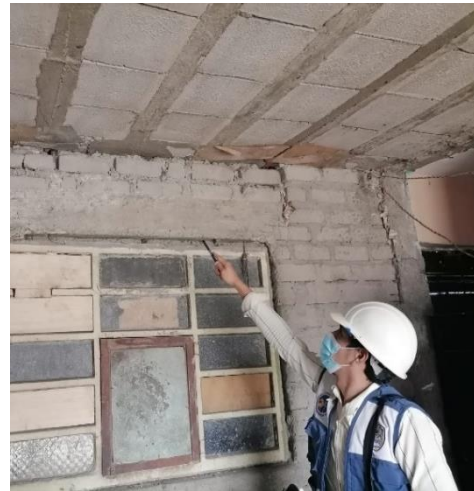
FOTO N°12: Falta de confinamiento al muro tales como viga en la vivienda Jr. Ladislao Espinar Mz F2 – Lt 28.

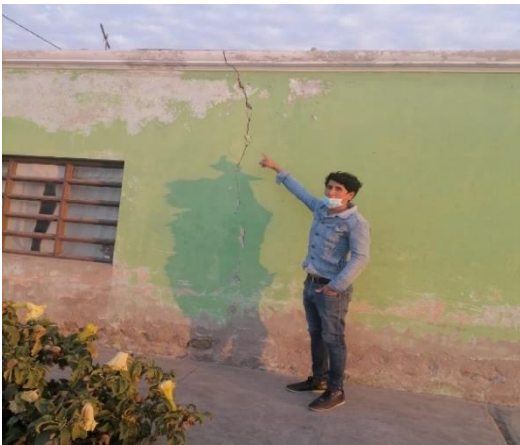
FOTO N°15: Grietas en el muro en la vivienda localizada en Psj: Fátima C2 – Lt 6

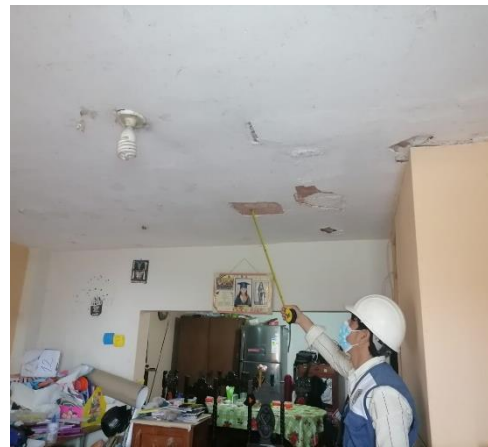
FOTO N°16: Evaluación de Fallas en la casa en Jr. Ladislao Espinar Mz F2 – Lt 34

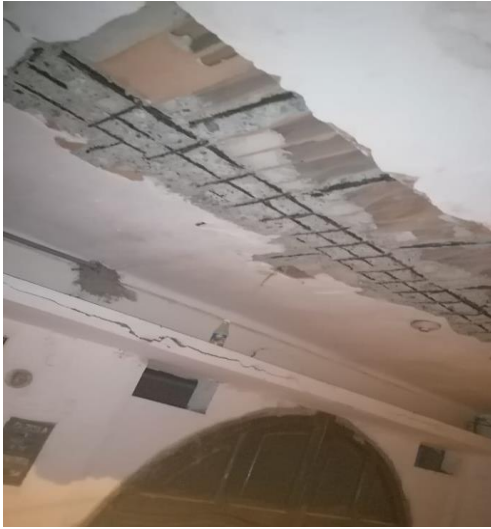
FOTO N°17: Acero expuesto a corrosión en la vivienda Jr. 9 de octubre Mz Q1 – Lt 8

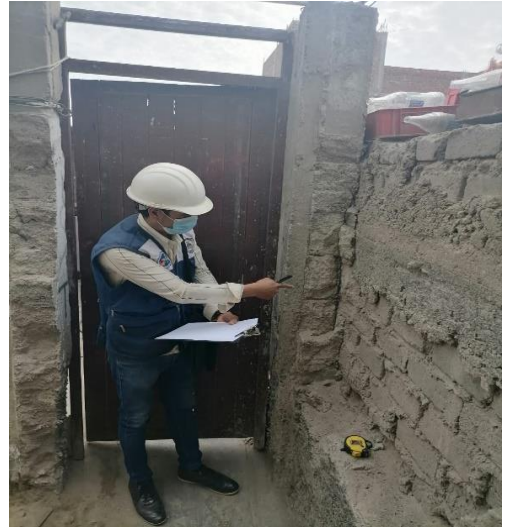
FOTO N°18: Grietas en el muro en la vivienda localizada en Psj: Fátima C2 – Lt 6

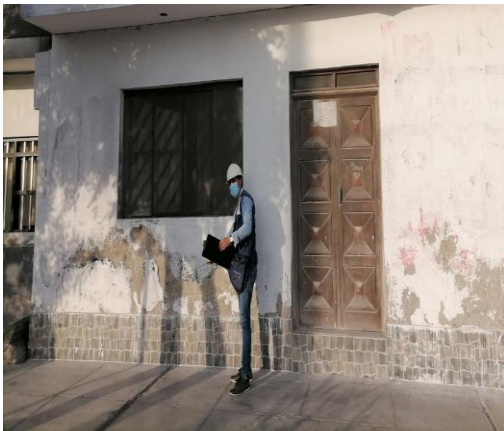
FOTO N°19: Paredes de albañilería expuesto a la humedad en Jr. Pasco Mz Q1 – Lt 19.

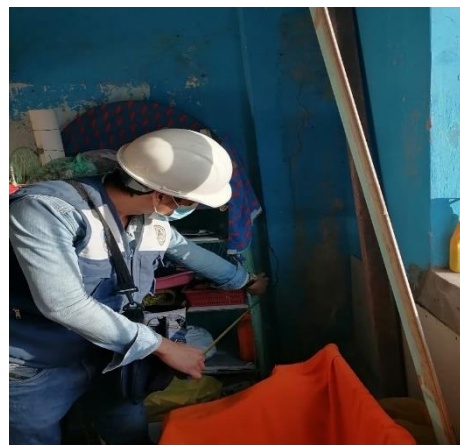
FOTO N°20: Evaluación de las fallas en la columna de la casa localizada en Jr. Ladislao Espinar Mz F2 – Lt 34

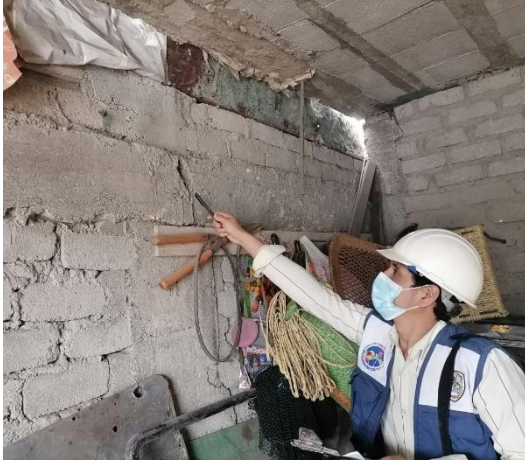
FOTO N°21 Evaluación de las fallas en la columna de la vivienda localizada en Jr.Fray martín Y1 – Lt9

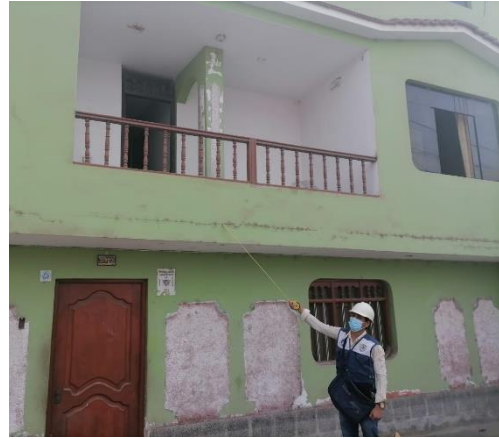
FOTO N°22: Paredes de albañilería con fisuras en la vivienda Jr. Independencia Mz H2 – Lt40

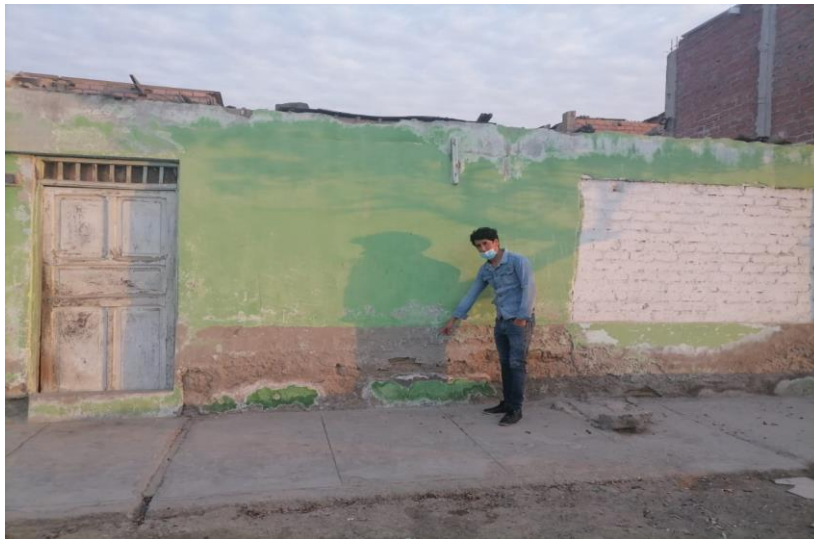
FOTO N°23: Evaluación de las deficiencias en la vivienda Jr. Independencia Mz I2 – Lt 27.
