**Evaluación de patologías estructurales e incidencia en el
comportamiento estructural del Puente Bedoya, Recuay
Ancash– 2023**

Tesis para obtener el título profesional de Ingeniero Civil

Zambrano Almendrades, Nayeli Yulissa

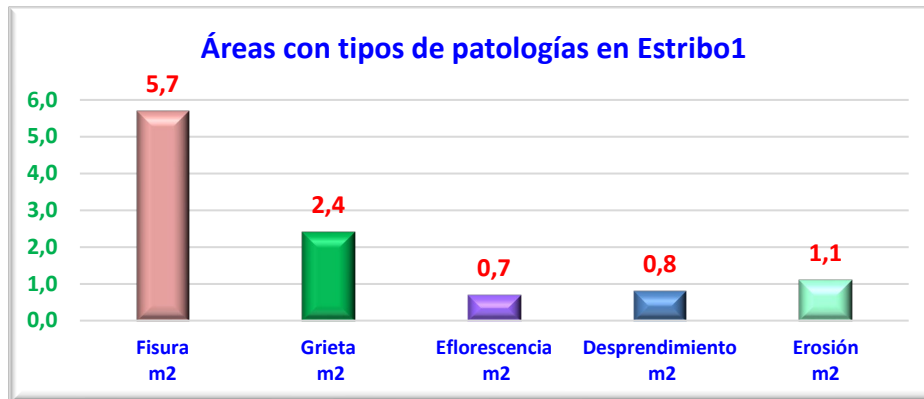
Área con presencia de patologías en estribos 1

En el estribo 1 se encontró la presencia de patologías como fisuras con 5.7 m², grietas con 2.4 m²., eflorescencias con 0.7 m²., la patología desprendimientos con 0.8 m², y erosión con 1.1 m². Se observó que las patologías con mayores áreas ocupadas en el estribo 1 fueron las patologías fisuras, grietas y erosión.

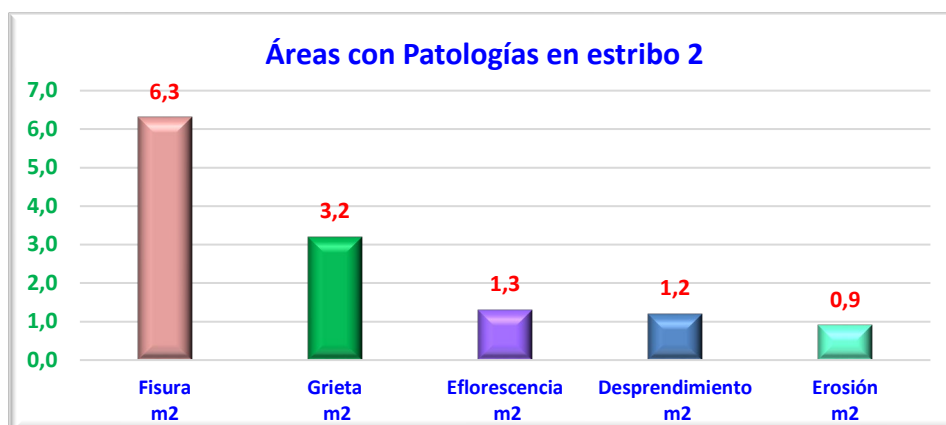
Área con presencia de patologías en estribos 2

En el estribo 2 se encontró la presencia de patologías como fisuras con 6.3 m², grietas con 3.2 m²., eflorescencias con 1.3 m²., la patología desprendimientos con 1.2 m², y erosión con 0.9 m².

erosión con 0.9 m². Se observó que las patologías con mayores áreas ocupadas en el estribo 2 fueron las patologías fisuras, grietas y desprendimiento.

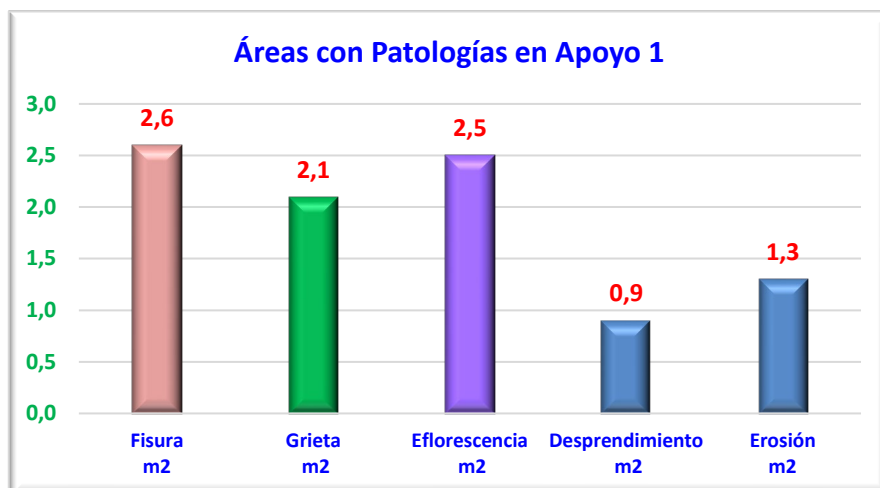
Área con presencia de patologías en apoyo 1

En el apoyo 1 se encontró la presencia de patologías como fisuras con 2.6 m², grietas con 2.1 m²., eflorescencias con 2.5 m²., la patología desprendimientos con 0.9 m², y erosión con 1.3 m². Se observó que las patologías con mayores áreas ocupadas en el apoyo 1 fueron las patologías fisuras, grietas y eflorescencia.

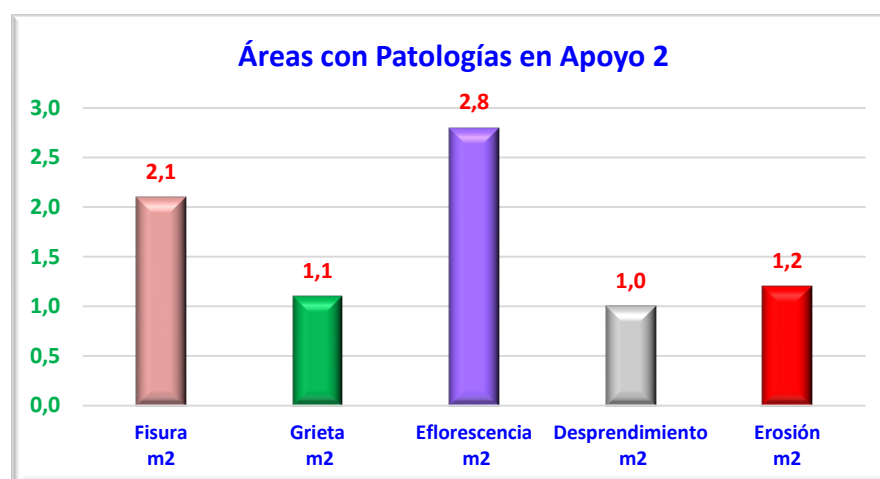
Área con presencia de patologías en apoyo 2

En el apoyo 2 se encontró la presencia de patologías como fisuras con 2.1 m², grietas con 1.1 m², eflorescencias con 2.8 m²., la patología desprendimientos con 1.0 m², y erosión con 1.2 m². Se observó que las patologías con mayores áreas ocupadas en el apoyo 2 fueron las patologías fisuras, eflorescencia y erosión.

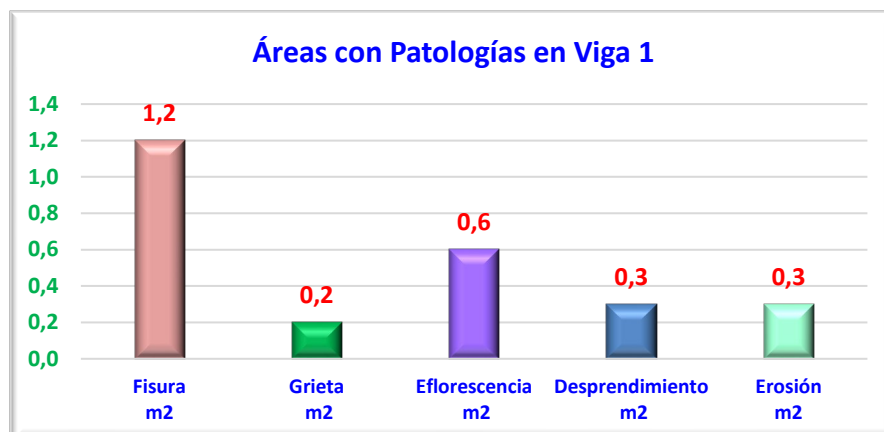
Área con presencia de patologías en Viga 1

En la viga 1 se encontró la presencia de patologías como fisuras con 1.2 m², grietas con 0.2 m²., eflorescencias con 0.6 m²., la patología desprendimientos con 0.3 m², y erosión con 0.3 m². Se observó que las patologías con mayores áreas ocupadas en la viga 1 fueron las patologías fisuras, eflorescencia y desprendimiento.

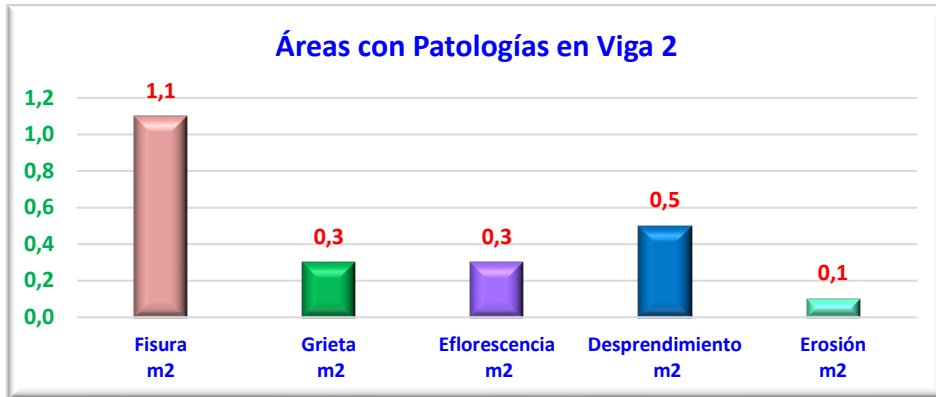
Área con presencia de patologías en Viga 2

En la viga 2 se encontró la presencia de patologías como fisuras con 1.1 m², grietas con 0.3 m²., eflorescencias con 0.3 m²., la patología desprendimientos con 0.5 m², y erosión con 0.1 m². Se observó que las patologías con mayores áreas ocupadas en la viga 2 fueron las patologías fisuras y desprendimiento.

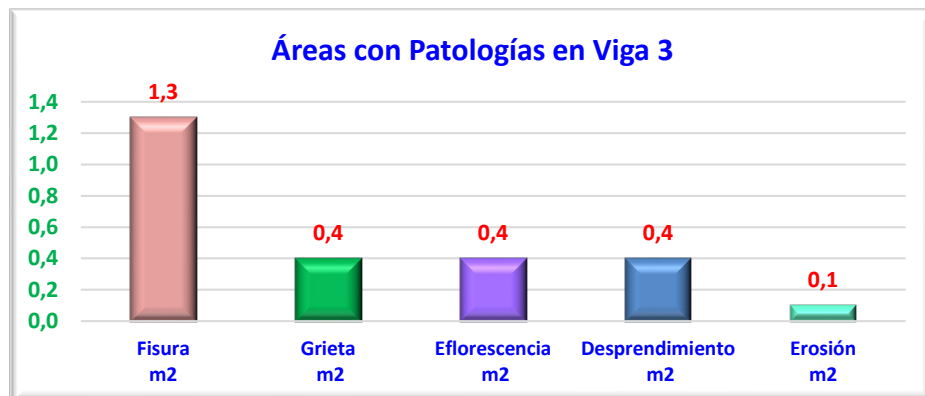
Área con presencia de patologías en Viga 3

En la viga 3 se encontró la presencia de patologías como fisuras con 1.3 m², grietas con 0.4 m²., eflorescencias con 0.4 m²., la patología desprendimientos con 0.4 m², y

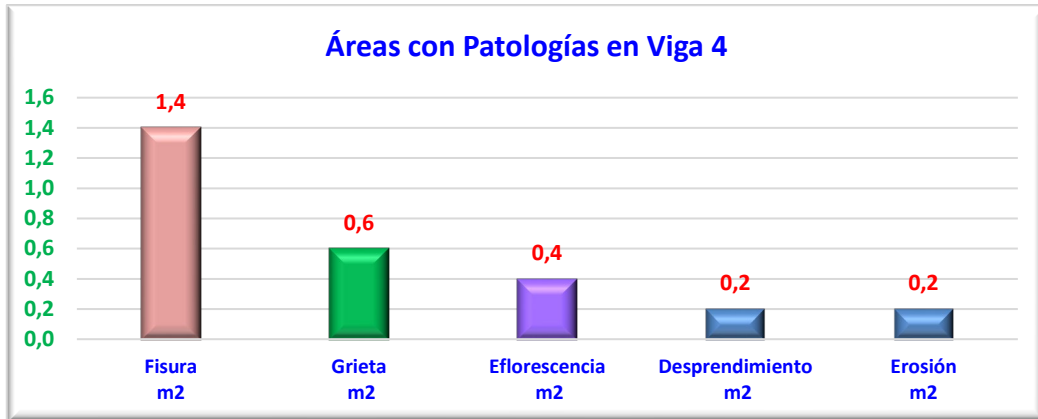
Área con presencia de patologías en Viga 4

En la viga 4 se encontró la presencia de patologías como fisuras con 1.4 m², grietas con 0.6 m²., eflorescencias con 0.4 m²., la patología desprendimientos con 0.2 m², y erosión con 0.2 m². Se observó que las patologías con mayores áreas ocupadas en la viga 4 fueron las patologías fisuras, grieta y eflorescencia.

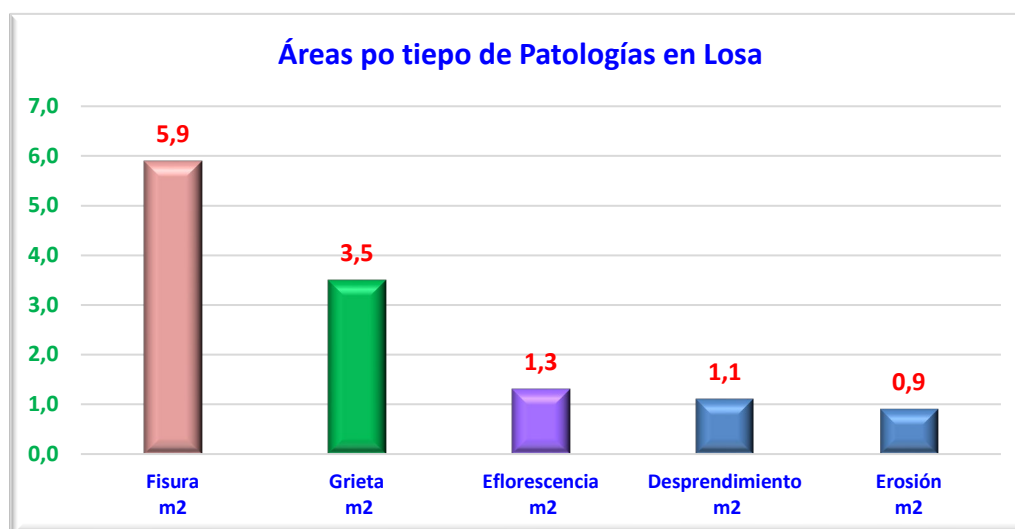
Área con presencia de patologías en la estructura losa

En la losa se encontró la presencia de patologías como fisuras con 5.9 m², grietas con 3.5 m²., eflorescencias con 1.3 m²., la patología desprendimientos con 1.1 m², y erosión

con 0.9 m². Se observó que las patologías con mayores áreas ocupadas en la estructura losa fueron las patologías fisuras, grietas y eflorescencia.

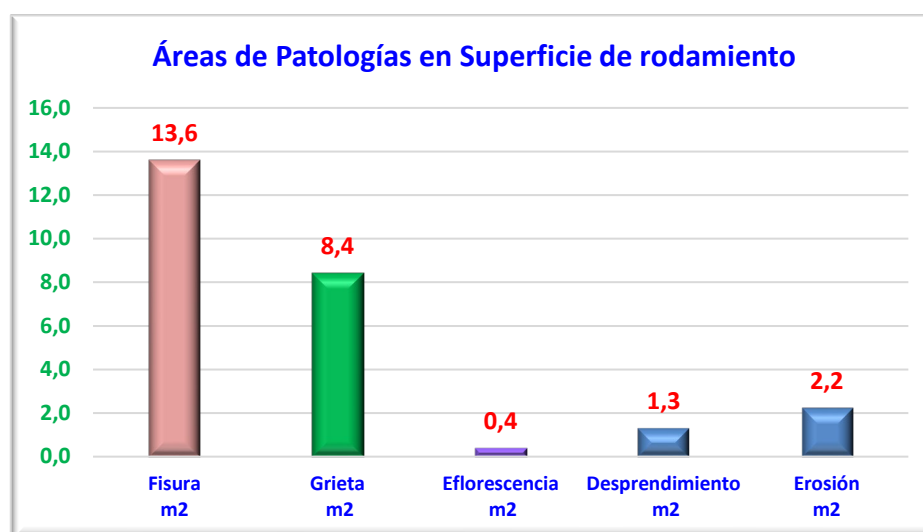
Área con presencia de patologías en superficie de rodamiento

En la superficie de rodamiento se encontró la presencia de patologías como fisuras con 13.6 m², grietas con 8.4 m²., eflorescencias con 0.4 m²., la patología desprendimientos con 1.3 m², y erosión con 2.2 m². Se observó que las patologías con mayores áreas ocupadas en la superficie de rodamiento fueron las patologías fisuras, grietas y erosión.

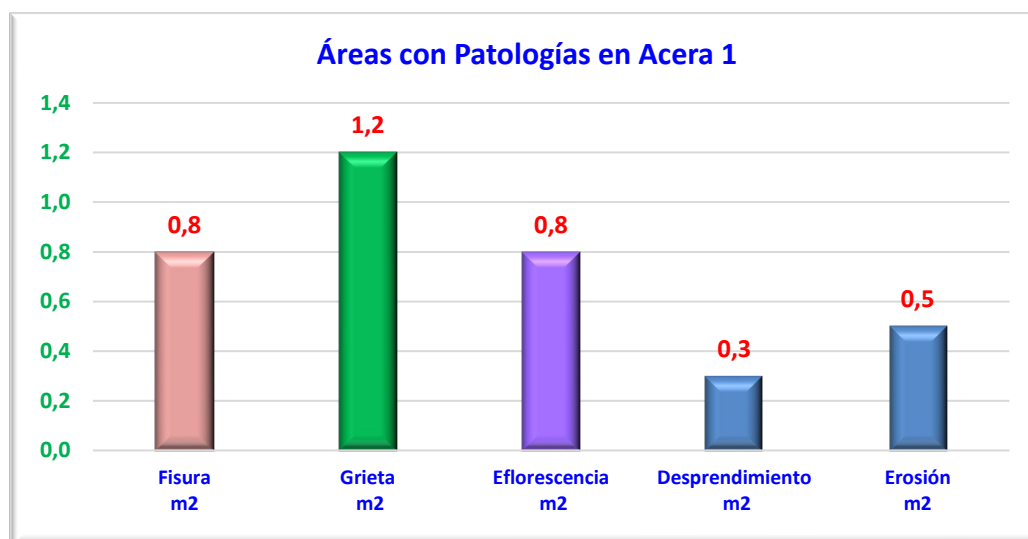
Área con presencia de patologías en acera 1

En la acera 1 se encontró la presencia de patologías como fisuras con 0.8 m², grietas con 1.2 m² y eflorescencias con 0.8 m²., la patología desprendimientos con 0.3 m², y erosión con 0.5 m². Se observó que las patologías con mayores áreas ocupadas en la acera 1 fueron las patologías fisuras, grietas y eflorescencia.

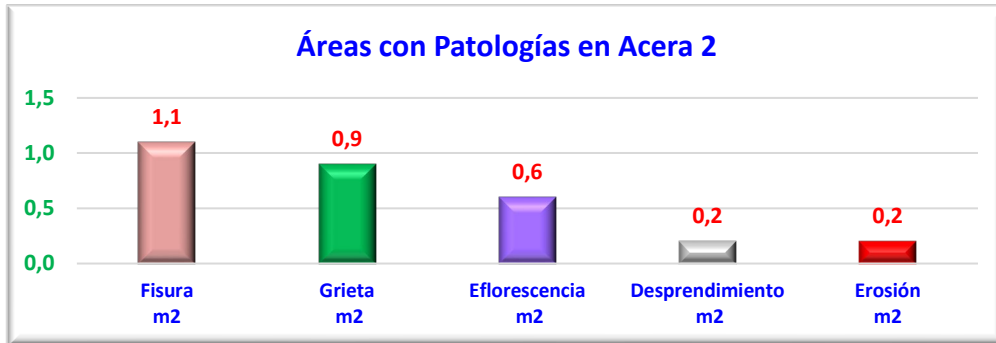
Área con presencia de patologías en acera 2

En la acera 2 se encontró la presencia de patologías como fisuras con 1.1 m², grietas con 0.9 m²., eflorescencias con 0.6 m²., la patología desprendimientos con 0.2 m², y erosión con 0.2 m². Se observó que las patologías con mayores áreas ocupadas en el estribo 2 fueron las patologías fisuras, grietas y eflorescencia.

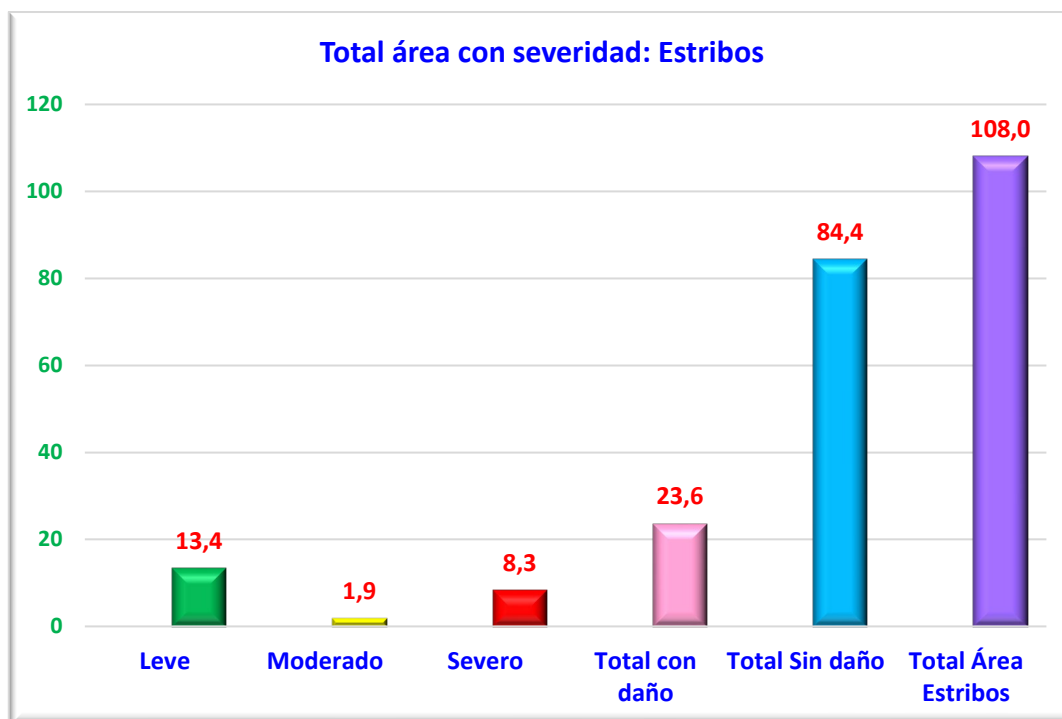
Resumen de índice de severidad en estribos

Se encontró 13.4 m² con patologías con índice de severidad leve, 1.9 m² con patologías con índice de severidad moderado, y 8.3 m² con índice de severidad severo, en total se encontró con un área de 23.6 m² con daño con presencia de cinco patologías: fisuras, grietas, eflorescencias, desprendimientos y erosión; el área sin daño fue de 84.4 m², y el área total estudiado fue 108.0 m².
