UNIVERSIDAD SAN PEDRO
FACULTAD DE INGENIERÍA
ESCUELA PROFESIONAL DE INGENIERÍA CIVIL

“Evaluación de la estructura del pavimento rígido en el
jr. San Martín de la ciudad de Caraz – 2018”

TESIS

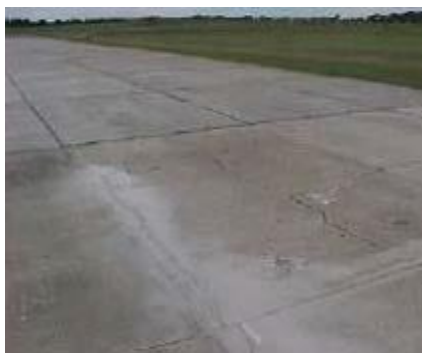
Fotografía N° 01:

1. Grieta Transversal o Diagonal

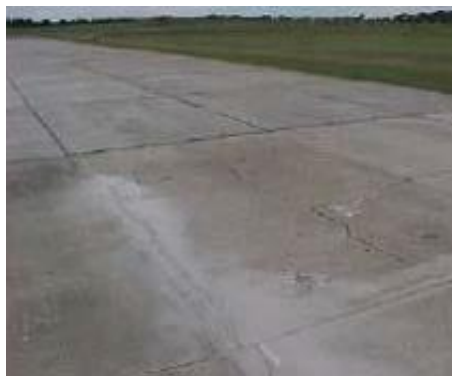
Fotografía N° 02:

2. Grieta Longitudinal

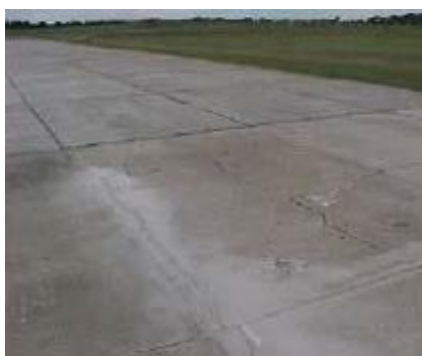
Fotografía N° 04:

3. Grieta de Esquina

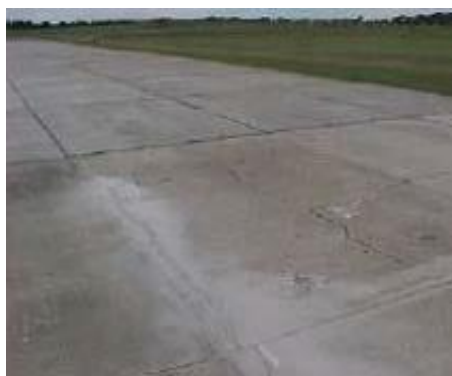
Fotografía N° 05:

4. Losas Divididas

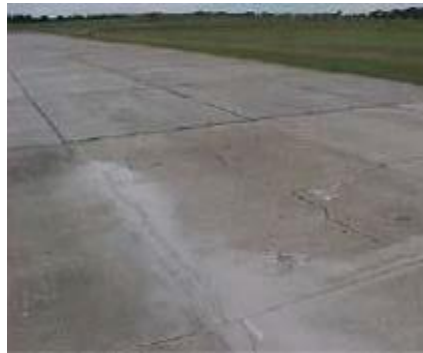
Fotografía N° 06:

5. Fisuras en Bloque

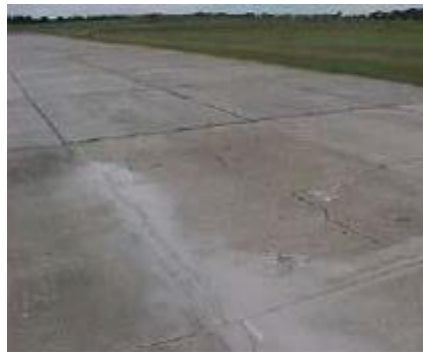
Fotografía N° 07:

6. Parchados

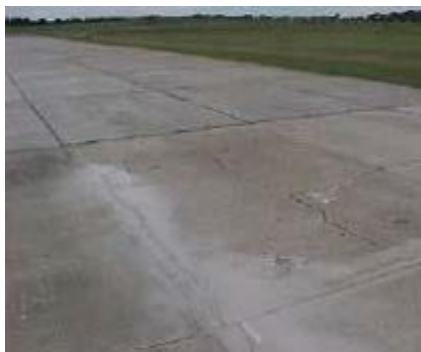
Fotografía N° 08:

7. Descascaramiento de junta

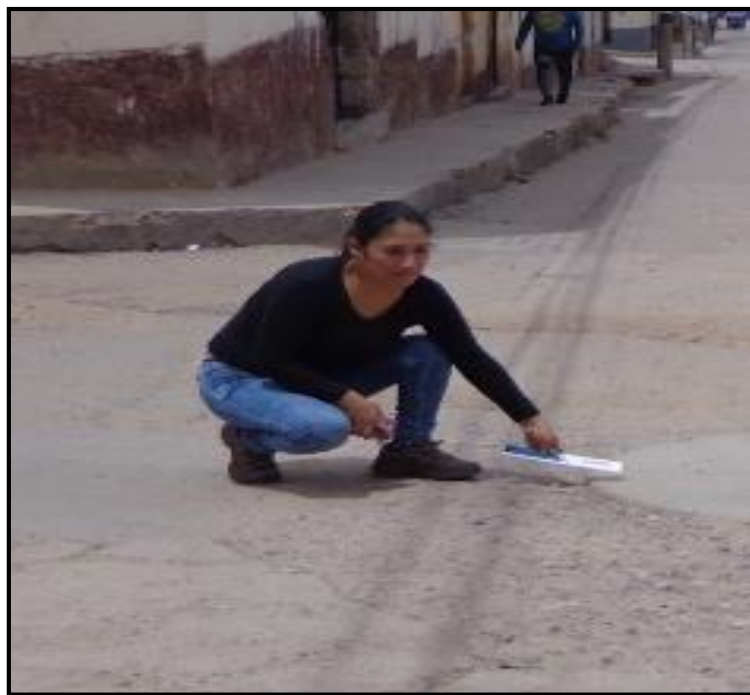
Figura 01: Evaluación de fallas en el Jr. San Martin

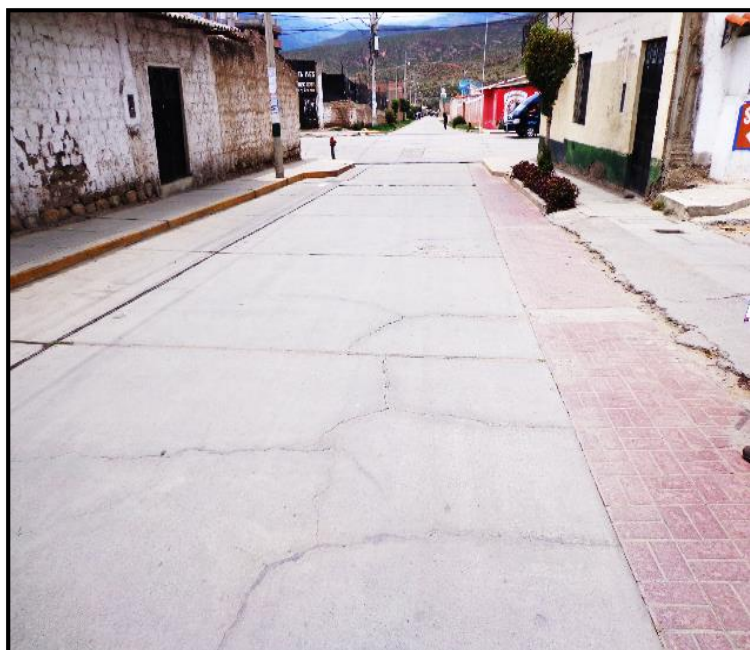
Figura 02: fallas encontradas en el Jr. San Martin
