**Evaluación del pavimento flexible mediante el método del PCI, de la  
Av. Anchoveta – Nuevo Chimbote Ancash 2023.**

Tesis para obtener el título profesional de ingeniera civil

Sernaque Moran, Cinthya Lucila

**Chimbote – Perú**

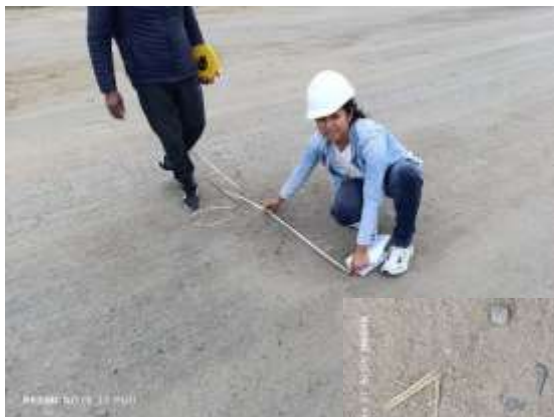
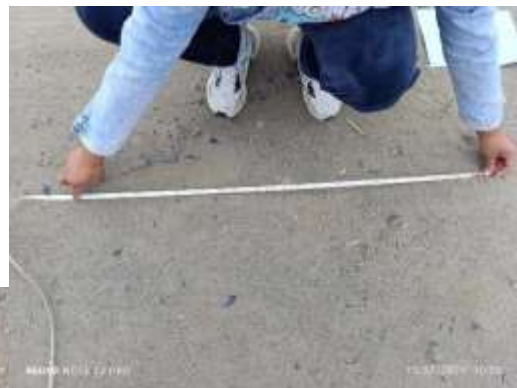
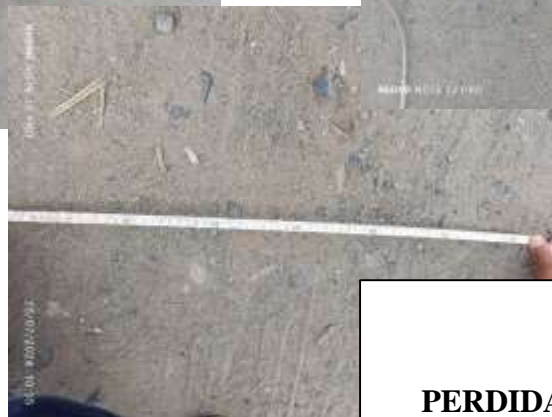
**PATOLOGIA N°1  
PERDIDA DE CAPA ESTRUCTURAL**

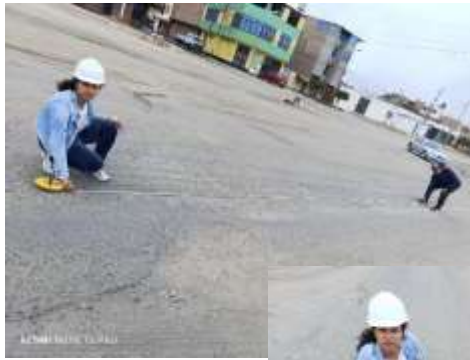
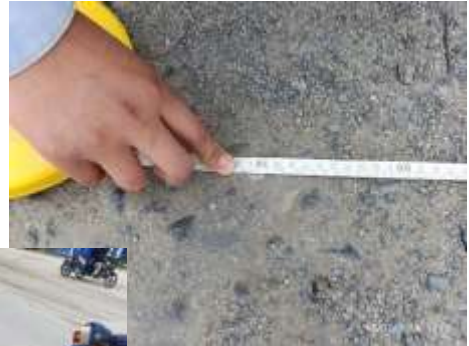
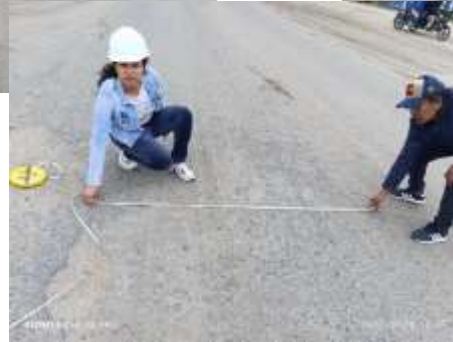
**PATOLOGIA N°2**  
**PERDIDA DE CAPA**  
**ESTRUCTURAL**

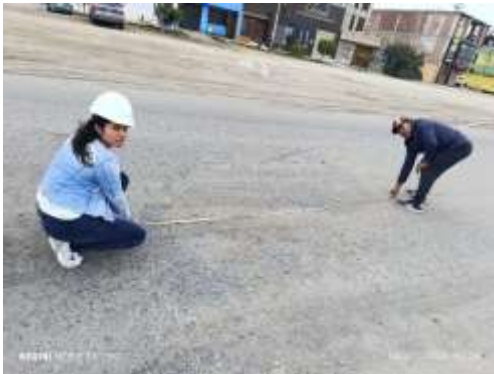
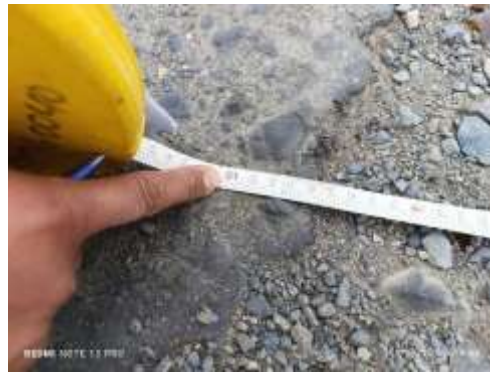
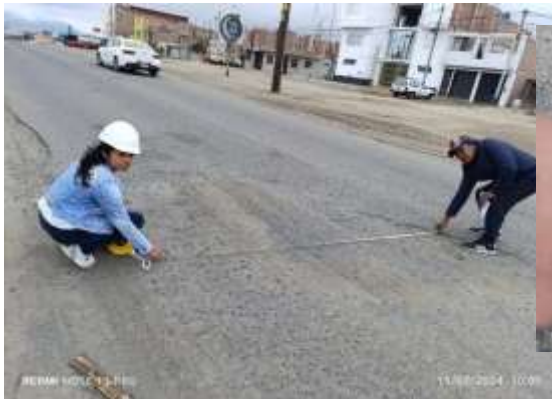
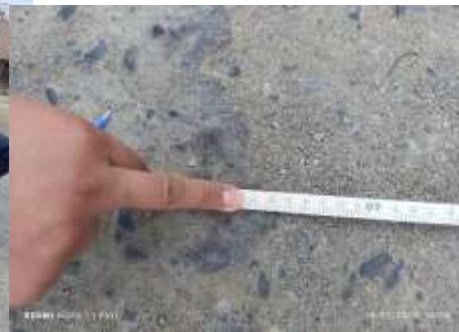
**PATOLOGIA N°3**  
**PERDIDA DE CAPA**  
**ESTRUCTURAL**

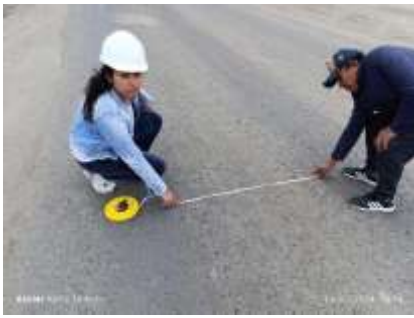
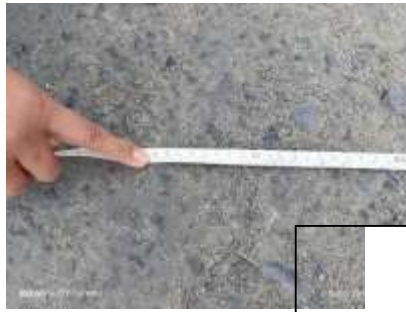
**PATOLOGIA N°4**  
**DAÑOS SUPERFICIALES**

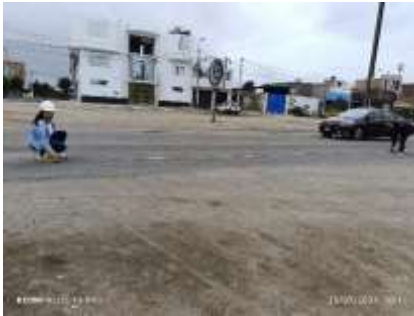
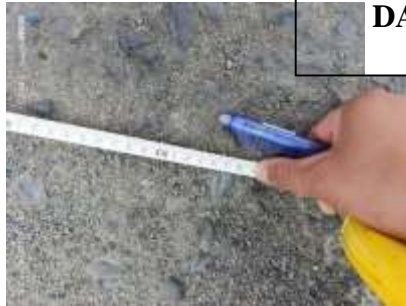
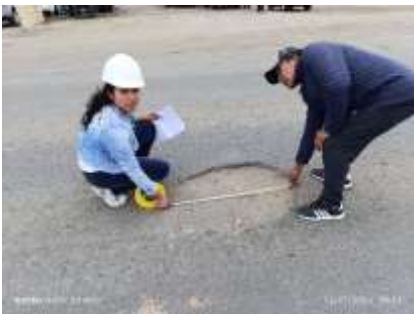
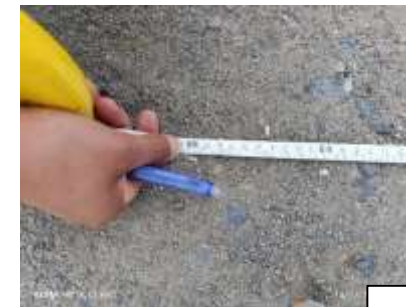
**PATOLOGIA N°5**  
**PERDIDA DE CAPA**  
**SUPERFICIAL**

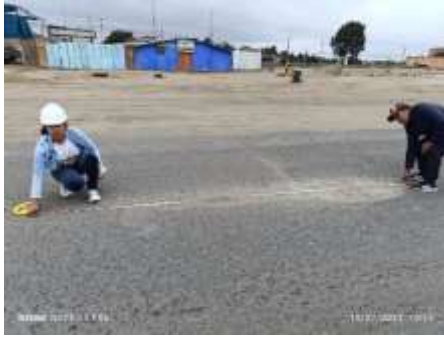
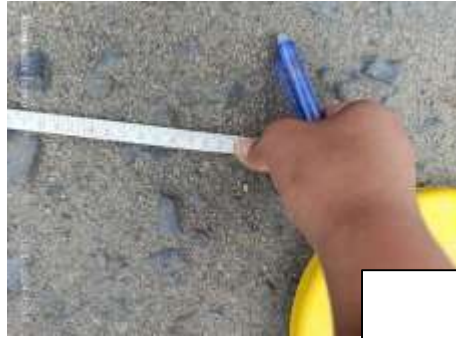
**PATOLOGIA N°6**  
**PERDIDA DE CAPA SUPERFICIAL**

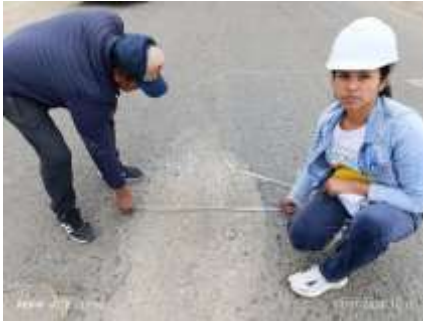
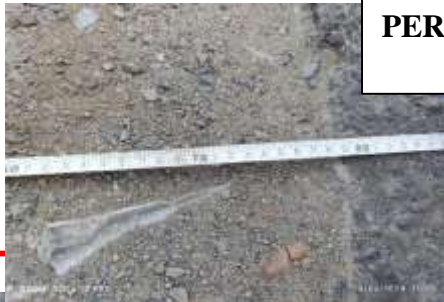
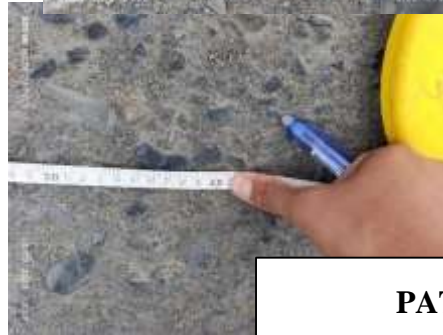
**PATOLOGIA N°7**  
**DAÑOS SUPERFICIALES**

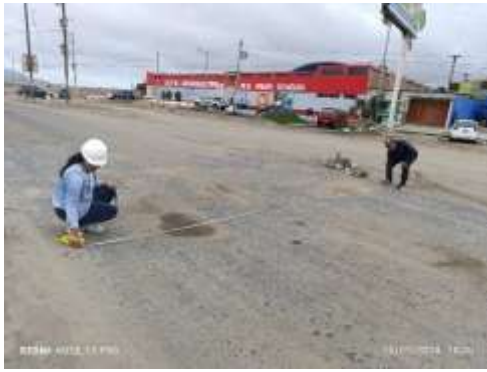
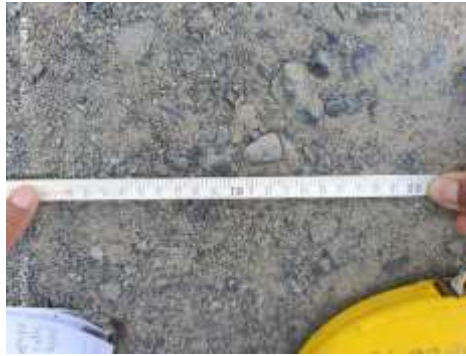
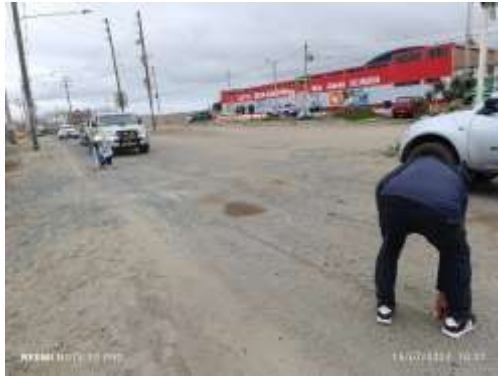
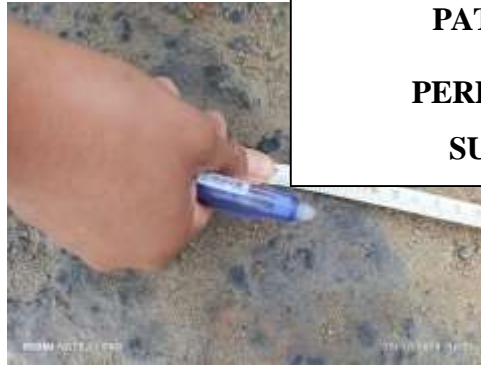
**PATOLOGIA N°8**  
**PERDIDA DE CAPA**  
**SUPERFICIAL**

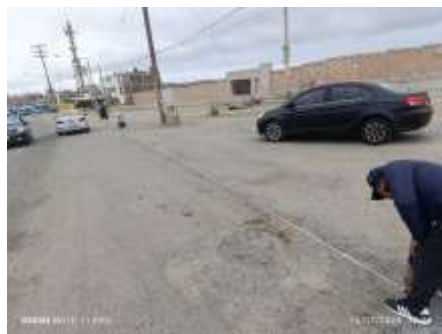
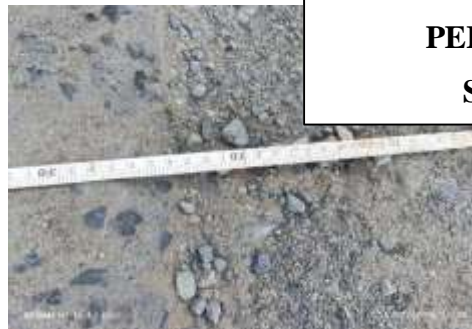
**PATOLOGIA N°9**  
**PERDIDA DE CAPA**  
**SUPERFICIAL**

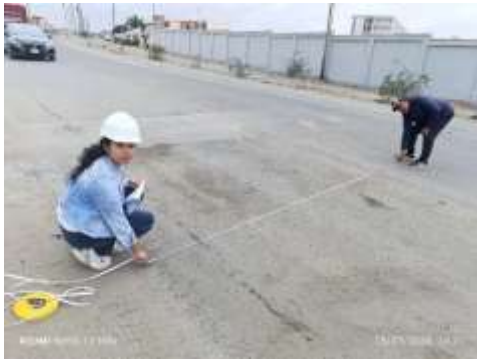
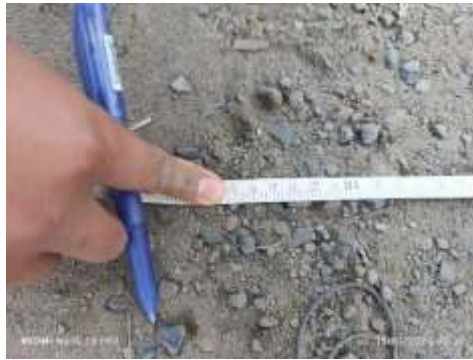
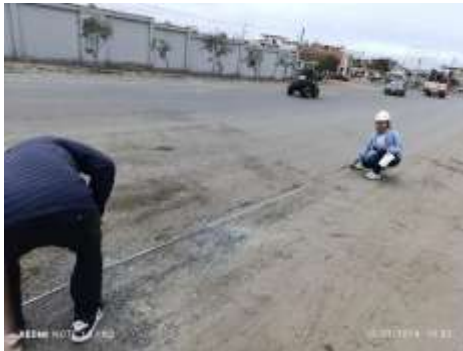
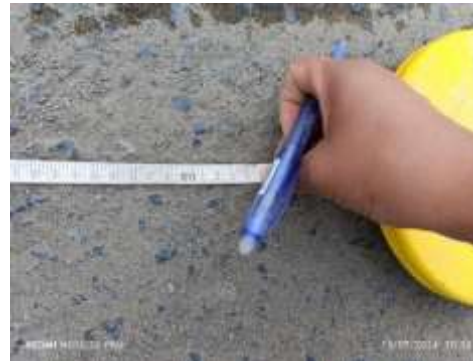
**PATOLOGIA N°10**  
**PERDIDA DE CAPA**  
**SUPERFICIAL**
