**Evaluación y estudio del estado de conservación de la
carpeta asfáltica de la Av. Mario Urteaga, tramo: Jr. El Inca
hasta Jr. Cumbe Mayo: según el método PCI Cajamarca
2022.**

Tesis para obtener el título profesional de Ingeniero Civil.

ALEXIS ANDREÉ ALVAREZ ROJAS

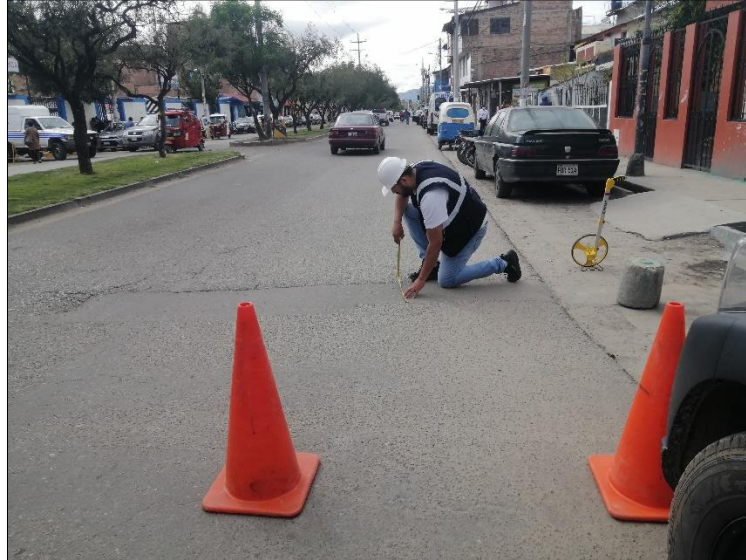
Fotografía 7 *Medición de patología parcheo, severidad media. Av. Mario Urteaga, sentido NO – SE.*

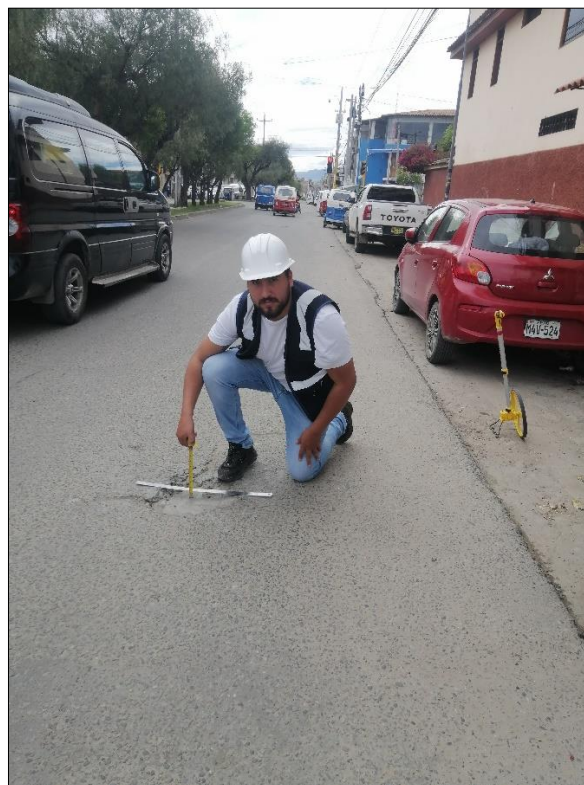
Fotografía 8 *Medición de patología hueco, severidad media. Av. Mario Urteaga, sentido NO – SE.*

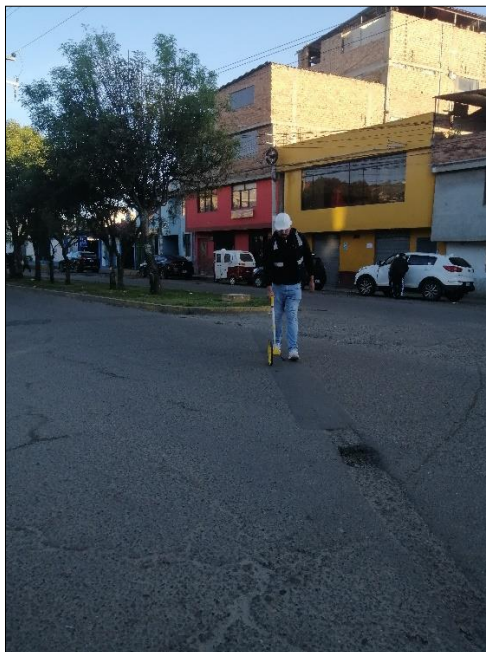
Fotografía 9 *Medición de patología parcheo, severidad baja. Av. Mario Urteaga, sentido NO – SE.*

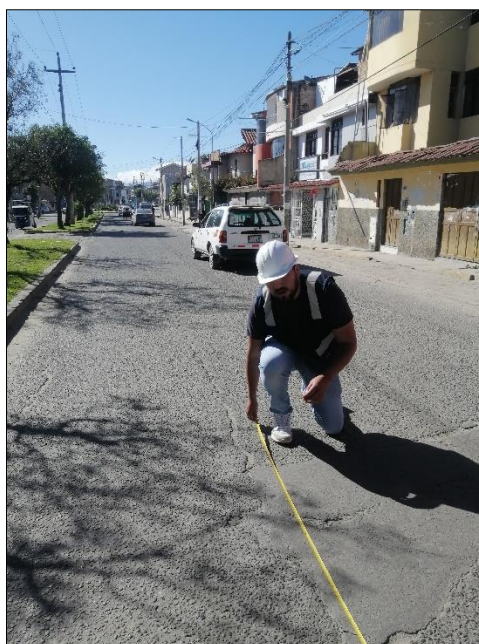
Fotografía 10 *Medición de patología parcheo, severidad media. Av. Mario Urteaga, sentido NO – SE.*

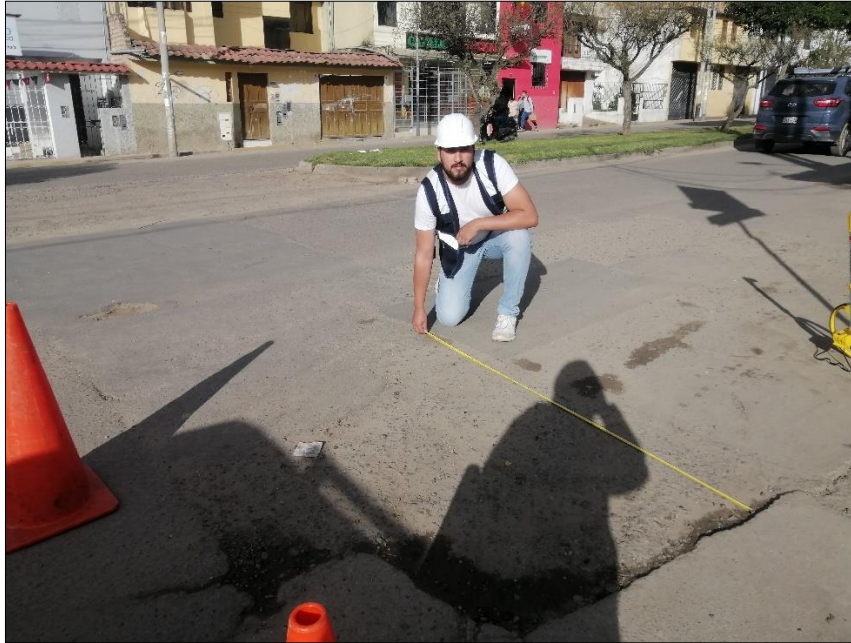
Fotografía 11 *Medición de patología desprendimiento de agregado, severidad alta.*
Av. Mario Urteaga, sentido SE – NO.

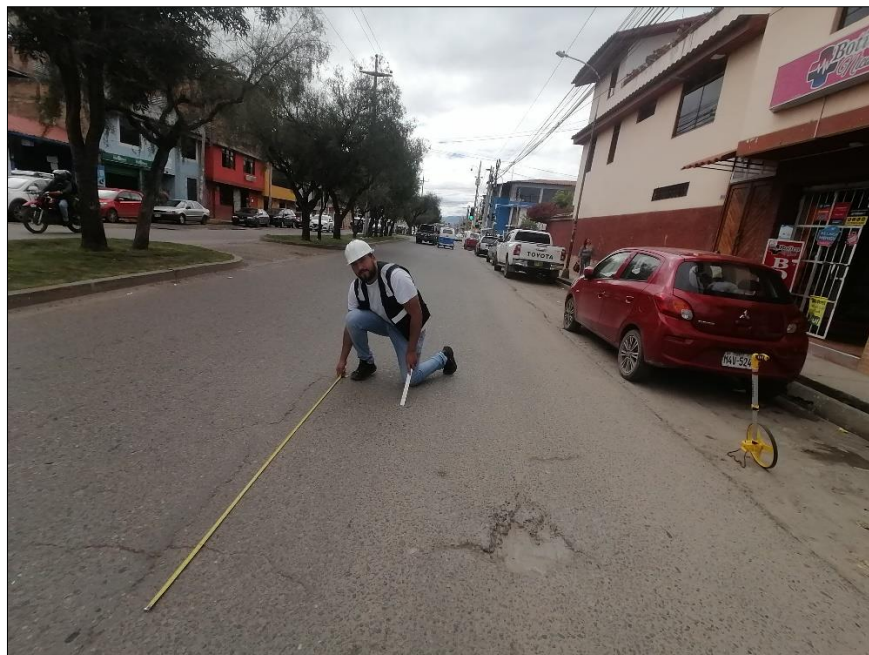
Fotografía 12 *Medición de patología grieta longitudinal, severidad baja.* *Av. Mario Urteaga, sentido SE – NO.*

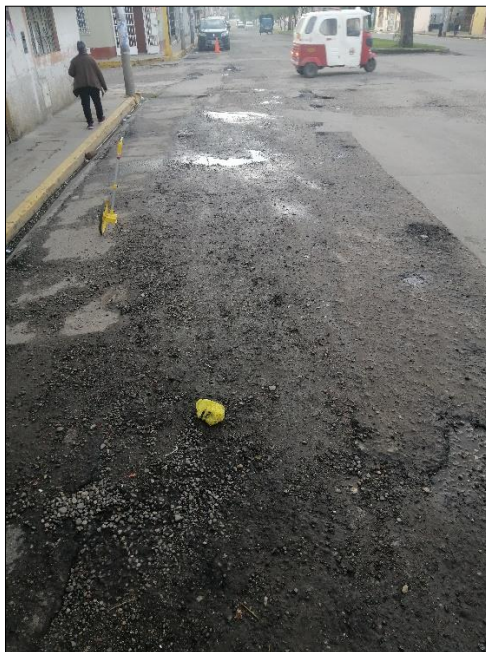
Fotografía 13 *Patología desprendimiento de agregados, severidad alta. Av. Mario Urteaga, sentido SE – NO.*

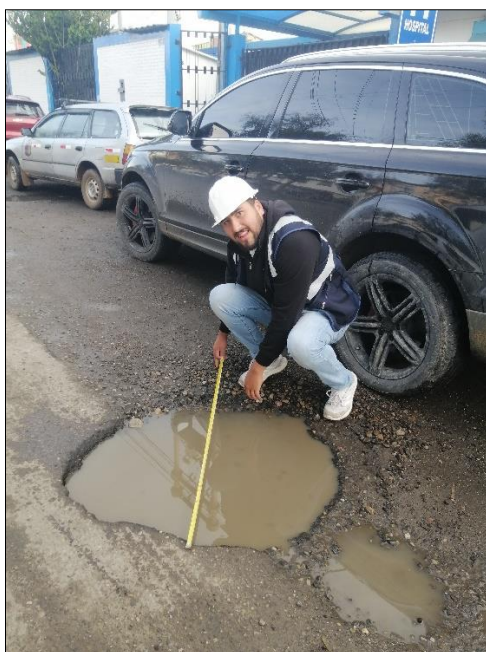
Fotografía 14 *Medición de patología hueco, severidad alta. Av. Mario Urteaga, sentido SE – NO.*

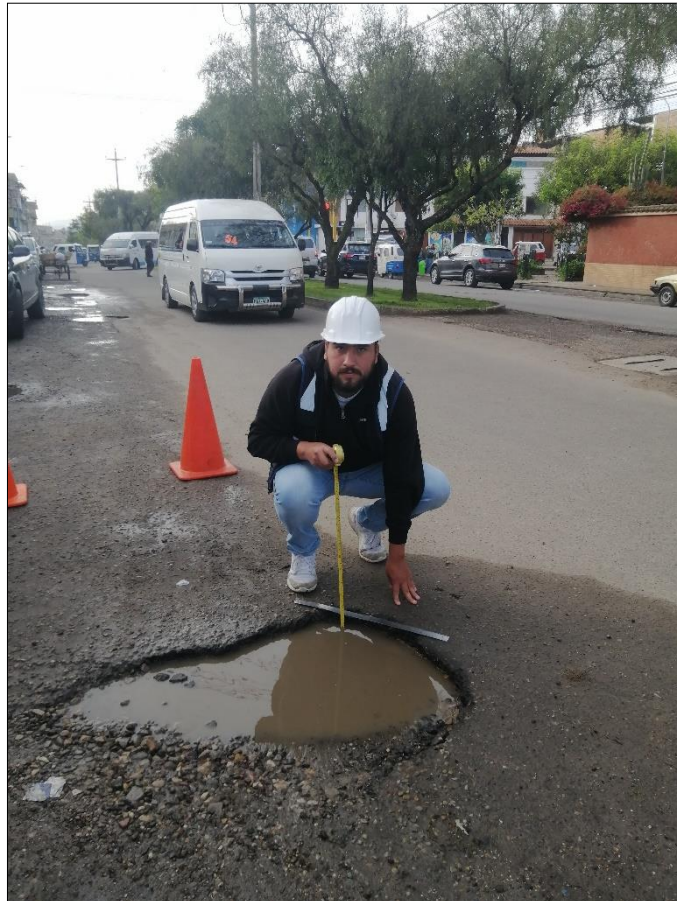
Fotografía 15 *Medición de patología hueco, severidad alta. Av. Mario Urteaga, sentido SE – NO.*
