“Análisis de la estructura del pavimento rígido en jirón

Horacio Zevallos, provincia de Huaraz-2024.”

Tesis para obtener el título profesional del Ingeniero Civil

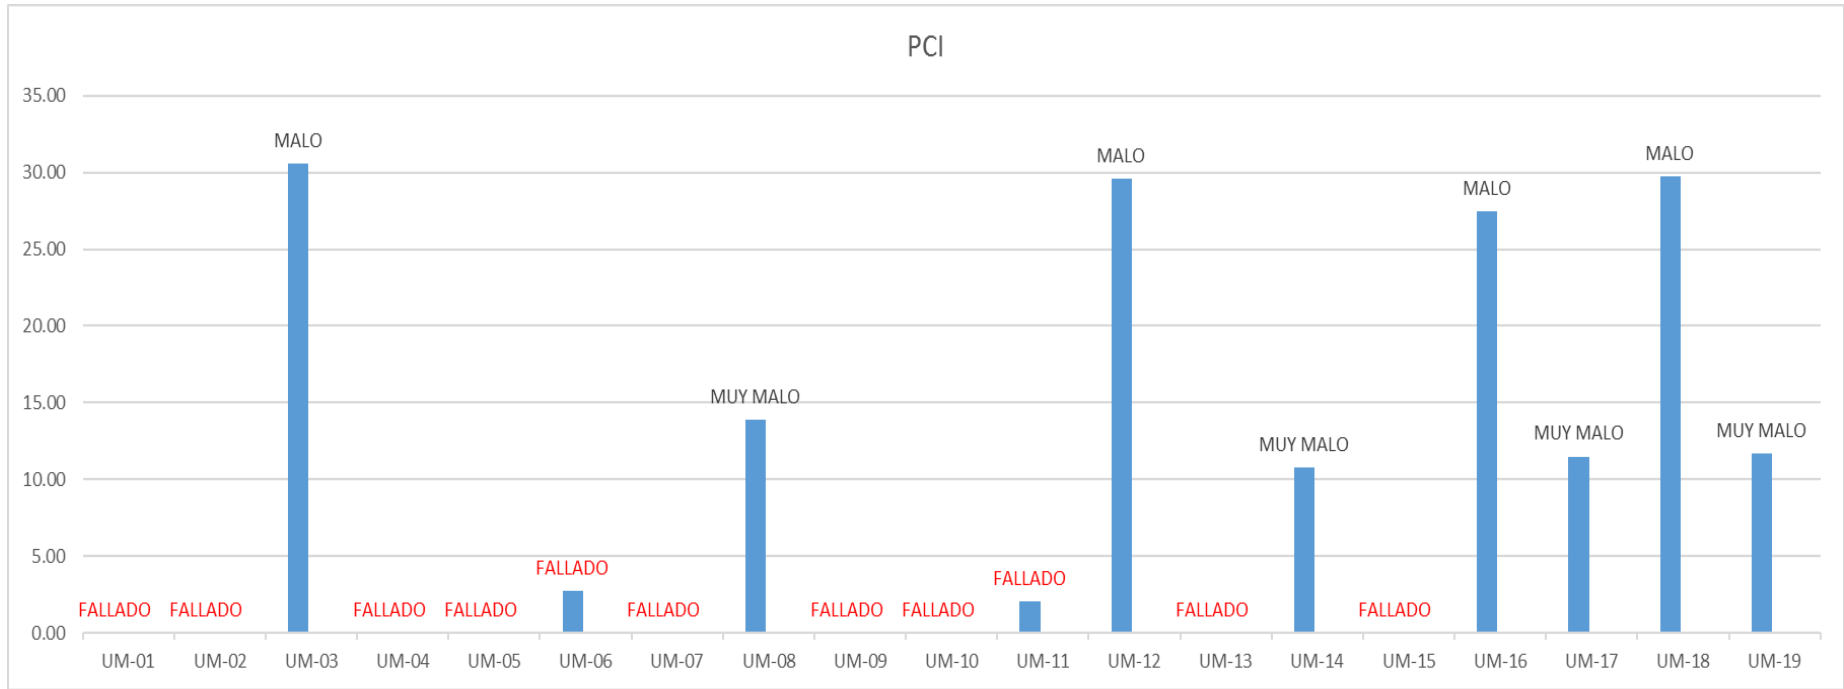
Figura 2. resumen de índice de condición del pavimento

Unidad de muestra	PCI	Estado
UM-01	0.00	Fallado
UM-02	0.00	Fallado
UM-03	30.58	Malo
UM-04	0.00	Fallado
UM-05	0.00	Fallado
UM-06	2.74	Fallado
UM-07	0.00	Fallado
UM-08	13.86	Muy malo
UM-09	0.00	Fallado
UM-10	0.00	Fallado
UM-11	0.00	Fallado
UM-12	29.57	Malo
UM-13	0.00	Fallado
UM-14	10.79	Muy malo
UM-15	0.00	Fallado
UM-16	27.43	Malo
UM-17	11.50	Muy malo
UM-18	29.71	Malo
UM-19	11.69	Muy malo

Nota: El PCI promedio de las 19 unidades muestreadas es 8.94, clasificado como “Fallado”. Clasificación basada en rangos: 0–10 = Fallado, 11–25 = Muy malo, 26–40 = Malo. Se procesaron los datos obtenidos y se calculó un **PCI promedio de 8.94**, lo cual ubicó la condición general del pavimento en la categoría "**Fallado**".

- **10 unidades (52.6%)** presentaron condición *Fallado*
- **5 unidades (26.3%)** se clasificaron como *Muy malo*
- **4 unidades (21.1%)** se ubicaron en la categoría *Malo*

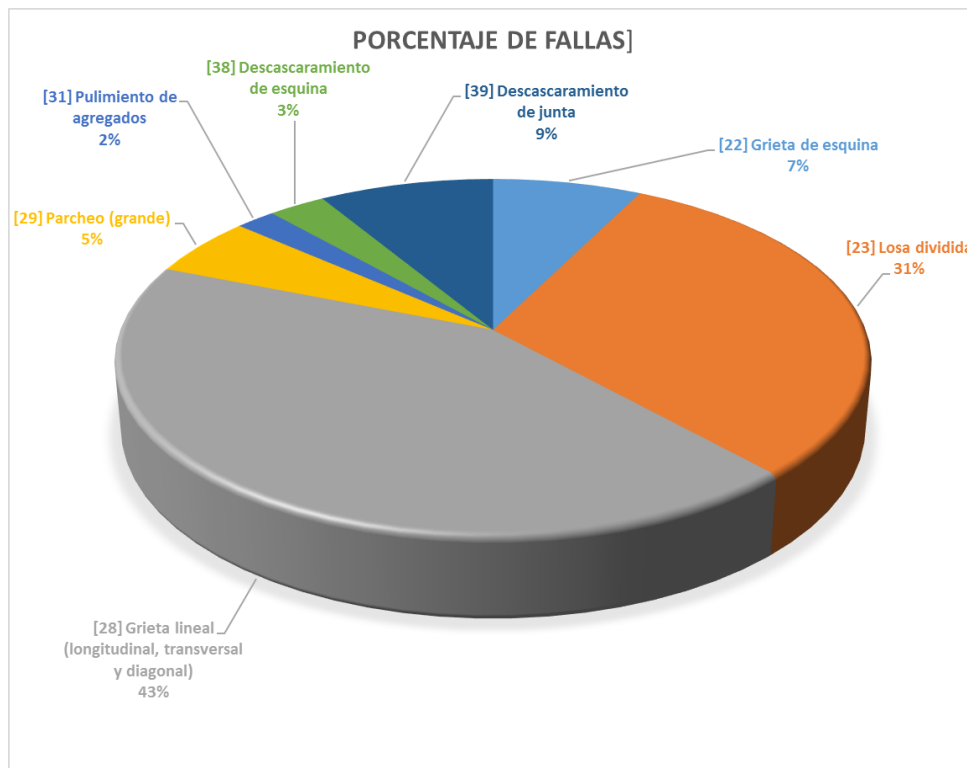
Figura 3 porcentaje de fallas encontradas

- El pulimento de los agregados : 80.71%
- El parcheo grande : 77.19%
- Agrietamiento lineal : 6.47%

- losas divididas : 3.54%
- agrietamiento en esquinas : 2.87%
- sellado de juntas : 1.50%

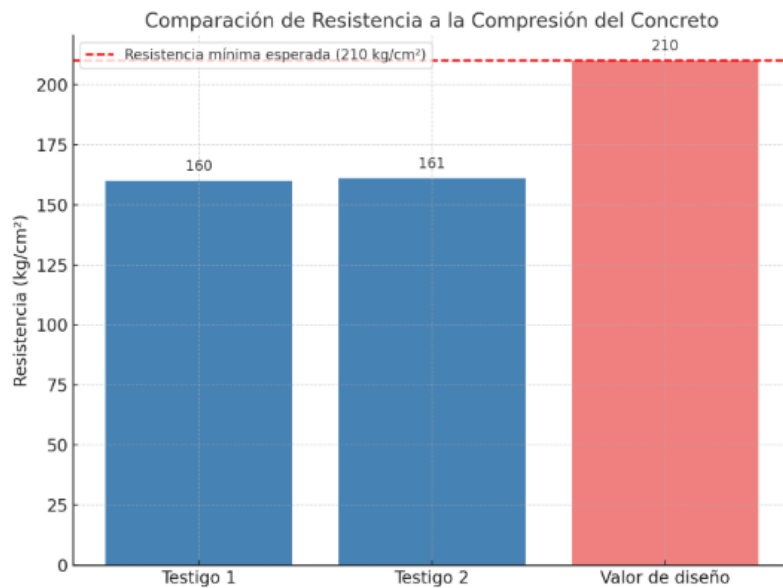
Figura 5. resistencia de las diamantinas vs resistencia mínima

Los ensayos de compresión realizados en laboratorio arrojaron valores de 160 kg/cm² y 161 kg/cm², equivalentes a 15.7 MPa y 15.8 MPa, respectivamente. Estos resultados reflejan una resistencia mecánica inferior a la que normalmente se exige en pavimentos rígidos, donde es habitual un concreto con una resistencia mínima de diseño entre 210 y 280 kg/cm² (21–28 MPa).

La baja resistencia registrada puede estar relacionada con factores como la calidad del concreto en el momento de su colocación, deficiencias en el curado, o deterioro por exposición ambiental y tráfico vehicular. En consecuencia, se recomienda una evaluación estructural más amplia para determinar la necesidad de rehabilitación o refuerzo del pavimento.

Las barras de los testigos se verán visiblemente por debajo de la barra de resistencia estándar, reflejando una deficiencia estructural.

- Demolición total de losas con $PCI \leq 10$ (categoría “Fallado”) y reemplazo por losas nuevas con concreto estructural $f'c \geq 280 \text{ kg/cm}^2$ (28 MPa).
- Reparación estructural localizada en unidades con PCI entre 11 y 25 (“Muy malo”), que incluya:
 - Corte y remoción de secciones dañadas.
 - Limpieza y resane con mortero polimérico o concreto reforzado.
 - Sellado de juntas y grietas activas con materiales flexibles.
- En unidades con PCI entre 26 y 40 (“Malo”), se sugiere:
 - Mantenimiento correctivo, como bacheo profundo, resanes superficiales, sellado de fisuras no estructurales y aplicación de recubrimientos protectores.

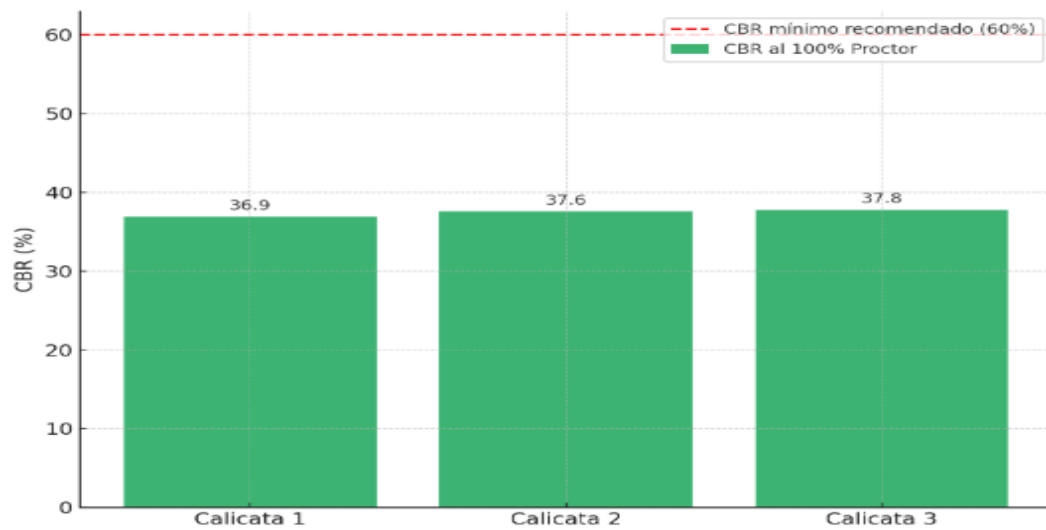
Figura 6. CBR vs parámetros mínimos

Los valores de CBR al 100% de la Proctor para las tres calicatas superan el 36%, lo cual es indicativo de una alta capacidad de soporte, especialmente adecuada para capas de sub-base y base en pavimentos. El valor mínimo de CBR al 95%, correspondiente a 26.70% en la Calicata 1, también confirma un suelo competente para usos estructurales en vías.

Además, los índices de plasticidad menores a 4% indican una baja plasticidad del suelo, lo que se traduce en menor susceptibilidad a la expansión o contracción con cambios de humedad, favoreciendo su estabilidad. La densidad seca máxima constante (2.030 g/cm^3) en las tres muestras, junto con humedades óptimas cercanas, refu el valor de CBR puede exigirse como mayor o igual al 60%, dependiendo de las especificaciones técnicas del proyecto o norma de diseño vial utilizada (por ejemplo, manuales del MTC en Perú o guías AASHTO). En este caso, si la base debe cumplir con un $\text{CBR} \geq 60\%$, entonces los suelos evaluados no cumplirían con dicha exigencia.

los valores de CBR al 100% con el mínimo requerido de 60% para una base granular. Como se puede ver, ninguna de las tres calicatas alcanza ese valor, lo que indica que el suelo evaluado no es apto para utilizarse como capa de base sin mejoramiento (como estabilización con aditivos, compactación adicional o reemplazo de material).

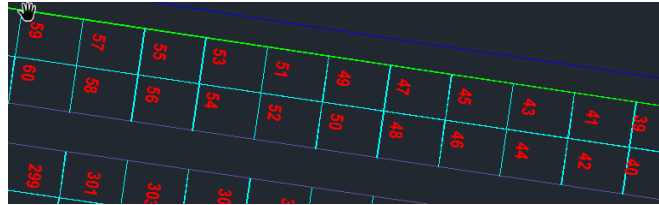
UM 03

FALLA	SEVERIDAD	CANTIDAD DE FALLAS en paños																			TOTAL	DENSIDAD AD(%)	V. DEDUCIDO
		41	42	43	44	45	46	47	48	49	50	51	52	53	54	55	56	57	58	59			
22	L	1													1		1				3	15.0	12.6
23	L	1		1		1		1	1	1		1		1		1		1		1	11	55.0	40.2
28	L			1	1	1	1	1	1	1	1	1	1	1	1	1	1	1	1	1	15	75.0	22
39	L	1		1		1		1		1		1		1		1		1		1	8	40.0	8.1
																			37				
Numero de deducidos=																			4				
Valor deducido mas alto=																			40.2				
N° max. Admisible de deducidos (mi)=																			6.49				
Max. Valor deducido corregido=																			69.42				
CALCULO DE PCI																							
N°	40.2	22	12.6	8.1																82.9			
2	40.2	2	2.00	2.00																46.2
