UNIVERSIDAD SAN PEDRO
FACULTAD DE INGENIERÍA
PROGRAMA DE ESTUDIOS DE INGENIERÍA CIVIL

**“Evaluación de las patologías del concreto y muros del cerco
perimétrico de la I.E.E. Inmaculada de la Merced, Chimbote”**

Tesis para obtener el título profesional de Ingeniero Civil

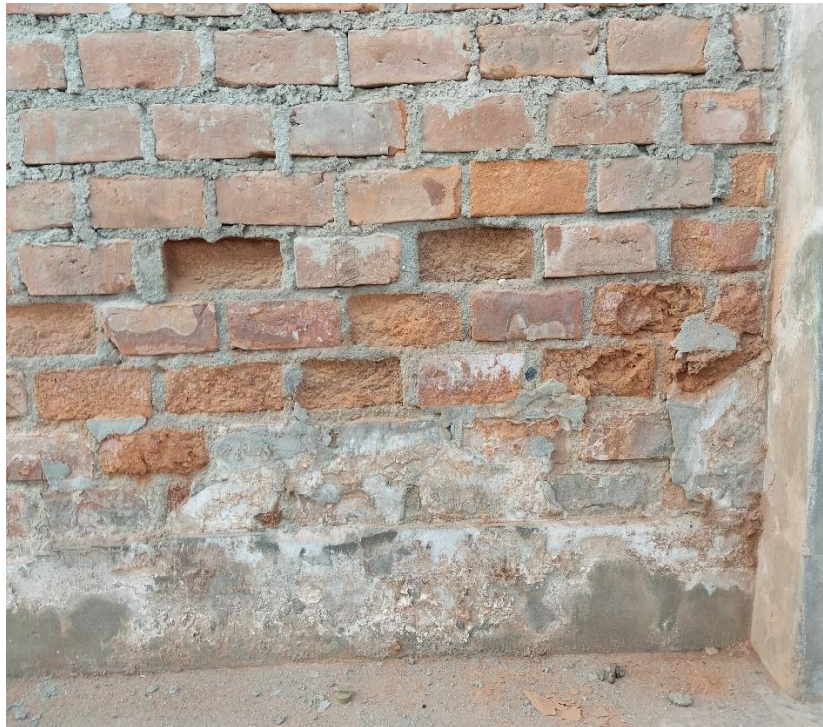
Figura N°1: *Erosión del muro en la parte inferior*

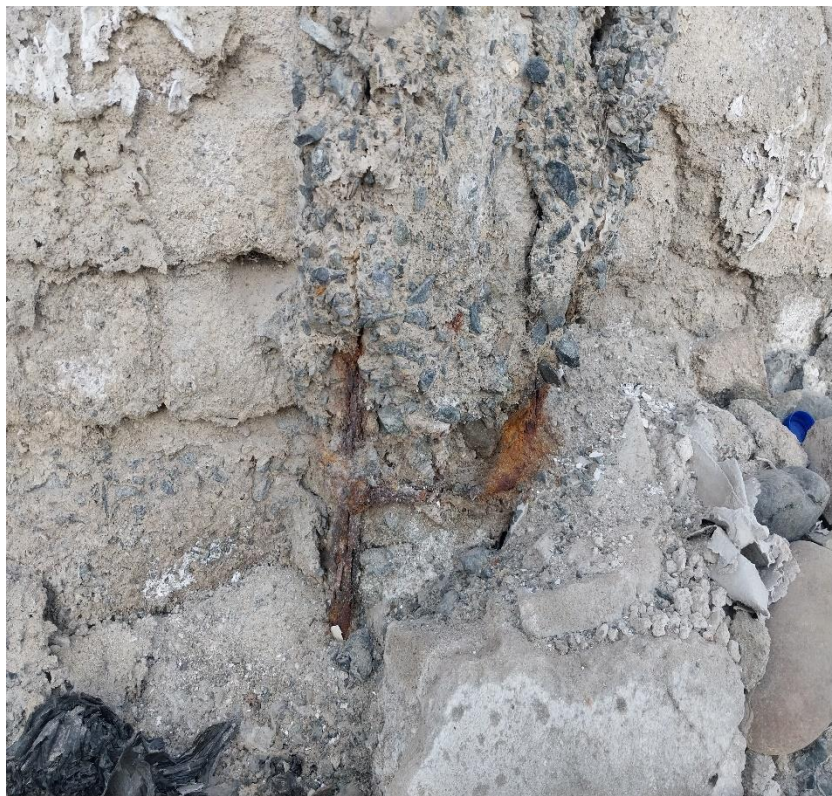
Figura N°2: *Corrosión del muro en la columna de la parte inferior*

De este modo, se muestra en la Tabla N°01 y Ficha N°02 los resultados de la patología de la corrosión alcanzando un área afectada de 0.68 M2 en columnas con un porcentaje de área afectada de 9.35%, el nivel de severidad de acuerdo a la tabla de especificaciones de las patologías identificadas es moderado. Así mismo, se muestra el elemento evaluado en columnas con área total de 5.415 M2 logrando un área afectada de 1.02 M2 con un porcentaje de 18.84% y un área no afectada de 4.395 M2 con un porcentaje de 81.16%, percatándonos el estado en que se encuentran las columnas es moderado.

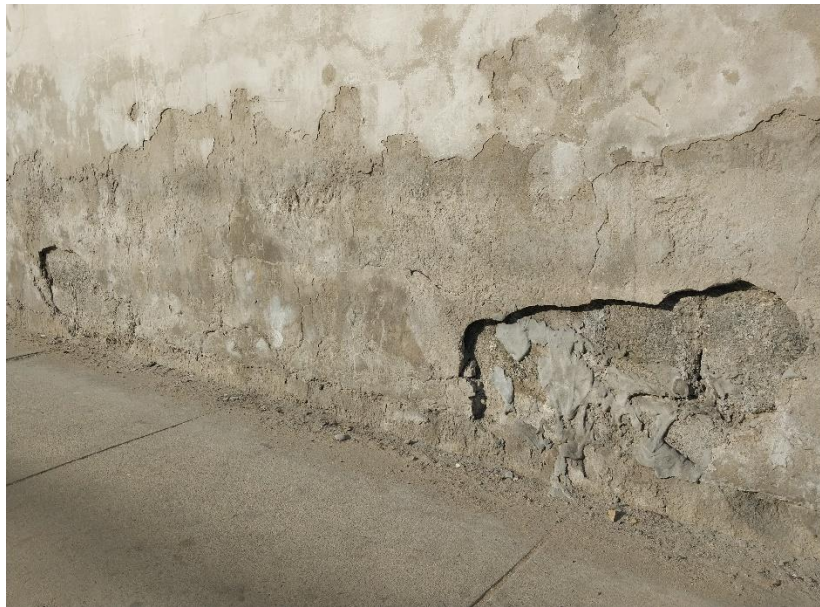
Figura N°3: *Descascaramiento del muro en la parte inferior*

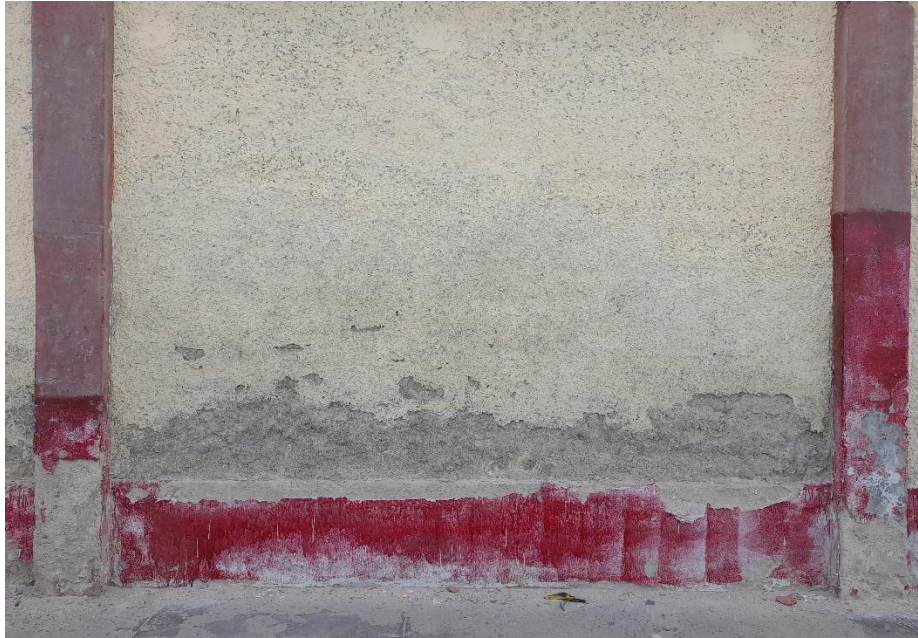
En la parte baja de dichos muros observamos la eflorescencia; aparición de sales y manchas blancas; todo ello también se debe a la utilización de materiales que no son de buena calidad y en algunos casos que no utilizan el tipo de cemento apropiado para dicha construcción, causando daños severos en la infraestructura.

Figura N°4: *Eflorescencia del muro en la parte inferior*

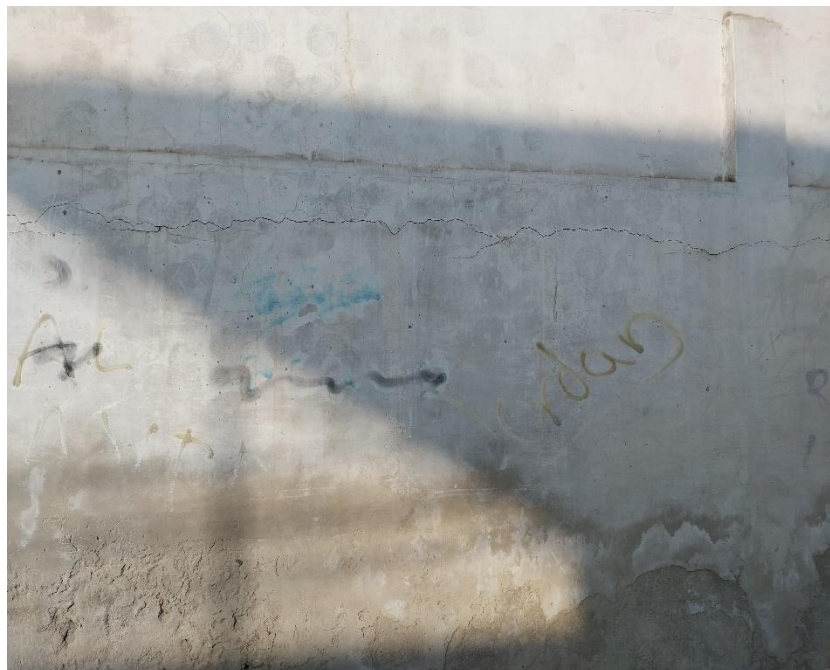
Figura N°8: *Fisuración del muro en la parte superior*

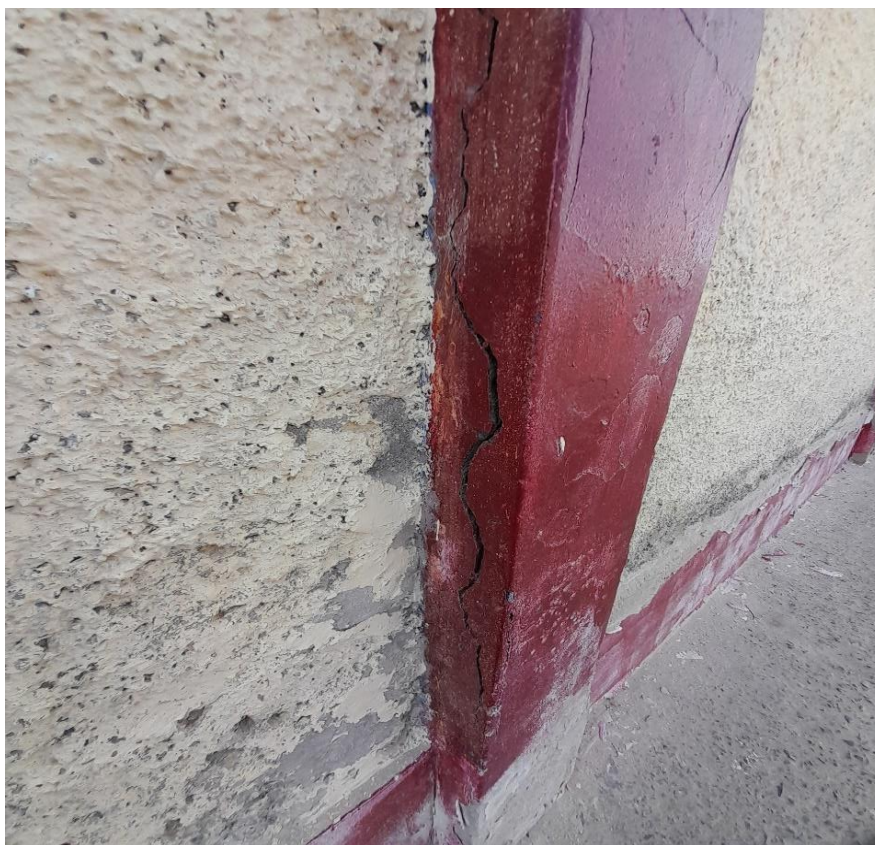
Figura N°11: *Grieta vertical en la columna*

Procedimiento de Mejora: La detección de grietas requiere raspar la zona dañada del hormigón, retirar o limpiar el polvo, zonas sueltas o mal adheridas y humedecer la superficie con agua para favorecer la adherencia del material. Se puede humedecer con una esponja. El mortero Sika Monotop 412 se aplica manualmente sobre la superficie aún húmeda y el acabado se aplica con una lija mientras el material aún está húmedo.

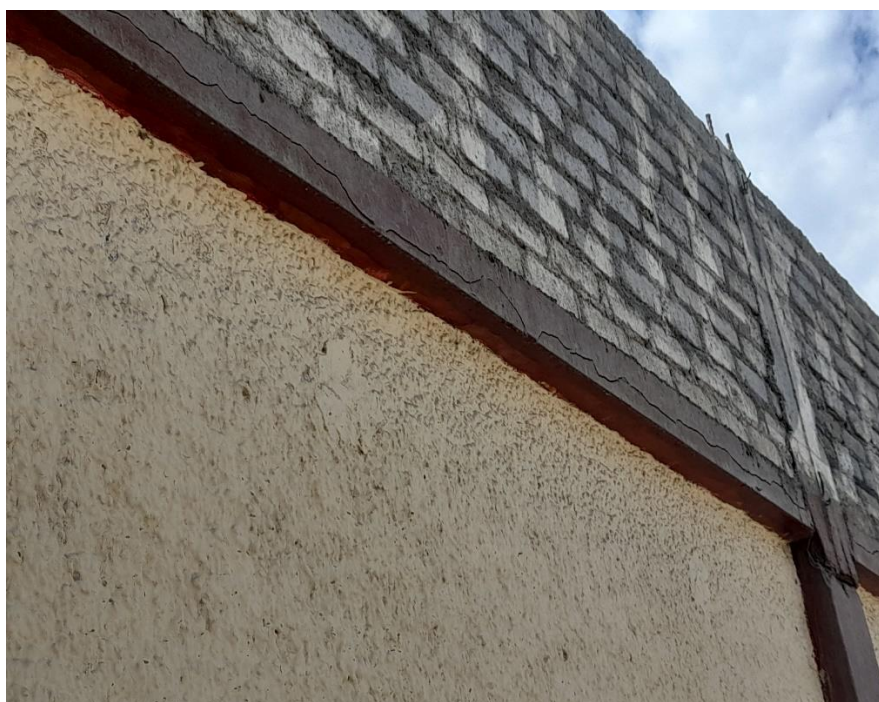
Figura N°12: *Grieta horizontal en la viga*

De acuerdo a la Tabla N°01 y Ficha N°06 se muestran los resultados de la patología del agrietamiento consiguiendo un área afectada de 2.13 M2 en columnas y 1.17 M2 en vigas, sumando así el área afectada en 3.3 M2 con un porcentaje de 39.16% por ello el nivel de severidad de acuerdo a la tabla de especificaciones de las patologías identificadas es severo. Se muestran los elementos evaluados en columnas con un área total de 12.24 M2 obteniendo un área afectada de 1.29 M2 con un porcentaje de 10.54% y un área no afectada de 10.95 M2 con un porcentaje de 89.46%, verificando el estado en que se encuentran las columnas es severo. Y en vigas con un área total de 11.93 M2 obteniendo un área afectada de 1.06 M2 con un porcentaje de 8.89% y un área no afectada de 10.87 M2 con un porcentaje de 91.11%, corroborando el estado en que se encuentran las vigas es severo

El nivel de gravedad de la formación de grietas también se calificó como "severo". Por lo que las grietas tienen un ancho mayor a 4mm según la tabla de especificaciones de nivel de severidad por lo que recomiendo la demolición de la estructura deteriorada ya que de acuerdo a los ensayos de laboratorio la resistencia del concreto es baja.
