UNIVERSIDAD DE SAN PEDRO

**Vulnerabilidad Sísmica de las Viviendas Autoconstruidas
del Pueblo Joven Miramar Bajo - Chimbote, 2022**

Tesis para obtener el título profesional de Ingeniero Civil

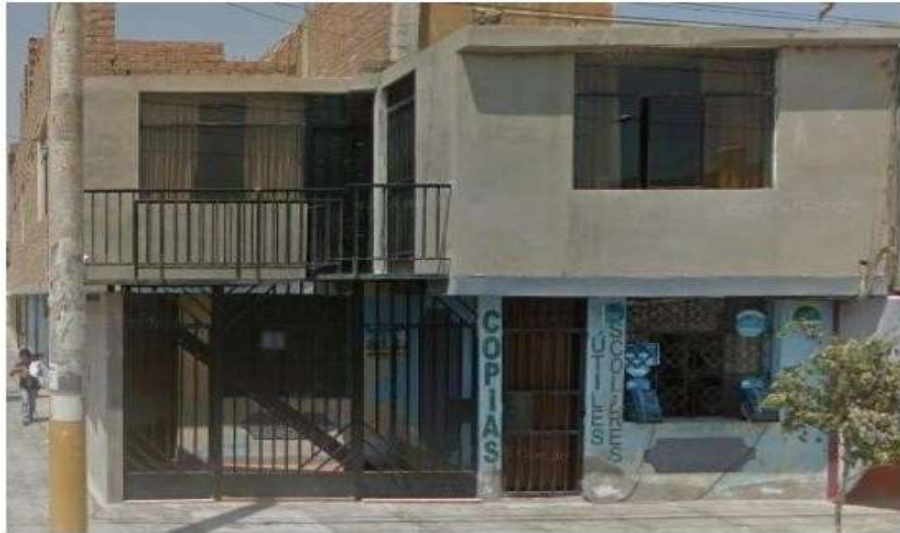
- **Tipo de Edificación:** Albañilería Confinada
- **Localización:** P.J. Miramar Bajo
- **N° de Vivienda:** 1

- El mortero se encuentra en deficiente estado.
- Exposición de acero de refuerzo en vigas y columnas, sobre todo en las esquinas.
- Ladrillo es artesanal de muy mala calidad.

- Se puede observar ciertas grietas (separación) entre el muro y la pieza de confinamiento, por lo tanto, no hay un buen contacto.

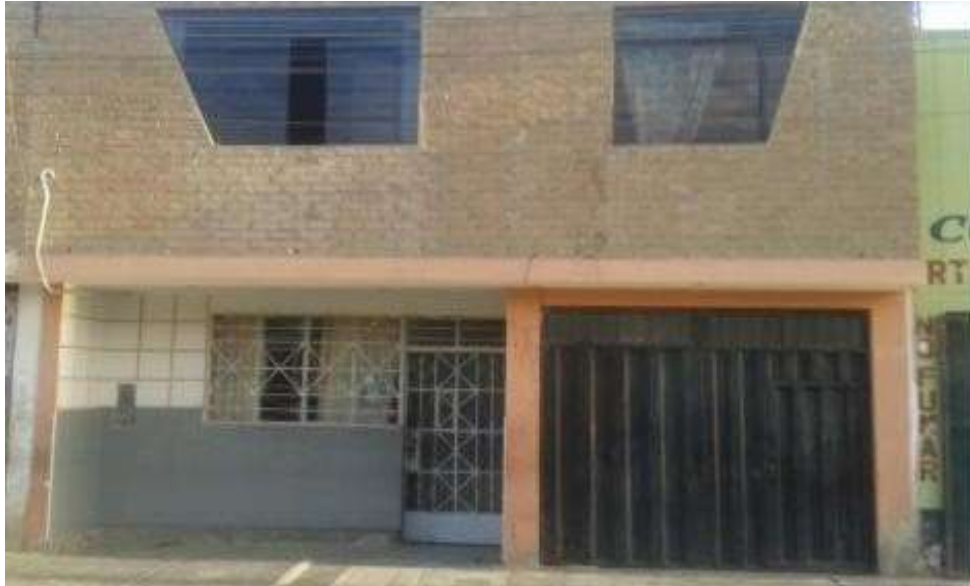
- **Tipo de Edificación:** Albañilería Confinada
- **Localización:** P.J. Miramar Bajo
- **N° de Vivienda:** 2

- El mortero se encuentra en deficiente estado.
- El acero de refuerzo en vigas y columnas se encuentran expuestos a la intemperie en algunos bordes.
- Ladrillo es artesanal de muy mala calidad.

- Se puede observar ciertas grietas (separación) entre el muro y la pieza de confinamiento, por lo tanto, no hay un buen contacto.

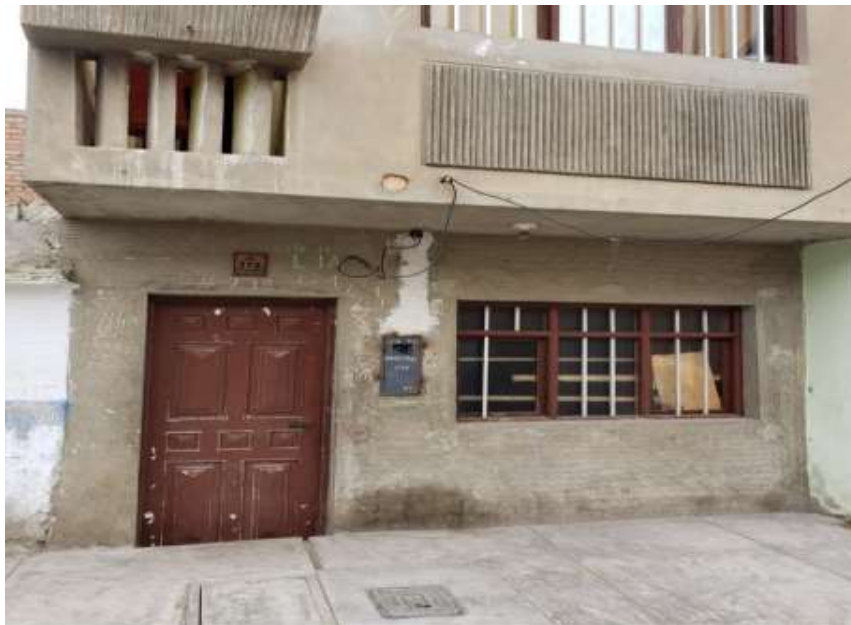
- **Tipo de Edificación:** Albañilería Confinada
- **Localización:** P.J. Miramar Bajo
- **Nº de Vivienda:** 3

- El mortero se encuentra en deficiente estado.
- El acero de refuerzo en vigas y columnas se encuentran expuestos a la intemperie en algunos bordes.

- Se puede observar ciertas grietas (separación) entre el muro y la pieza de confinamiento, por lo tanto, no hay un buen contacto.

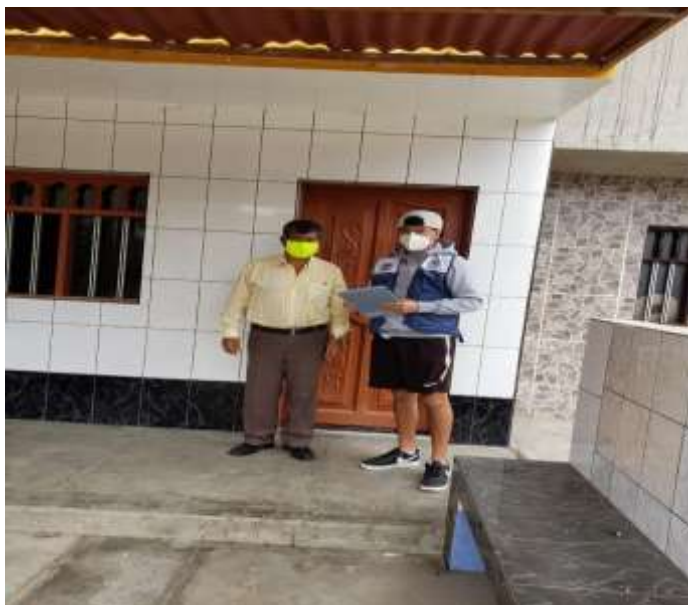
- **Tipo de Edificación:** Albañilería Confinada
- **Localización:** P.J. Miramar Bajo
- **N° de Vivienda:** 4

- El mortero se encuentra en deficiente estado.
- El acero de refuerzo en vigas y columnas se encuentran expuestos a la intemperie en algunos bordes.
- Ladrillo es artesanal de muy mala calidad.

- Se puede observar ciertas grietas (separación) entre el muro y la pieza de confinamiento, por lo tanto, no hay un buen contacto.

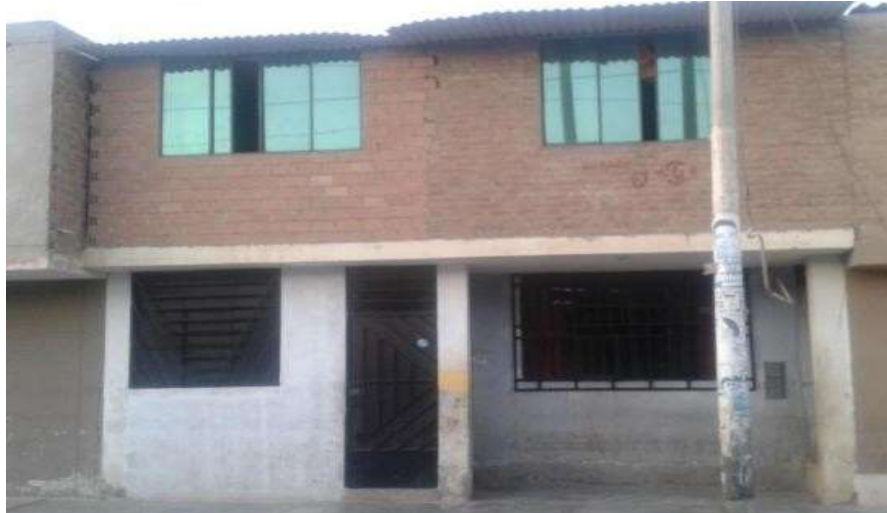
- **Tipo de Edificación:** Albañilería Confinada
- **Localización:** P.J. Miramar Bajo
- **N° de Vivienda:** 6

- El mortero se encuentra en deficiente estado.
- El acero de refuerzo en vigas y columnas se encuentran expuestos a la intemperie en algunos bordes.
- Ladrillo es artesanal de muy mala calidad.

- Se puede observar ciertas grietas (separación) entre el muro y la pieza de confinamiento, por lo tanto, no hay un buen contacto.

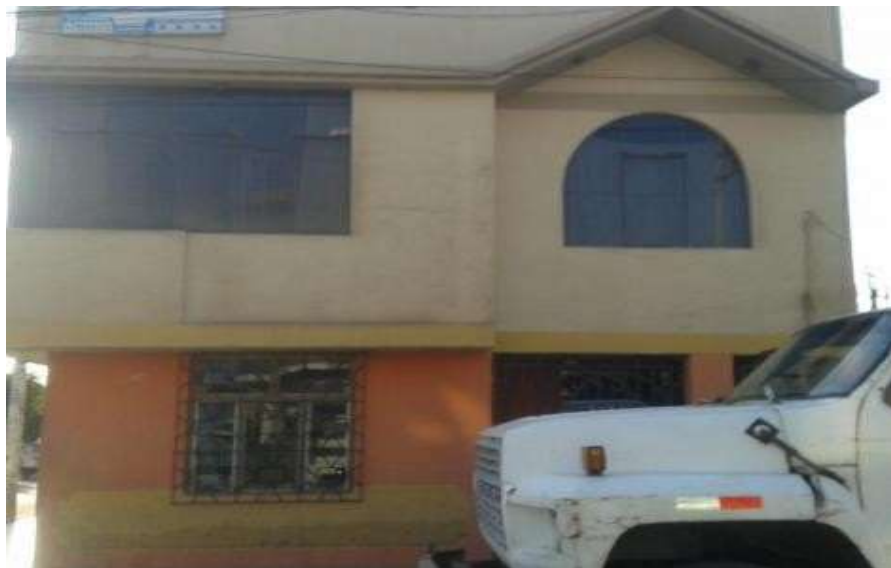
- **Tipo de Edificación:** Albañilería Confinada
- **Localización:** P.J. Miramar Bajo
- **N° de Vivienda:** 7

- El mortero se encuentra en deficiente estado.
- El acero de refuerzo en vigas y columnas se encuentran expuestos a la intemperie.
- Ladrillo es artesanal de muy mala calidad.

- Se puede observar ciertas grietas (separación) entre el muro y la pieza de confinamiento, por lo tanto, no hay un buen contacto.

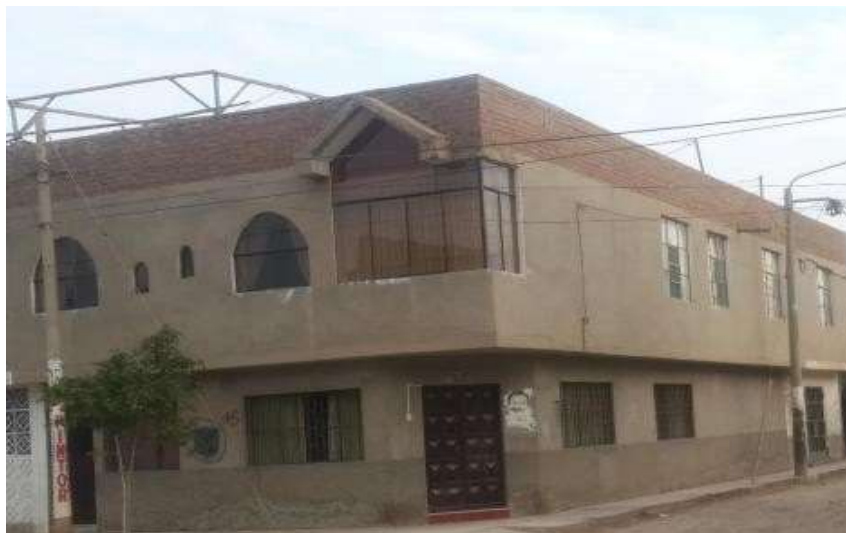
- **Tipo de Edificación:** Albañilería Confinada
- **Localización:** P.J. Miramar Bajo
- **N° de Vivienda:** 8

- El mortero se encuentra en deficiente estado.

- Se puede observar ciertas grietas (separación) entre el muro y la pieza de confinamiento, por lo tanto, no hay un buen contacto.

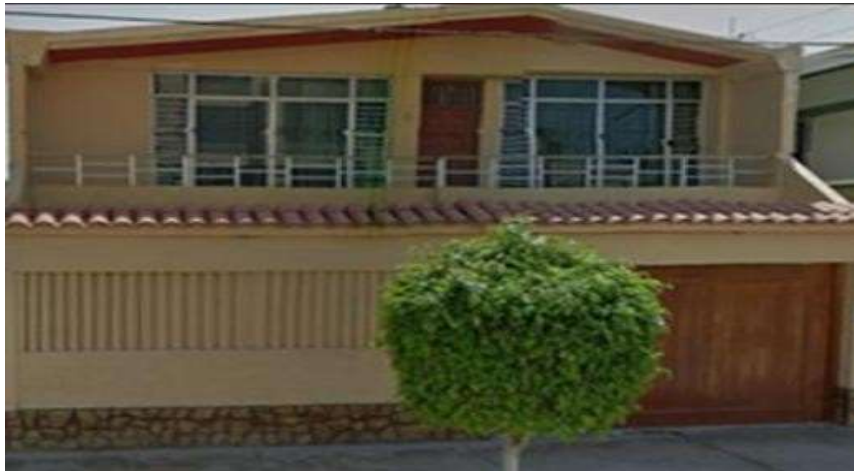
- **Tipo de Edificación:** Albañilería Confinada
- **Localización:** P.J. Miramar Bajo
- **N° de Vivienda:** 9

- El mortero se encuentra en deficiente estado.
- El acero de refuerzo en vigas y columnas se encuentran expuestos a la intemperie en algunos bordes.
- Ladrillo es artesanal de muy mala calidad.

- Se puede observar ciertas grietas (separación) entre el muro y la pieza de confinamiento, por lo tanto, no hay un buen contacto.

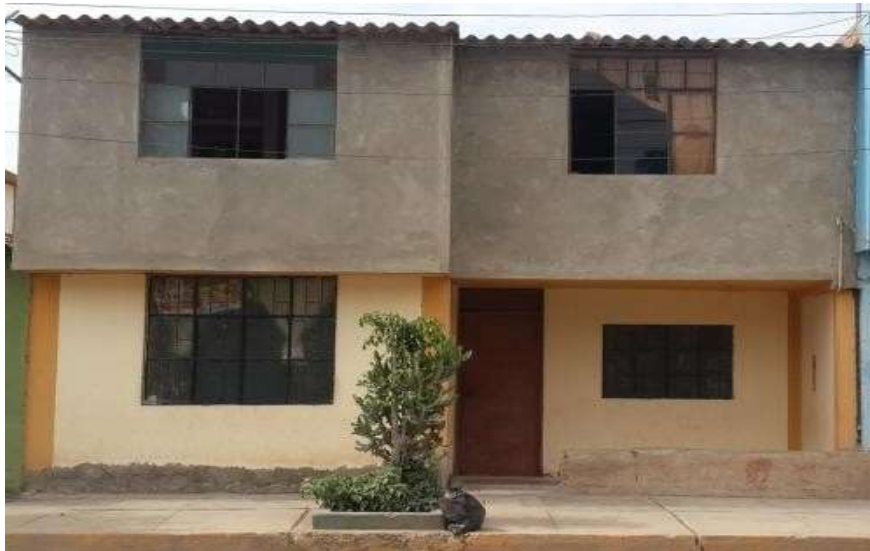
- **Tipo de Edificación:** Albañilería Confinada
- **Localización:** P.J. Miramar Bajo
- **N° de Vivienda:** 10

- El mortero se encuentra en deficiente estado.
- El acero de refuerzo en vigas y columnas se encuentran expuestos a la intemperie en algunos bordes.
- Ladrillo es artesanal de muy mala calidad.

- Se puede observar ciertas grietas (separación) entre el muro y la pieza de confinamiento, por lo tanto, no hay un buen contacto.

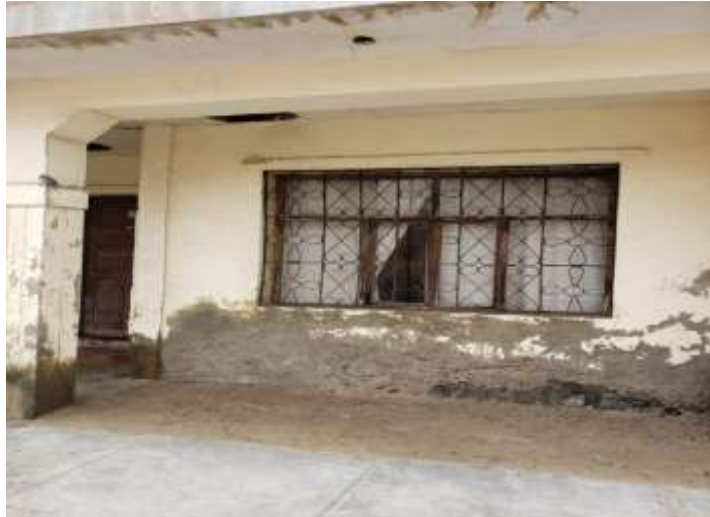
- **Tipo de Edificación:** Albañilería Confinada
- **Localización:** P.J. Miramar Bajo
- **N° de Vivienda:** 12

- El mortero se encuentra en deficiente estado.
- El acero de refuerzo en vigas y columnas se encuentran expuestos a la intemperie en algunos bordes.
- Ladrillo es artesanal de muy mala calidad.

- Se puede observar ciertas grietas (separación) entre el muro y la pieza de confinamiento, por lo tanto, no hay un buen contacto, además de patologías en el tarrajeo.
