UNIVERSIDAD SAN PEDRO
FACULTAD DE INGENIERIA
PROGRAMA DE ESTUDIOS DE INGENIERIA CIVIL

**Vulnerabilidad Sísmica Aplicando Método AIS, en las
Viviendas del AA.HH. Sánchez Cerro, Sullana – Piura, 2021**

Tesis para obtener el título profesional en Ingeniero Civil

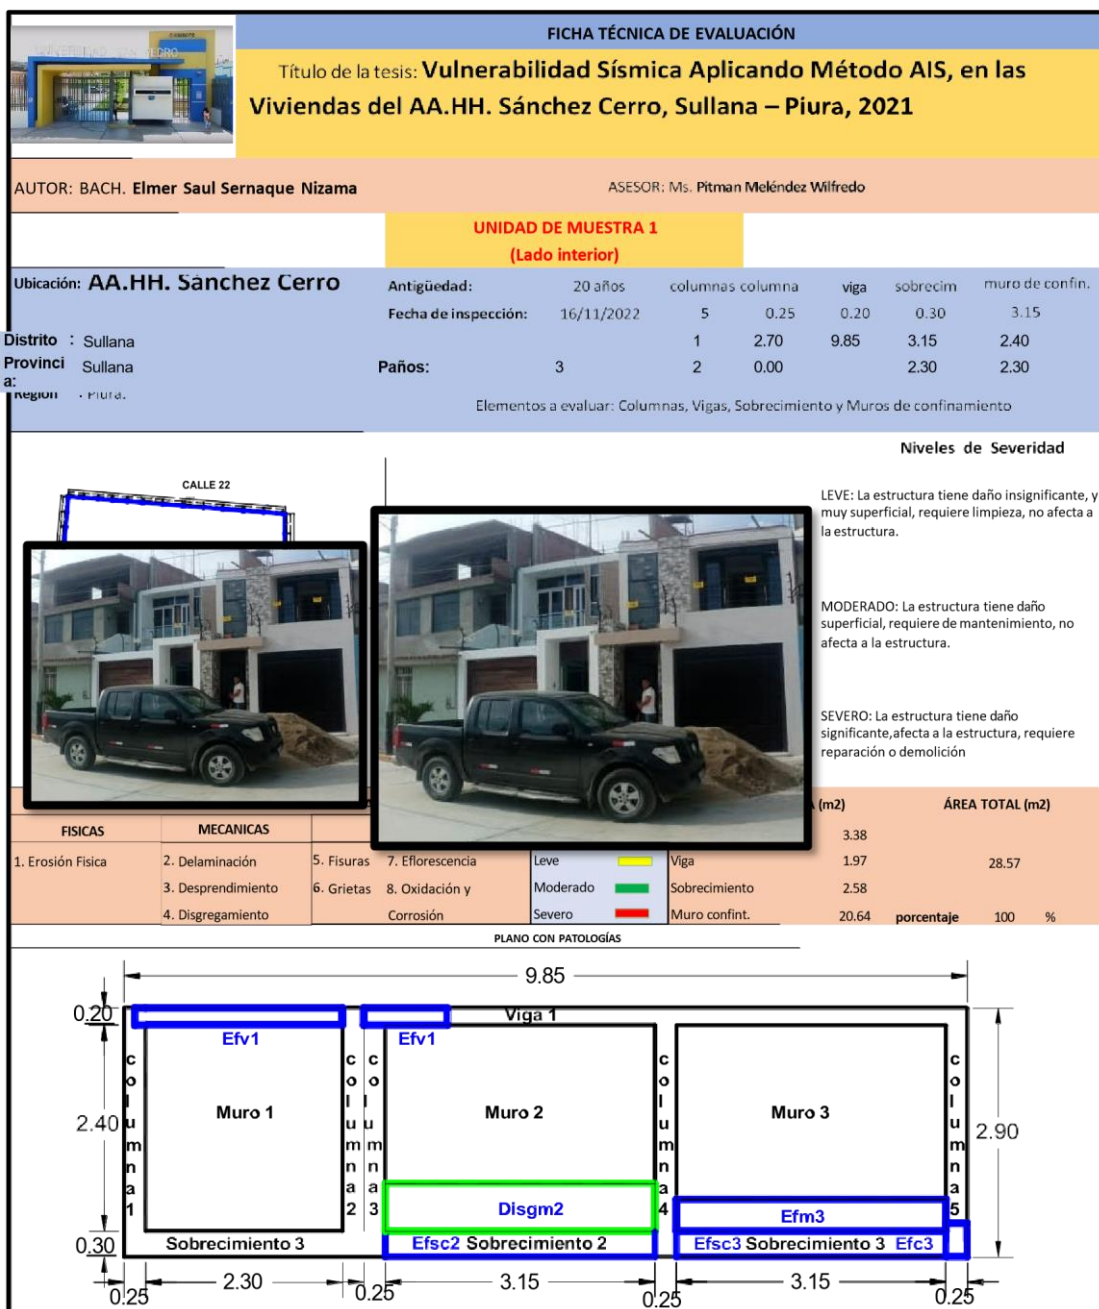
FICHA DE RECOLECCIÓN DE DATOS
EVALUACIÓN DEL DISGREGAMIENTO EN LA UNIDAD DE MUESTRA

1							
ELEMENTO	Código	Largo (m)	Ancho (m)	Espesor (mm)	Área (m2)	Profundidad y/o detalle	Nivel de severidad
Muro de confinami	Disgm2	3.15	0.55	9.00	1.73	Lesión Profunda	Severo

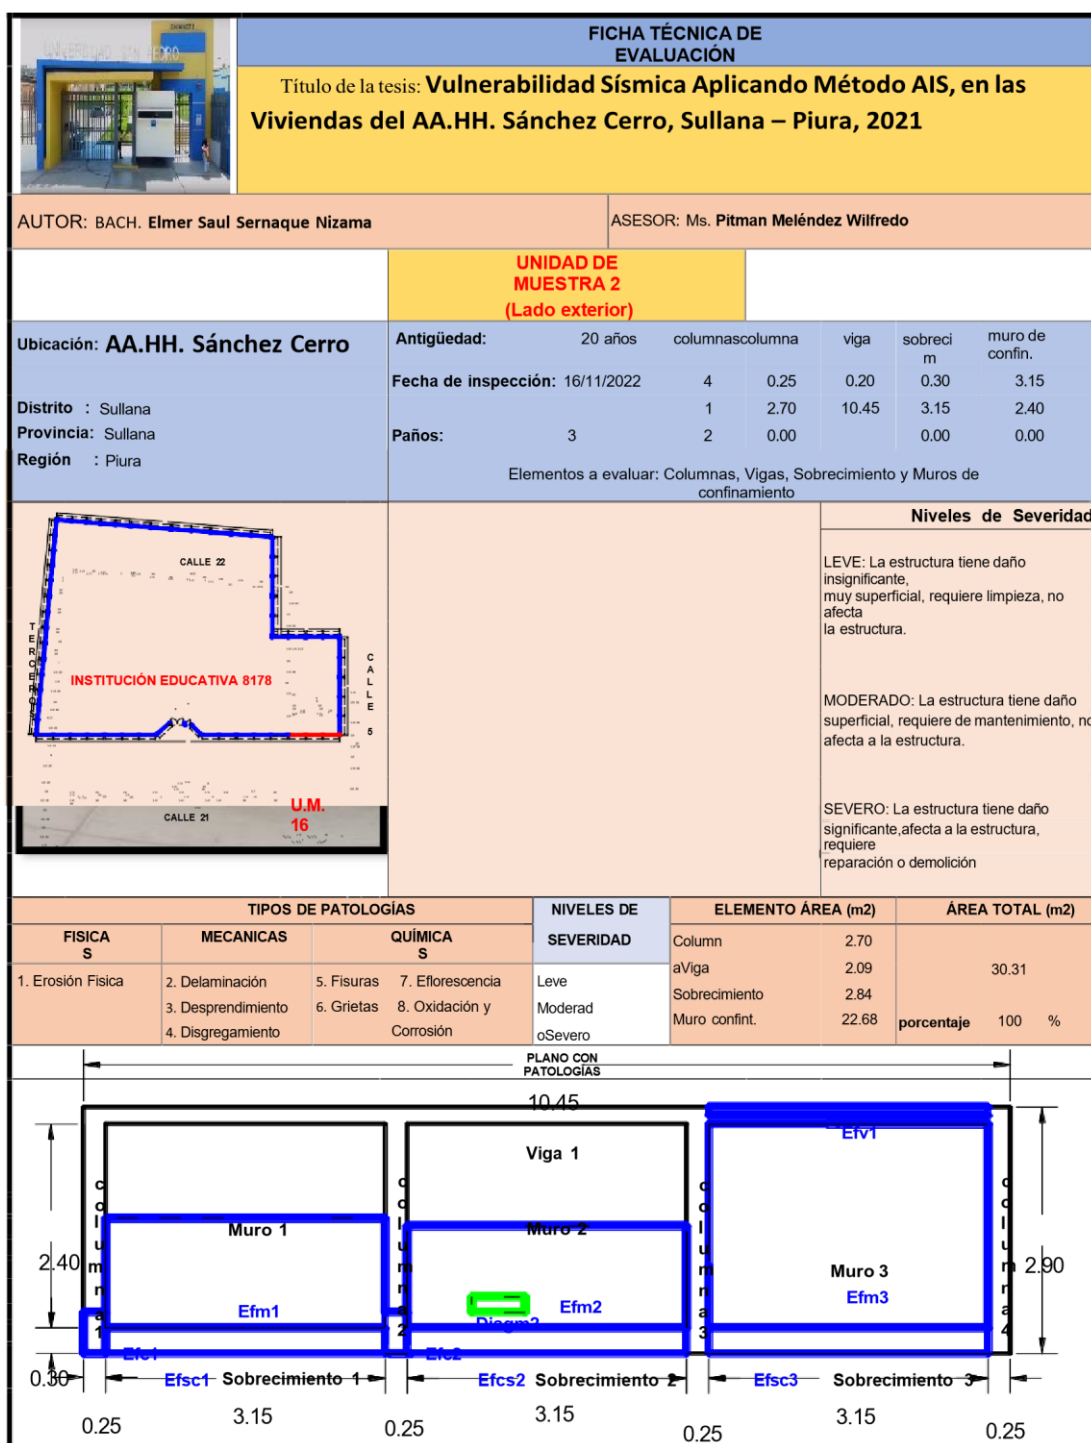
Figura 12. evaluación de la unidad de muestra 02

Columna	grietc	0.00	0.00	0.00	0.00	Sin Lesión	Ninguno
EVALUACIÓN DE GRIETA DE LA UNIDAD DE MUESTRA 2							
ELEMENTO	Código	Largo (m)	Ancho (m)	Espesor (mm)	Área (m2)	Profundidad y/o detalle	Nivel de Severidad
Muro de confinam	grietm	0.00	0.00	0.00	0.00	Sin Lesión	Ninguno
EVALUACIÓN DE DESPRENDIMIENTO EN LA UNIDAD DE MUESTRA 2							
ELEMENTO	Código	Largo (m)	Ancho (m)	Espesor (mm)	Área (m2)	Profundidad y/o detalle	Nivel de Severidad
columna	desprc	0.00	0.00	0.00	0.00	Sin Lesión	Ninguno
EVALUACIÓN DE LA OXIDACIÓN Y CORROSIÓN EN LA UNIDAD DE MUESTRA 2							
ELEMENTO	Código	Largo (m)	Ancho (m)	Espesor (mm)	Área (m2)	Profundidad y/o detalle (m) (m) (mm) (m2)	Nivel de severidad
Viga	oxicorv	0.00	0.00	0.00	0.00	Sin Lesión	Ninguno

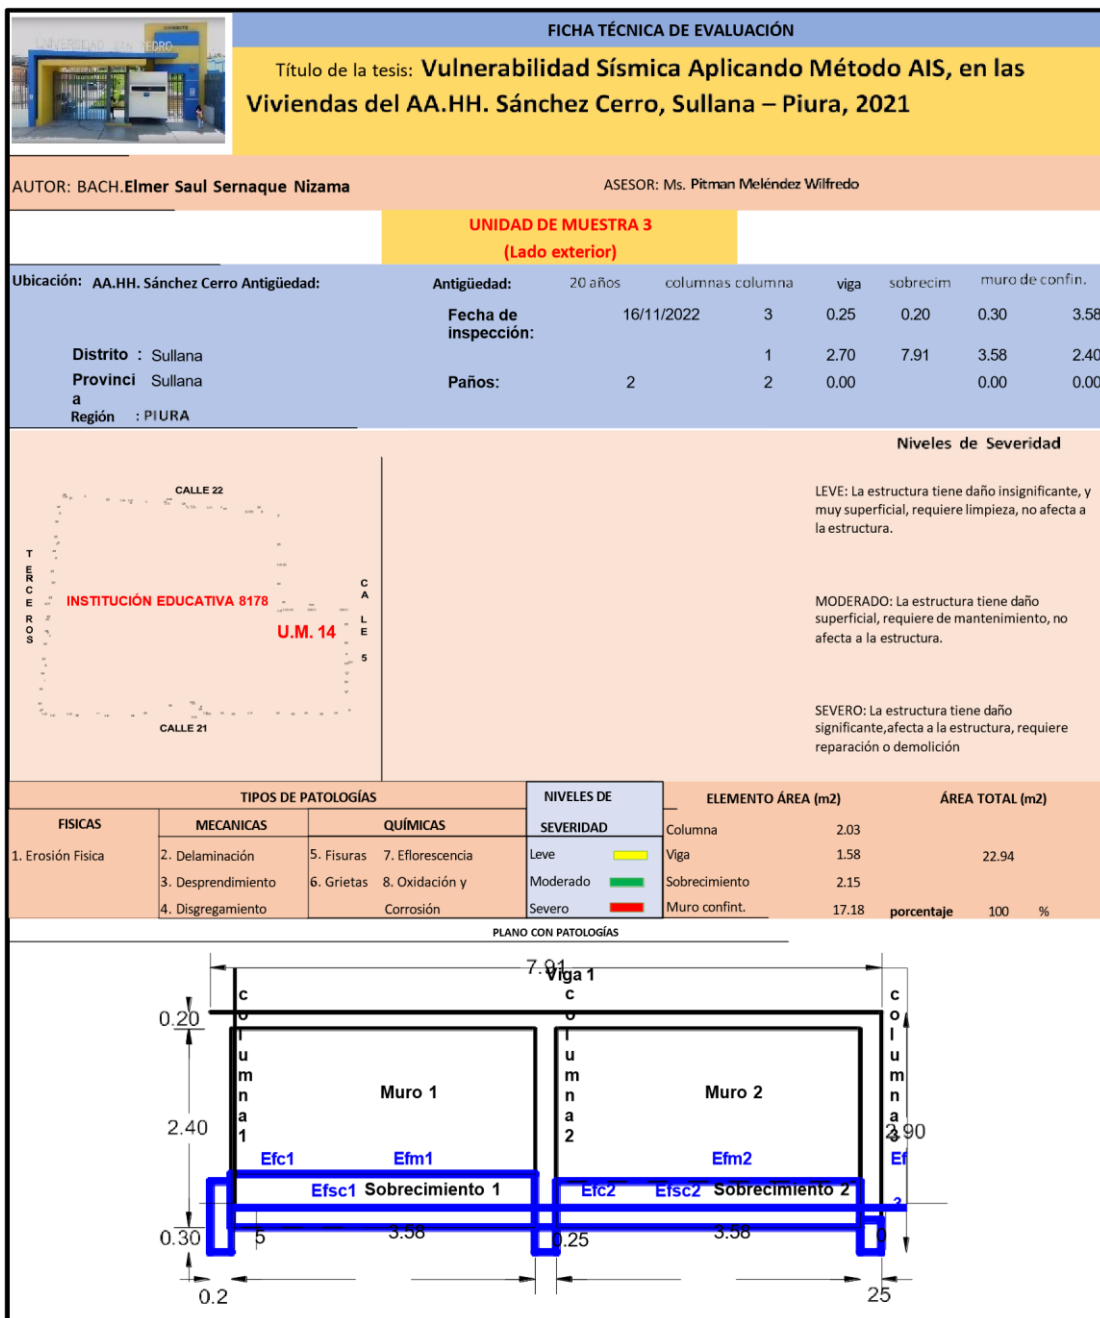
Figura 17. evaluación de la unidad de muestra 03

EVALUACIÓN DE DESPRENDIMIENTO EN LA UNIDAD DE MUESTRA								
3								
ELEMENTO	Código	Largo (m)	Ancho (m)	Espesor (mm)	Área (m2)	Profundidad y/o detalle	Nivel de Severidad	
columna	desprc	0.00	0.00	0.00	0.00	Sin Lesión	Ninguno	
EVALUACIÓN DE LA OXIDACIÓN Y CORROSIÓN EN LA UNIDAD DE MUESTRA 3								
ELEMENTO	Código	Largo	Ancho	Espesor	Área	Profundidad y/o	Nivel de severidad

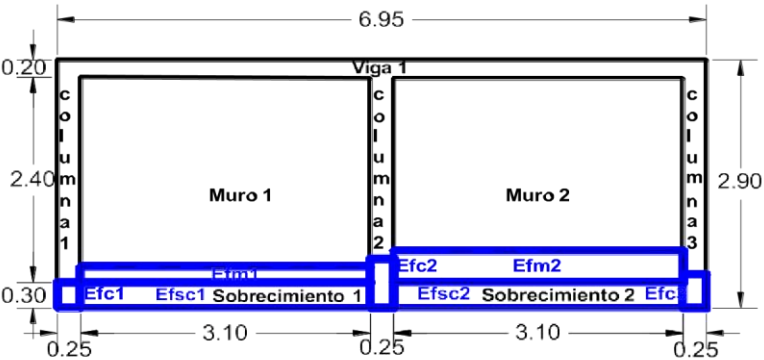
Figura 22. evaluación de la unidad de muestra 04

Sobrecimiento	efsc2	3.10	0.30	6.00	0.93	Lesión Severa	Severo
Sobrecimiento	efsc3	0.00	0.00	0.00	0.00	Sin Lesión 0.00	Severo
Sobrecimiento	efsc4		0.00	0.00	0.00	Sin Lesión	Ninguno
Sobrecimiento	efsc	0.00	0.00	0.00	0.00	Sin Lesión	Ninguno
							Ninguno
EVALUACIÓN DE LA EFLORESCENCIA EN LA UNIDAD DE MUESTRA							
4							
Muro de confinam	efm1	3.10	0.18	0.00	0.56	Lesión Leve	Leve
Muro de confinam	efm2	3.10	0.40	0.00	1.24	Lesión Leve	Leve
Muro de confinam	efm4	0.00	0.65	0.00	0.00	Sin Lesión	Ninguno
Muro de confinam	efm5	0.00	0.00	0.00	0.00	Sin Lesión	Ninguno
EVALUACIÓN DE GRIETA EN LA UNIDAD DE MUESTRA 4							
ELEMENTO	Código	Largo (m)	Ancho (m)	Espesor (mm)	Área (m ²)	Profundidad y/o detalle	Nivel de Severidad
Fuente. Columna	Elab oraci	grietc	ón0.00	pro pia	0.00 (2 018)	0.00 0.00	Sin Lesión
							Ninguno
EVALUACIÓN DE GRIETA DE LA UNIDAD DE MUESTRA 4							
Muro de confinam	grietm	0.00	0.00	0.00	0.00	Sin Lesión	Ninguno

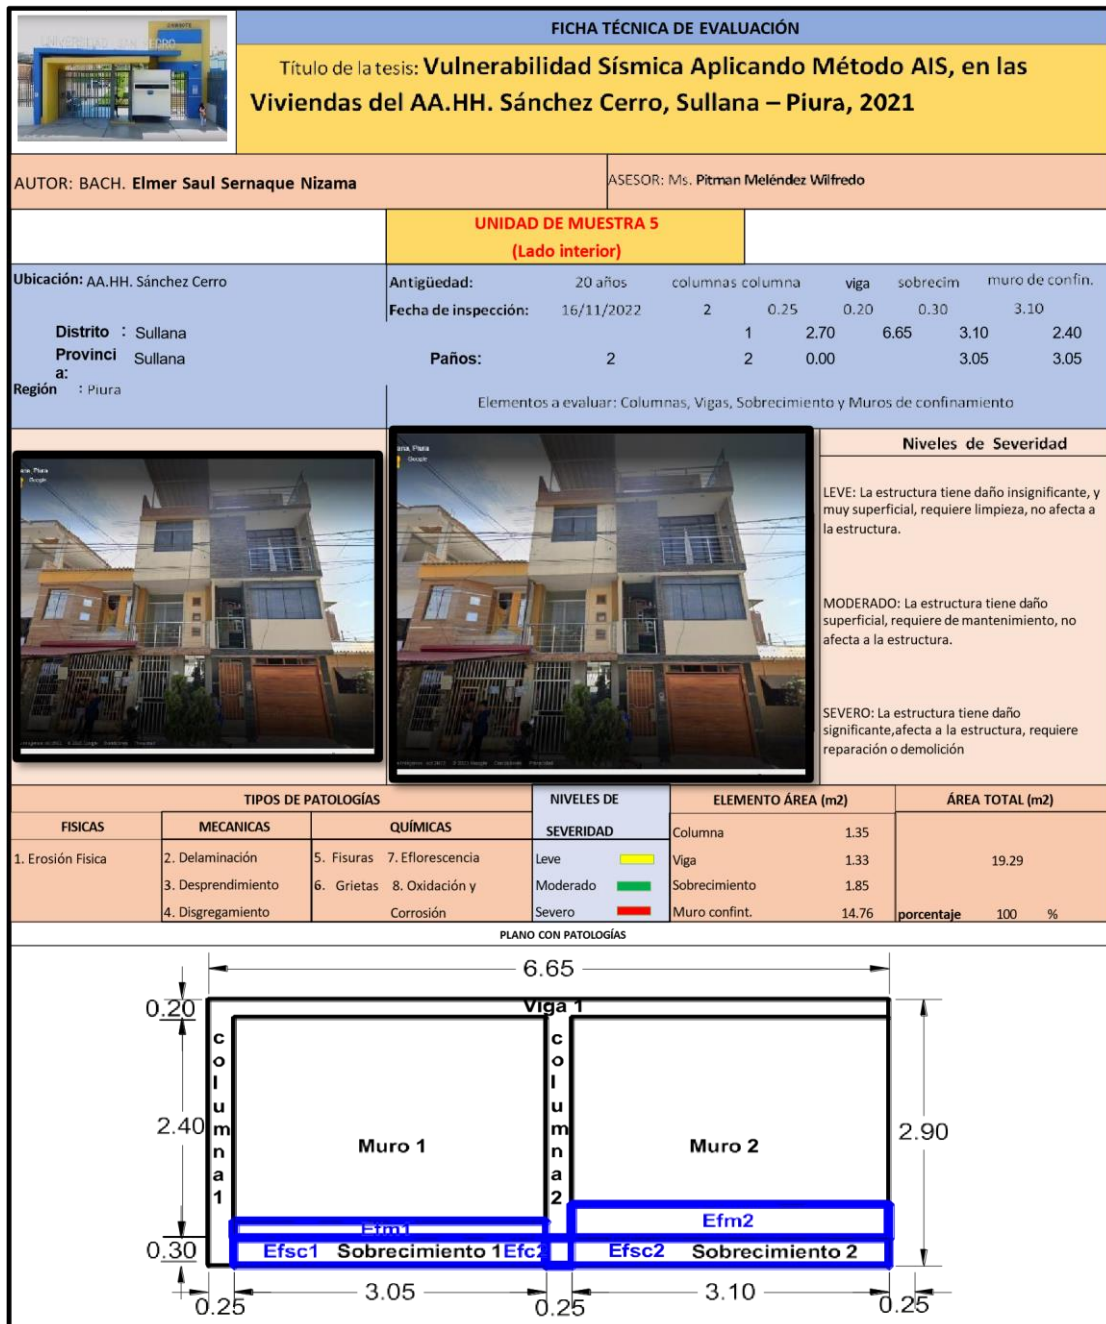
Figura 27. evaluación de la unidad de muestra 05

Sobrecimiento	efsc2	3.10	0.30	0.00	0.93	Lesión Severa	Severo	
Sobrecimiento	efsc3	0.00	0.00	0.00	0.00	Sin Lesión	Ninguno	
Sobrecimiento	efsc4	0.00	0.00	0.00	0.00	Sin Lesión	Ninguno	
Sobrecimiento	efsc	0.00	0.00	0.00	0.00	Sin Lesión	Ninguno	
EVALUACIÓN DE LA EFLORESCENCIA EN LA UNIDAD DE MUESTRA 5								
Muro de confinam	efm1	3.05	0.19	0.00	0.58	Lesión Moderada	Moderado	
Muro de confinam	efm2	3.10	0.37	0.00	1.15	Lesión Moderada	Moderado	
Muro de confinam	efm5	0.00	0.00	0.00	0.00	Sin Lesión	Ninguno	
EVALUACIÓN DE GRIETA EN LA UNIDAD DE MUESTRA 5								
ELEMENTO	Código	Largo (m)	Ancho (m)	Espesor (mm)	Área (m2)	Profundidad y/o detalle	Nivel de Severidad	efm4

0.00	0.65	0.00	0.00
					Sin Lesión	Ninguno		
Columna	grietc	0.00	0.00	0.00	0.00	Sin Lesión	Ninguno	
EVALUACIÓN DE GRIETA DE LA UNIDAD DE MUESTRA 5								
Muro de confinam	grietm	0.00	0.00	0.00	0.00	Sin Lesión	Ninguno	
EVALUACIÓN DE DESPRENDIMIENTO EN LA UNIDAD DE MUESTRA 5								
ELEMENTO	Código	Largo (m)	Ancho (m)	Espesor (mm)	Área (m2)	Profundidad y/o detalle	Nivel de Severidad	
columna	desprc	0.00	0.00	0.00	0.00	Sin Lesión	Ninguno	
EVALUACIÓN DE LA OXIDACIÓN Y CORROSIÓN EN LA UNIDAD DE MUESTRA 5
