**Análisis comparativo entre el método PCI y VIZIR para la
evaluación del pavimento rígido de la avenida Perú - Villa
María- Santa- Nuevo Chimbote 2023.**

Tesis para obtener el título profesional de Ingeniero Civil

Morales Cirilo, Ben-Hur Alian

2023

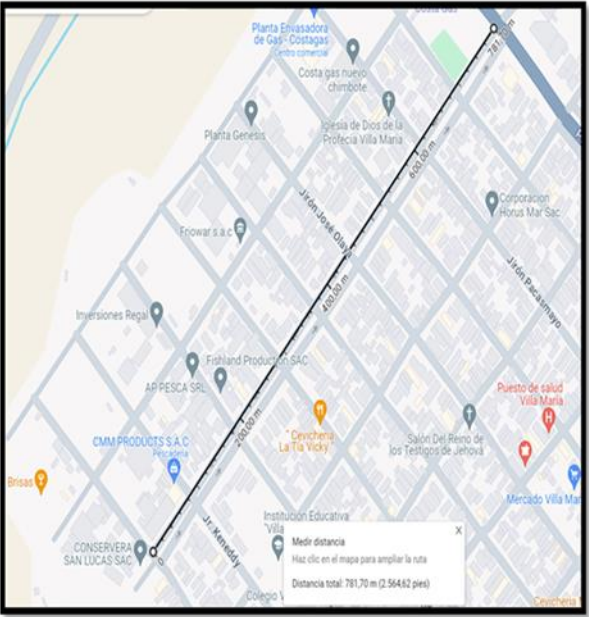
FALLAS EXISTENTES							
PROGRESIVA	TIPO DE FALLA	SEVERIDAD	A.TOTAL (M ²)	DENSIDAD %			
PRO 0+60 PRO 0+100	1. Ahuellamiento, depresion y hundimiento(ld)	L	35	14.58

2. Grietas longitudinales por fatiga	L	4	1.67			
	4. bacheos y parcheos	M	7	2.92			
CALCULO DE Is							
If	If-Tramo	Id	Id-Tramo	1RA CALIF	CORRECCION	Is	
1	1	2	1	2	0	2

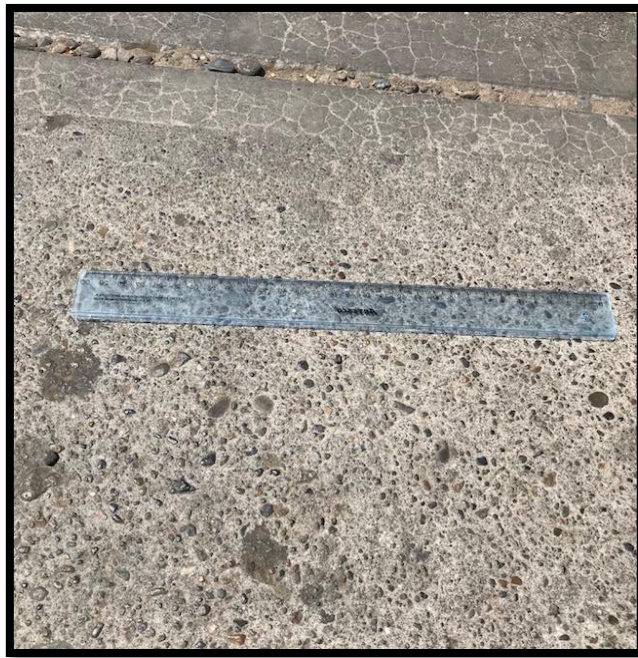
Figura 10: Midiendo la piel de cocodrilo de pavimento

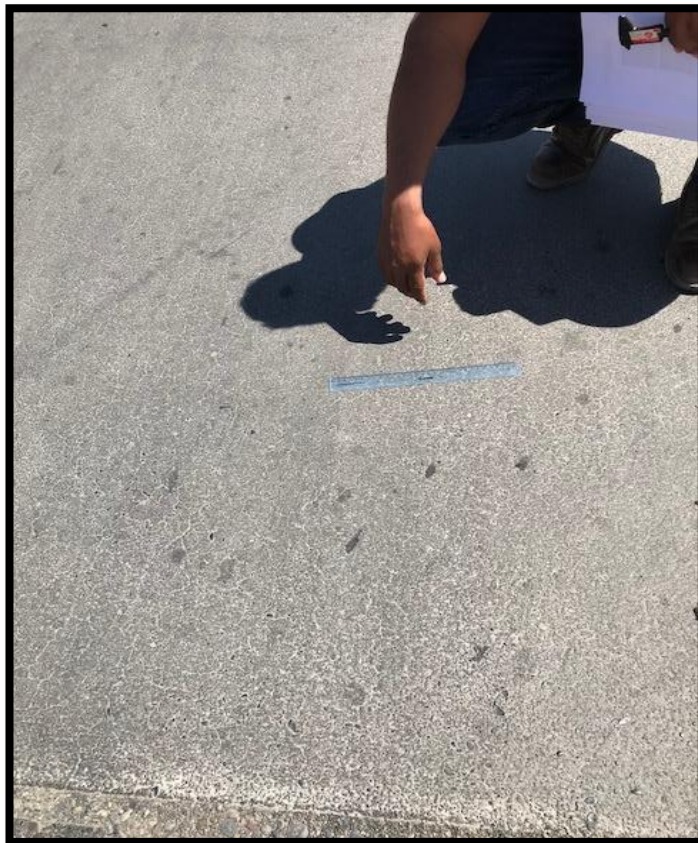
Figura 14: Midiendo la piel de cocodrilo en el pavimento

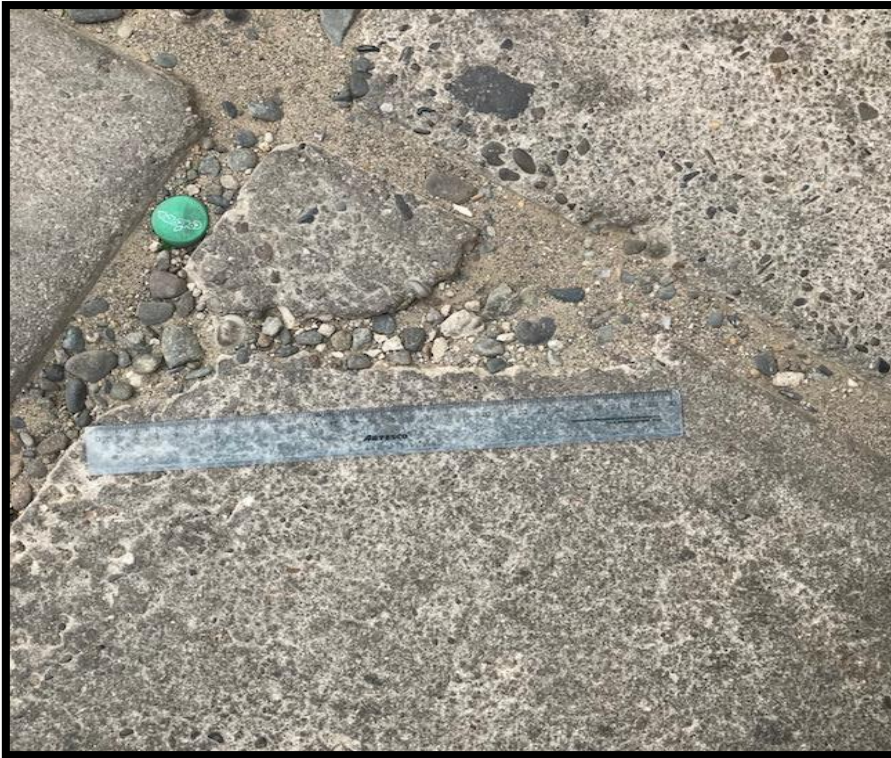
Figura 16: intersección de juntas y fisura miento en la esquina

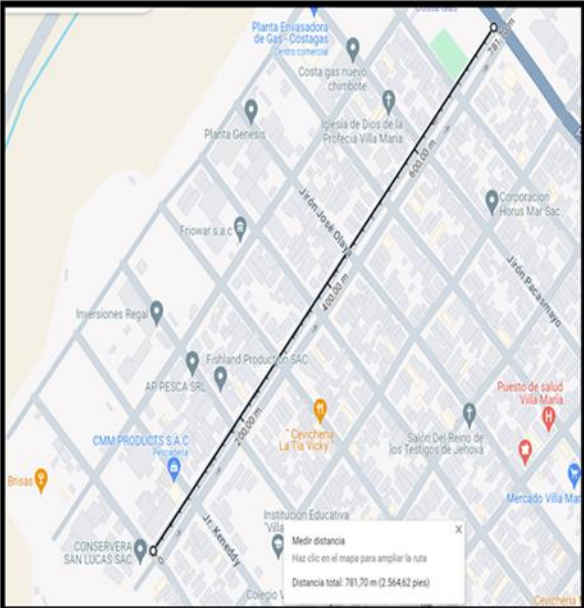
FALLAS EXISTENTES						
PROGRESIVA	TIPO DE FALLA	SEVERIDAD	A.TOTAL (M ²)	DENSIDAD %		
PRO 0+190 PRO 0+230	1. Ahuellamiento, depresion y hundimiento(Id)	L	26	10.83

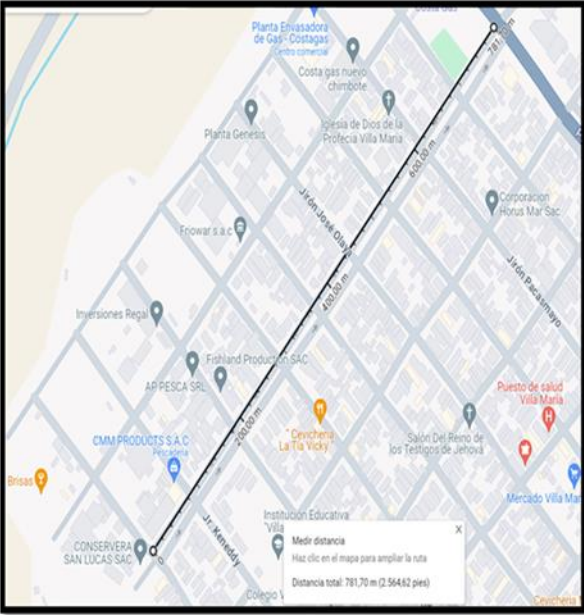
Fecha:		10/10/2023					
Absisa inicial: 0+250		Tramo:					
Absisa final: 0+290		UJ4					
Long. Unidad = 40 m		Ancho de la vía: 6.0 m					
		Area de muestra: 240 m ²					
ESQUEMA

FALLAS EXISTENTES							
PROGRESIVA	TIPO DE FALLA		SEVERIDAD			A.TOTAL (M ²)	DENSIDAD %
PRO 0+250 PRO 0+290	1. Ahuellamiento, depresion y hundimiento(Id)		L	30	12.50

2. Grietas longitudinales por fatiga		L	8	3.33		
	3. piel de cocodrilo		M	2	0.83		
CALCULO DE Is							
If	If-Tramo	Id	Id-Tramo	IRA CALIF	CORRECCION	Is	
1	1	2	2	3	0	3

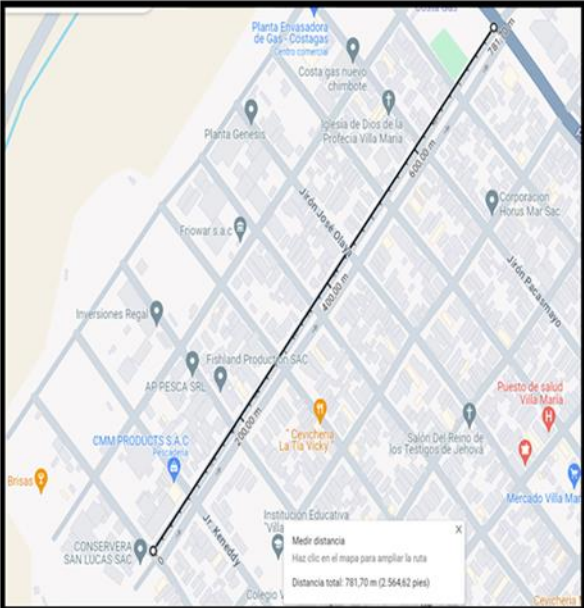
FALLAS EXISTENTES						
PROGRESIVA	TIPO DE FALLA	SEVERIDAD	A.TOTAL (M ²)	DENSIDAD %		
PRO 0+370 PRO 0+410	1. Ahuellamiento, depresion y hundimiento(Id)	L	18	7.50

3. piel de cocodrilo	M	7	2.92		
	4. bacheos y parcheos	L	6	2.50		
CALCULO DE Is						
If	If-Tramo	Id	Id-Tramo	IRA CALIF	CORRECCION	Is
1	1	1	1	2	0	2

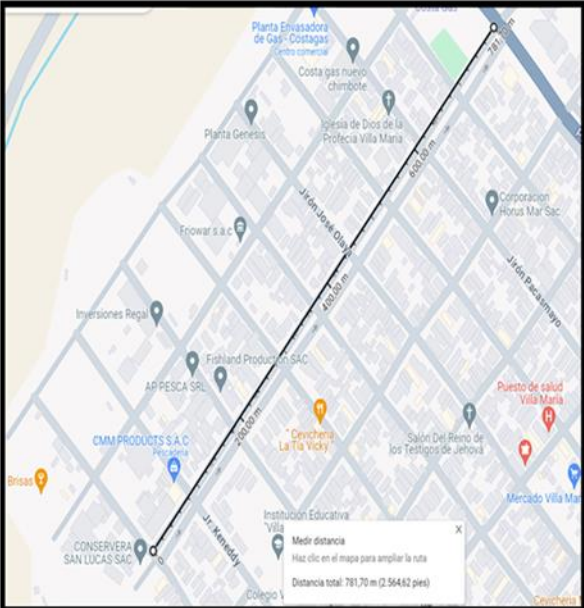
FALLAS EXISTENTES						
PROGRESIVA	TIPO DE FALLA	SEVERIDAD	A.TOTAL (M ²)	DENSIDAD %		
PRO 0+430 PRO 0+470	1. Ahuellamiento, depresion y hundimiento(Id)	L	31	12.92

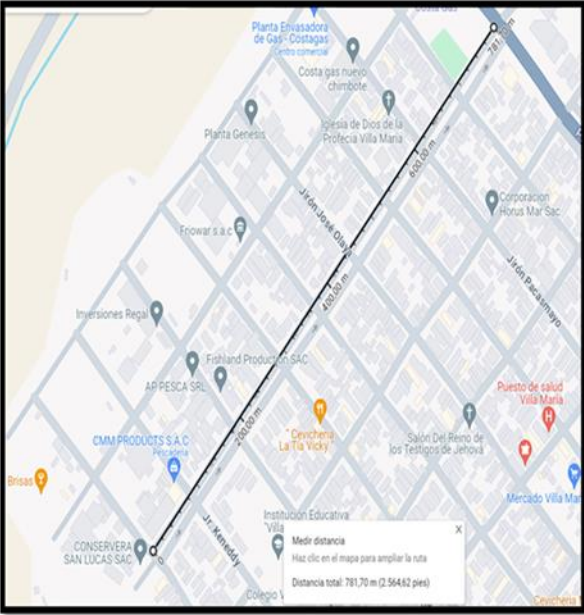
7. fisura de construcción termica (FCT) 8. fisura parabolica (FP) 9. fisura de borde (FB) 10. ojo de pescado.(o) 11. desplaz. O abultamiento o ahuellamiento de mezcla (DM) 12. pérdida de la película del ligante (PL) 13. pérdida del agregado (PA). 14. descascaramiento (D) 15. pulimiento de agregados (PA) 16. exudacio (EX). 17. afloramiento de mortero (AM) 18. afloramiento de agua (AA) 19. desintegración de bordes de pavimento (DB) 20. escalonamiento entre calzada y berma (ECB). 21. erosión de las bermas (EB) 22. segregación (S)						
FALLAS EXISTENTES						
PROGRESIVA	TIPO DE FALLA		SEVERIDAD	A.TOTAL (M ²)	DENSIDAD %	
PRO 0+570 PRO 0+610	1. Ahuellamiento, depresion y hundimiento(ld)		M	24	10.00

2. Grietas longitudinales por fatiga		L	10	4.17	
	3. piel de cocodrilo		M	4	1.67	
	4. bacheos y parcheos		M	3	1.25	
CALCULO DE Is						
If	If-Tramo	ld	ld-Tramo	IRA CALIF	CORRECCION	Is
1	1	2	1	2	0	2
