UNIVERSIDAD SAN PEDRO

“Vulnerabilidad sísmica estructural de las edificaciones
construidas en Miraflores III zona, Chimbote - 2023”

Tesis para obtener el título profesional de Ingeniero Civil

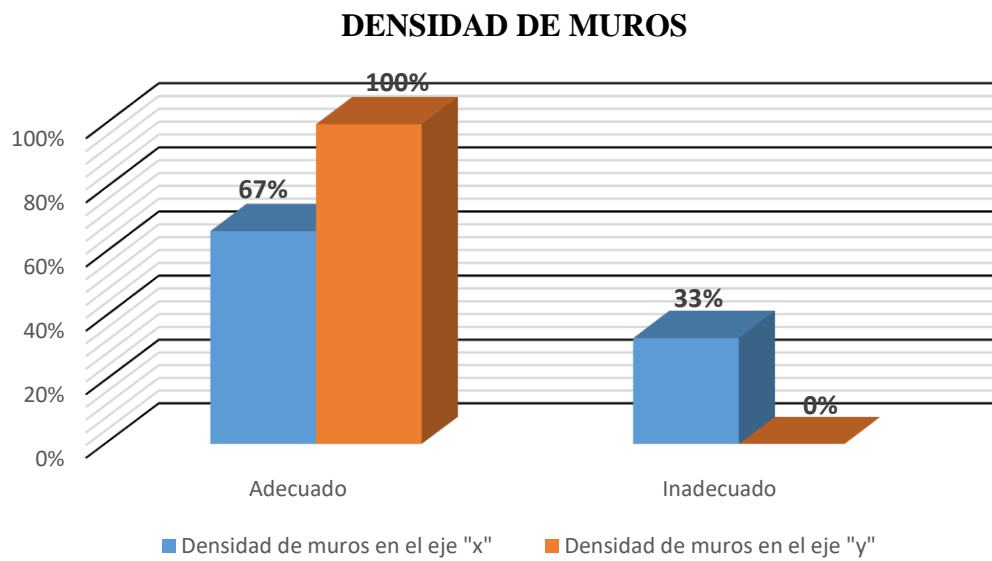
Figura 7: Densidad de Muros

Después de analizar los datos muestreados se obtuvo: 100% de las edificaciones de estudio manifiestan una densidad adecuada en el sentido “y”, 67% de las edificaciones manifiestan una densidad adecuada en el sentido “x” y 33% de las edificaciones manifiestan una densidad inadecuada en el sentido “x”.

Se recomienda que, a las viviendas con muchos años de antigüedad, realicen un reforzamiento en los lados más vulnerables y con más daños. Se recomienda también distribuir muros portantes en ambas direcciones para poder tener una adecuada densidad.

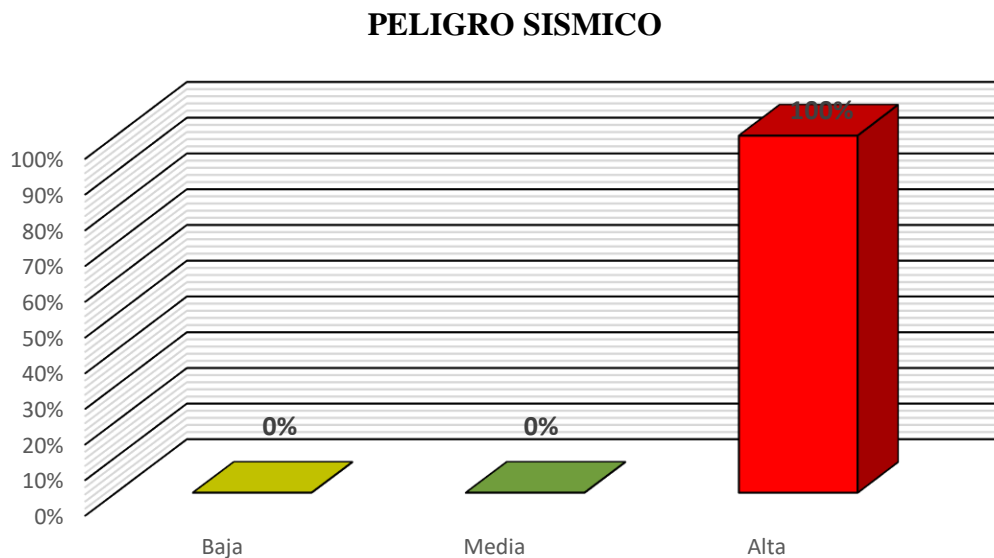
Figura 9: *Peligro Sísmico*

Después de analizar los datos muestreados tenemos: 100% de las edificaciones

estudiadas señala que todos muestran un peligro sísmico alto.

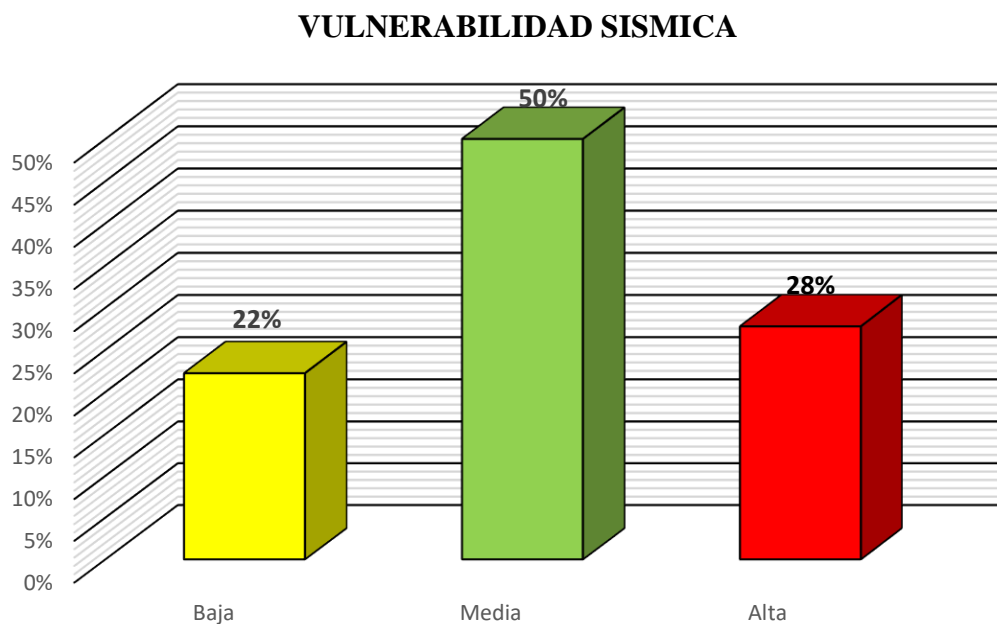
Figura 10: *Vulnerabilidad Sismica*

Después de analizar los datos se obtiene: 22% de las edificaciones estudiadas manifiestan una baja vulnerabilidad, 50% de las edificaciones manifiestan una susceptibilidad media y 28% de las edificaciones manifiestan una alta vulnerabilidad.

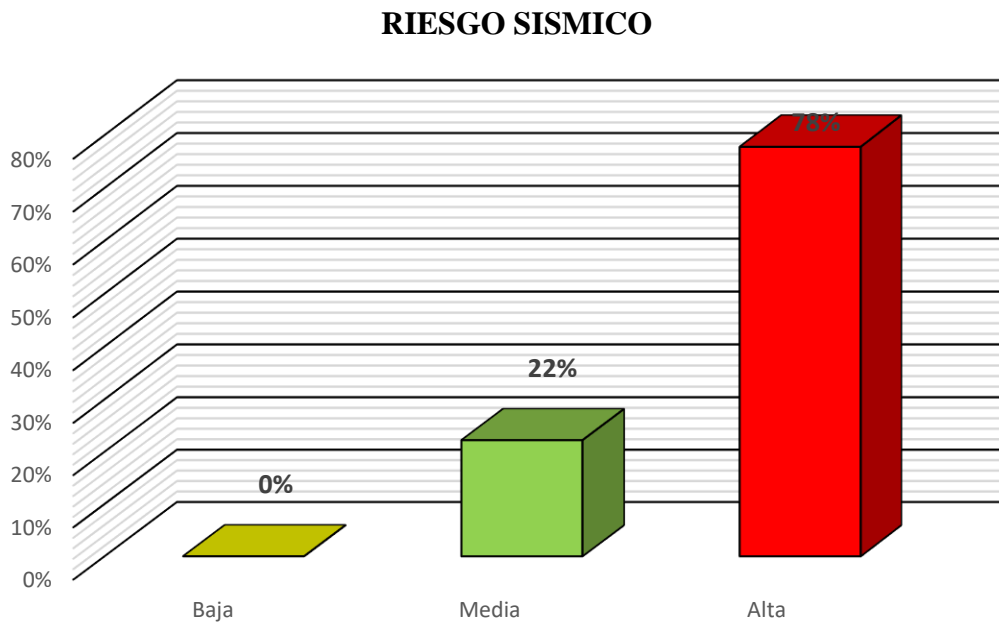
Figura 11: *Riesgo Sísmico*

Después de analizar los datos muestreados se tiene: 22% de las edificaciones estudiadas manifiestan un riesgo medio y 78% de las edificaciones manifiestan un riesgo alto.

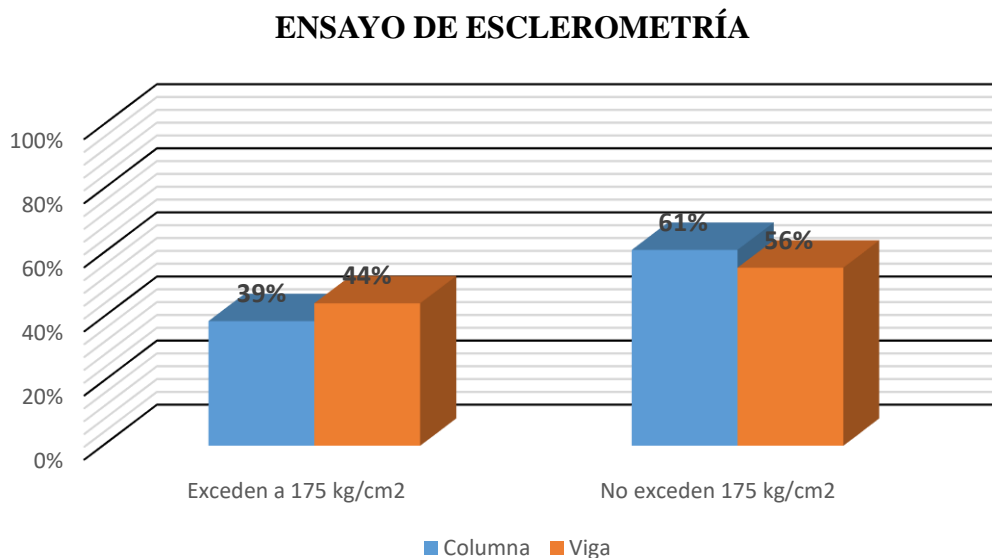
Figura 12: *Ensayo de Esclerometria*

Después de analizar los datos muestreados se tiene: 39% de las edificaciones estudiadas exceden los 175 kg/cm² en la columna, el 44% de las viviendas evaluadas exceden los 175 kg/cm² en la viga, el 61% de las viviendas evaluadas no exceden los 175 kg/cm² en la columna, el 56% de las viviendas evaluadas exceden los 175 kg/cm² en la viga.

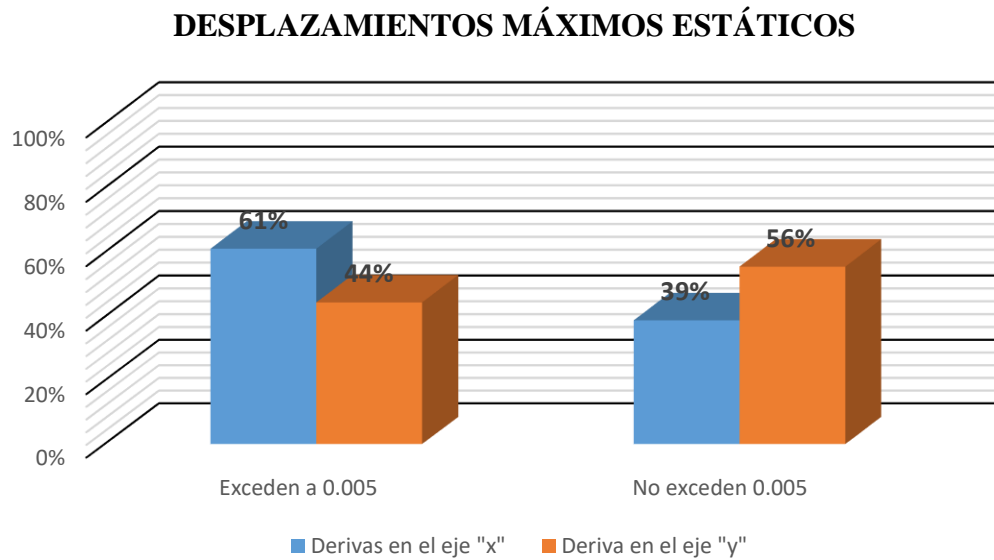
Figura 13: *Desplazamiento Máximos Estáticos*

Después de analizar los datos muestreados tenemos: 61% de las edificaciones estudiadas presentan que se excede la deriva en el sentido “x”, 44% de las edificaciones presentan una excedencia de la deriva en el sentido “y”, 39% de las edificaciones presentan que no excede la deriva en el sentido “x” y 56% de las edificaciones presentan que no excede la deriva en el sentido “y”.

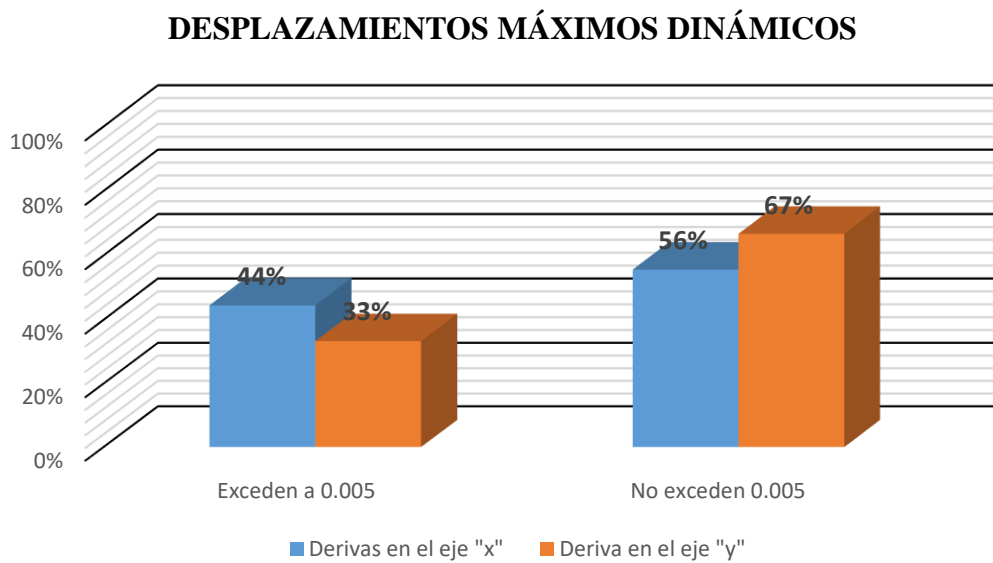
Figura 14: *Desplazamiento Máximos Dinámicos*

Después de analizar los datos se tiene: 44% de las edificaciones estudiadas presentan que se excede la deriva en el sentido “x”, 33% de las edificaciones presenta que se excede la deriva en el sentido “y”, 56% de las edificaciones presenta que no excede la deriva en el sentido “x”, 67% de las edificaciones presenta que no excede la deriva en el sentido “y”.
