**Evaluación de las patologías del pavimento flexible de
la Av. Argentina – Nuevo Chimbote – Santa**

Tesis para obtener el título de

“Ingeniero Civil”

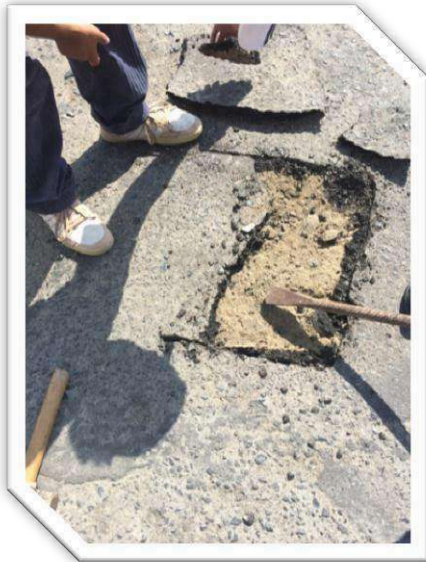
Al momento de realizar la extracción de la muestra, se pudo observar que la capa de rodadura, solo fue de 1 ½" de espesor.

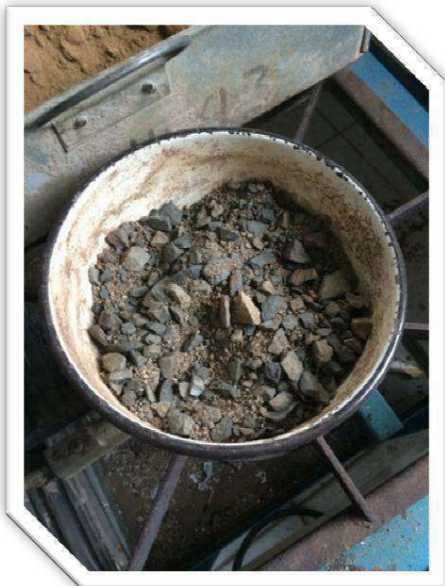
En la presente imagen se puede observar la deficiente proporción de material en base a la granulometría

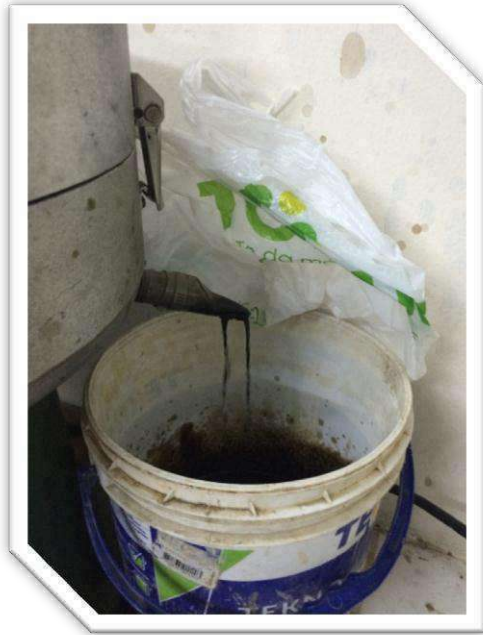
En la presente imagen se puede observar la extracción del asfalto con el combustible, la cual cabe resaltar que es mínimo el contenido de asfalto

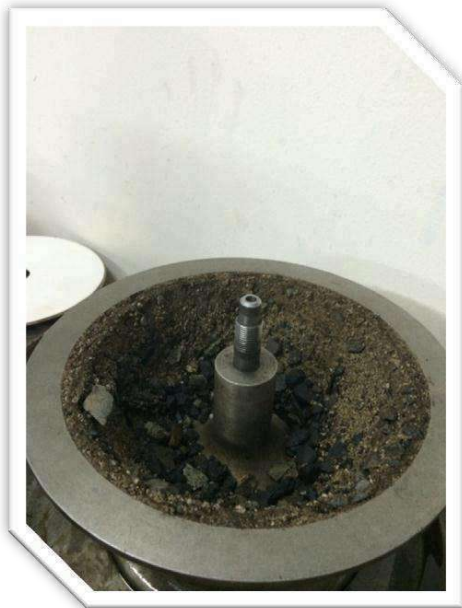
Haciendo los cálculos requeridos, podemos llegar a la conclusión de que el % de asfalto es muy pobre para de estructura de pavimento

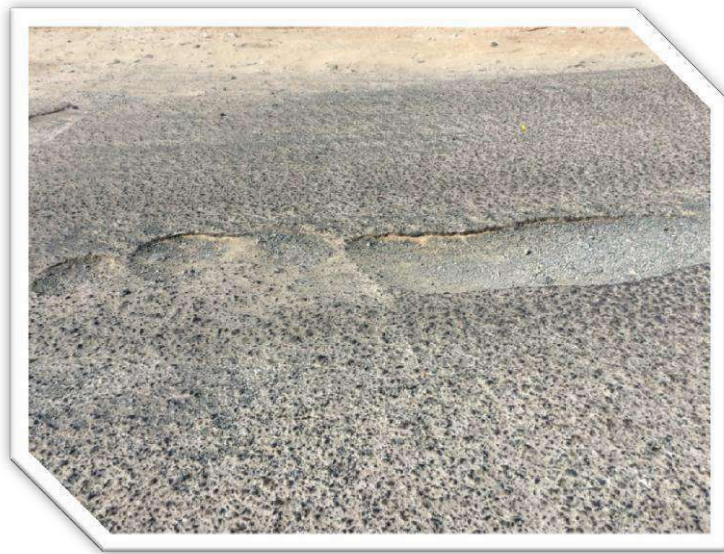
BACHEO SUPERFICIAL

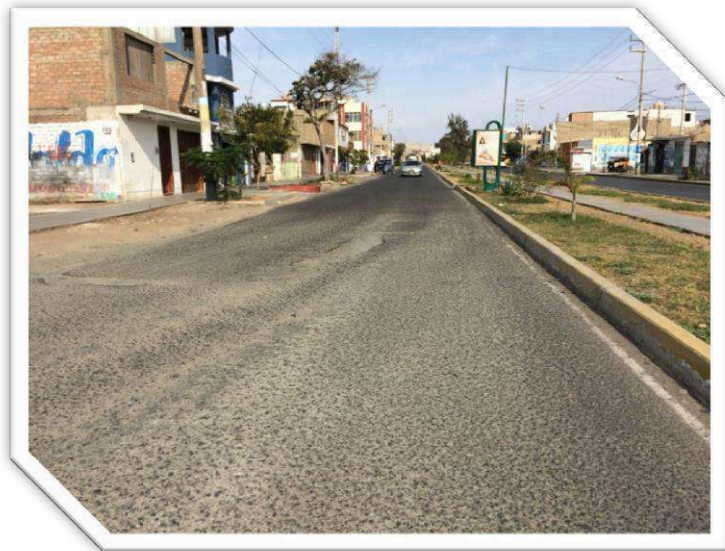
FISURAS LONGITUDINALES Y
TRANSVERSALES

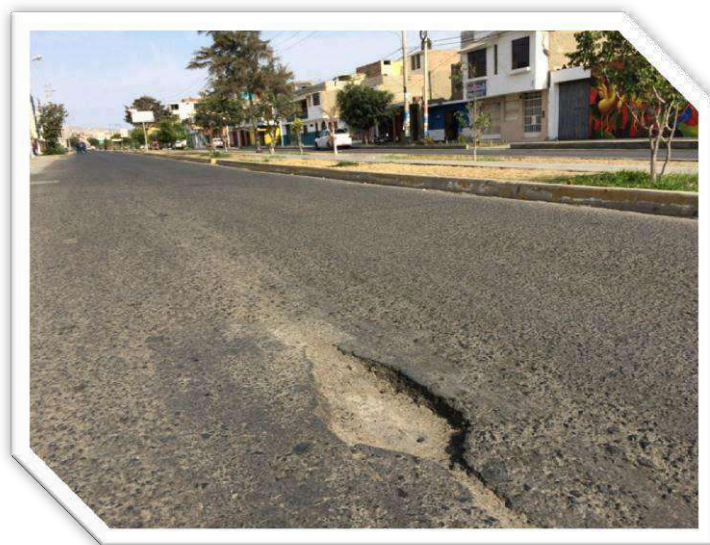
BACHEO SUPERFICIAL

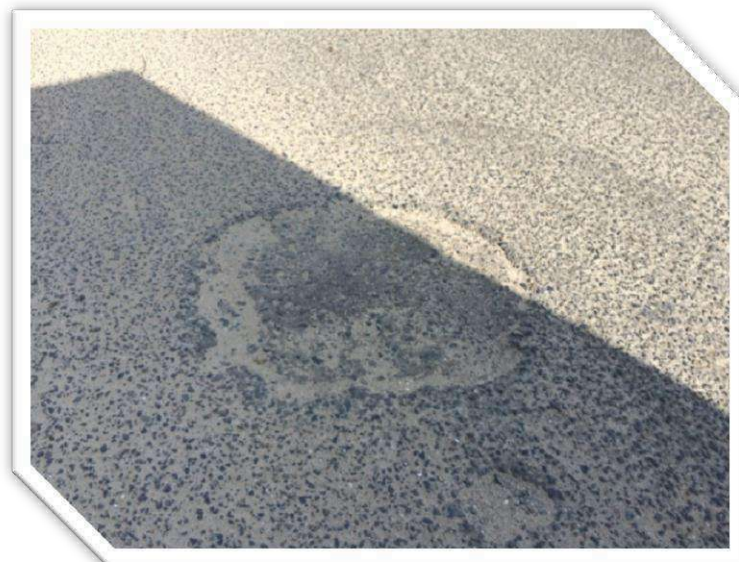
PIEL DE COCODRILO Y BACHEO
SUPERFICIAL

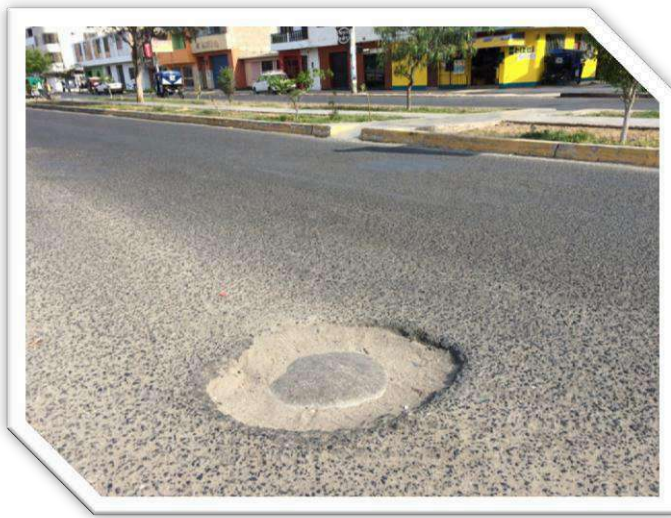
AHUELLAMIENTO Y HUNDIMIENTO

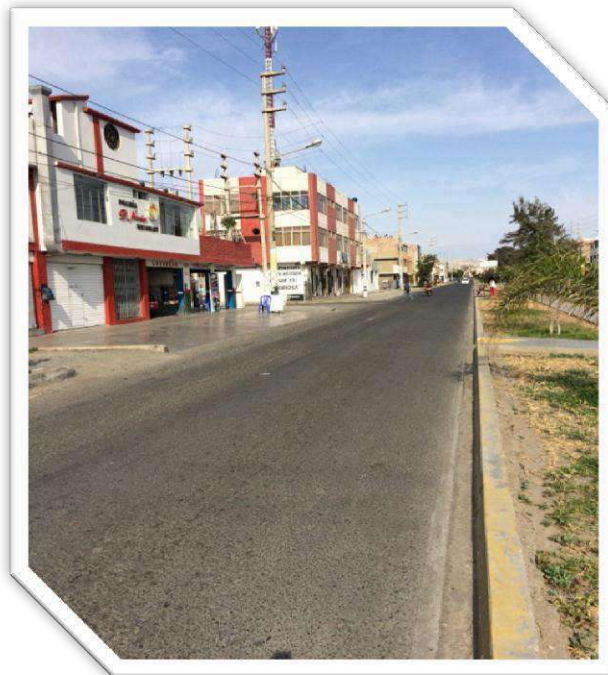
DESCOLORACION DEL PAVIMENTO

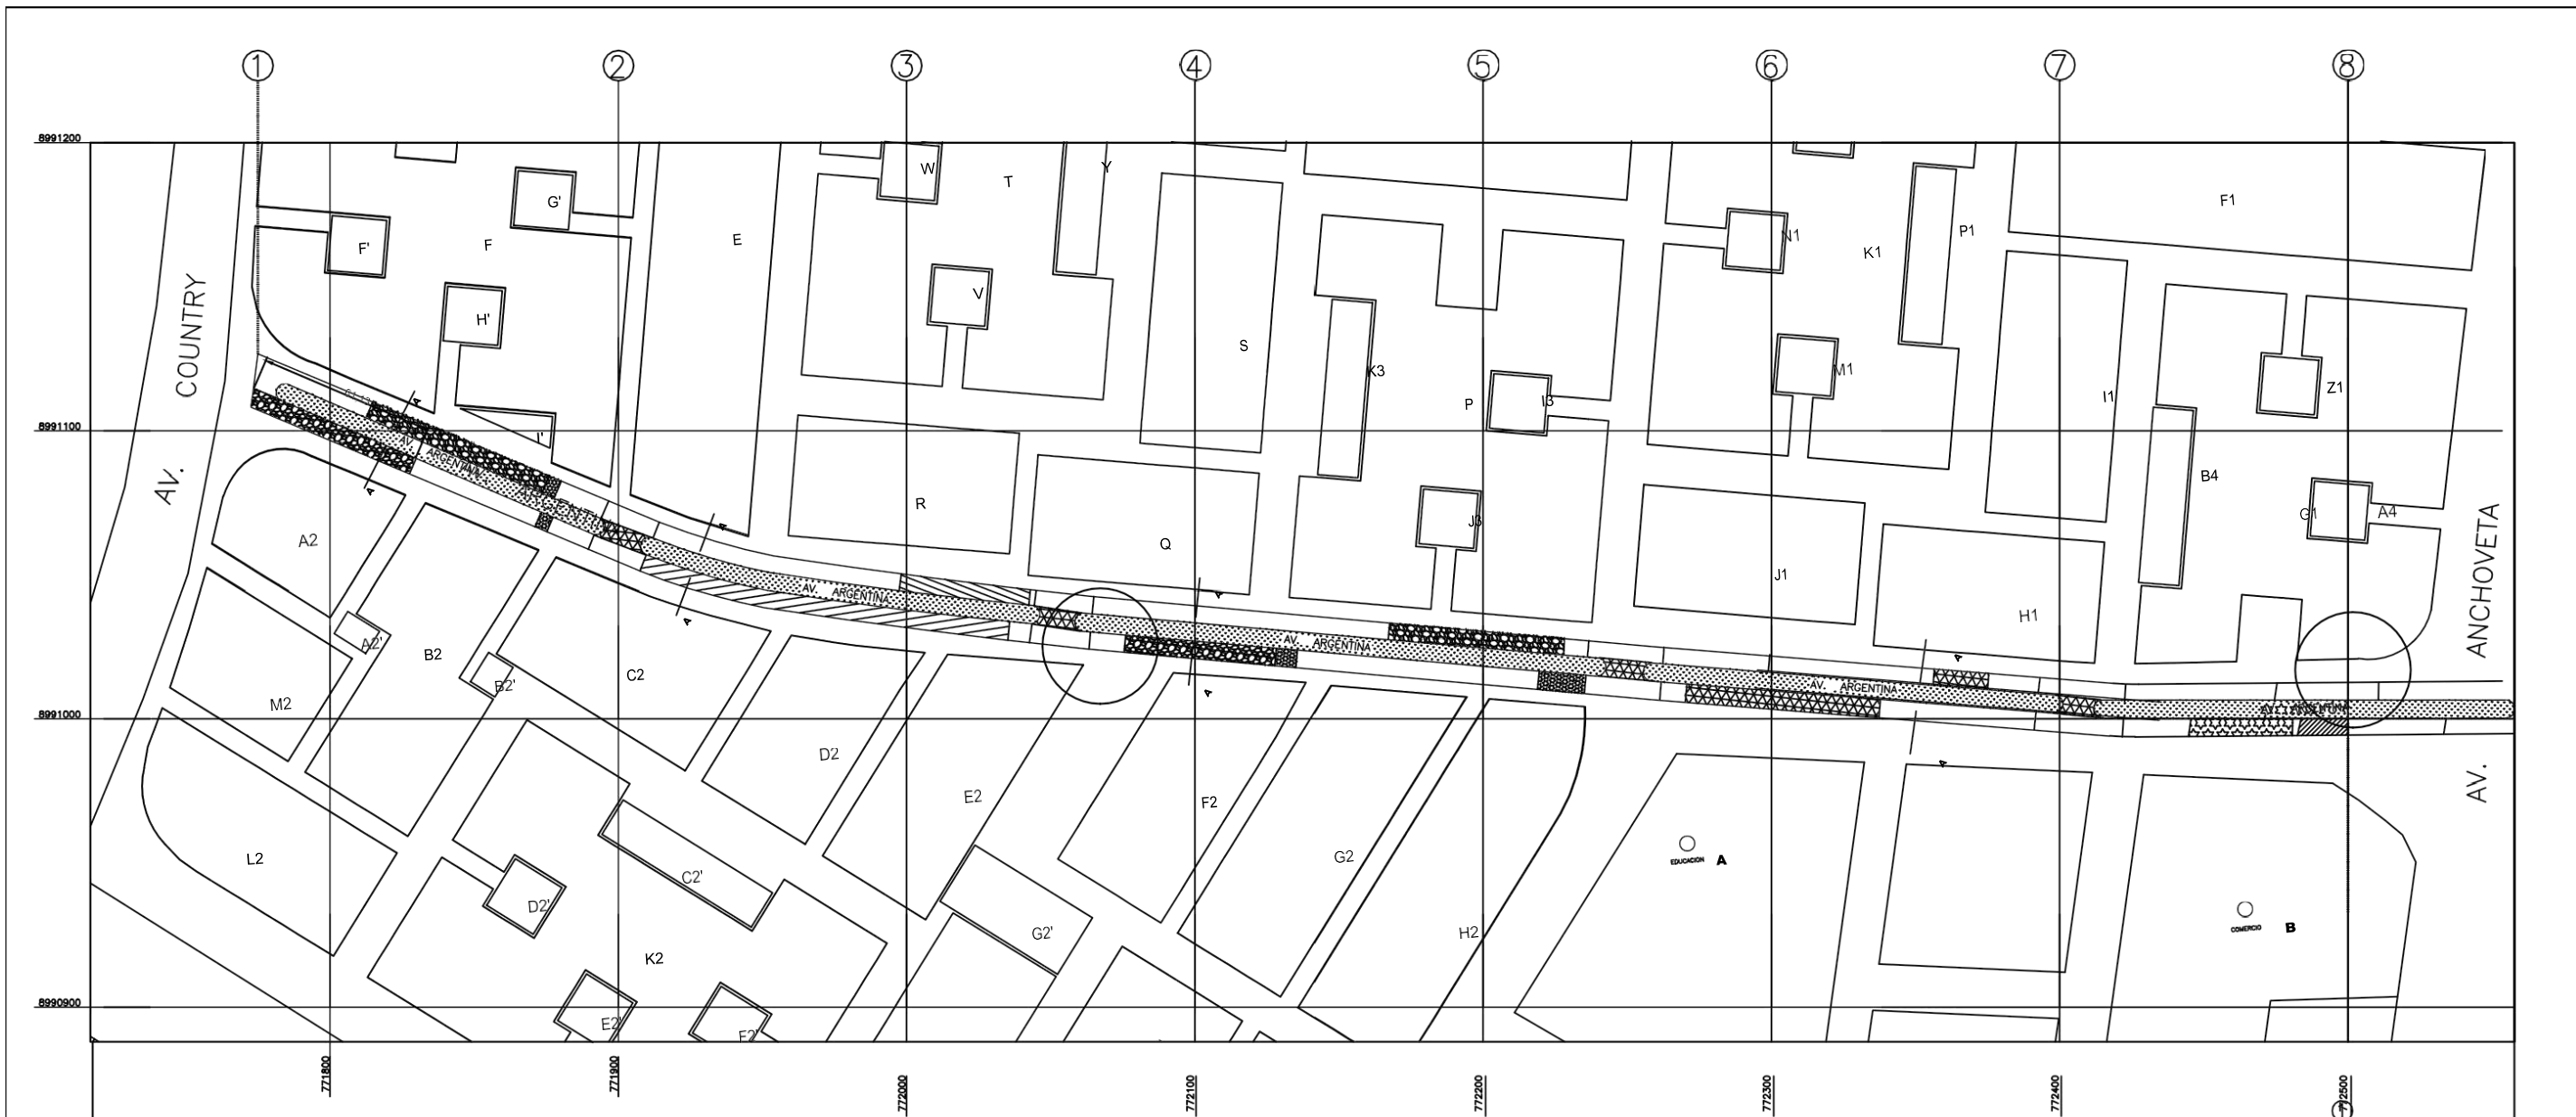
PLANO DE DETALLES

CUADRO DE AREAS																																
	CARRIL DERECHO																															
PIEL DE COCODRILO	1965.80 m ²																															
FISURA DE BORDE	1940.69 m ²																															
BACHES	1555.32 m ²																															
ASENTAMIENTO POR DESPR. DESPRENDIMIENTO	310.34 m ²																															
DESPRENDIMIENTO	1591.11 m ²																															
SUMATORIA TOTAL	7363.26 m ² con patologias																															
AREAS	DESCRIPCION																															
AREA TOTAL	19560.00 m ²																															
AREA VERDE	8600 m ²																															
AREA AFECTADA	7363.26 m ²																															
AREA NO AFECTADA	12196.74 m ²																															
% AFECTADA	37.64 %
