UNIVERSIDAD SAN PEDRO
FACULTAD DE INGENIERÍA
PROGRAMA DE ESTUDIOS DE INGENIERÍA CIVIL

**Evaluación estructural del canal de irrigación Uchuhuayta,
Distrito Chavín de Huántar, Áncash 2024**

Tesis para obtener el Título Profesional de Ingeniero Civil

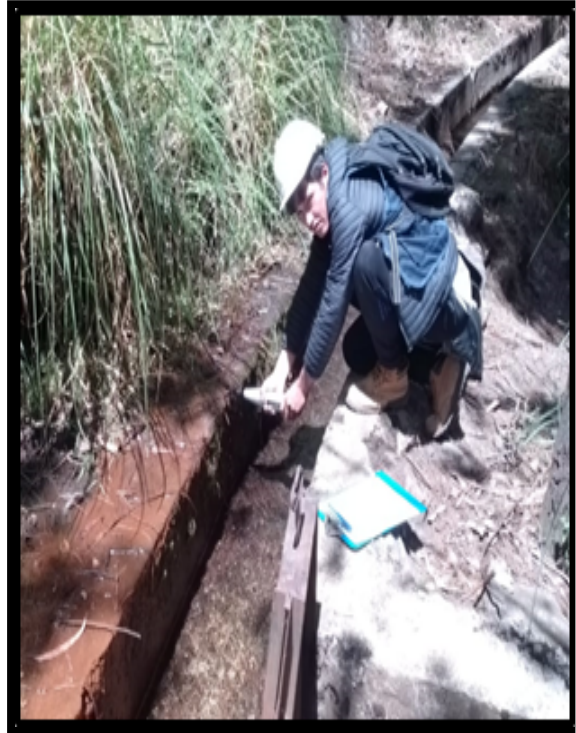
Anexo 02: Empleo del ensayo de la esclerometria en el canal de conduccion.

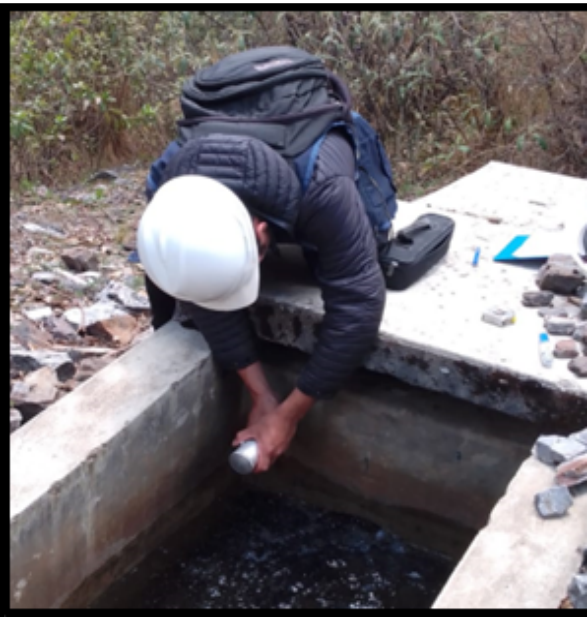
Anexo 03: Tramo 00+757.47 Km, ensayo de la esclerometria en la caja de amortiguacion por golpe.

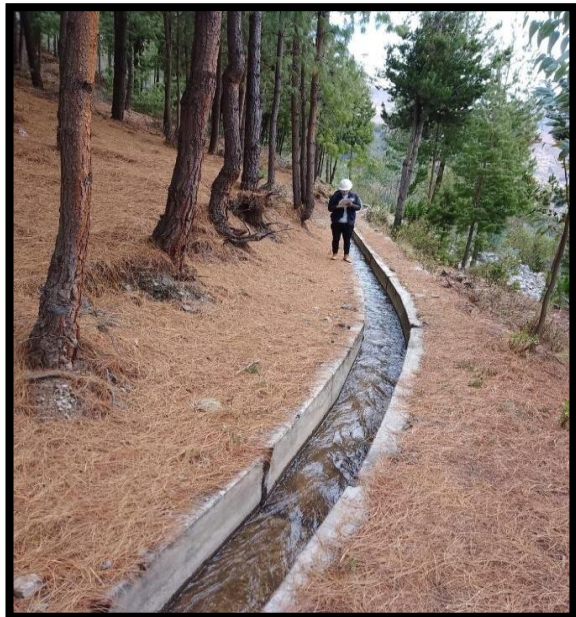
Anexo 04: Arrastre de vegetación seca por causa del desbroce del árbol de pino.
