UNIVERSIDAD SAN PEDRO
FACULTAD DE INGENIERIA
PROGRAMA DE ESTUDIO DE INGENIERIA CIVIL

**Evaluación de la estructura del pavimento rígido de las
calles del distrito de Piscobamba - Ancash 2023**

Tesis para obtener el título profesional de Ingeniero Civil

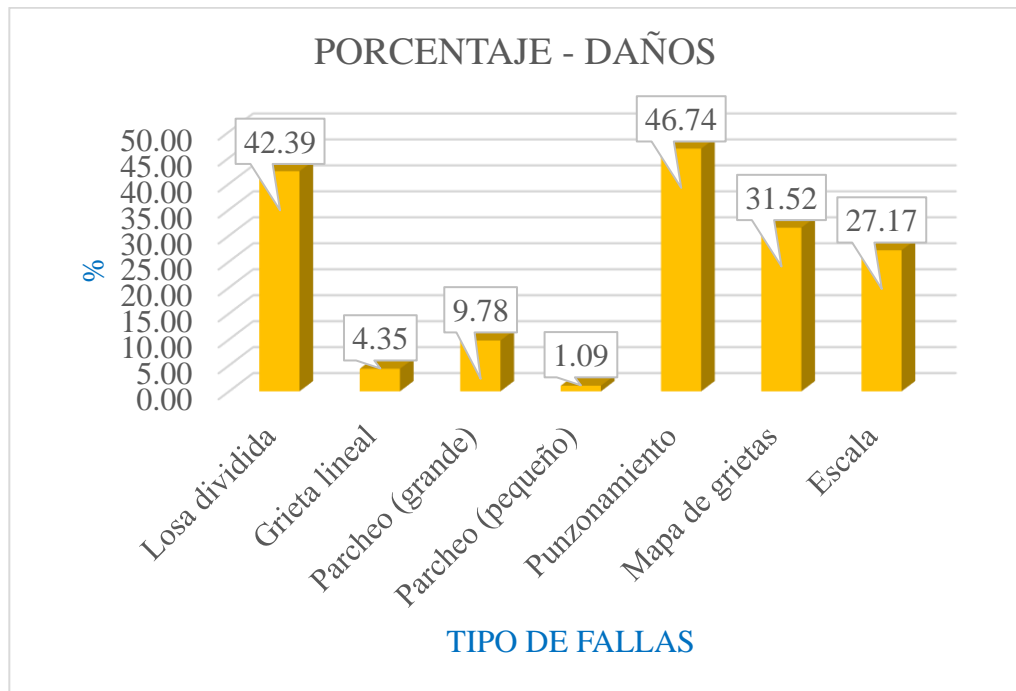
Descripción: En el Jirón Mariscal Luzuriaga se analizaron 92 losas haciendo una longitud final de 294.8 metros, cada losa tiene una medida de 3.20 m x 6.30 m, teniendo cierta antigüedad y en efecto encontrándose daños de losa dividida y punzonamiento en un porcentaje mucho más alto, teniendo un **PCI = 32.4** el cual es considerado MALO.

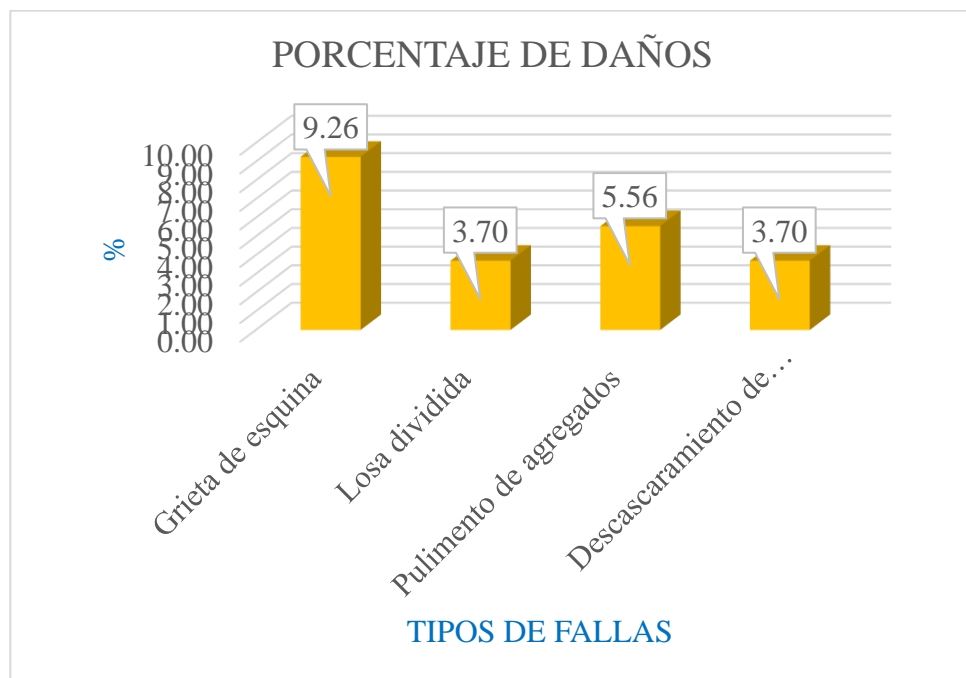
Descripción: En el Jr. Garcilazo de la Vega se analizaron 54 losas haciendo una longitud final de 118.4 metros, cada losa tiene una medida de 4.00 m x 3.00 m, teniendo una antigüedad de 5 años y en efecto encontrándose daños de grieta de esquina en un porcentaje mucho más alto, teniendo un **PCI = 84** el cual es considerado MUY BUENO.

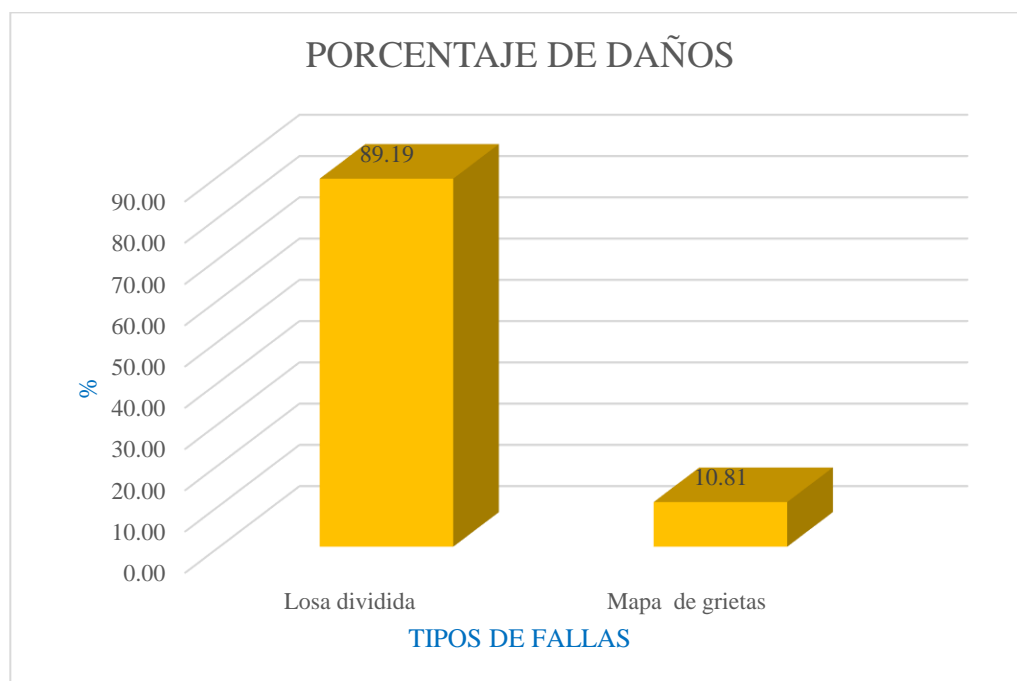
Descripción: En la Jr. Cesar Vallejo se analizaron 54 losas haciendo una longitud final de 95.9 metros, cada losa tiene una medida de 3.30 m x 6.30 m,

teniendo una antigüedad de 20 años y en efecto encontrándose daños de parcheo en un porcentaje mucho más alto, teniendo un **PCI = 15** el cual es considerado como Muy malo el estado del pavimento.

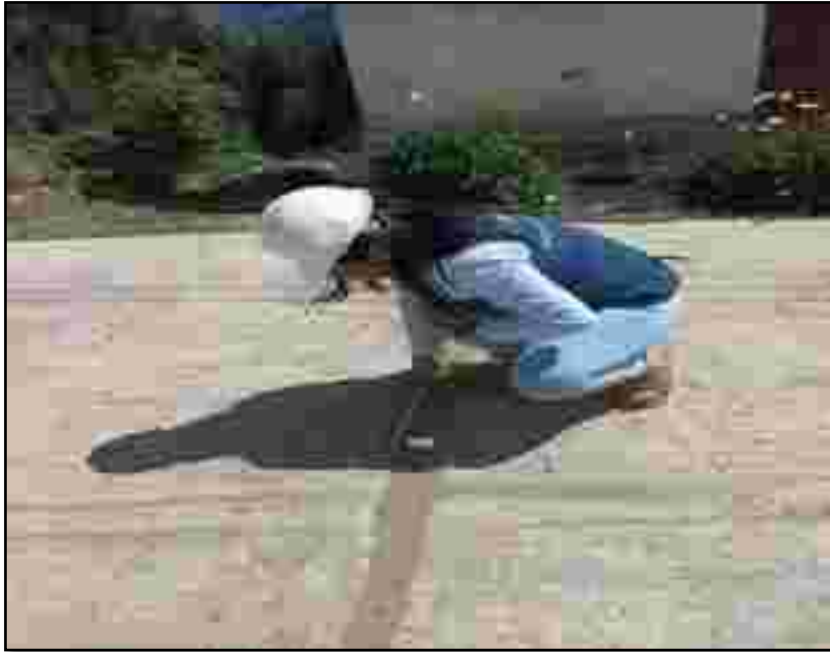
Fotografía 1. *En la Jr. Mariscal Luzuriaga encontramos una grieta al lado de la junta de la cual se toma medidas.*

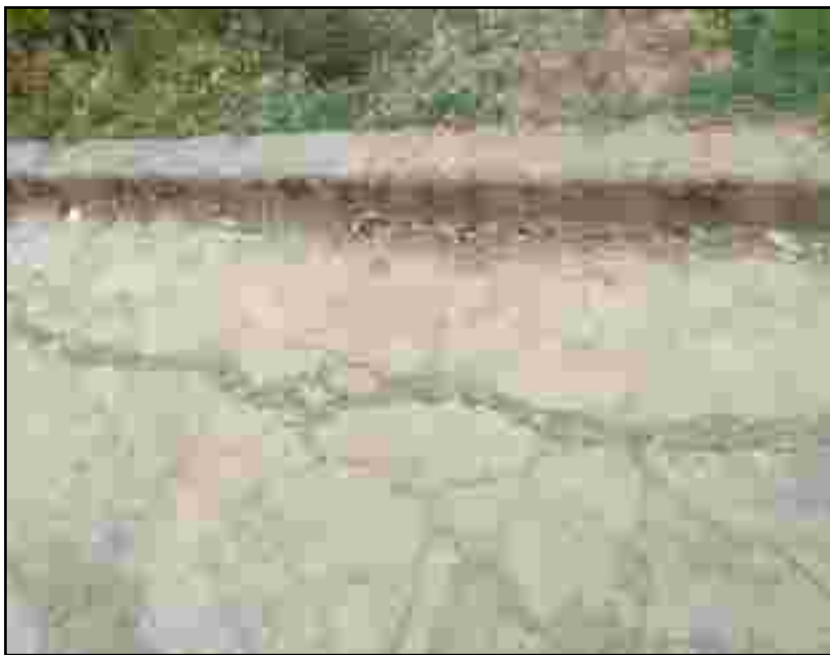
Fotografía 2. *Grietas al costado de la losa de un ancho de 10 mm a 15 mm.*

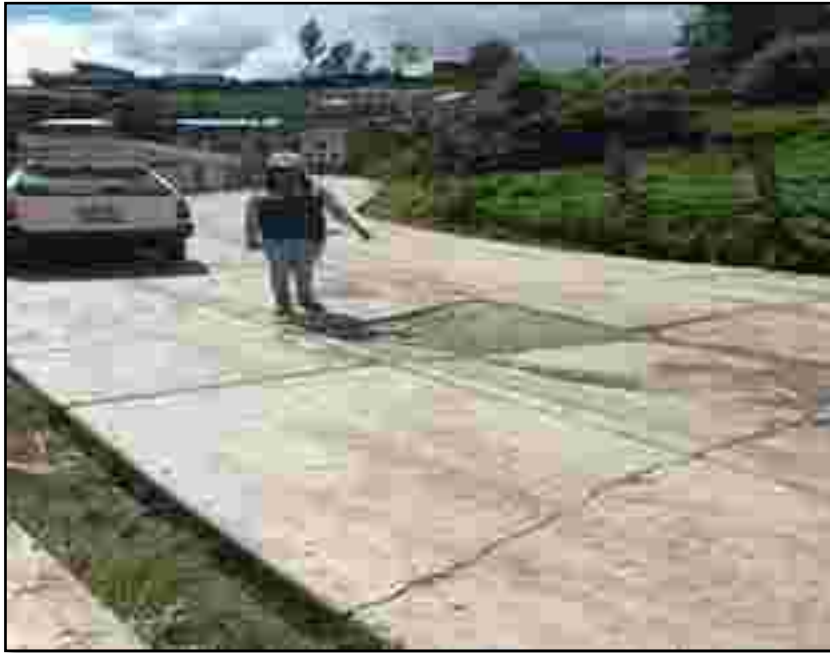
Fotografía 3. *Se observa grietas sobre una losa y asentamiento de la misma.*

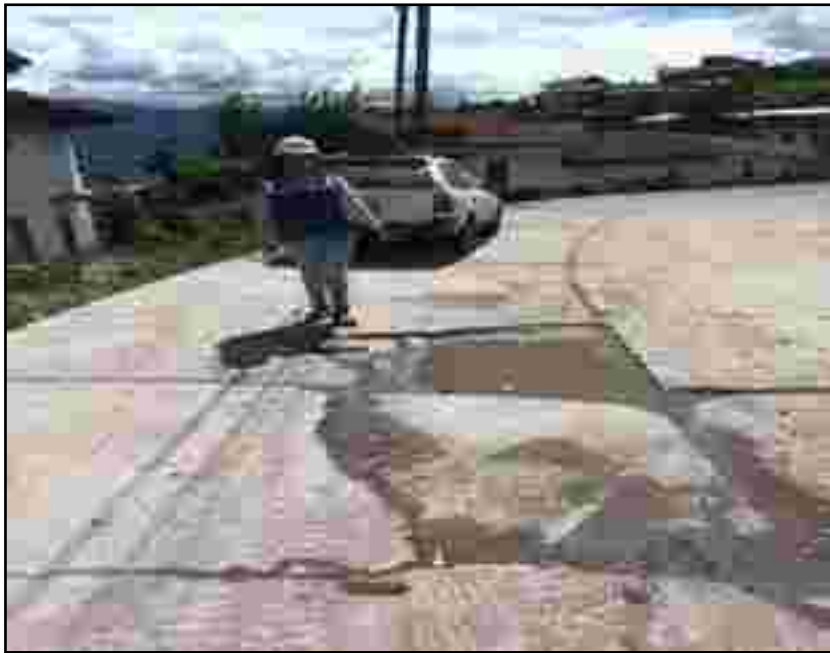
Fotografía 4. *Se observa la losa en 3 pedazos y asentamiento de una parte de ella.*

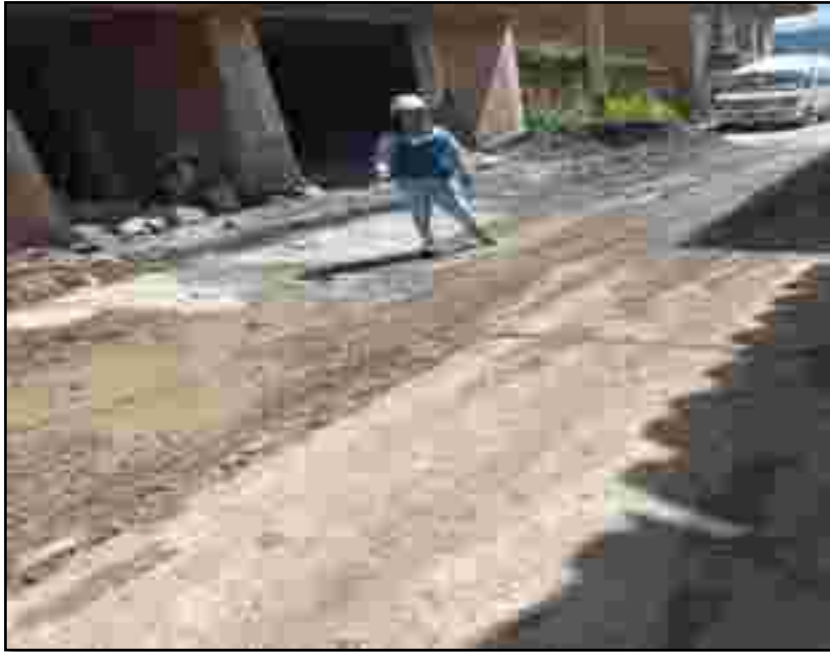
Fotografía 5. *Se observa el desprendimiento total de la losa, y presencia de lodo*

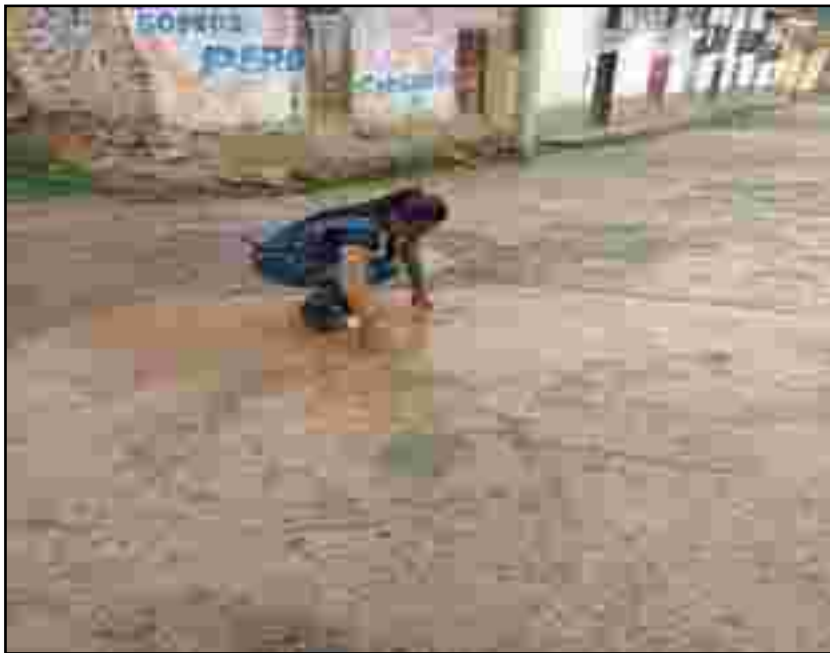
Fotografía 6. *Tomando medidas sobre la grieta encontrada, y el parche.*

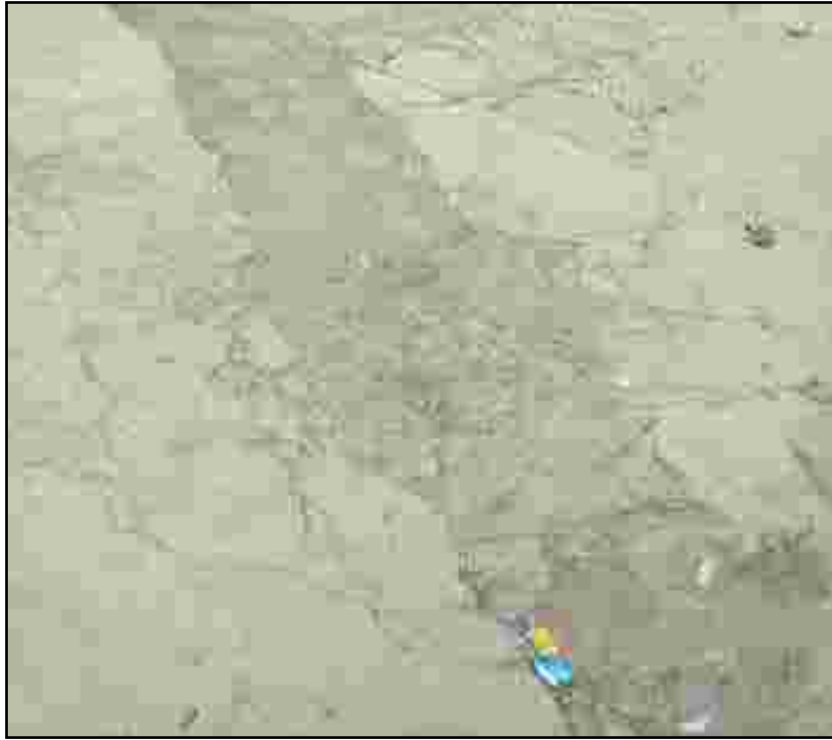
Fotografía 7. *Parqueo grande y con fisuras a los costados.*

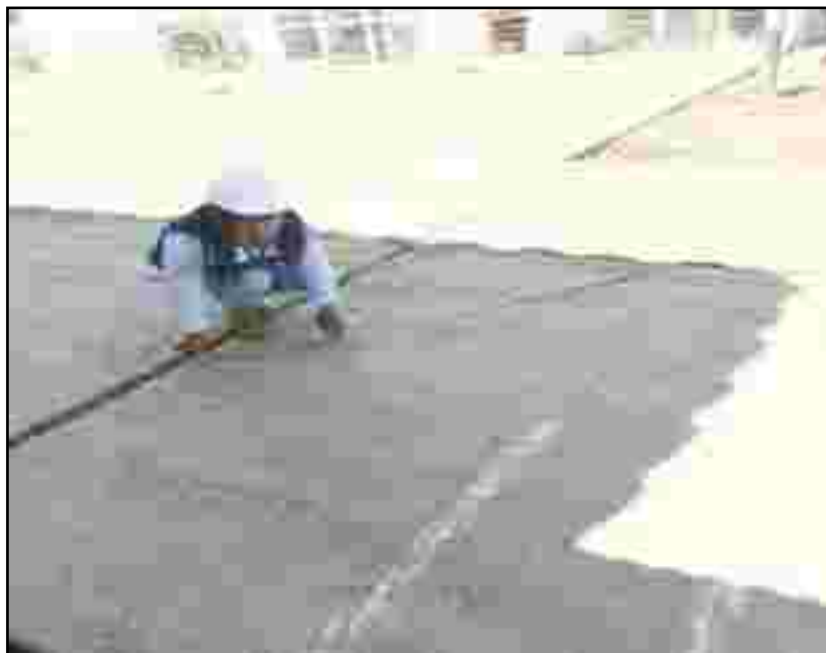
Fotografía 10. En el Jr. Garcilazo de la Vega, se encontró una grieta en una esquina de la losa, se toma medidas de ella.

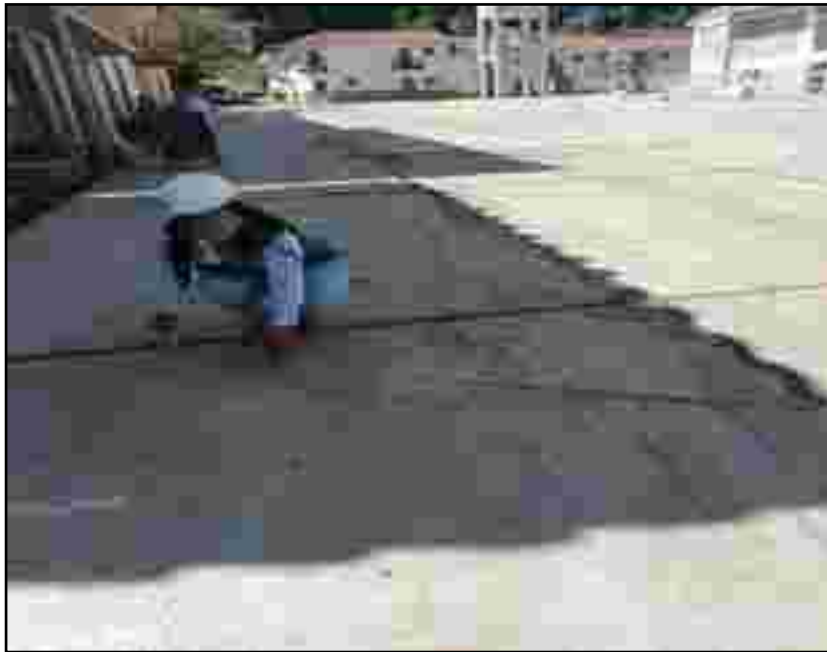
Fotografía 11. *Presencia de grietas.*

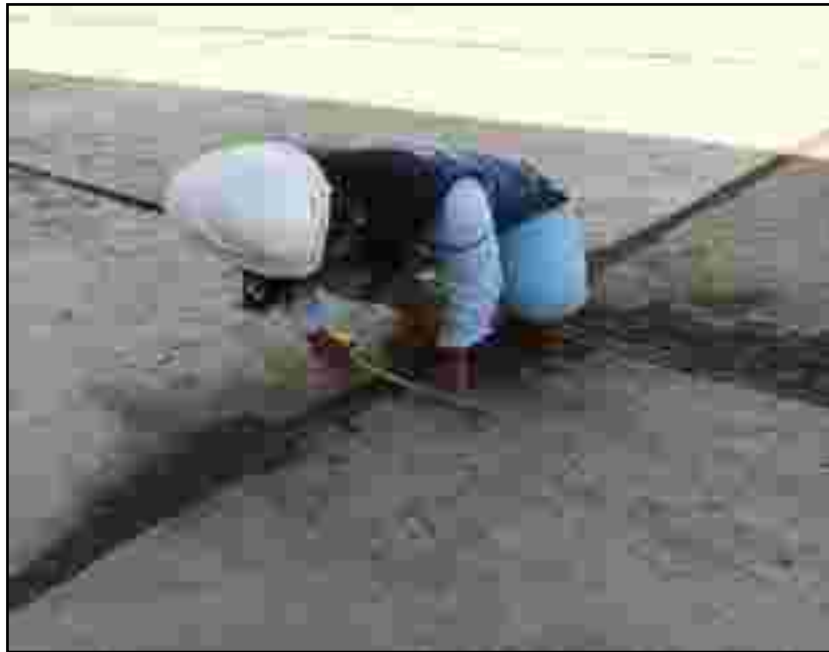
Fotografía 13. *Falta de sellante en las juntas y grietas en las orillas.*

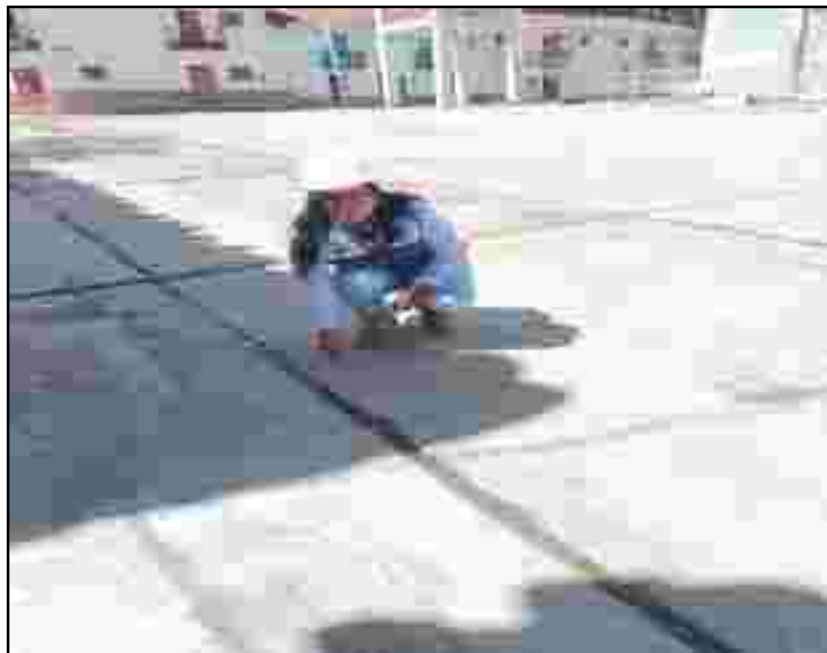
Fotografía 14. *Pulimiento de agregados presente en la losa.*

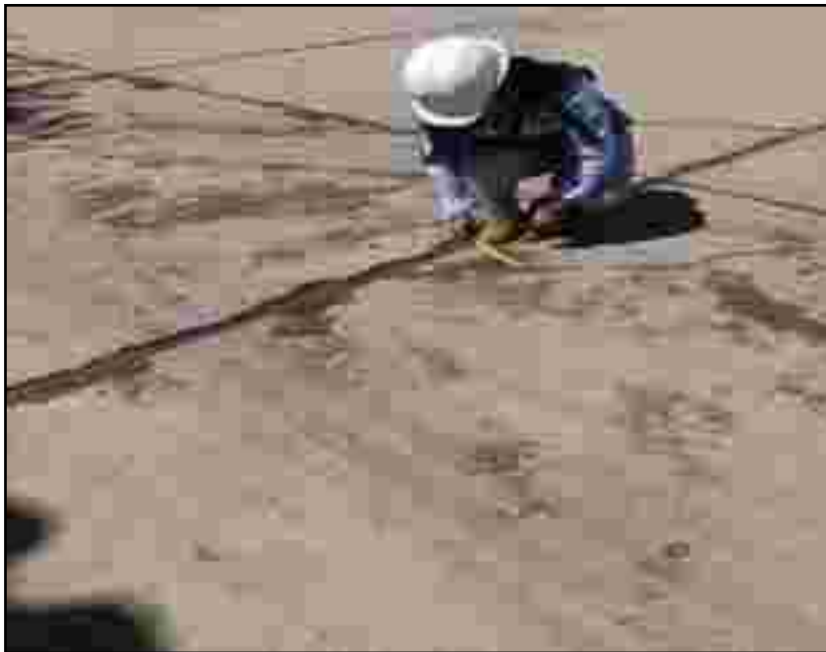
Fotografía 16. *En el Jr. Garcilazo de la Vega, se tomó medidas sobre las grietas encontradas.*

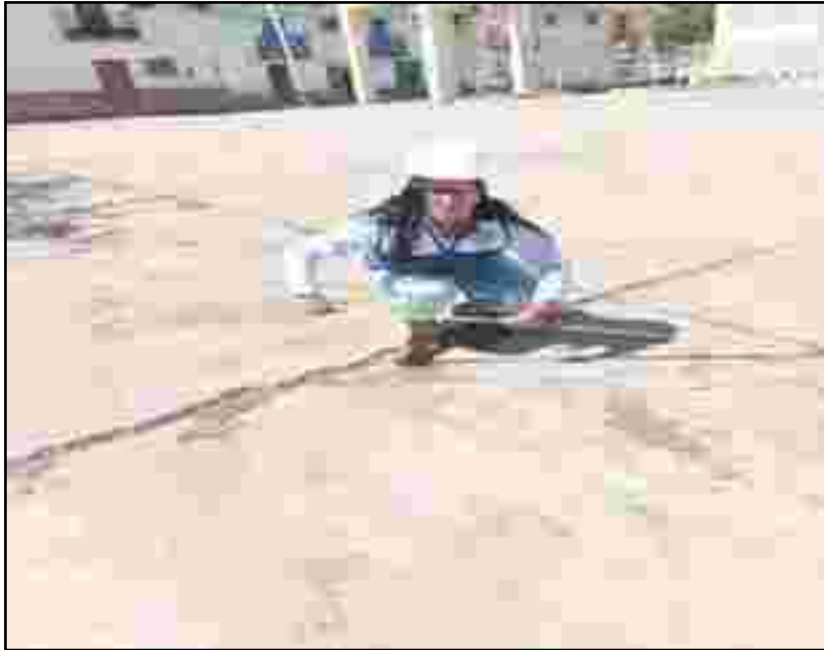
Fotografía 17. *Se tomo las medidas del largo de la grieta.*

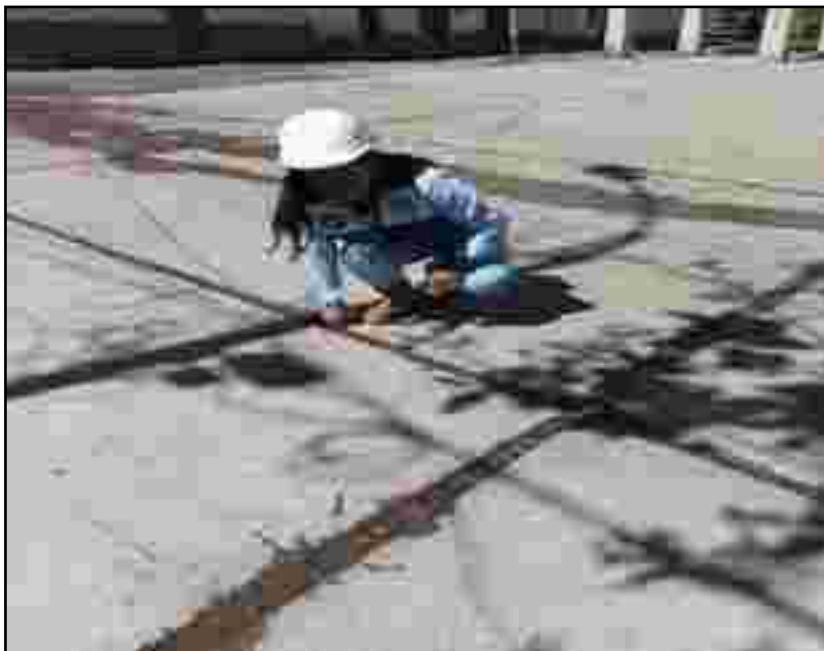
Fotografía 18. *En el Jr. Garcilazo de la Vega, se tomó medidas del descascaramiento de juntas longitudinales.*

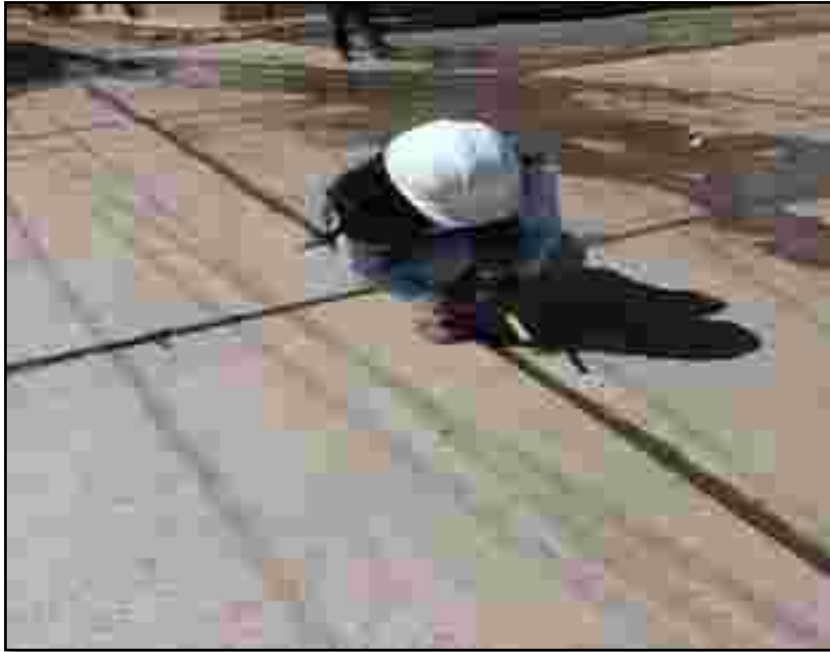
Fotografía 19. Descascaramiento en juntas longitudinales.

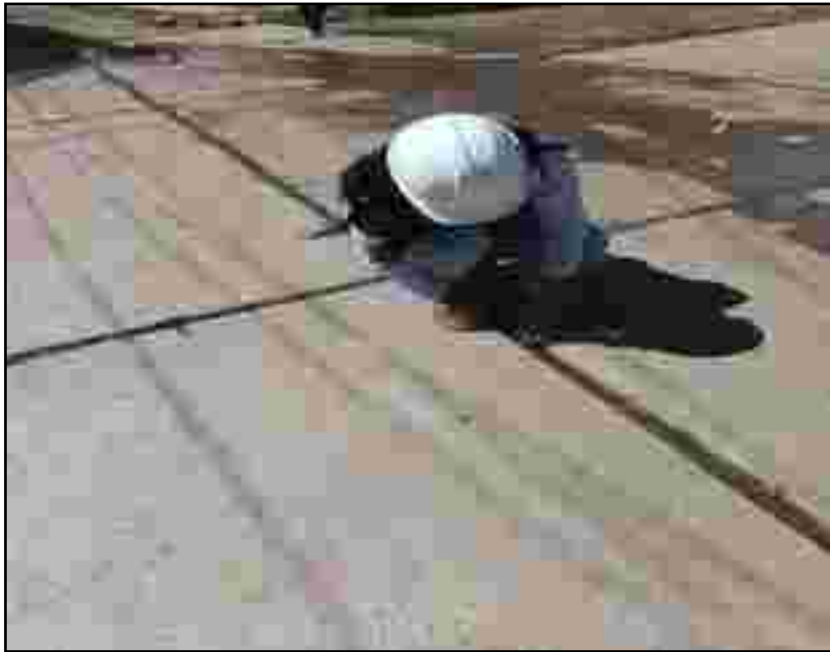
Fotografía 20. tomando la medida del alto que falta el sellante en la junta.

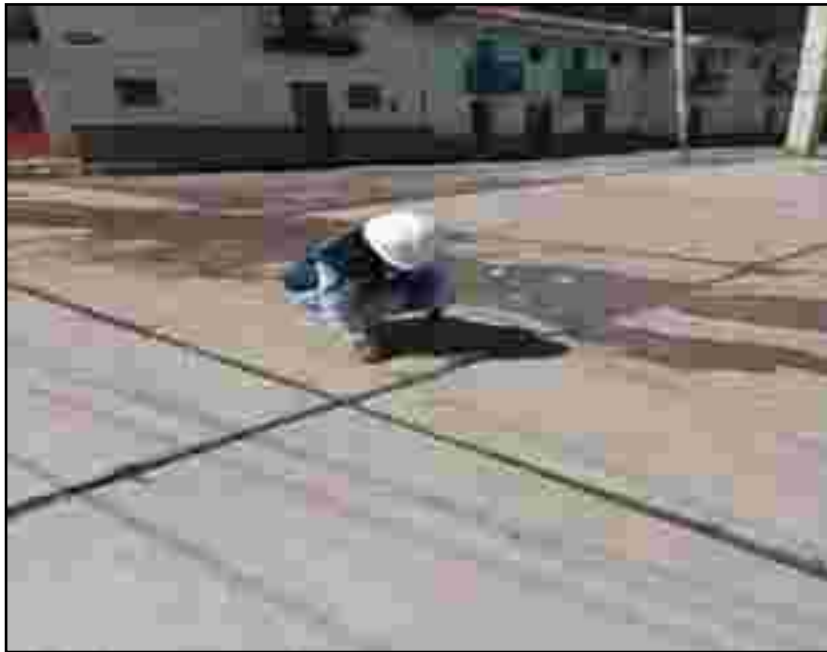
Fotografía 21. *Presencia de grietas y descascamiento en juntas transversales.*

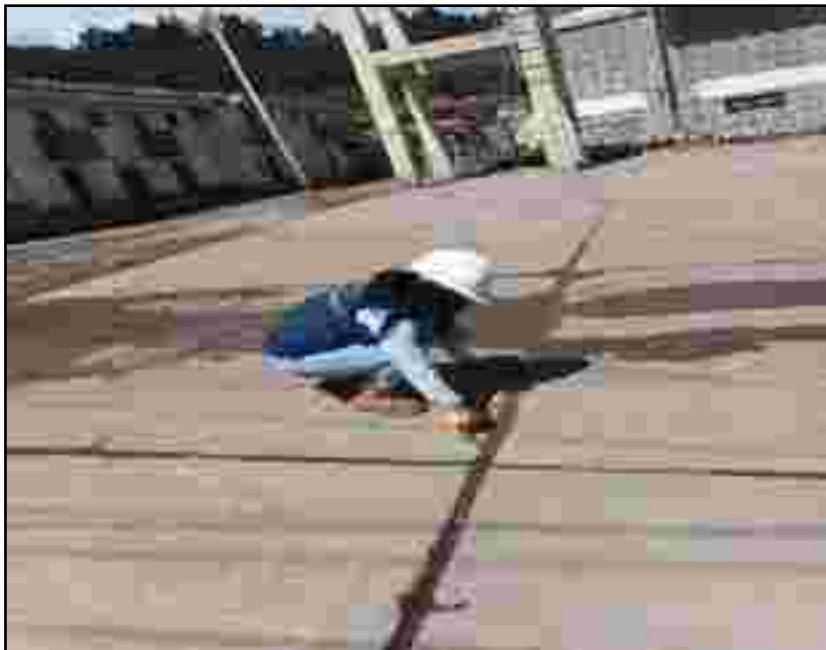
Fotografía 22. *En el Jr. Garcilazo de la Vega, se encontró descascamiento de juntas transversales.*

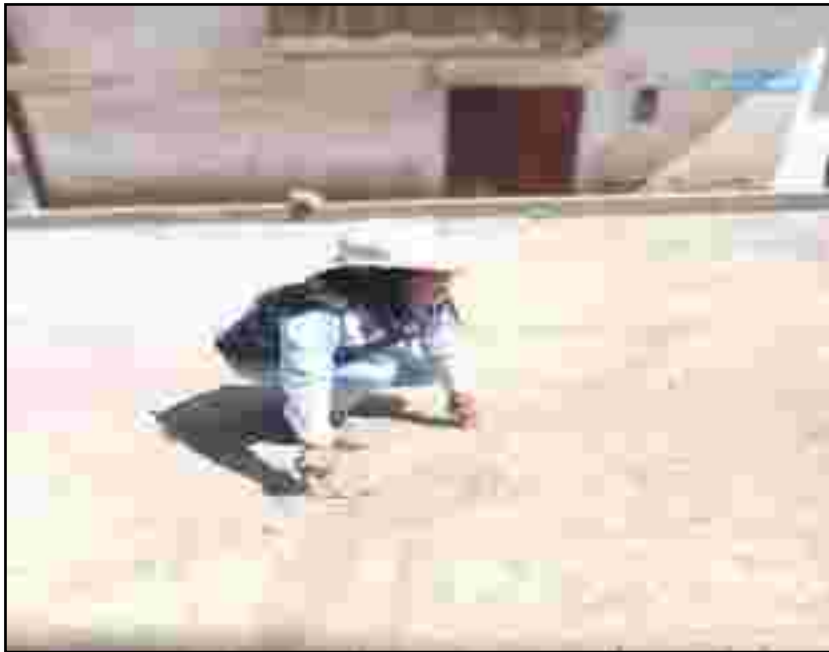
Fotografía 23. *En el Jr. Cesar Vallejo, se encontró losas divididas por ello se tomó las medidas.*

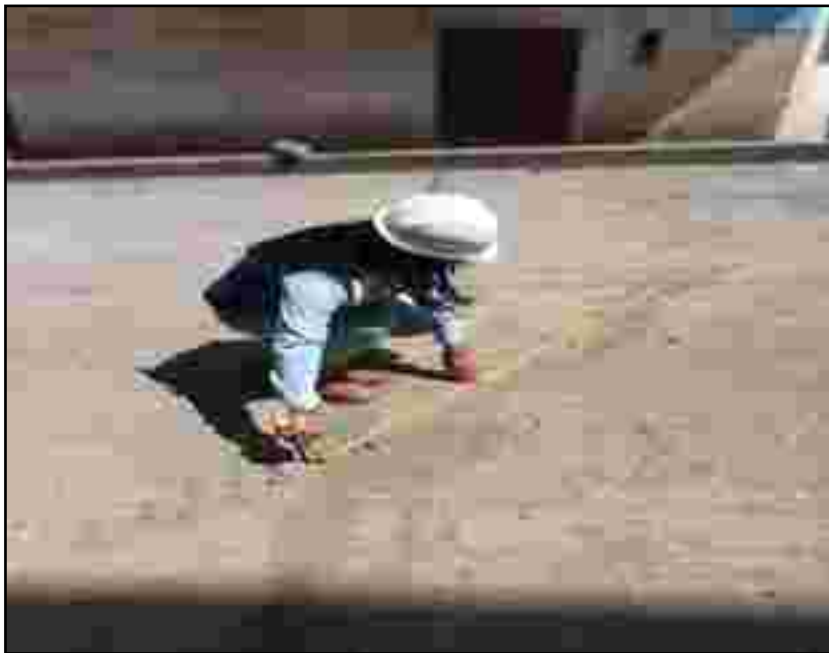
Fotografía 24. *Grietas de un ancho de 50 mm.*

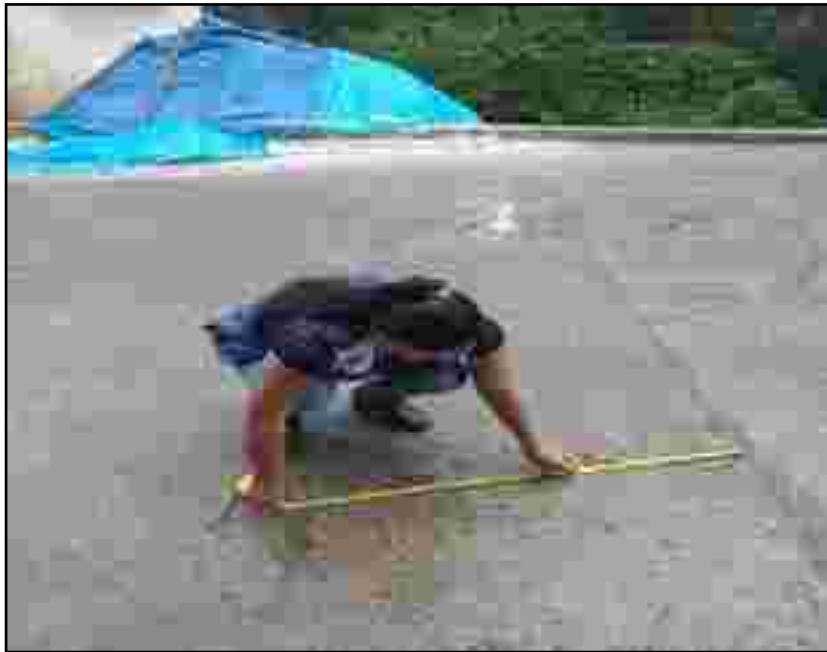
Fotografía 25. Losa dividida en más de 4 pedazos y asentamiento de suelos.

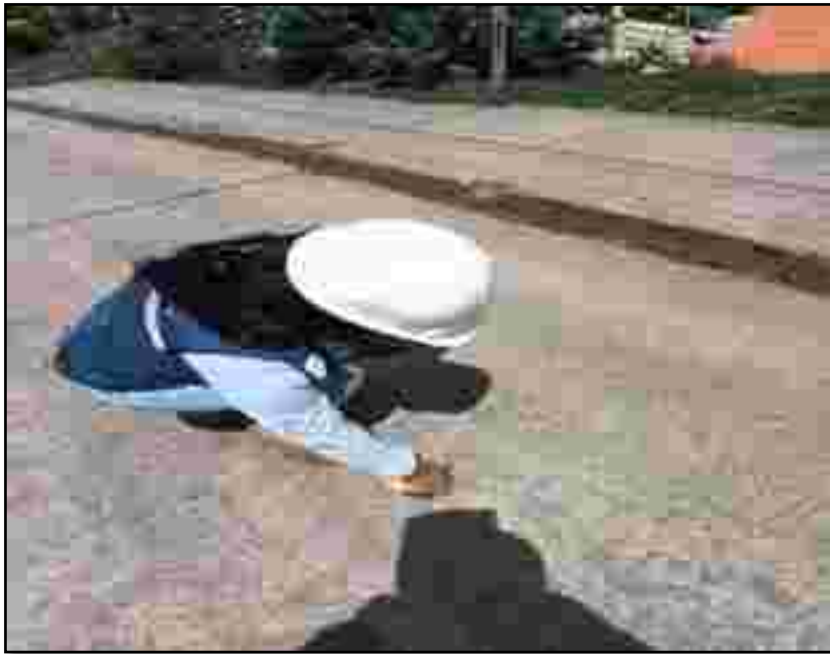
Fotografía 27. *Presencia de grietas y pulimiento de agregados.*

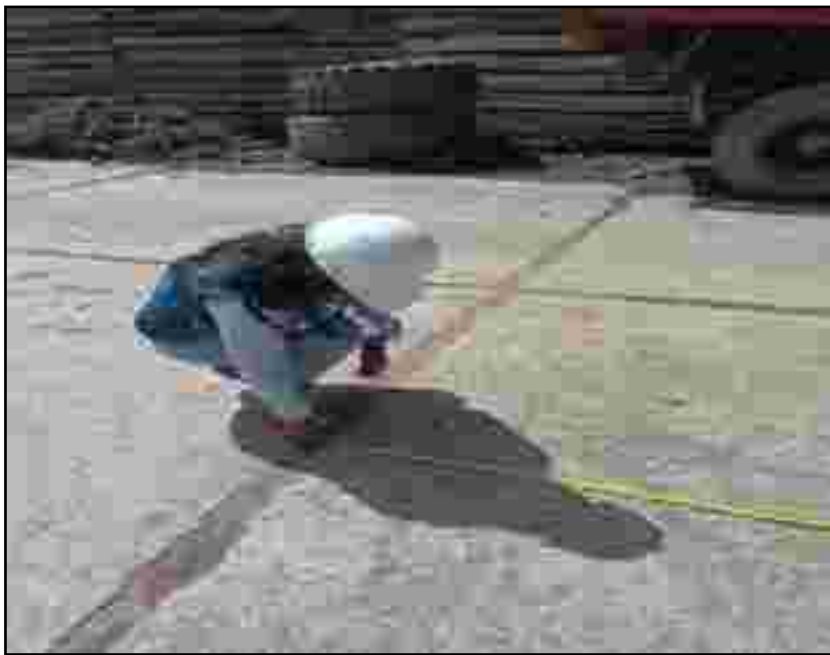
Fotografía 28. *Grieta de borde a borde sobre toda la losa.*

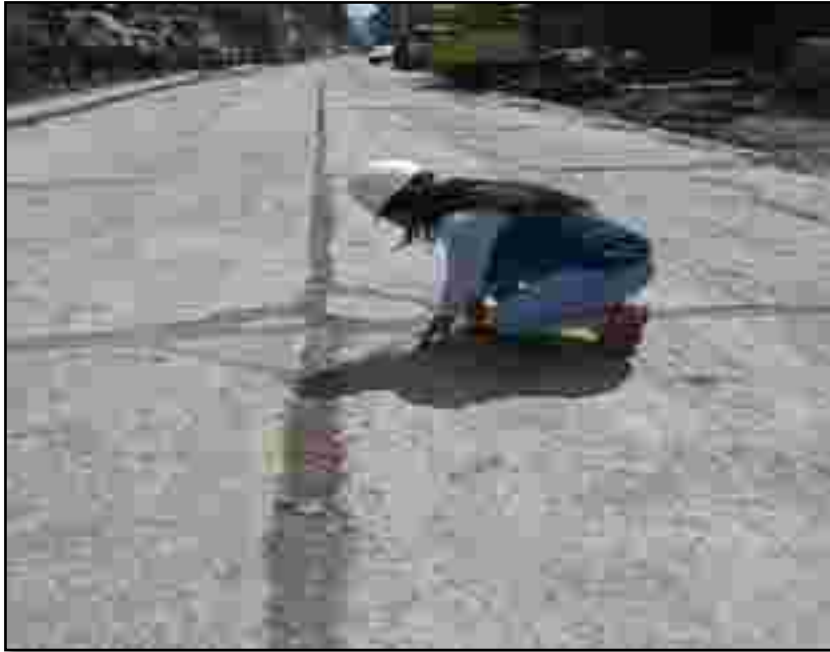
Fotografía 29. *Se tomo medidas de las grietas encontradas.*

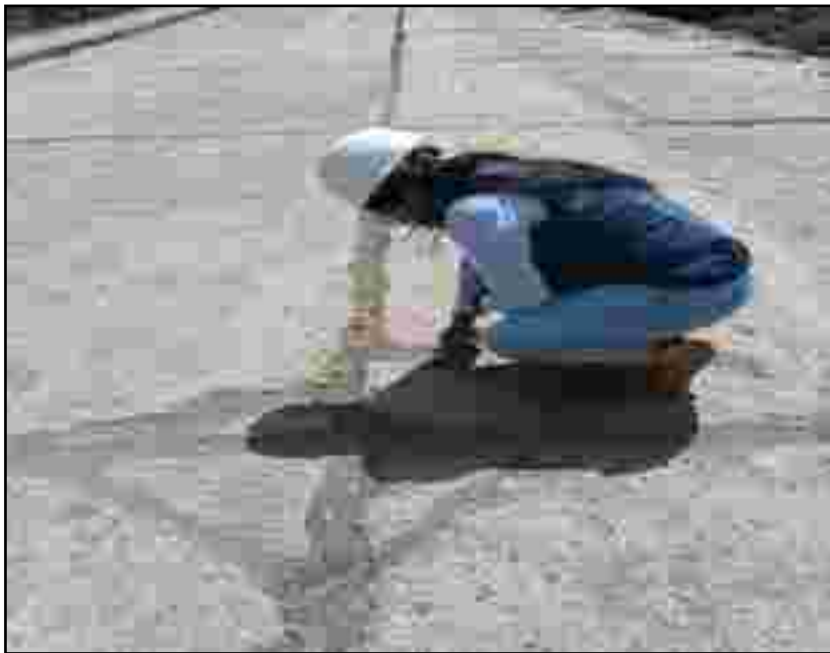
Fotografía 30. *toma de medidas de anchos de las grietas de 40 mm a 50 mm*

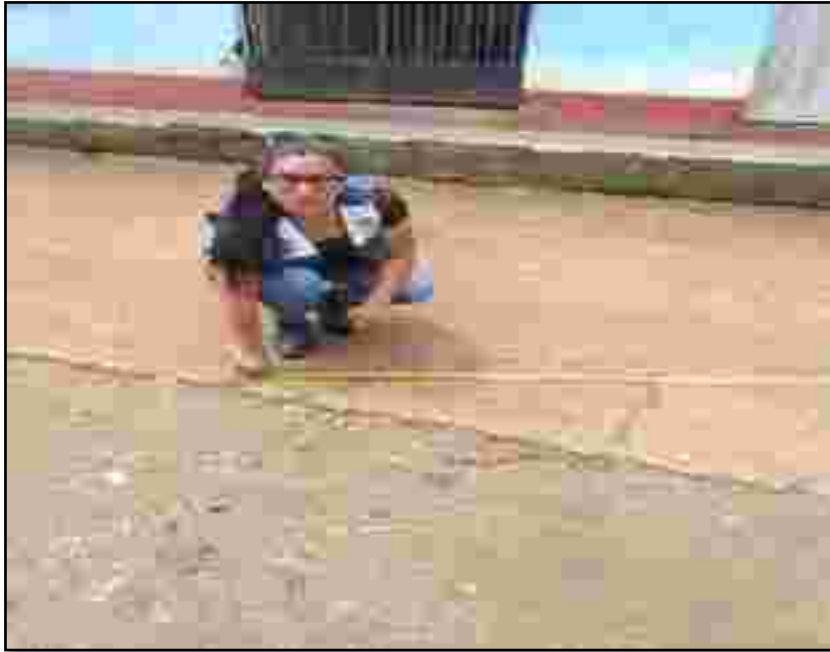
Fotografía 31. *pavimento retirado y no parchado con grietas a los lados.*
