UNIVERSIDAD SAN PEDRO

Evaluación de patologías del concreto en los
pavimentos rígidos de la avenida Perú, Nuevo
Chimbote 2021

Tesis para obtener el Título Profesional de Ingeniero Civil

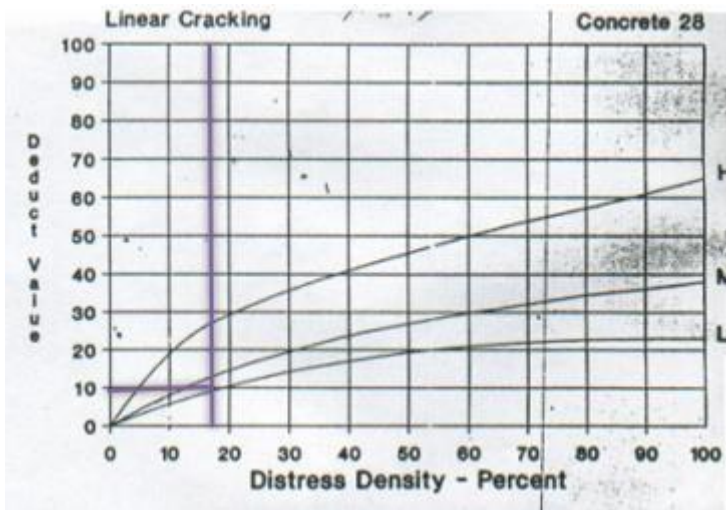
- Grieta Lineal

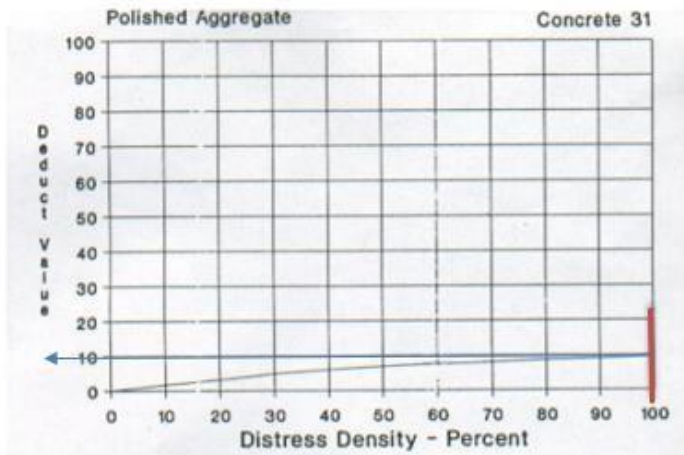
- Pulimento de Agregados

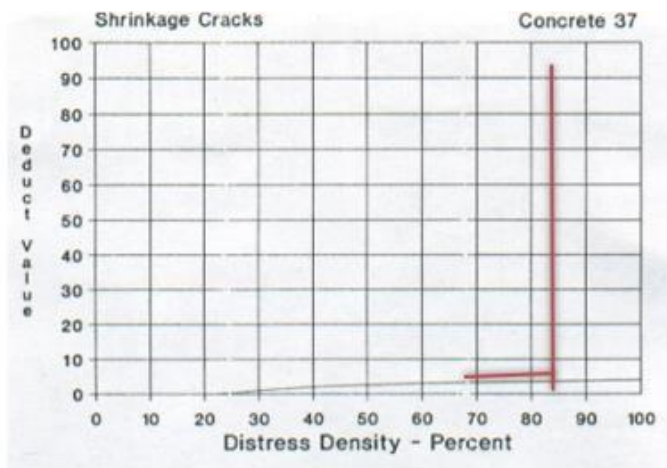
- Grietas de Retracción

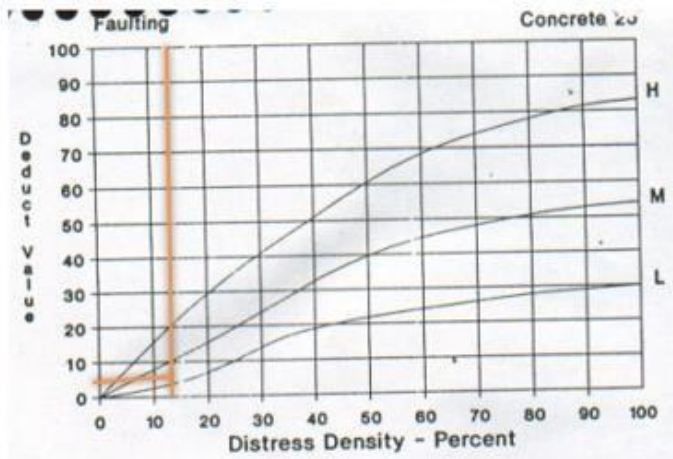
- Escala

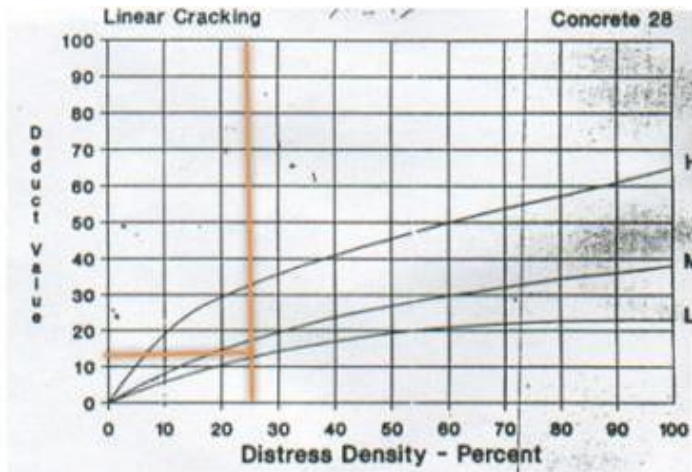
- Grieta Lineal

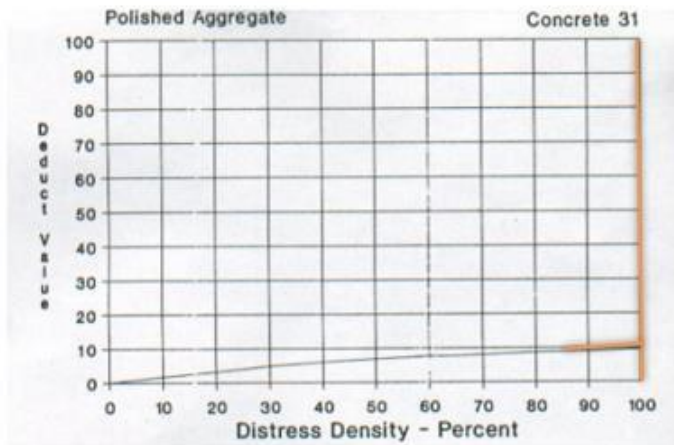
- Pulimento de Agregados

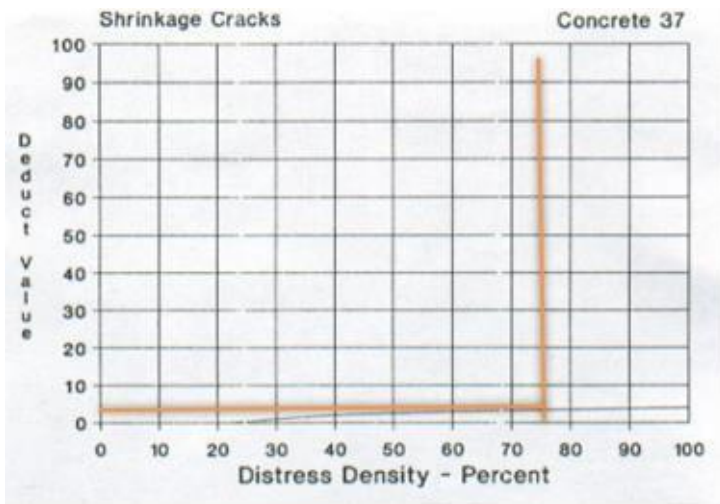
- Grietas de Retracción

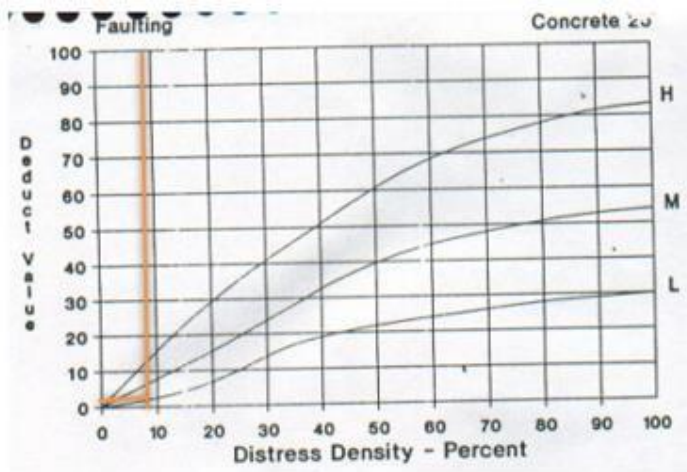
- Escala

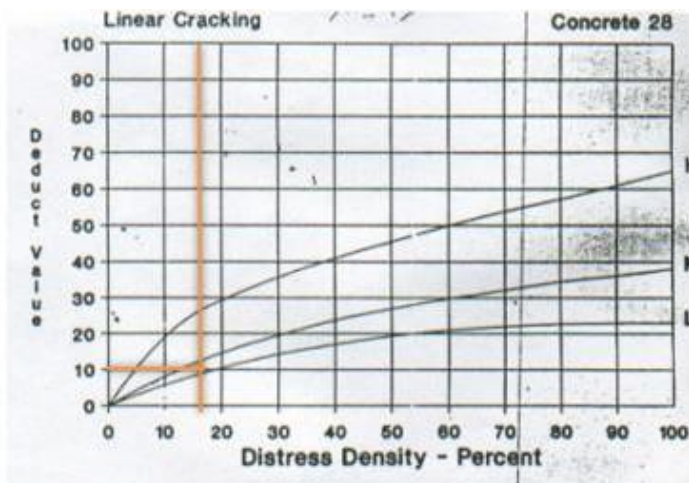
- Grieta Lineal

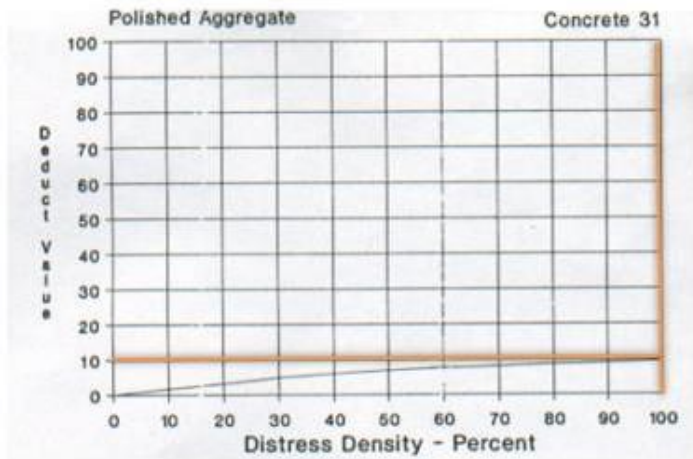
- Pulimento de Agregados

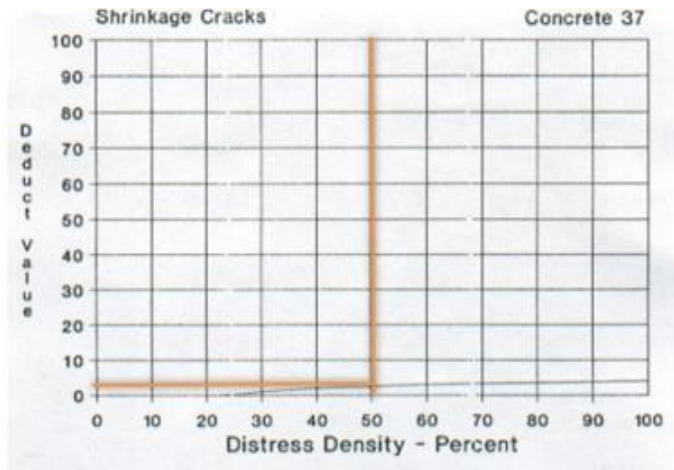
- Grietas de Retracción

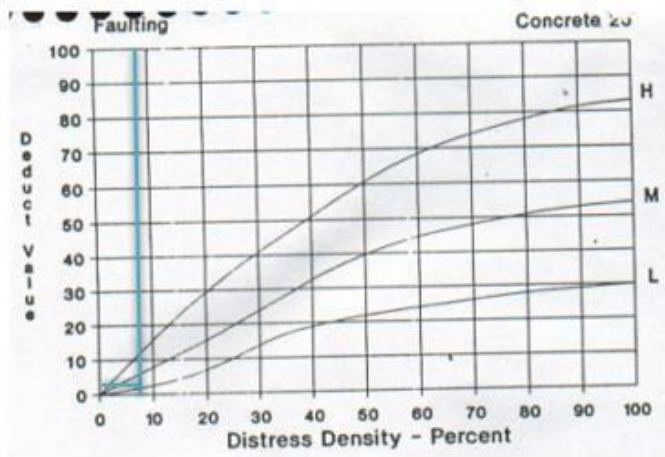
- Escala

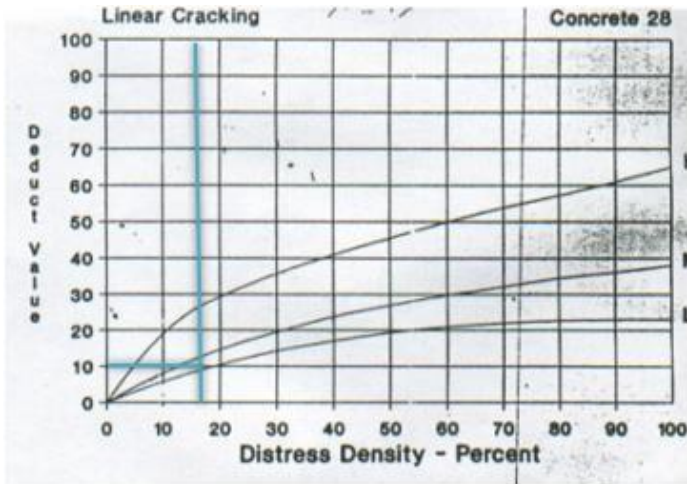
- Grieta Lineal

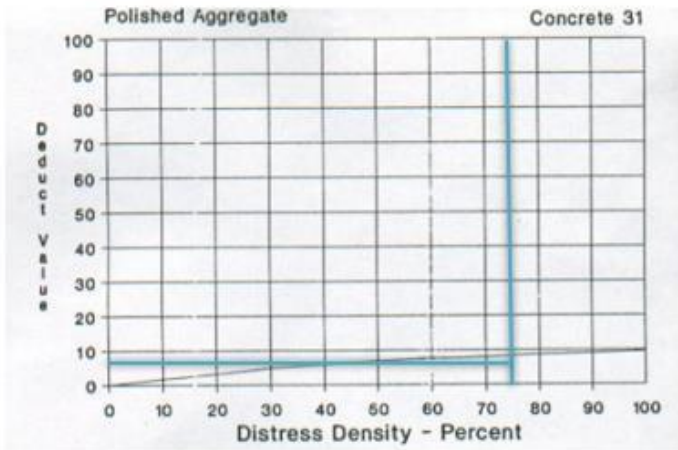
- Pulimento de Agregados

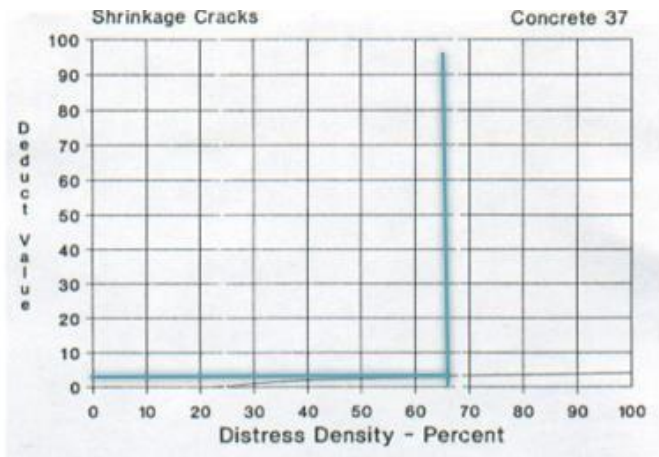
- Grietas de Retracción

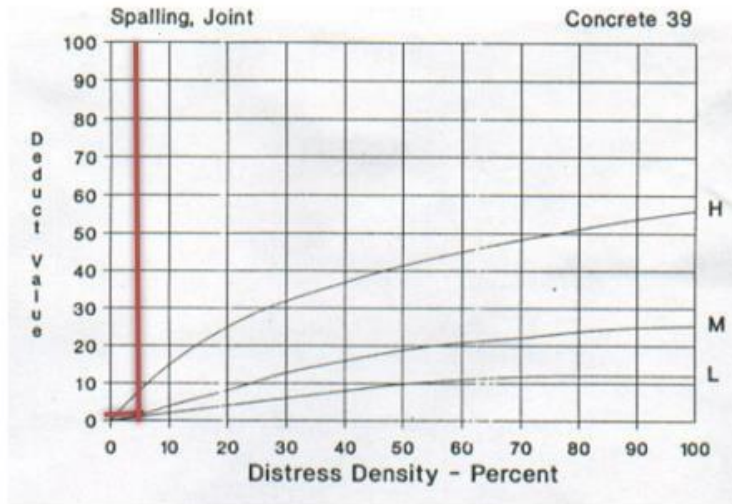
- Descascaramiento de Junta

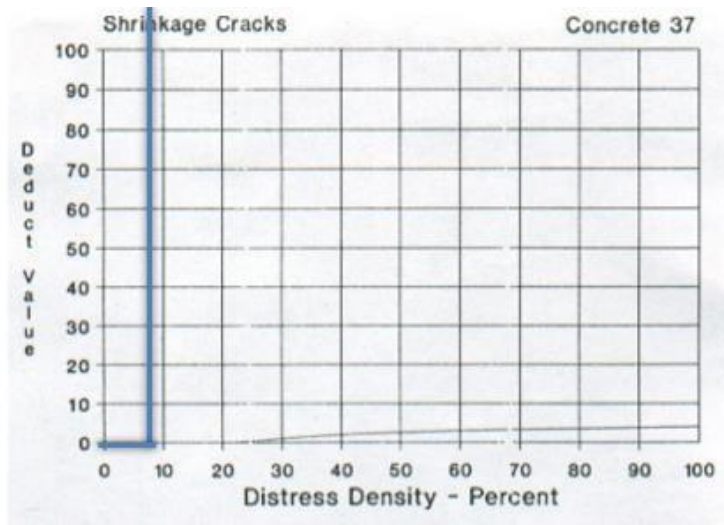
○ Grietas de Retracción

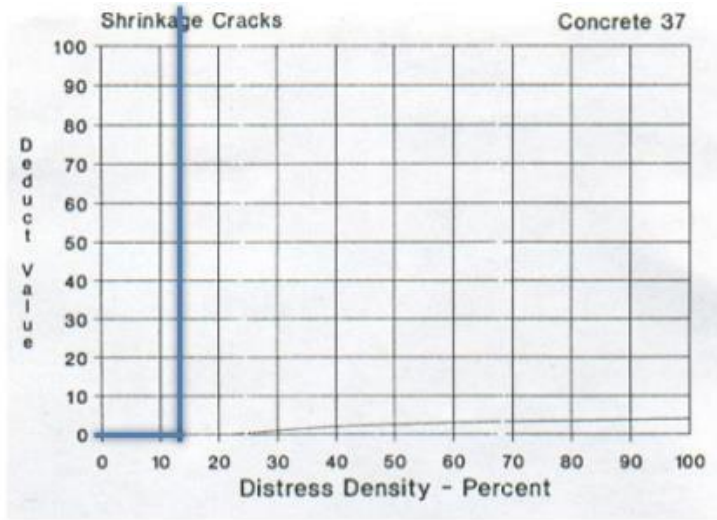
○ Grietas de Retracción

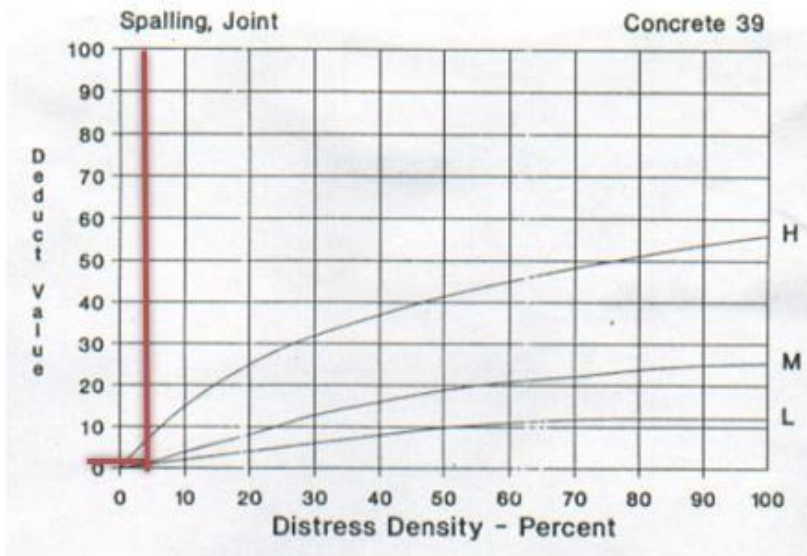
- Descascaramiento de Junta

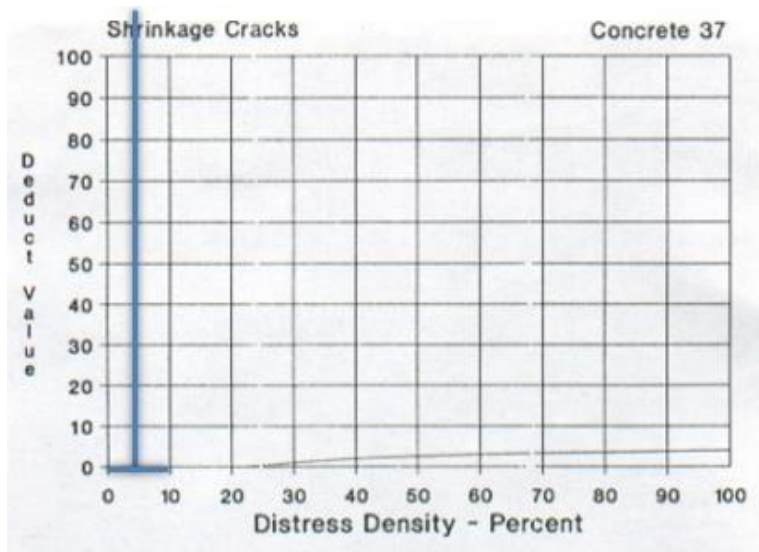
- Grietas de Retracción

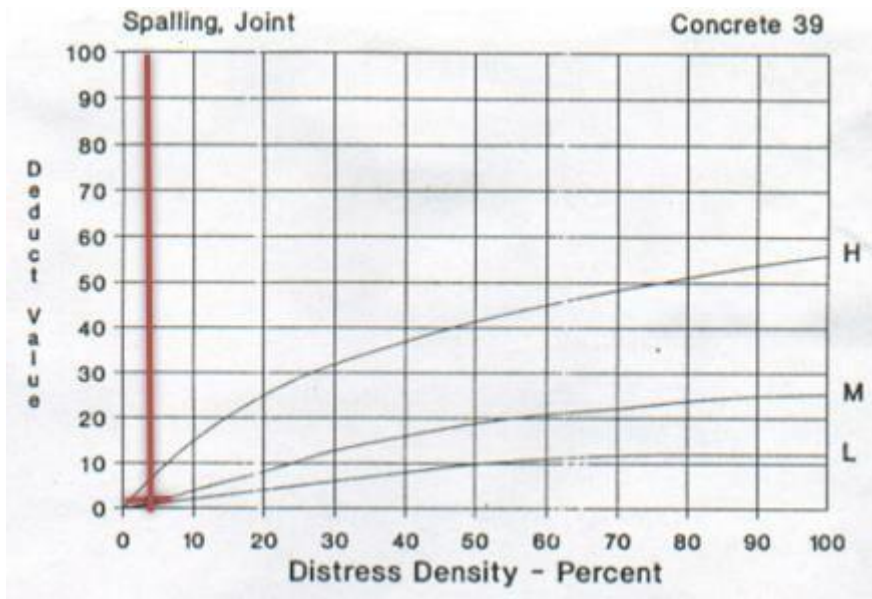
- Descascaramiento de Junta

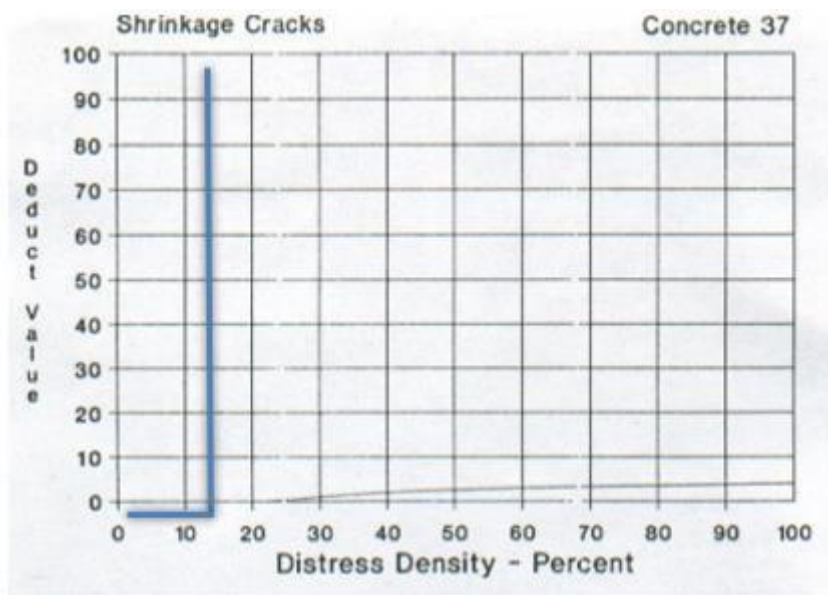
- Grietas de Retracción
