UNIVERSIDAD SAN PEDRO
FACULTAD DE INGENIERÍA
PROGRAMA DE ESTUDIOS DE INGENIERÍA CIVIL

**Propuesta de mejoramiento del pavimento flexible de la
Carretera Interoceánica, progresiva 00+00 km – 1+500 km
Nueva Florida, Independencia Huaraz 2023**

Tesis para obtener el título profesional de Ingeniero Civil

2024

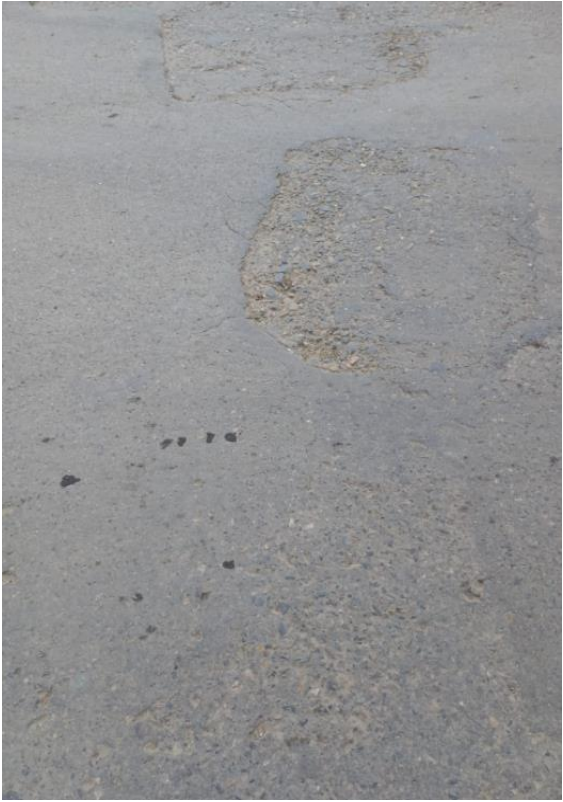
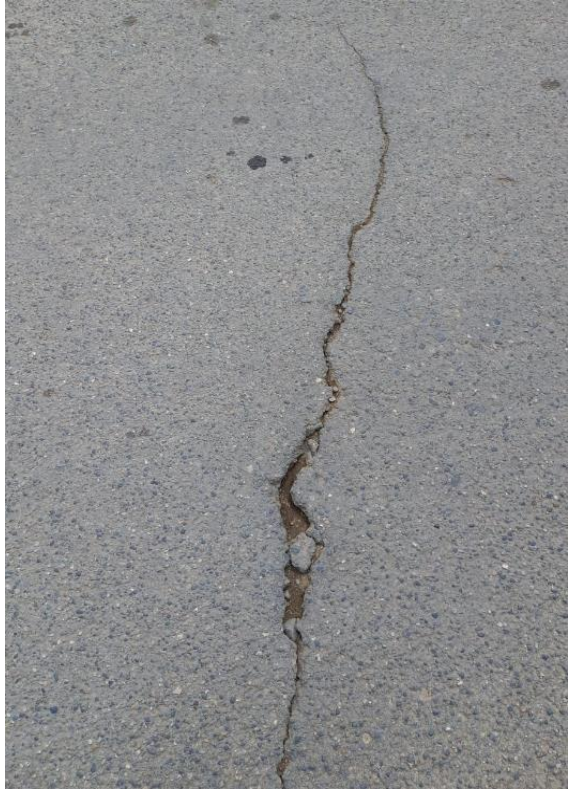
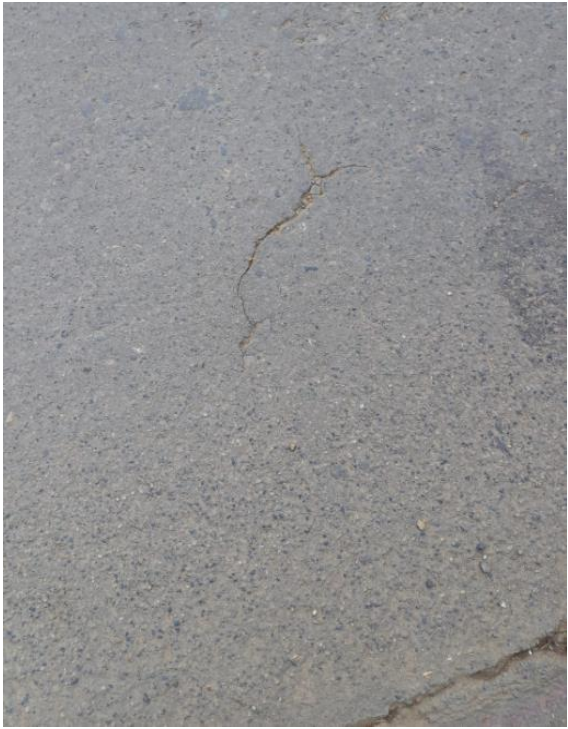
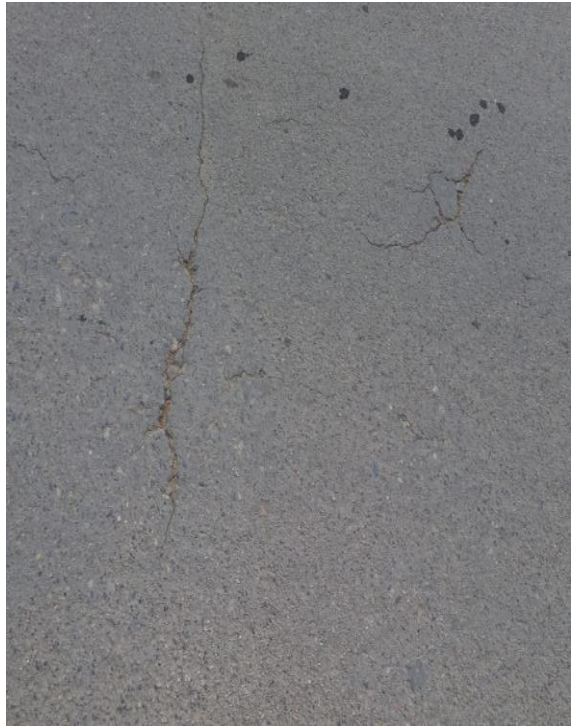
Patologías encontradas en la carretera interoceánica
