UNIVERSIDAD SAN PEDRO

**Evaluación del pavimento rígido utilizando la metodología PCI de la
av. los alisos entre las calles Jaime Bausate y 13 de mayo del Distrito
de los Olivos – Lima- 2020**

Tesis para optar el título profesional de Ingeniero Civil

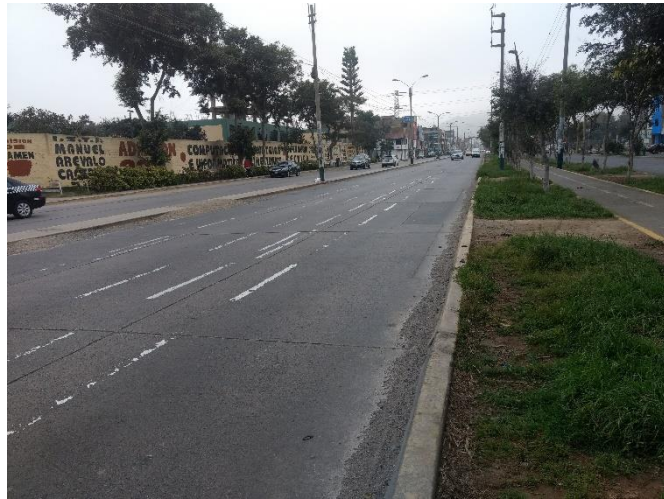
Figura 9. Identificación de daños encontrados.

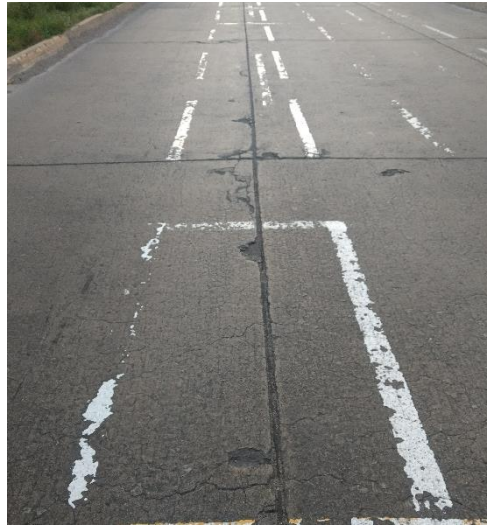
Figura 10. Grieta de esquina

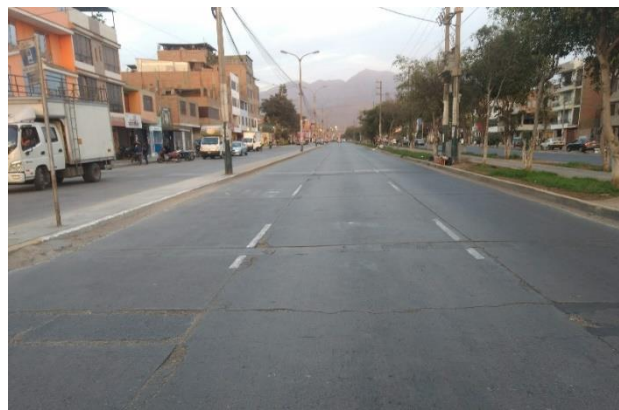
Figura 11. Losa dividida

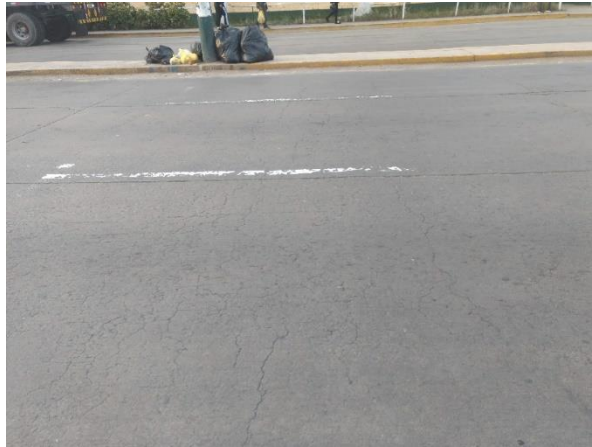
Figura 12. Grietas lineales

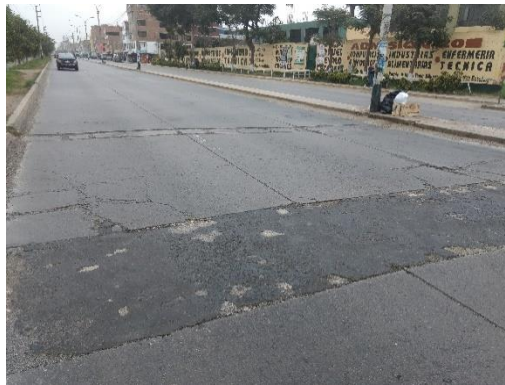
Figura 13. Parche grande (> 0.45m²)

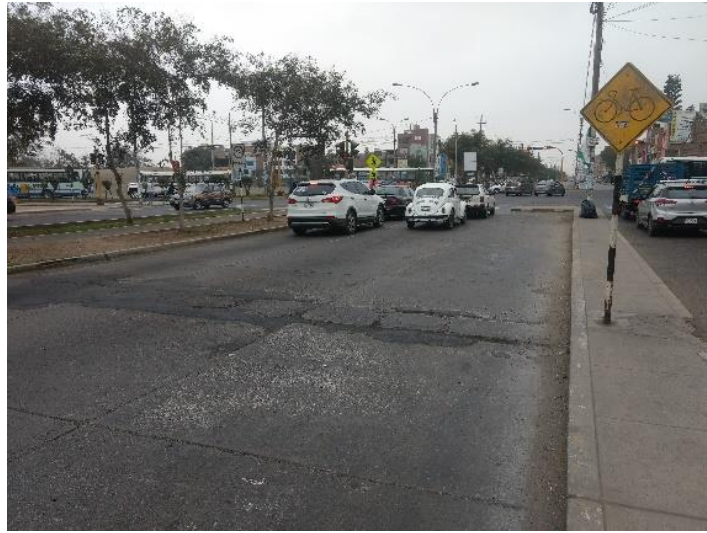
Figura 14. Parche pequeño ($< 0.45 \text{ m}^2$)

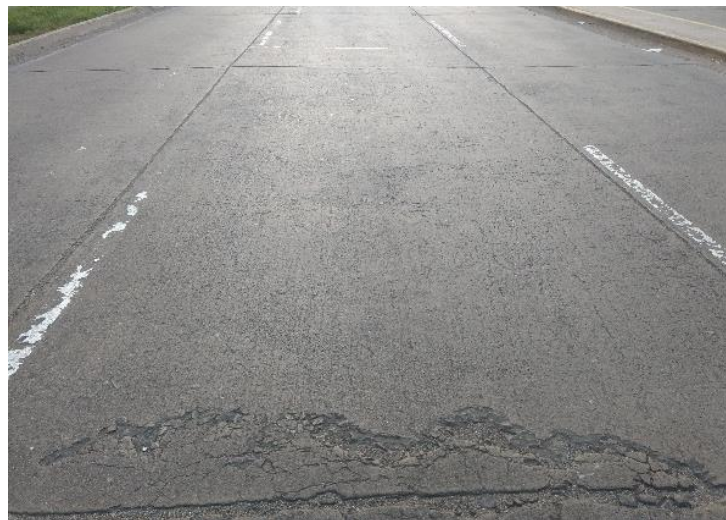
Figura 15. Desconchamiento / Mapa de grietas / craquelado

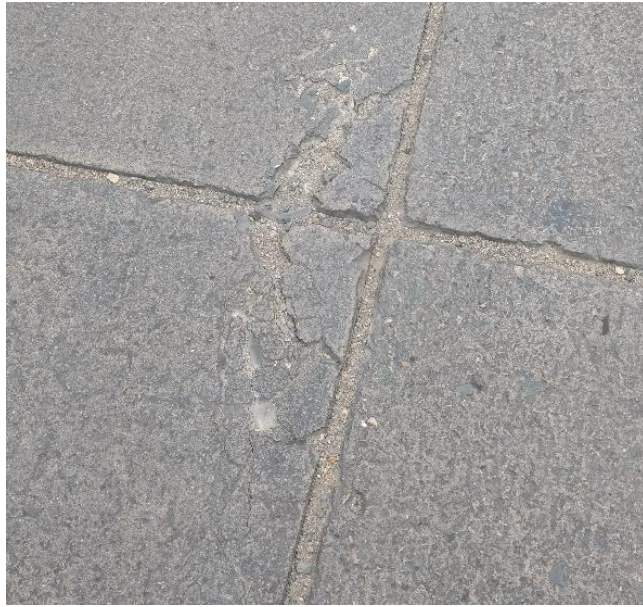
Figura 16. Descascamiento de Esquina

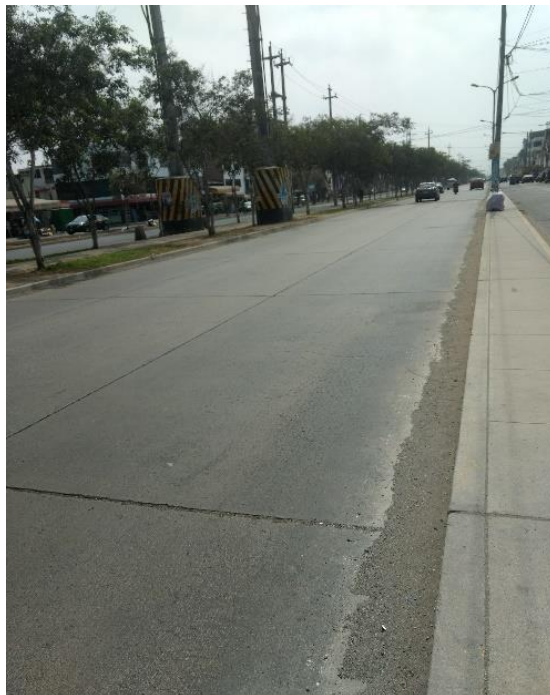
Figura 17. Sello de junta
