UNIVERSIDAD SAN PEDRO
FACULTAD DE INGENIERÍA
PROGRAMA DE ARQUITECTURA Y URBANISMO

**Implementación de techos verdes en el diseño
arquitectónico de albergue para mujeres maltratadas del
distrito Veintiséis de Octubre-Piura.**

Tesis para obtener el Título de Arquitecto.

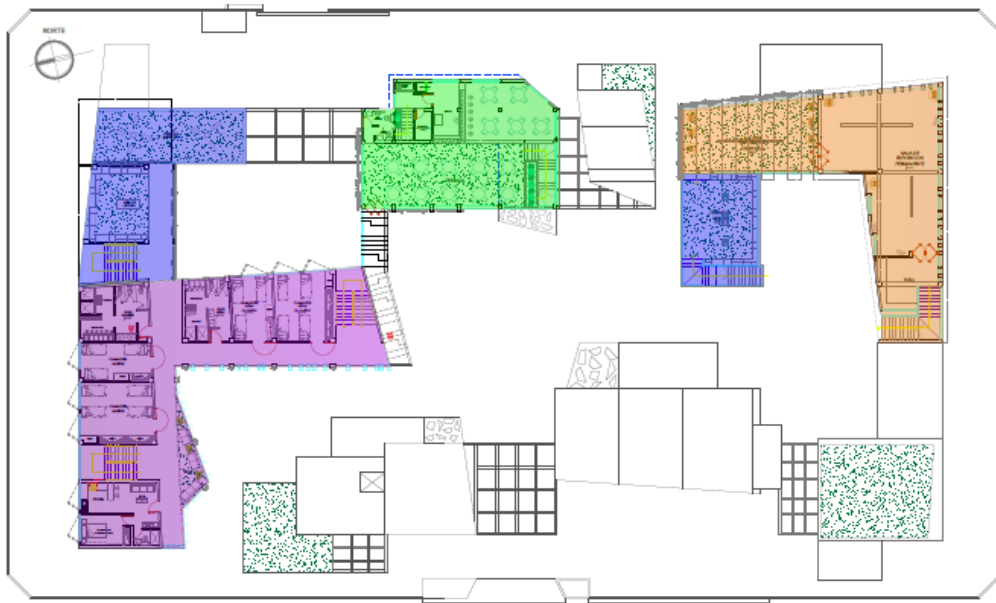
Figura 52: Plano de zonificación - Segundo piso

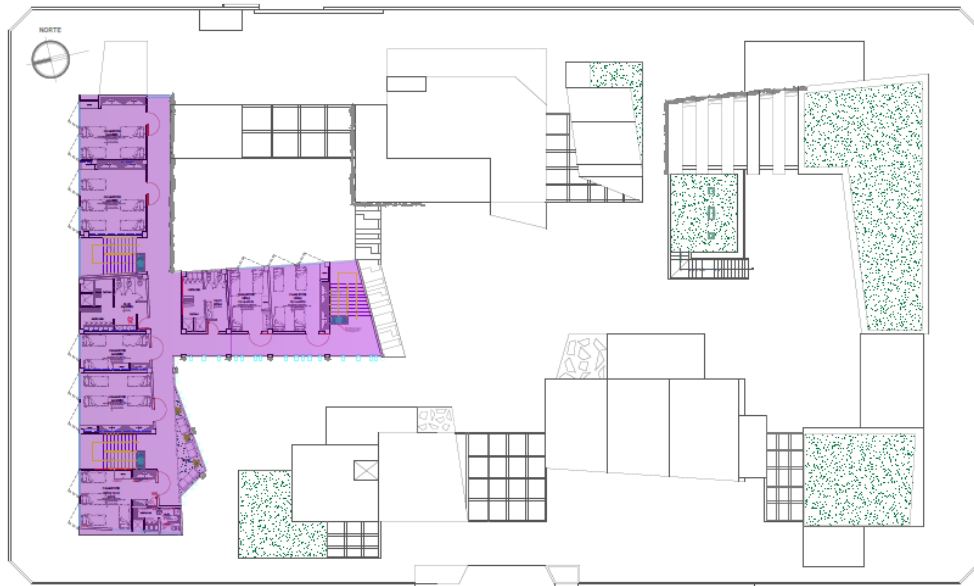
Figura 53: Plano de zonificación - Tercer nivel

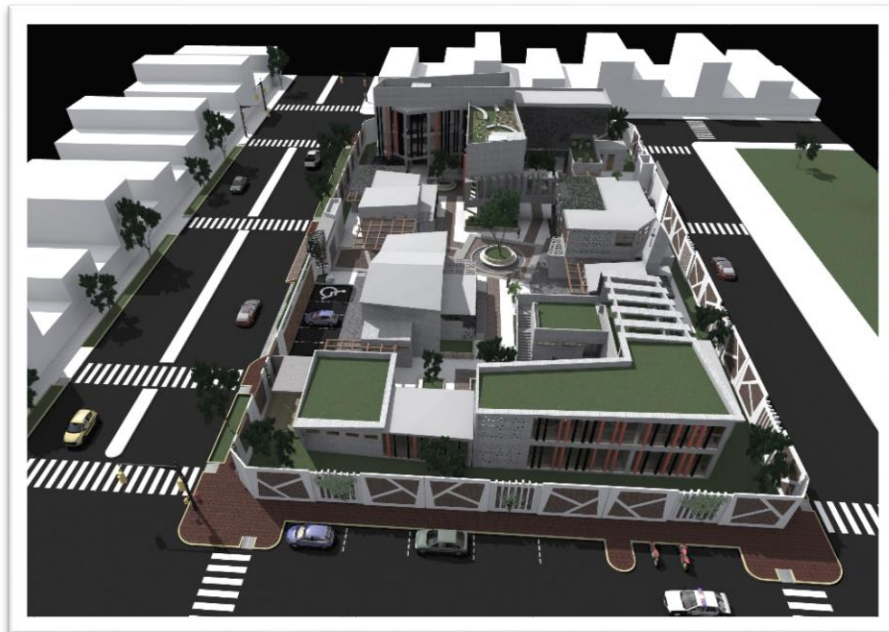
*Figura 57: Vista de los techos verdes (variable)
Fuente: Elaboración propia
Año: 2019*

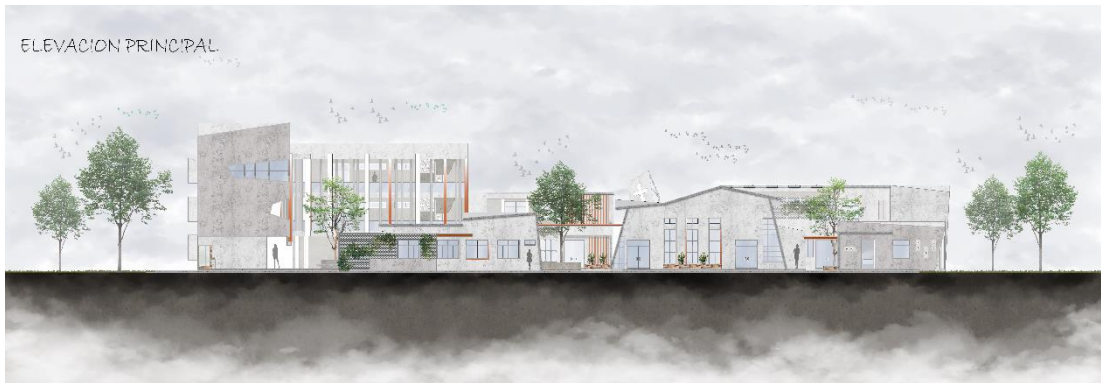
Figura 60: Elevación principal
Fuente: Elaboración propia
Año: 2019

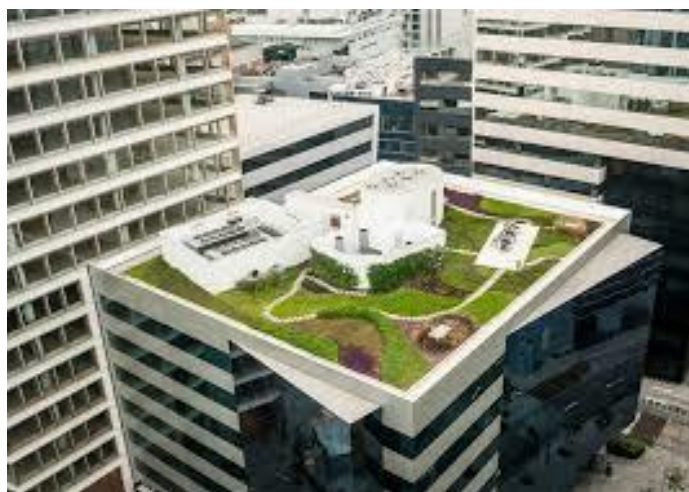
Vegetación: El tipo de vegetación utilizada en este techo verde considero especies autóctonas del lugar, las cuales ya están adaptadas al clima, se empleó el *Agrostis tenuis* conocida como *Agrostis*. También se utilizaron flores ornamentales como *Mesembryanthemum roseum* (rayito de sol) y hortensias azules.

Figura 104: Cubierta verde en Edificio real 6
