UNIVERSIDAD SAN PEDRO

“Propuesta de mejora para el control de desbordes e inundaciones en zonas aledañas a las lagunas de Villa María”

Tesis para optar el Título profesional de ingeniero civil

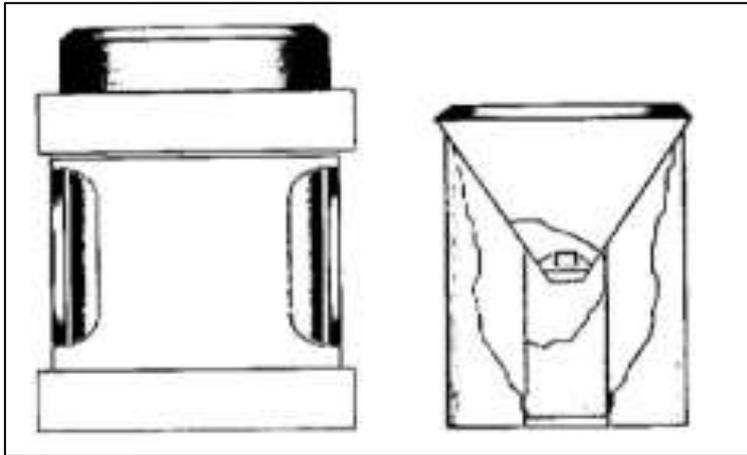
Es un recipiente cilíndrico, su diámetro es de 20 cm y 60 cm de alto, la tapa tiene forma de embudo, el cual transporta a una probeta de sección 10 veces menor que la tapa. El pluviómetro estándar del U.S. National Weather Service tiene un colector con un diámetro de 20 cm (8in). Su característica más importante es que la boca del pluviómetro se encuentra a 1.50 m del suelo, estabilizado por un soporte lateral a un poste cuyo extremo superior está cortado en bisel y que es sencillamente desmontable del soporte para hacer la lectura de la medición.

Figura 1. Pluviómetro

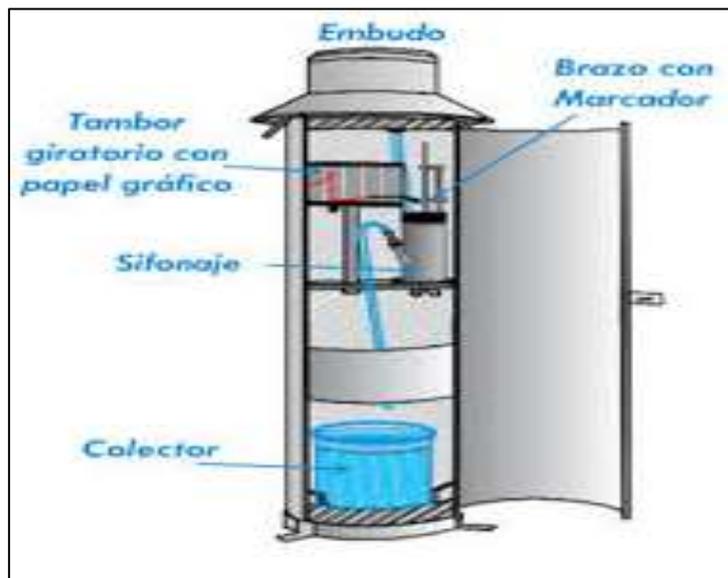
Es un instrumento que registra la precipitación en función del tiempo y puede determinar la intensidad de la precipitación, que es un dato importante para el diseño de estructuras hidráulicas. Los pluviómetros más comunes son de forma cilíndrica y el embudo receptor está conectado al sistema de flotador, lo que provoca el movimiento de las manos sobre el papel cuadrículado adjunto al sistema de medición. (Villón, 2002).

Figura 2: Pluviógrafo

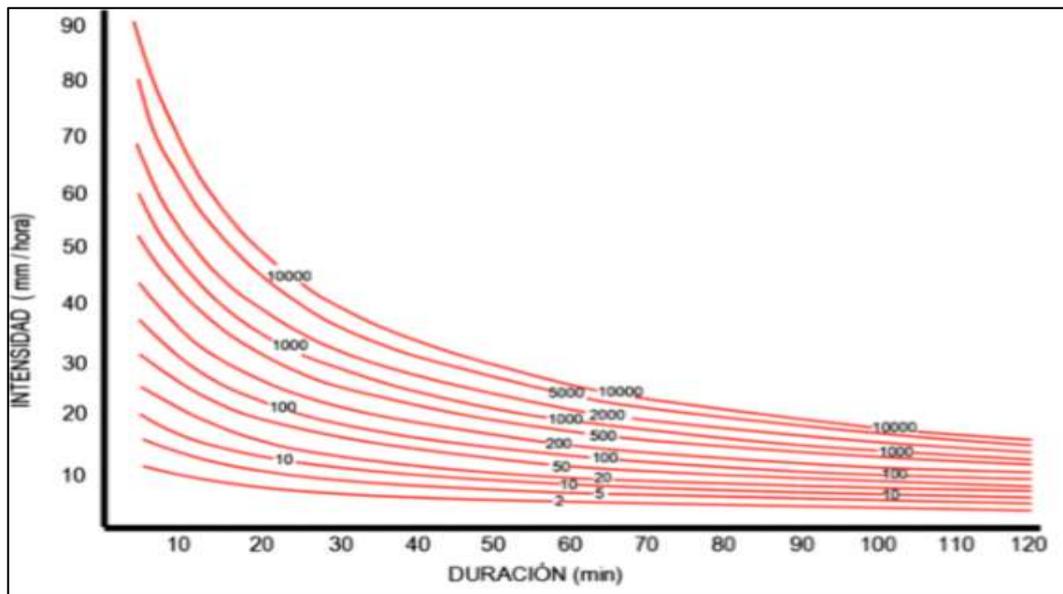
Según (Yañez, 2014), Una forma de resumir y caracterizar la lluvia es a través de las relaciones entre sus propiedades, especialmente entre duración, intensidad y frecuencia. Estas relaciones también ayudan en el diseño hidráulico del drenaje urbano. Estas relaciones muestran variación en la intensidad de la precipitación durante diferentes períodos con respecto a diferentes probabilidades de ocurrencia y, en función de la precipitación, ayudan en la estimación indirecta de la escorrentía de pequeñas cuencas, casi impermeables. Estas curvas (Figura 3) Suelen estar en forma exponencial y, a la misma frecuencia, la magnitud disminuye a medida que aumenta la duración de la precipitación.

Figura 3: Curvas IDF

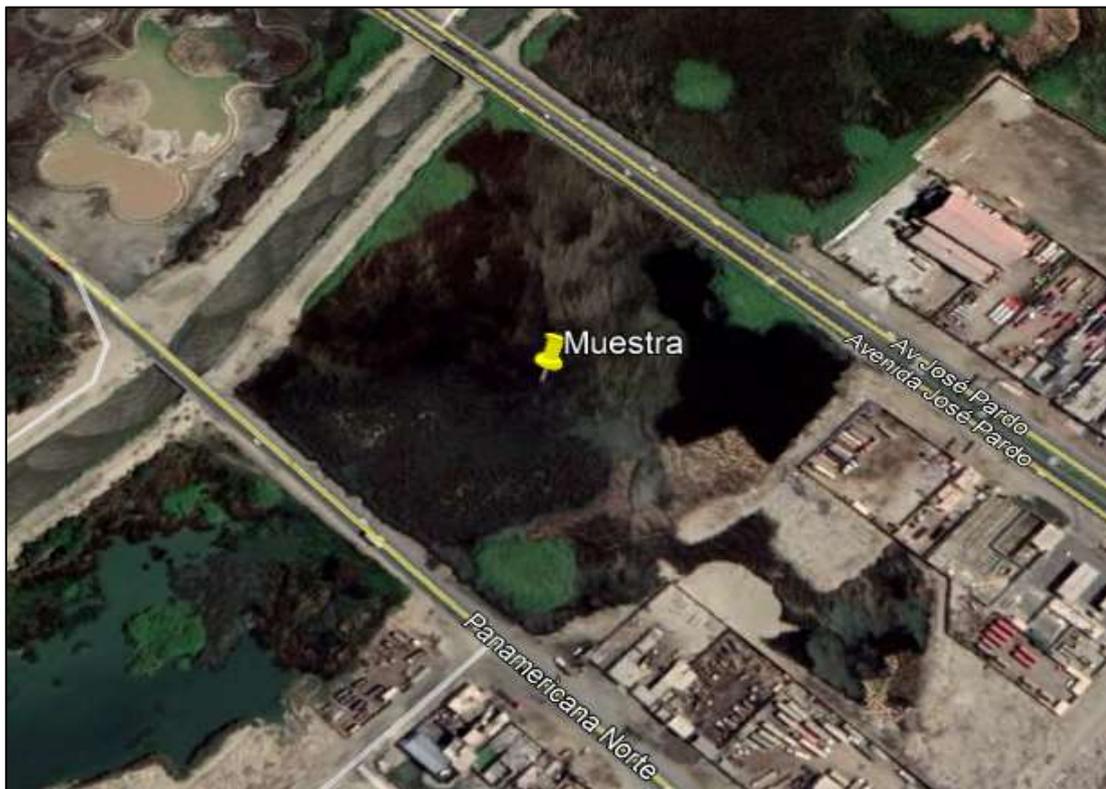
Se utilizó como muestra una parte de las lagunas de Villa María, se tomó el área situada entre: Av. José Pardo, Auxiliar de la Panamericana Norte, El rio Lacramarca. La urb. Zona Recreacional.

Figura 4: Zona de Muestra

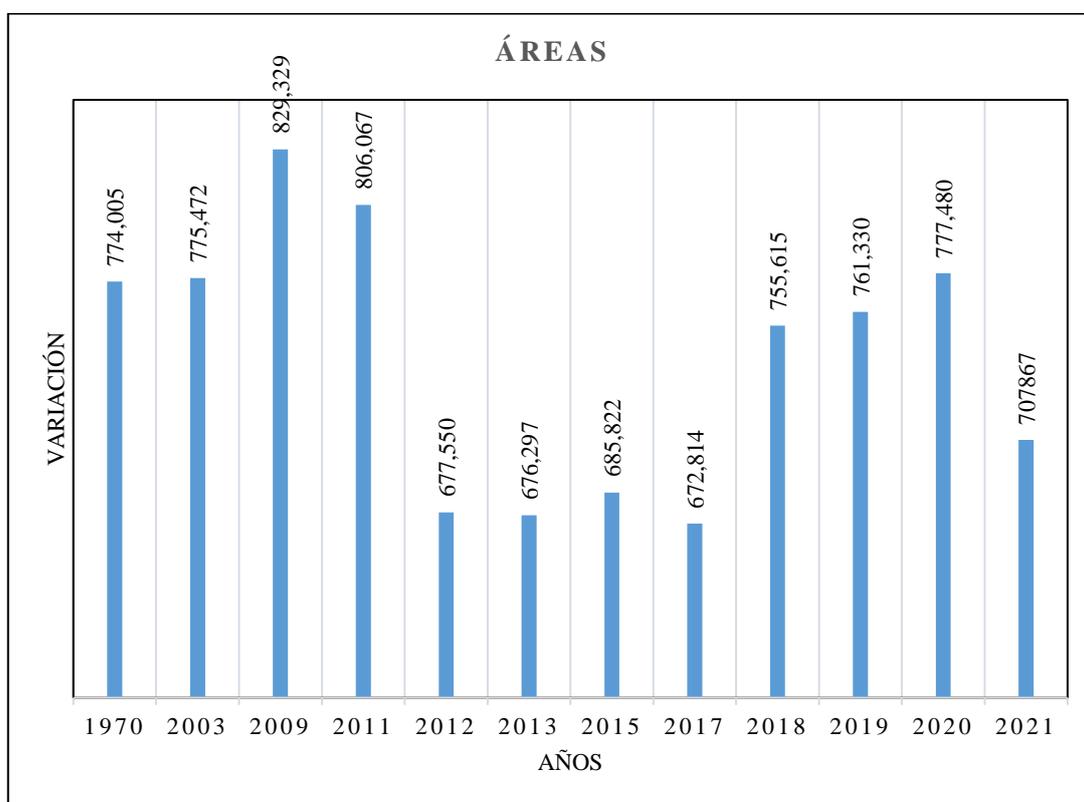
Figura 8. Áreas de la laguna (m2)

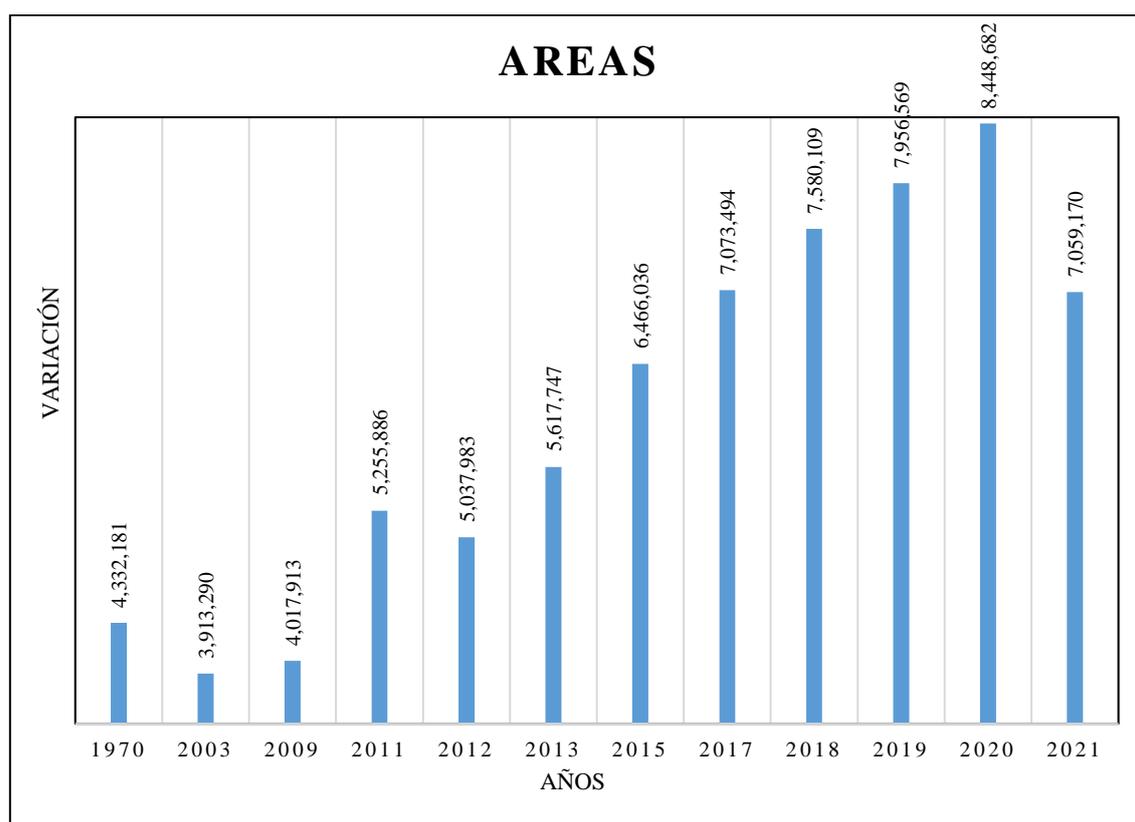
Gráfico 10. Áreas de la laguna (m²)

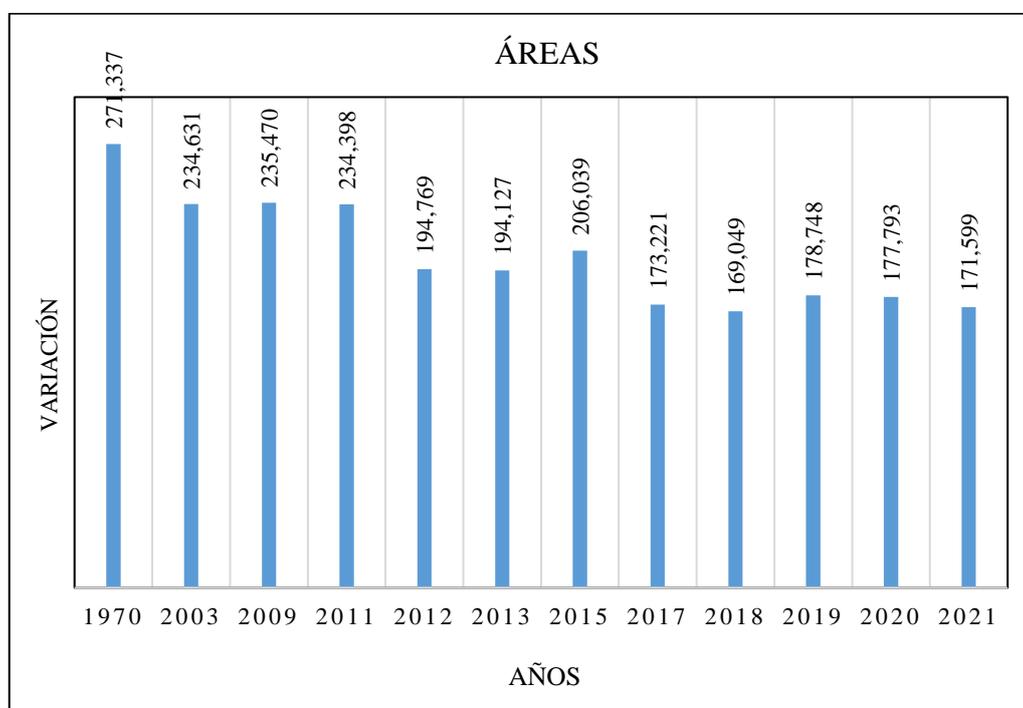
Figura 12. Áreas de la laguna (m2)

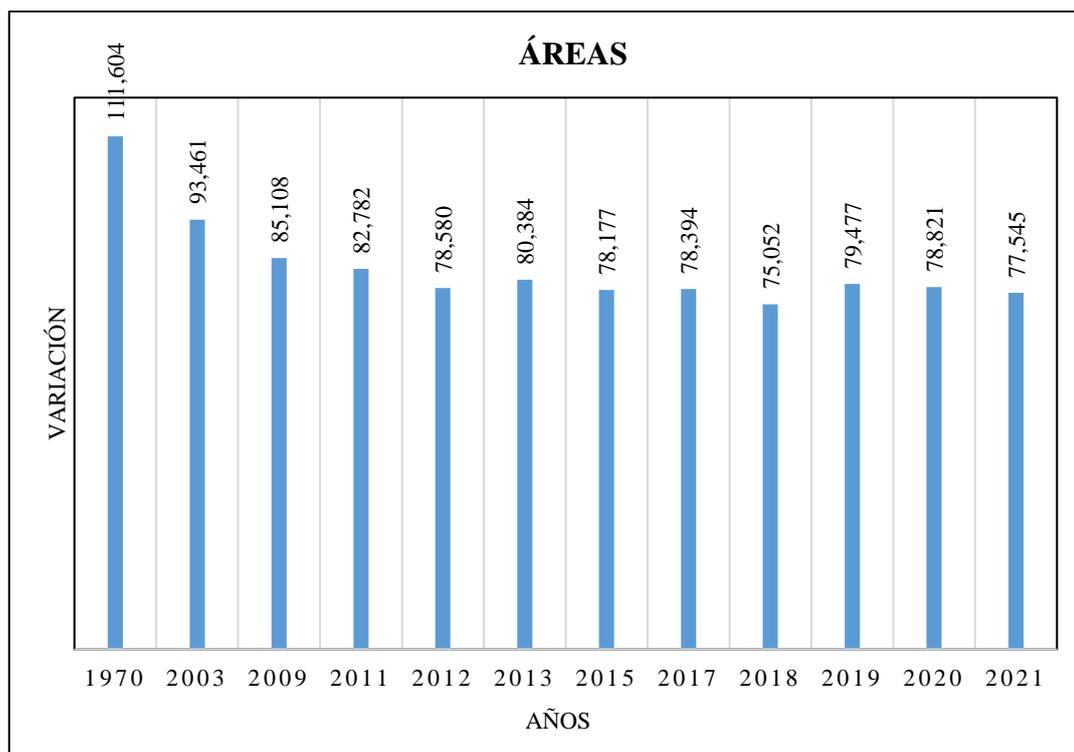
Figura 14. Áreas de la laguna (m2)

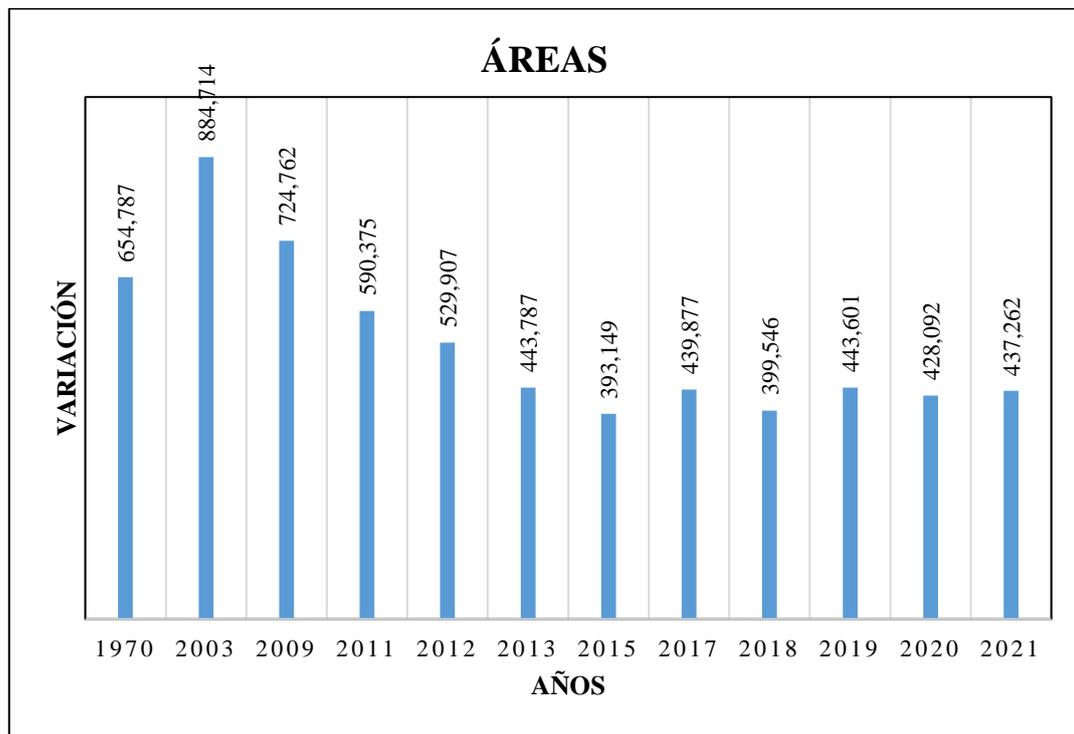
Figura 16. Áreas de la laguna (m²)

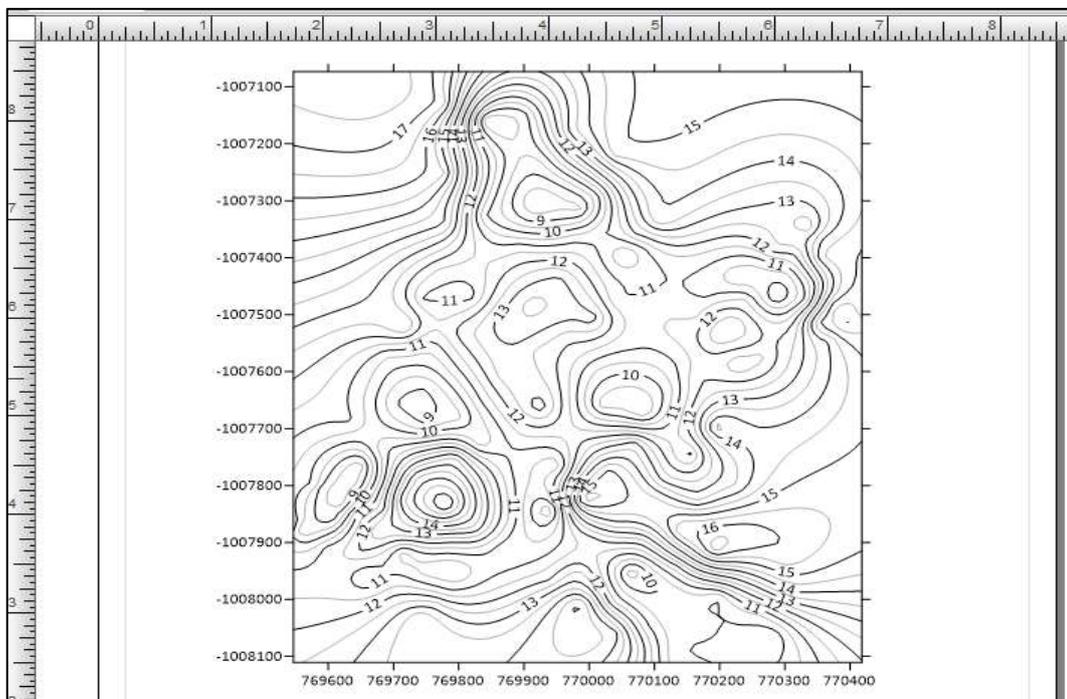
➤ Se ingreso las coordenadas en el programa Surfer.

Figura 19. Curvas de nivel.

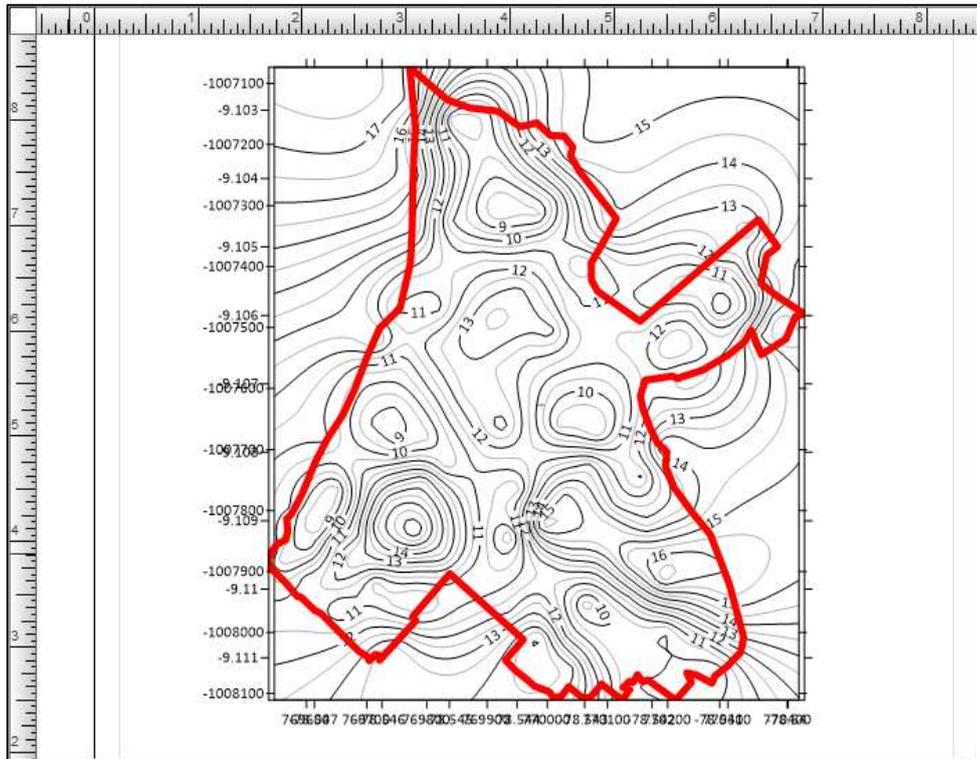
Figura 20. Curvas de nivel y perímetro de la laguna.

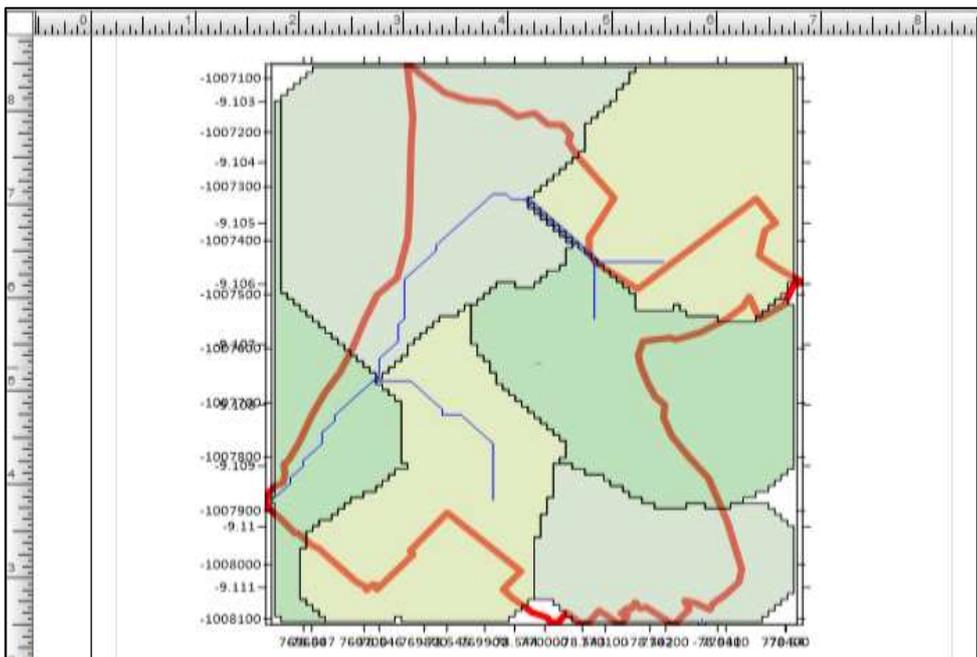
Figura 21. Cuencas formadas en la laguna.

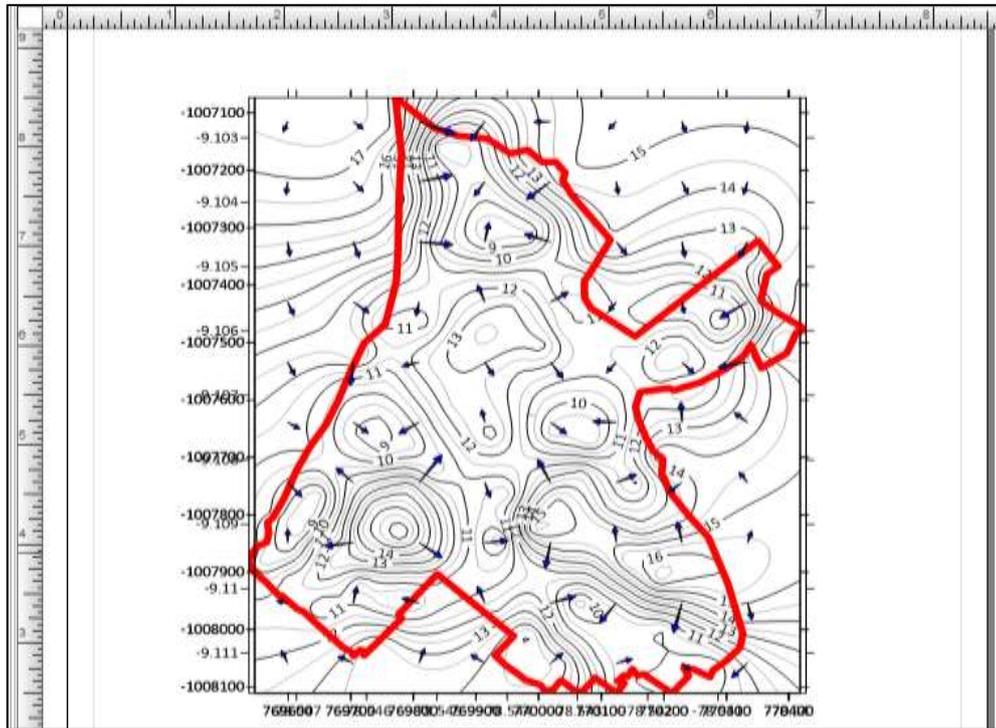
Figura 22. Direcciones del flujo de agua en el área de la laguna.

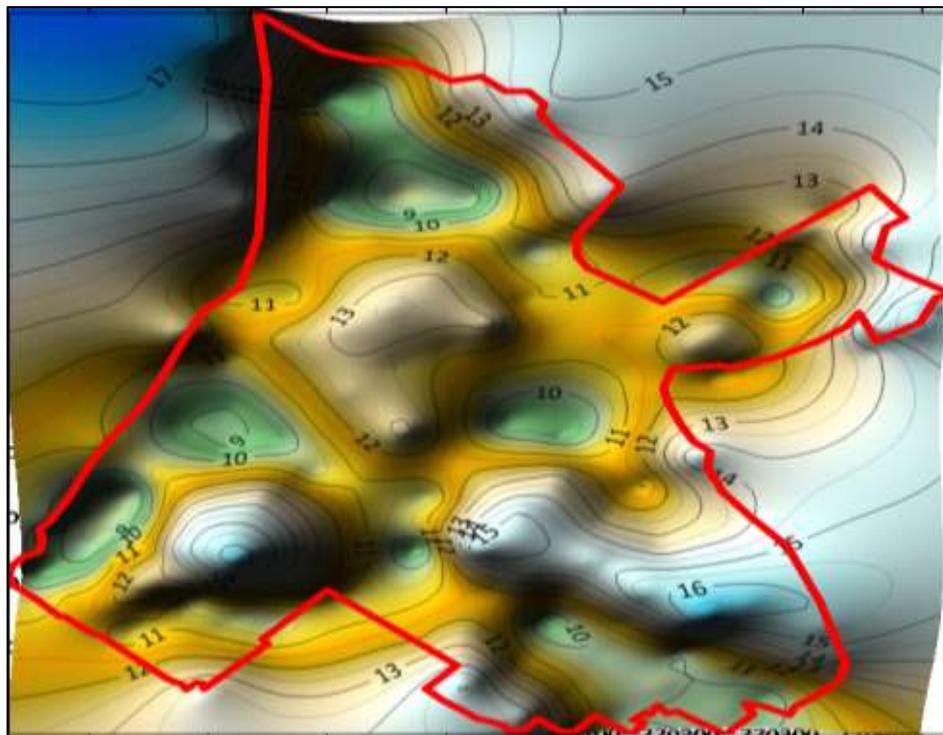
Figura 23. Puntos de empozamiento en la laguna.

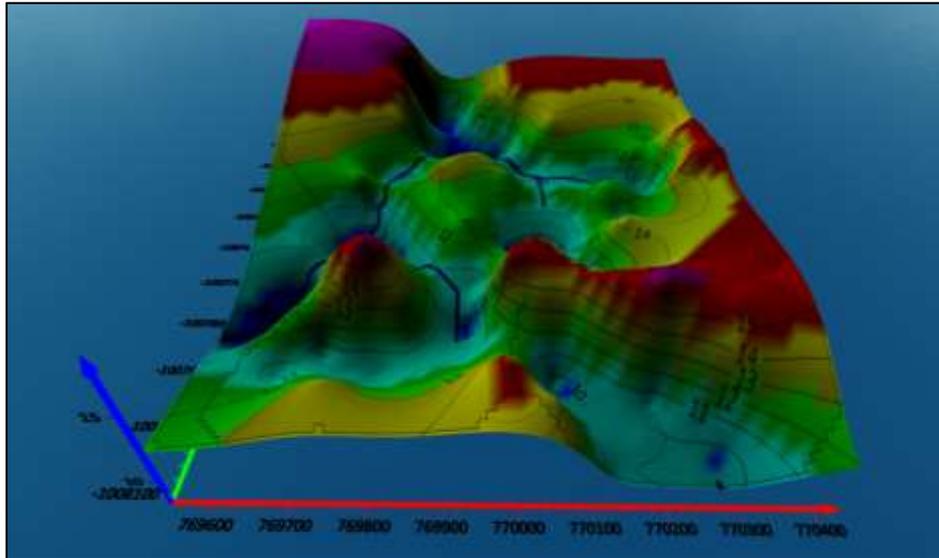
Figura 24. Elevación 3D del área de la laguna

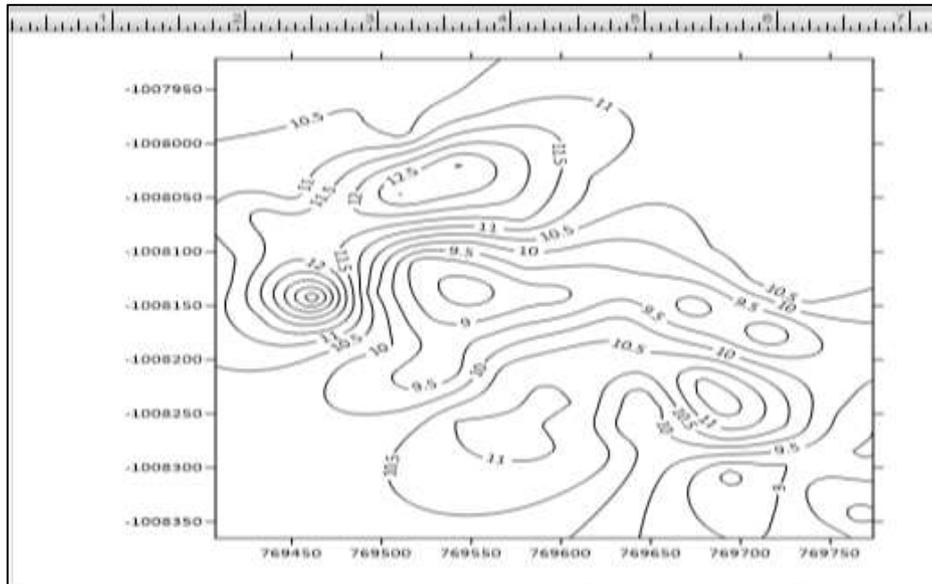
➤ Se ingreso las coordenadas en el programa Surfer.

Figura 26. Curvas de nivel.

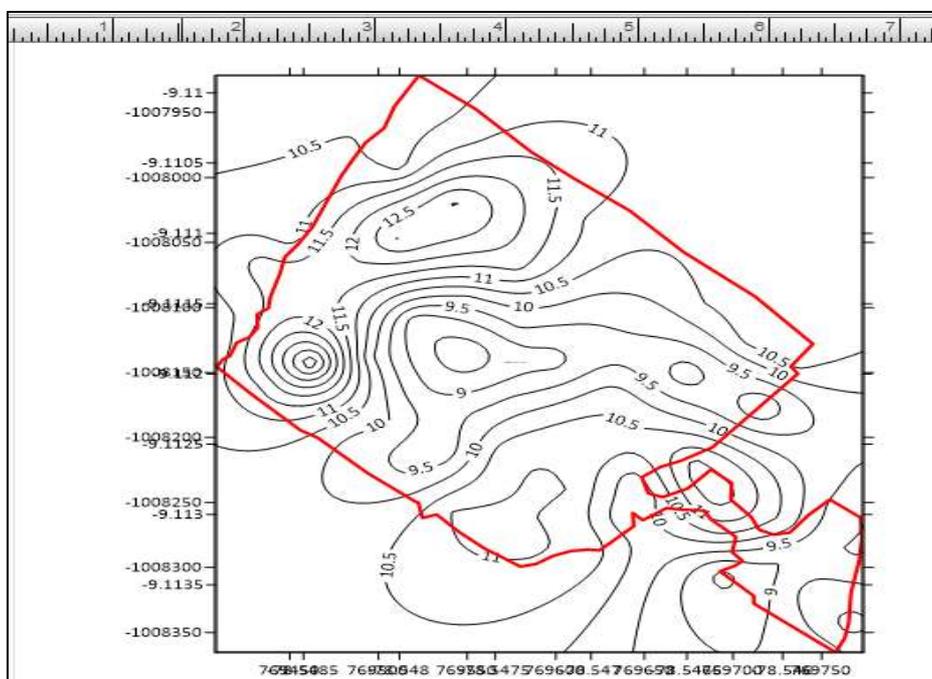
Figura 27. Curvas de nivel y perímetro de la laguna.

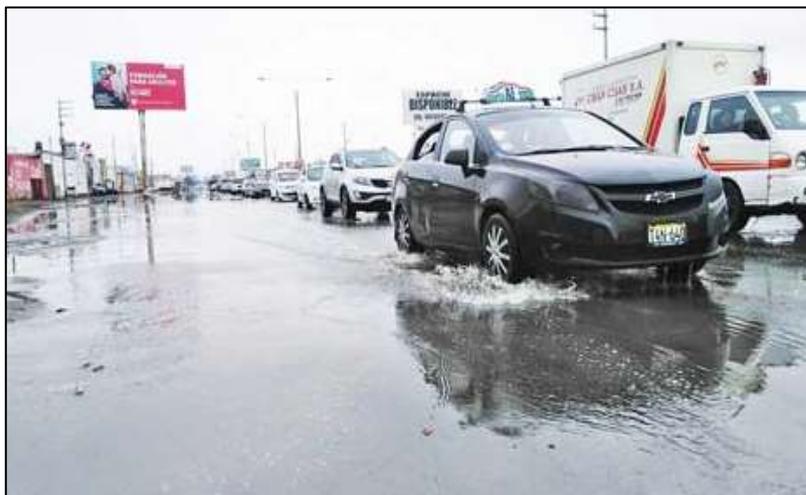
Según reporte del “Diario de Chimbote” informo que cuatro cuadras de la recién construida avenida José Pardo en el pueblo joven de “Tres de Octubre”, se vieron afectados por el desborde del dren que colinda a los pantanos de Villa María en Nuevo Chimbote.

Figura 32: Aniego en la Av. Pardo.

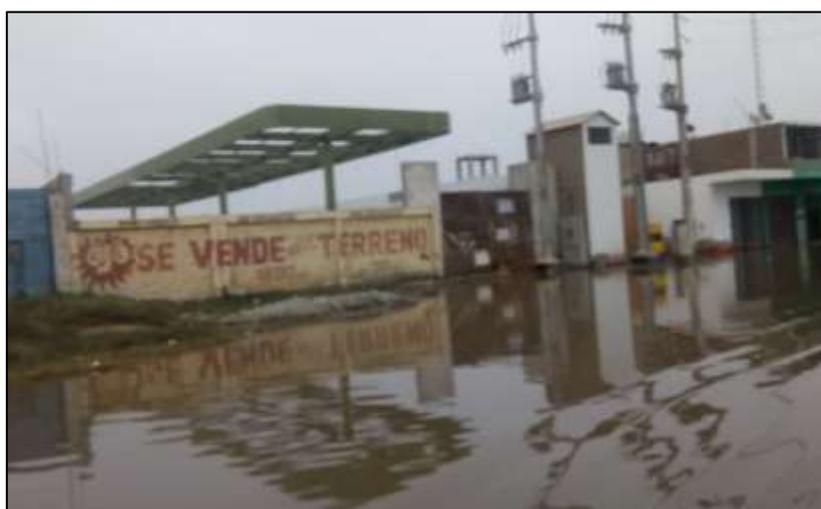
Desborde debido al colapso del dren que cruza los pueblos 3 de octubre, Villa María y 1 de mayo, en Nuevo Chimbote. Las aguas que discurren por allí pertenecen a los riegos que hacen los agricultores de Tangay, zona rural del distrito.

Figura 33: Aniego en la zona 1 de mayo.

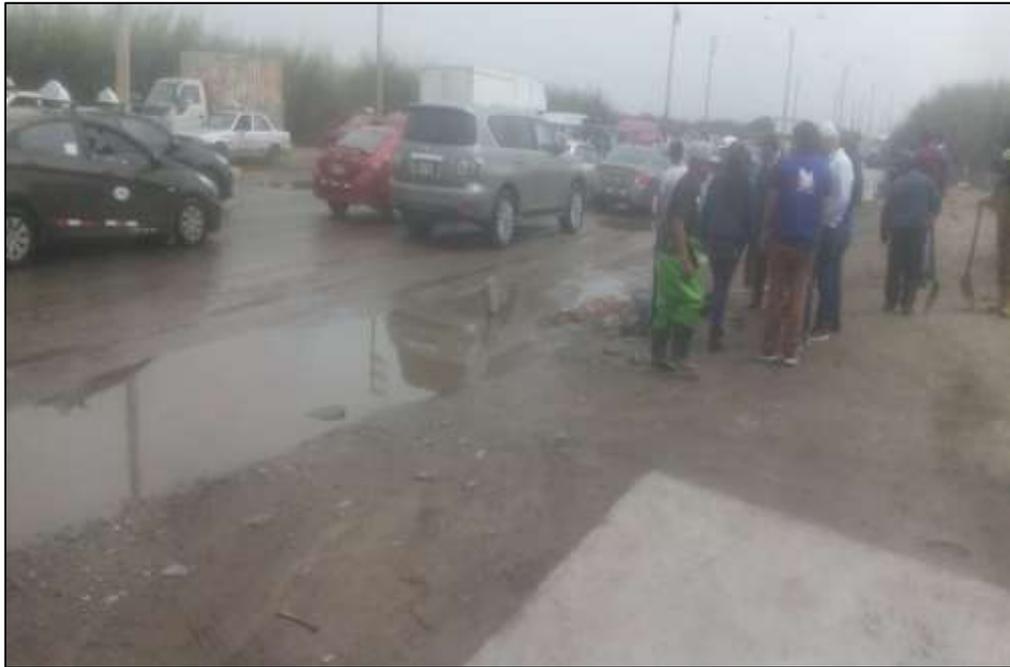
Figura 34: Av. Pardo inundada originada por desbordes de agua.

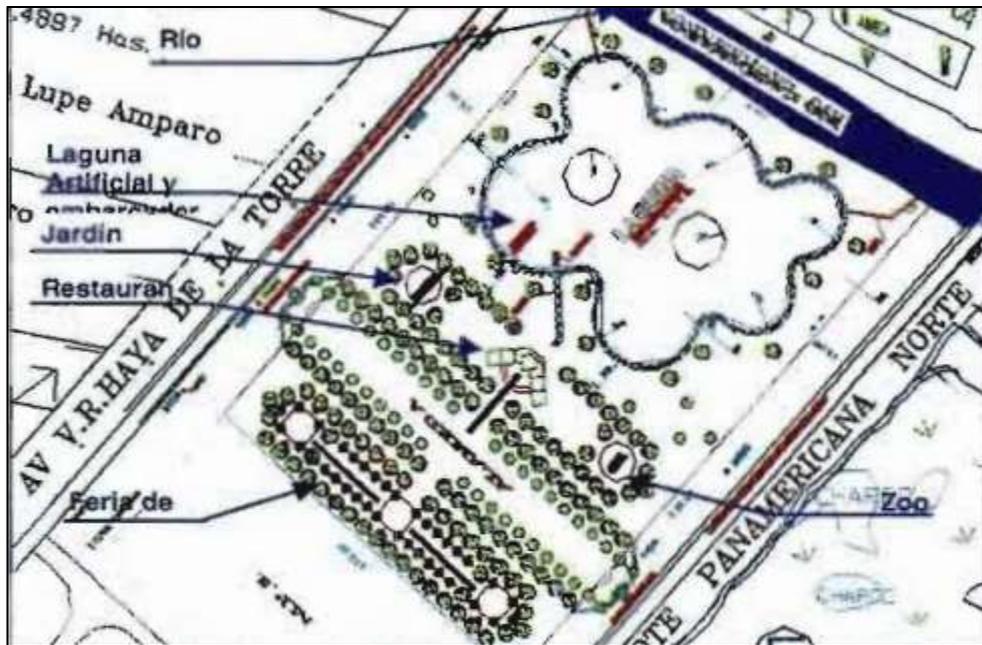
Figura 41: Plano del proyecto Complejo Recreativo y Laguna Artificial.
Fuente: PROPAR, 2005.
