UNIVERSIDAD SAN PEDRO
FACULTAD DE INGENIERÍA
PROGRAMA DE ESTUDIOS DE INGENIERÍA CIVIL

**Defectos en la construcción de viviendas de albañilería
confinada de la urbanización El Trapecio 1era etapa –
Manzana X – Chimbote – Santa – Ancash.**

Tesis para optar el título profesional de Ingeniero Civil

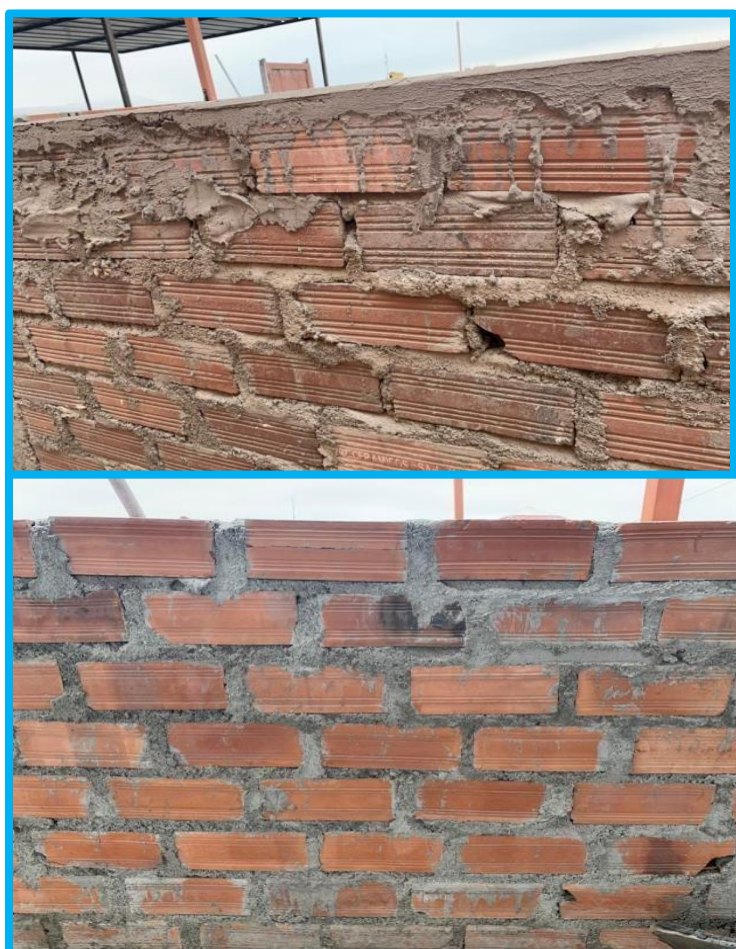
Figura N° 01: Se muestran imágenes de la vivienda X-2

Vivienda informal: En las viviendas informales se muestra que carecen de vigas.

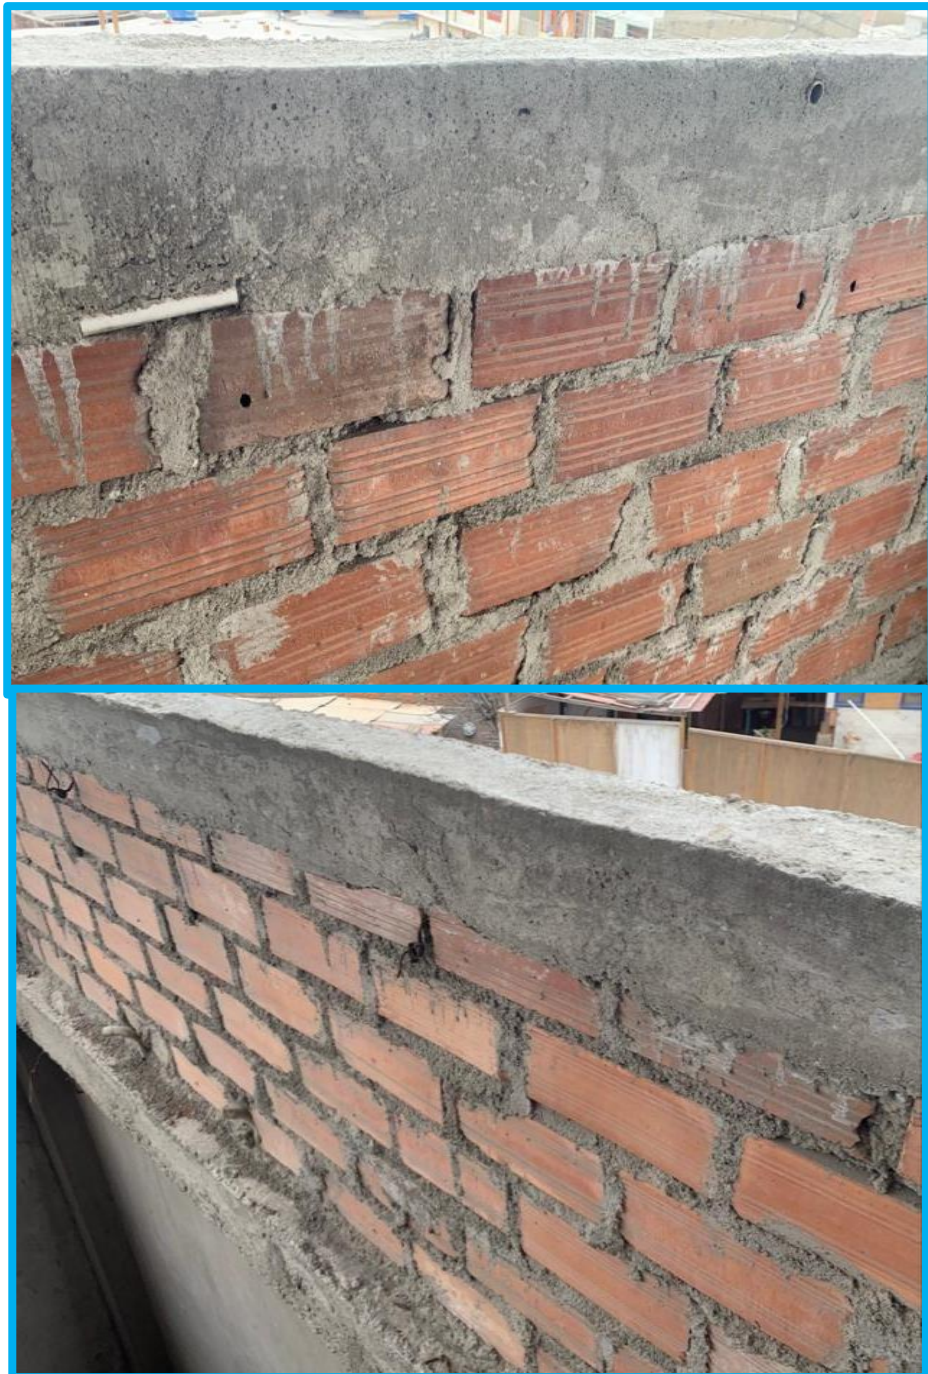
Figura N° 03: En la vivienda X-7

Tienen una función estructural de gran apoyo para la edificación, ya que no solo apoyan al confinamiento de los muros, sino que brindan una correcta transmisión de las cargas la cual va desde la misma losa del techo hacia el muro.

Su instalación se encuentra ubicada en la parte superior del muro y entre las columnas, dando aislamiento a los muros.

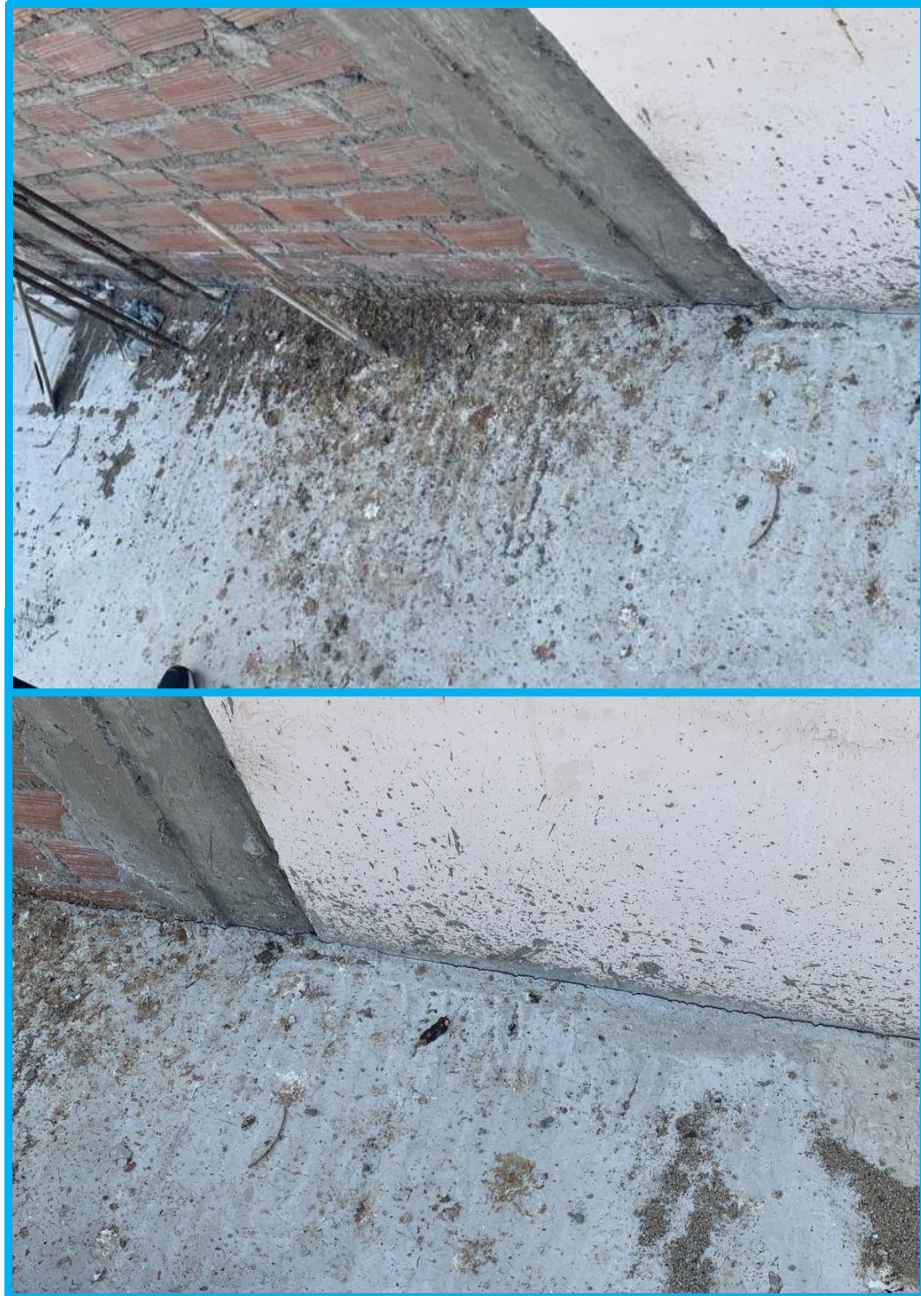
Figura N° 04: En la vivienda de construcción informal, X-7

La junta sísmica, son los espaciamientos entre las edificaciones, y que atenúan los efectos propios de toda edificación como la contracción o expansión además de la vibración, impidiendo así, que se presenten agrietas o fisuras en la estructura. Las siguientes edificaciones vecinas se ha podido apreciar que no cuenta con dichas juntas.

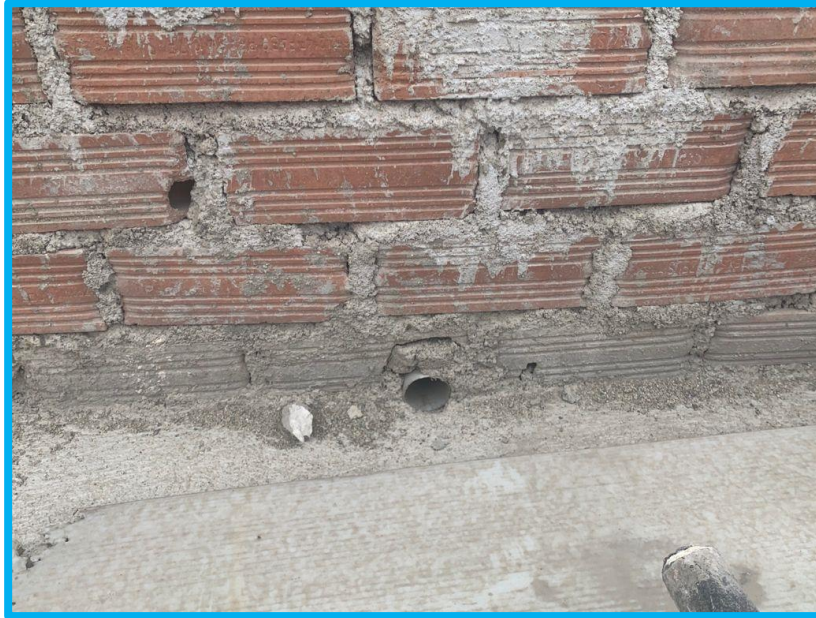
Figura N° 06: En la vivienda de construcción informal X-2

Se encontró que la losa no cuenta con un nivel adecuado. Las losas deben tener un sistema de evacuación del agua que va del suelo hasta el alcantarillado. Corresponderá de esta forma evitarse en lo más posible el agua quede empozada.

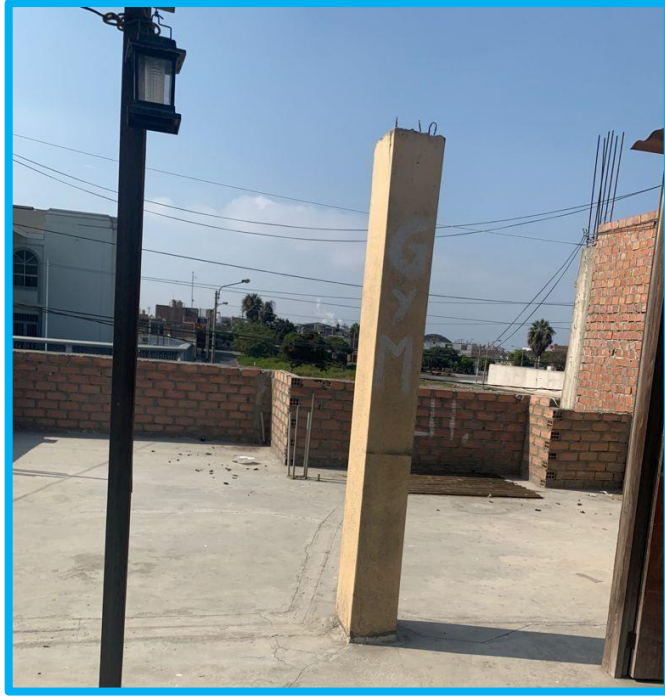
Figura N° 08: En la vivienda de construcción informal X-7

Se observa en la vivienda informal que el encofrado en la columna no fue el adecuado, ya que esta se encuentra desnivelada y no alineada a las demás.

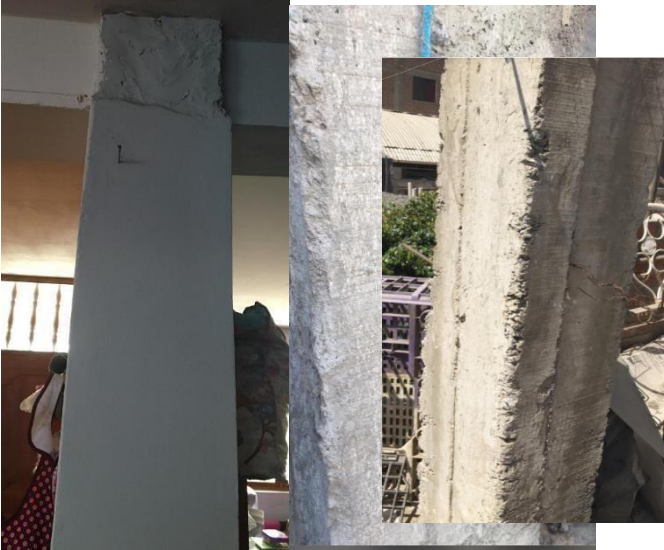
HOJA DE CAMPO Nº 04			
DEFECTO:	COLUMN A	VIVIENDA:	INFORMAL
TESIS:	“DEFECTOS EN LA CONSTRUCCION DE VIVIENDAS DE ALBAÑILERÍA DE LAURBANIZACIÓN EL TRAPECIO-CHIMBOTE-SANTA- ANCASH 2020“		
TESISTA:	JOSE RENATO RAMON LEYTON

IDENTIFICACION DEL DEFECTO:	Malos encofrados		
DESCRIPCION:	CAUSAS PARA LA FORMACION DE DEFECTO		
El encofrado es el sistema de moldes que se confeccionan con tableros de madera, para que soporten el vaciado del concreto con el fin de amoldarlo a la forma y acabado final previstos, en este caso no hubo un control de calidad durante su proceso de ejecución.	Las fallas de los encofrados se producen, usualmente, por un mal arriostamiento (amarre).		
CONSIDERACIONES PARA QUE NO OCURRA			
Tomar en cuenta que el peso del concreto es mucho mayor que el del encofrado y al estar ubicado encima del mismo, crea esfuerzo hacia los lados más fuertes, debido al movimiento de equipos y personas.
