UNIVERSIDAD SAN PEDRO

**Evaluación del riesgo por inundación en la quebrada río
Seco, de la ciudad de Huaraz, periodo 2015 - 2020**

Tesis para obtener el título profesional de Ingeniero Civil

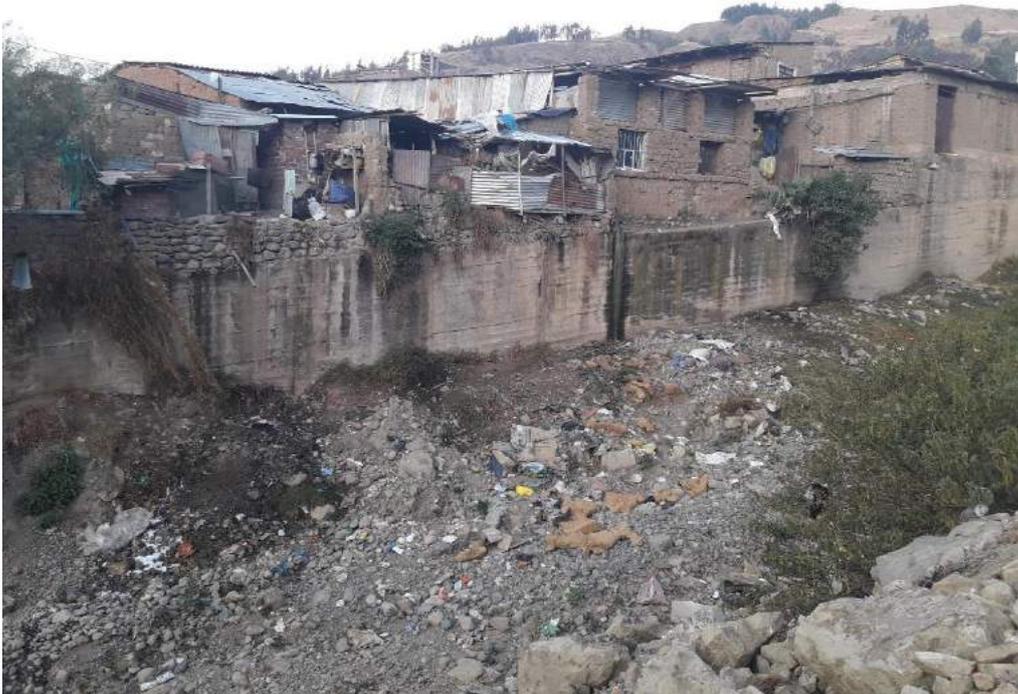
Figura 4. Desperdicios arrojados por pobladores a la quebrada río Seco y las viviendas construidas sin respetar la faja marginal.

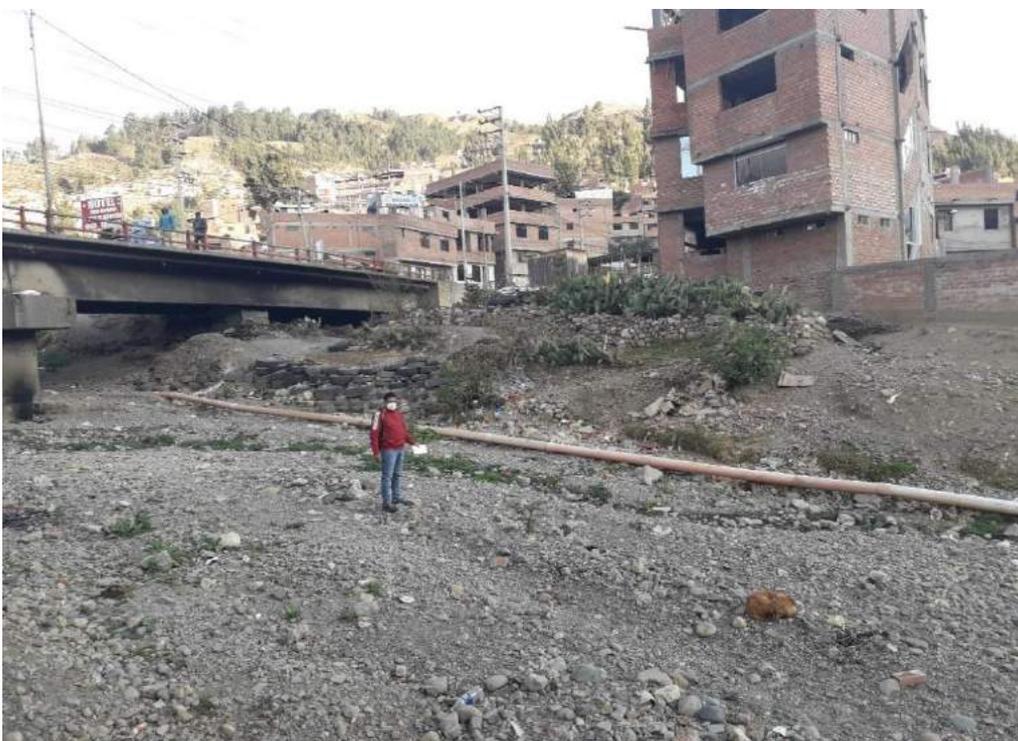
Figura 5. Estado de la quebrada río seco, altura del Puente Tacllan, se observa la exposición de tuberías de alcantarillado.

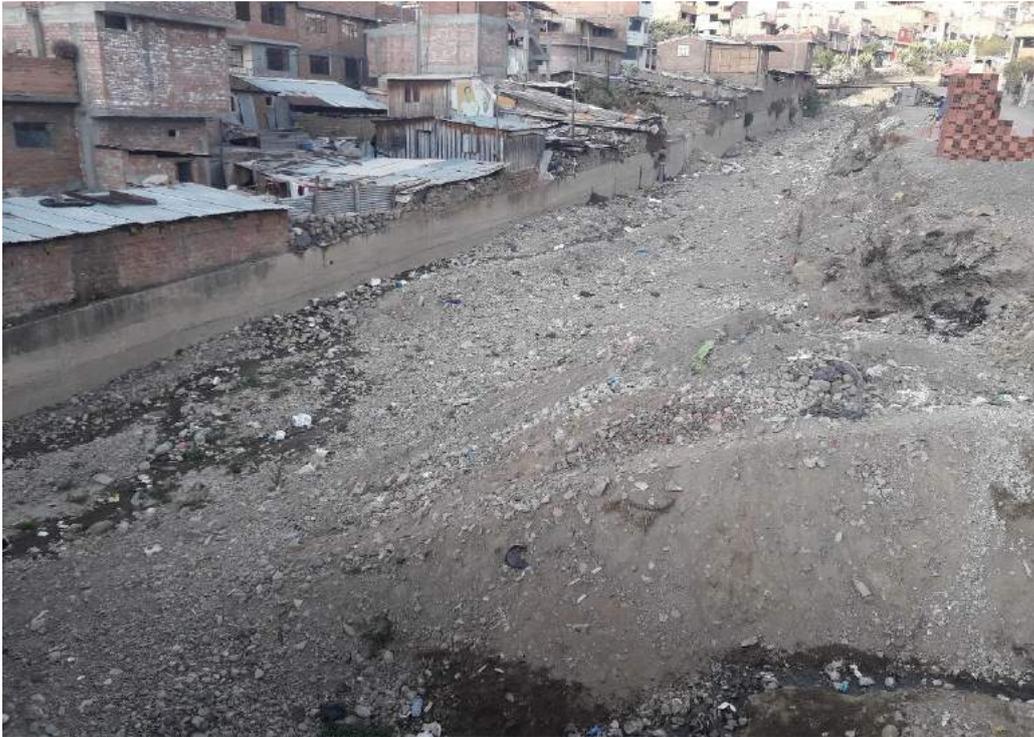
Figura 6. Viviendas construidas dentro de la faja marginal de la quebrada río Seco.

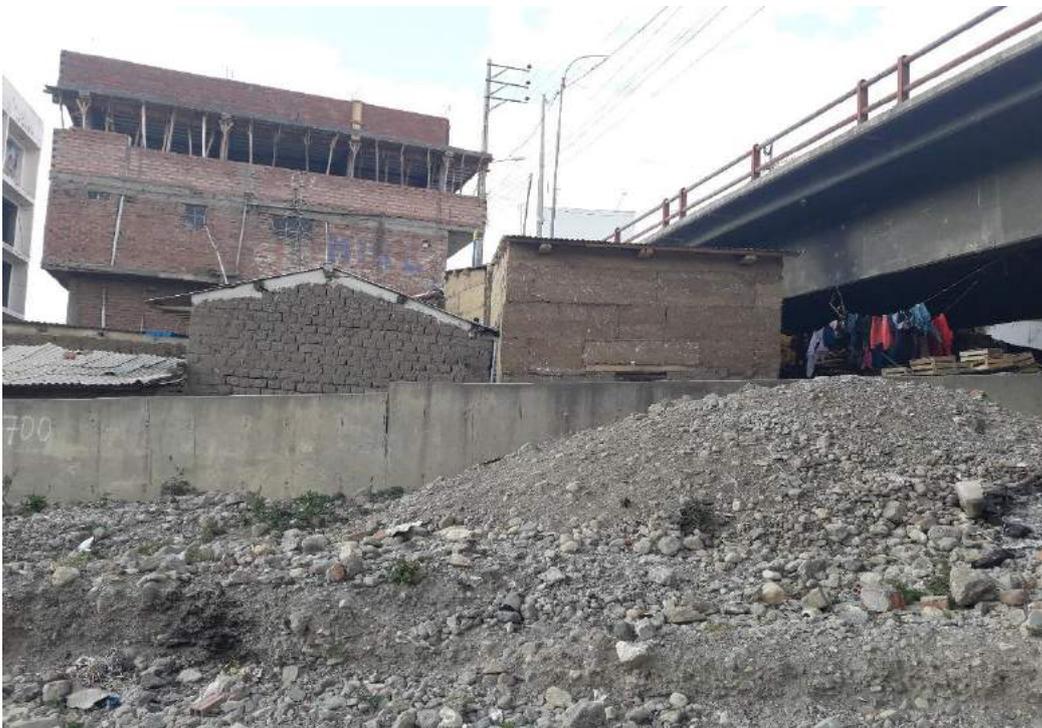
Figura 7. Se observa el tipo de material de construcción de las viviendas en la quebrada río Seco a la altura del Puente Tacllan.

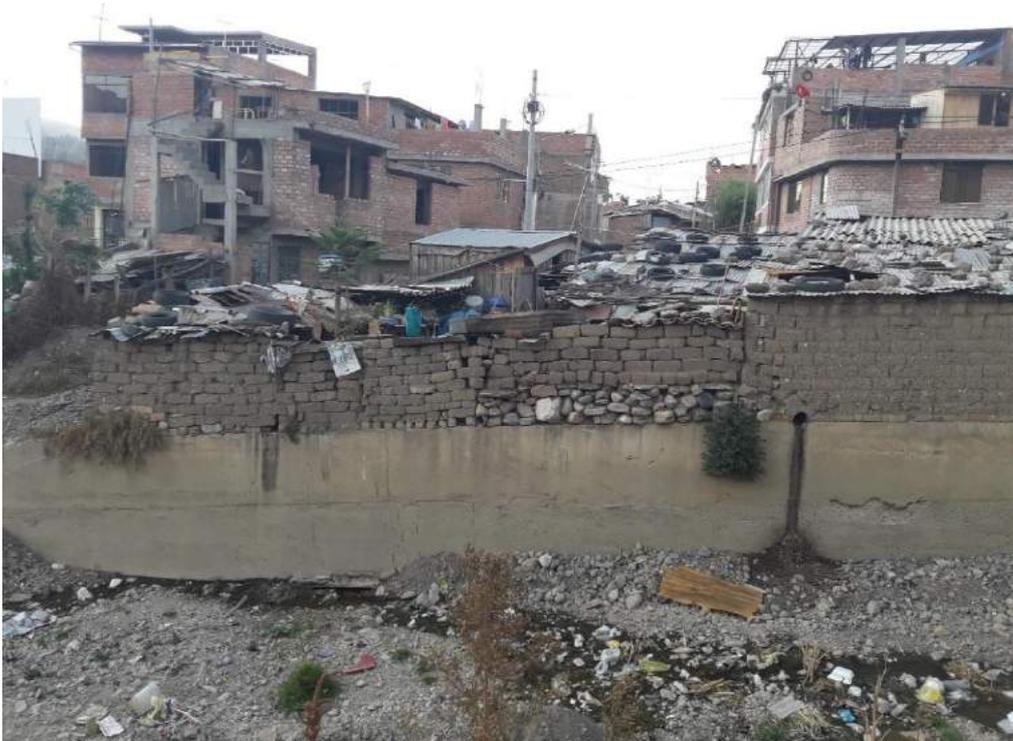
Figura 8. Se observa que las casas aledañas vierten sus aguas servidas a la quebrada río Seco margen derecho

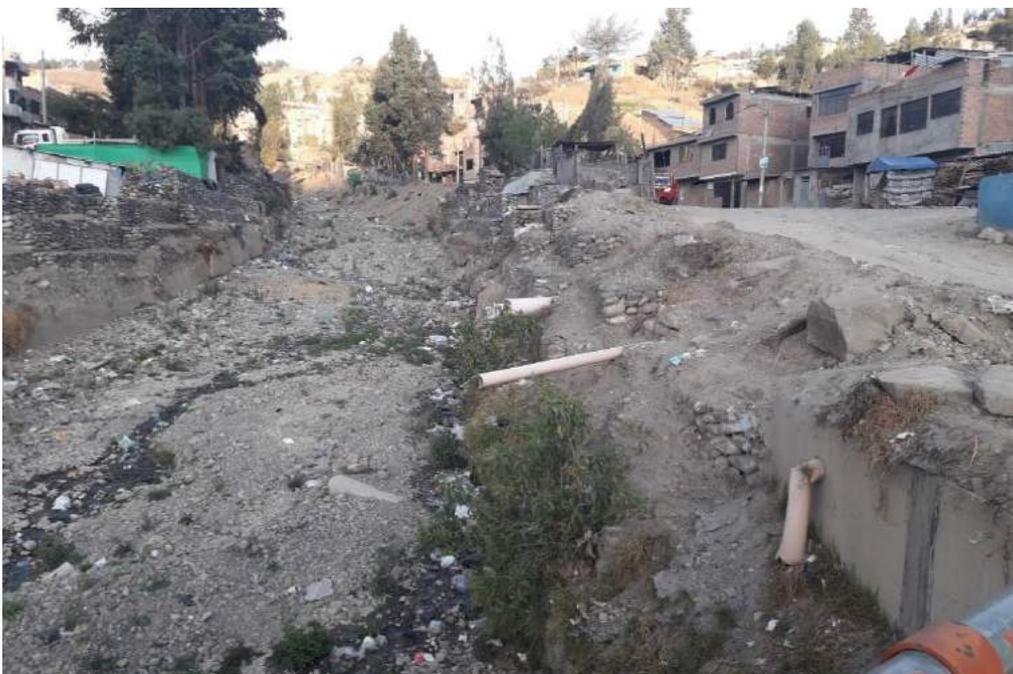
Figura 9. Se observa que las casas aledañas vierten sus aguas servidas a la quebrada río Seco margen izquierdo

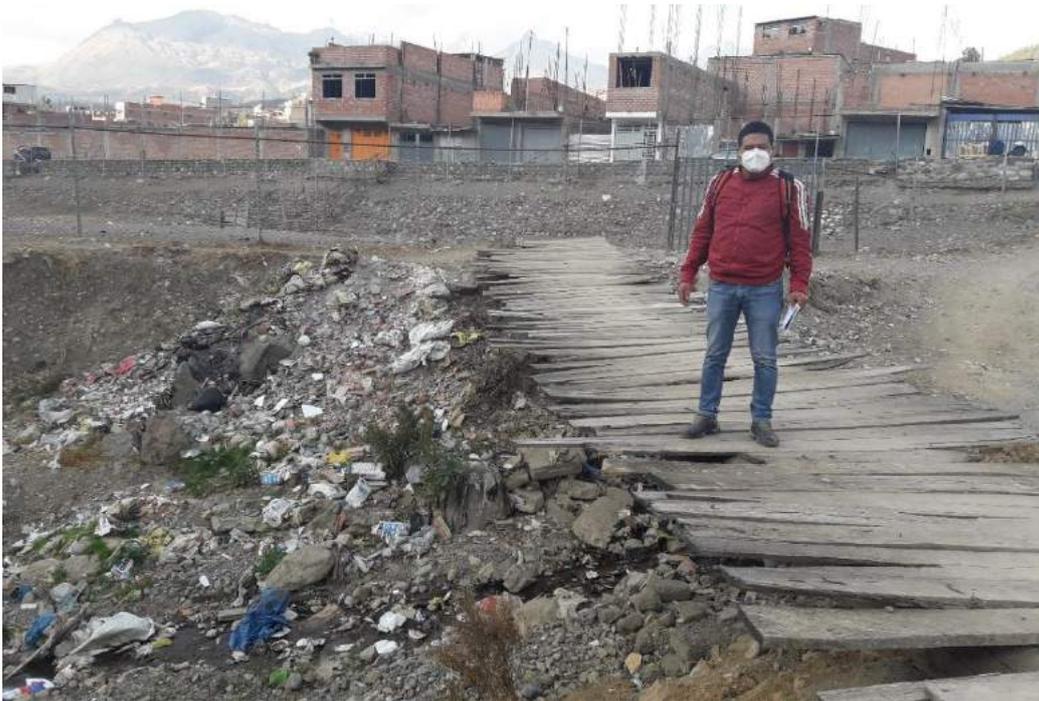
Figura 10. Puente construido por pobladores que no cumple con ninguna medida de seguridad

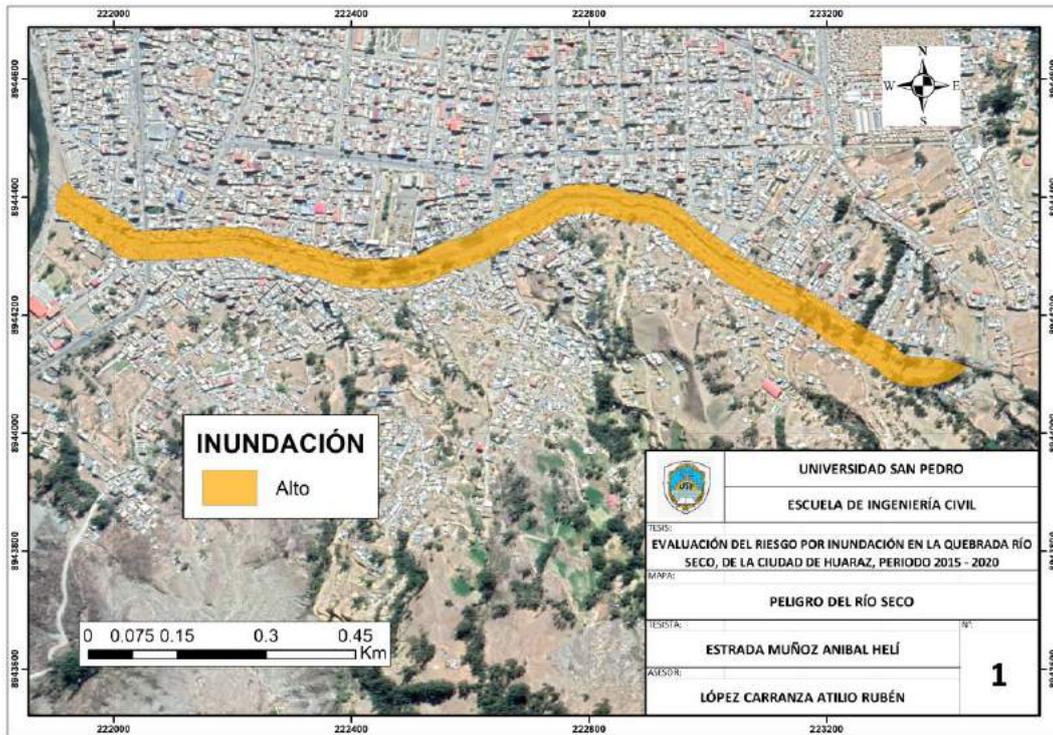
Figura 14. Peligro de la quebrada río seco
Fuente: Elaboración propia

Los pasos que se trabajan en HEC-RAS son los siguientes:

- Crear Nuevo Proyecto
- Importar La Geometria Trabajado En ArcGIS
- Secciones Transversales
- Se Guarda La Geometria
- Se Pone Valores De Manning –Table Manning N Or K Values
- Steady Flow Data
- Steady Flow Analisis
- Export Gis Data
- Layer Setup
- Import Ras Data
- Water Surface Tin
- Floodplain Delineation

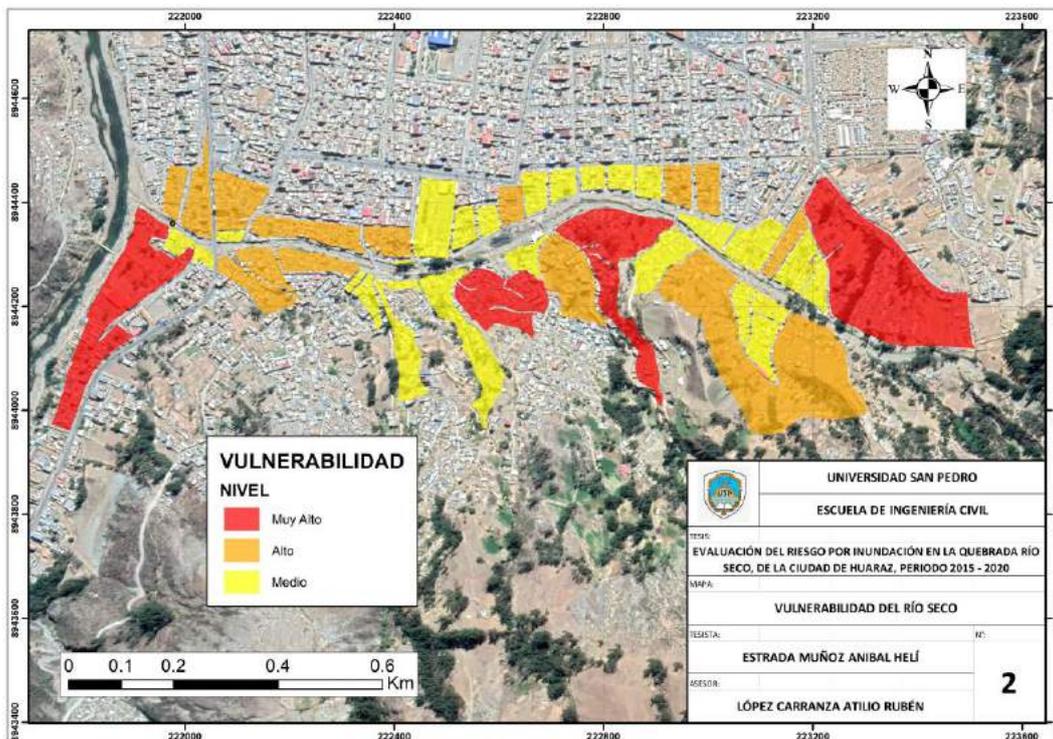
Figura 15. Mapa de vulnerabilidad
Fuente: Elaboración propia

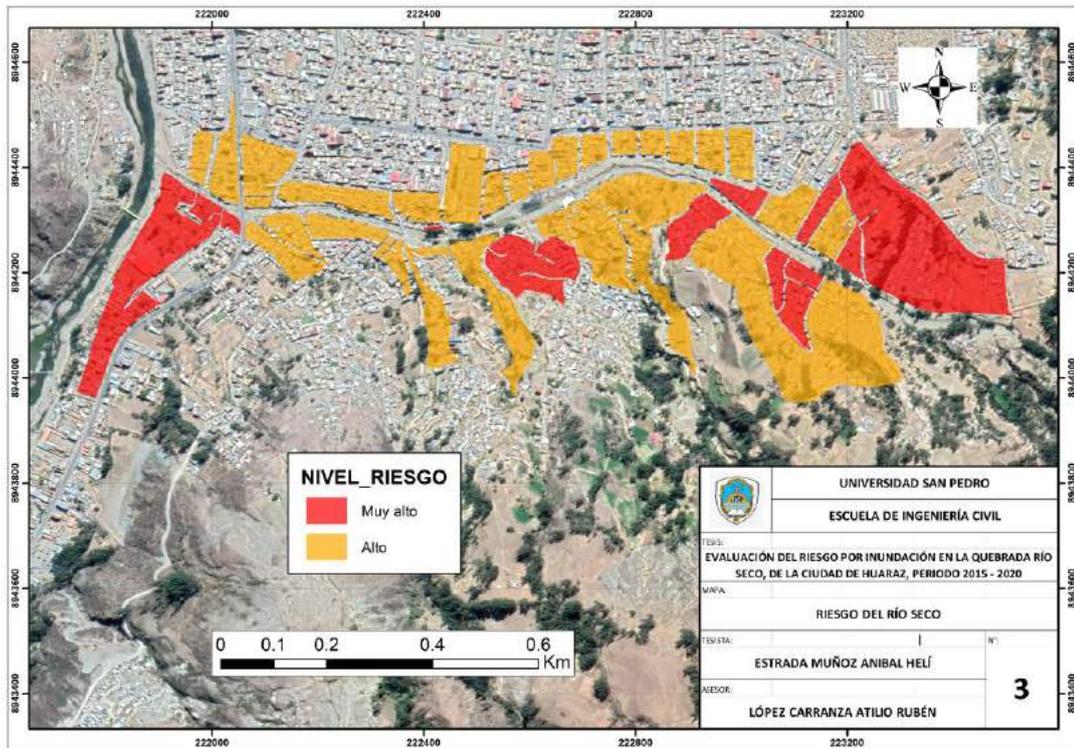
Figura 16. Mapa de riesgo río Seco
Fuente: Elaboración propia

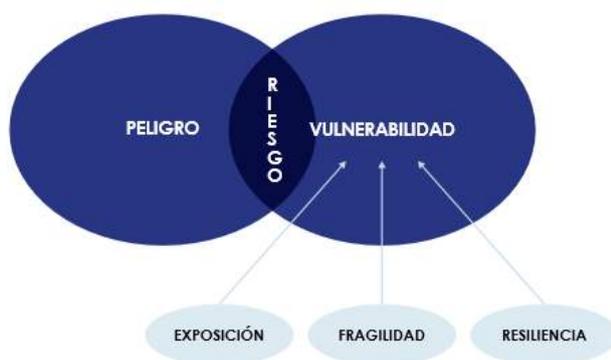
Figura 17. Factores de la vulnerabilidad: exposición, fragilidad y resiliencia

Exposición según CENEPRED (2014) afirma que, la exhibición explica a las medidas y experiencias que ponen a las personas y sus medios de existencia en el lugar de encuentro en una amenaza. La exhibición ocurre por una conexión inadecuada con el entorno, esto se debe a una inadecuada planificación de incremento poblacional, a un transcurso migratorio desarreglado, al transcurso de las viviendas situadas sin una apropiada administración de la región y a estrategias

Fragilidad según CENEPRED (2014) afirma que, la fragilidad es concerniente a una situación inconveniente o fragilidad concerniente de las personas y sus bienes de existencia frente a una amenaza. Lo normal, está medida en las situaciones mecánicas de una población o humanidad y es de principio intrínseco, como una muestra son las maneras de la reconstrucción, sin búsqueda de estatuto actual en cuanto a la construcción y/o materiales, entre otros. A más debilidad, hay más inseguridad o exposición.

Resiliencia según CENEPRED (2014) afirma que, la resiliencia está expresada al grado de aprendizaje o aptitud de restitución de las personas y sus elementos de supervivencia contra la ironía de una amenaza. Está vinculada a circunstancias sociales y de disposición de localidades. A mayor resiliencia, menor debilidad o exposición.
